Vorbemerkung

1 Bestandesaufnahme

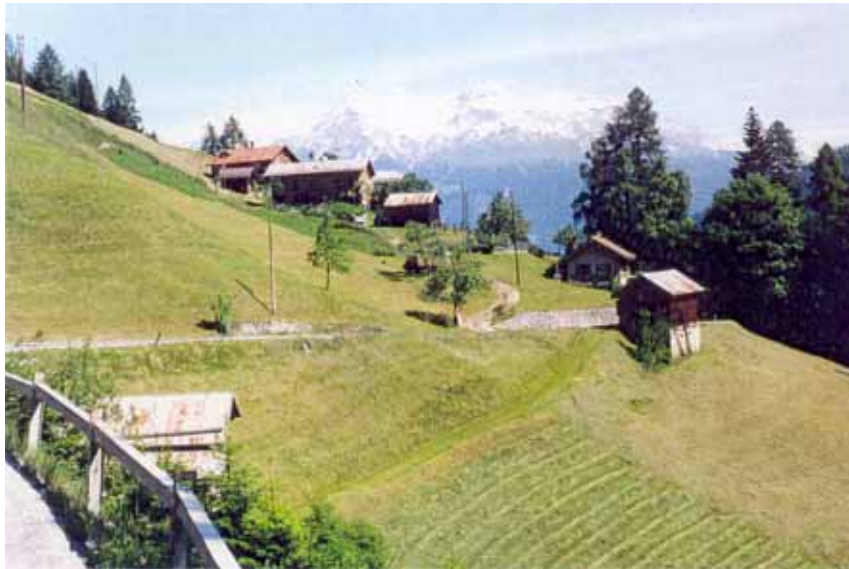
Abb. 1

Safientalstrasse besitzt zwei Gesichter: einmal die weitgehend erhaltene alte Talstrasse, im Erscheinungsbild ähnlich der rechtsrheinischen Oberländerstrasse (Abb. 1), dazwischen aber auch grosszügig ausgebaute Neubaustrecken, zweispurig, mit Betonbauwerken (Abb.2). Der alte Bestand an Mauern umfasst praktisch ausschliesslich MX 2 - Mörtelmauern mit sehr rolligen Steinen (Abb.3-5). Im unteren Teil der Strasse finden sich einzelne MX 3 - Typen (Abb.6).

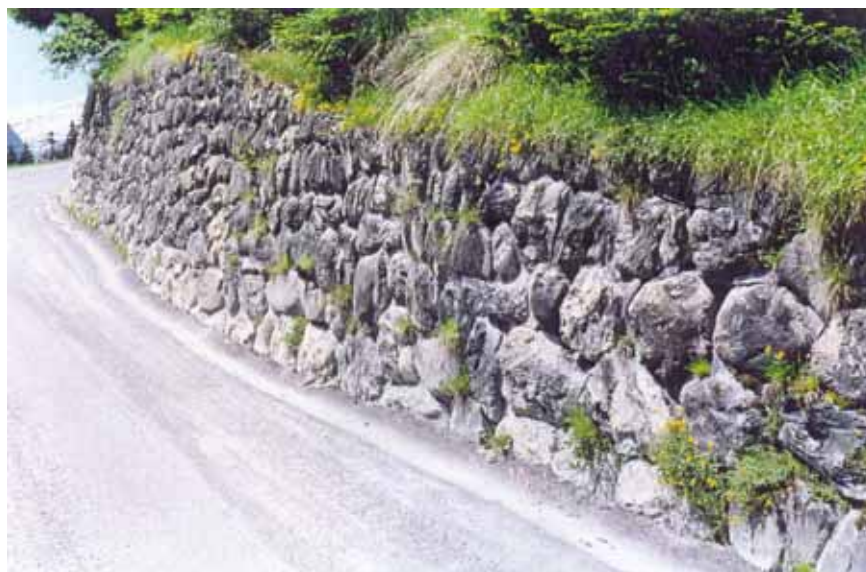
Abb. 7

Vielorts hat die Strasse mit Rutschungen zu kämpfen und die mit ungünstigen Steinformen ausgeführten Mauern werden ausgewaschen und weisen Risse auf (Abb.7 im Vordergrund). Schon früh wurden deshalb Reparaturarbeiten nötig, die meist unter Verwendung von Beton ausgeführt wurden. Auf weite Strecken besitzt die Strasse einen ausgesprochenen Patchwork-Charakter, indem sich Beton- und Steinmauern in dichter Folge abwechseln, bergseits ebenso wie talseits (Abb. 8-11). Die ersten Ausbauten (Fatschatobeltunnel) erfolgten noch in MX 3 (Abb. 12), die späteren dann ausschliesslich in Beton (Verlängerung oberes Portal Fatschatobeltunnel (Abb.13), Verlängerung unteres Portal des ehemaligen Aclatunnels, Tunnel Egschi (Abb.14) und Carfiltobel, sowie der neue Aclatobeltunnel (Abb.15/16)). Oberhalb des neuen Aclatobeltunnel wurde die Strasse auf mehrere hundert Meter praktisch neu angelegt, mit grossen Betonmauern oberhalb und unterhalb (Abb. 17). Interessant ist auch die in ihrem obersten Teilstück neu angelegte Strasse nach Tenna, hier finden sich begrünte talseitige Konstruktionen System Textomur (Abb.18) neben

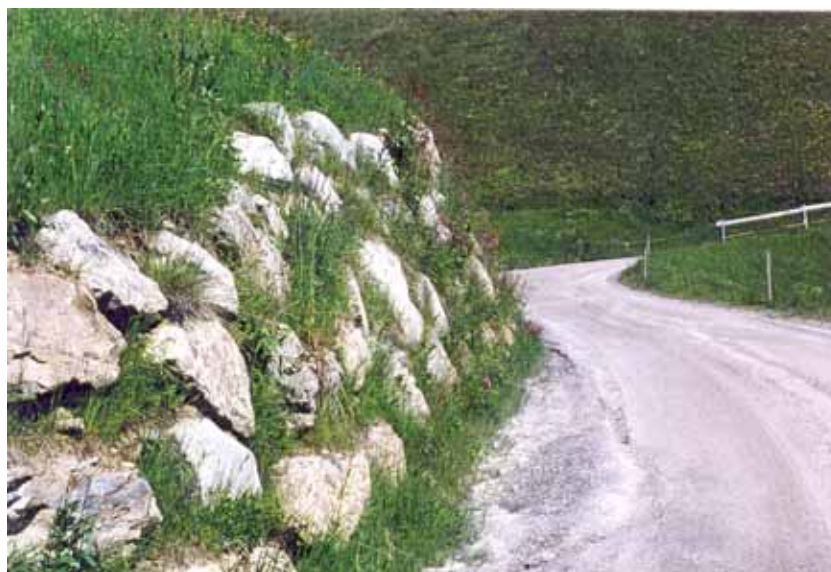
Abb. 19

etwas zu steilen Böschungssicherungen vom Typ MT 1 (Abb.19/20). Die Abzweigung beim Schlossbüel (Arezen) (Abb.21) besitzt eine an sich richtige Form parallel zur oberen Strasse (vgl. Wegleitung **Seite 12**), ist aber sehr unruhig gemauert und wechselt gleich hinter dem Haus in eine grob ausgeführte MX 1-Mauer (Abb.22).

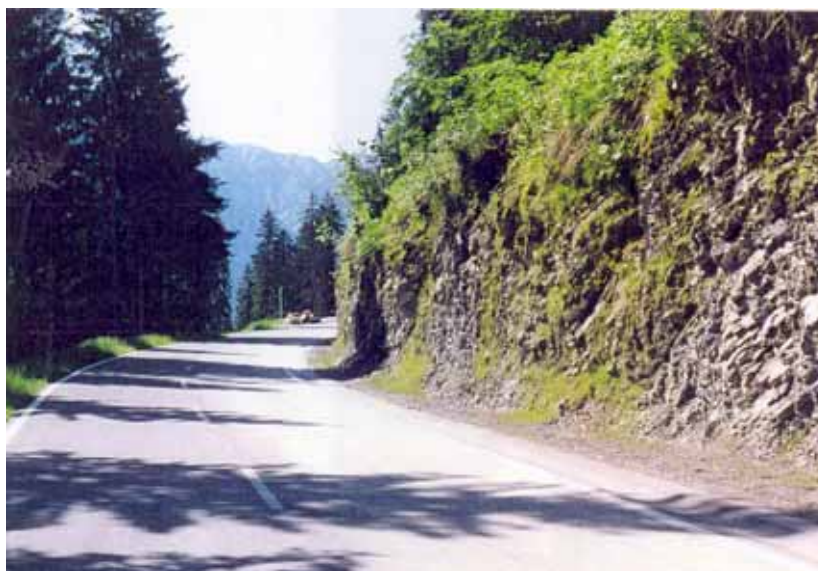
Abb. 23

Eine gute Wirkung besitzen die unverkleideten Felseinschnitte der Abb.23.
