1 Bestandesaufnahme

Strecke: Abzweigung Station Fideris bis Strahlegg

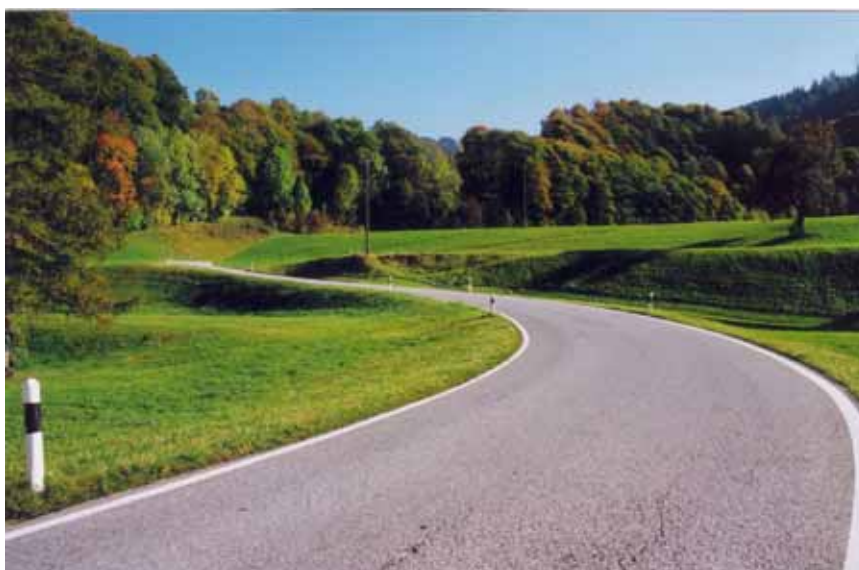
Abb. 1

Die Strasse führt am Rande der „Fideris-Au“ entlang und steigt dann in grosszügig angelegten Kehren zum „Chleifeld“ Pt. 839 auf (Abb. 1). Zwischen der ersten und der zweiten Kehre befindet sich eine Betonmauer (Abb. 2). Ihre Kontur verläuft polygonal und ist an den Enden abgeschrägt. Die Mauer ist in Abschnitte dilatiert und besitzt ein Schalungsbild aus Schalltafeln.

Die Betonmauer ist als Typ, wie im Detail konventionell und richtig ausgeführt. Sie bildet hier aus topographischen Gründen eine Einzelmassnahme (Abb. 2). In der wenig bewegten Topographie ergeben sich kaum Hanganschnitte. Die Ränder sind zur Strasse hin allgemein nur leicht geböscht, was der grösszügigen Linienführung und der offenen Landschaft entspricht (Abb. 1, 3, 4).

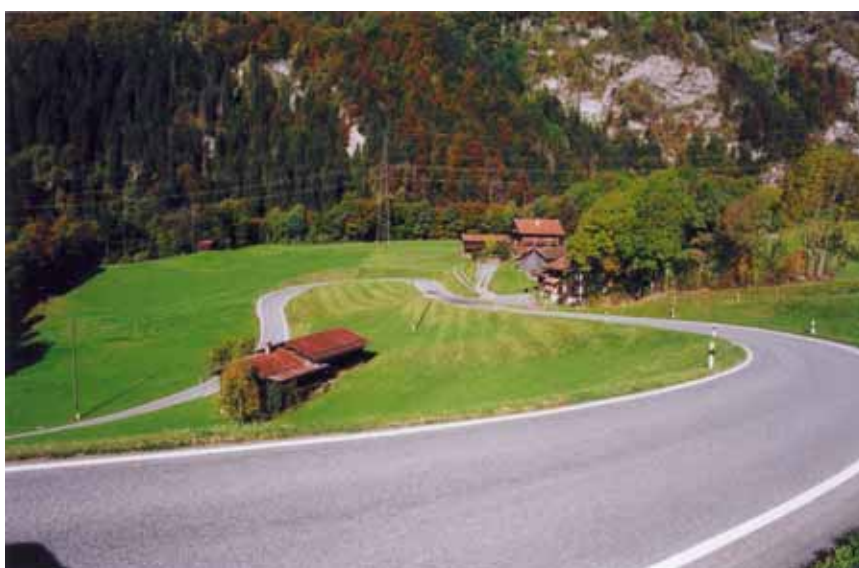
Abb. 3

Nach der nächsten Kehre erreicht man „Bord“, bei Pt. 795 (Abb. 3 im Rückblick). Hier zweigt die ältere Route ab, welche direkt auf das Dorf Fideris zu führt. Die heutige Route verläuft über Pt. 839 am Rande des „Chleifeldes“ (Abb. 4 und 5 im Rückblick). Die Strasse führt ohne Hanganschnitte durch das Gelände. Bis Fideris sind daher keine Mauern mehr vorhanden (Abb. 6).

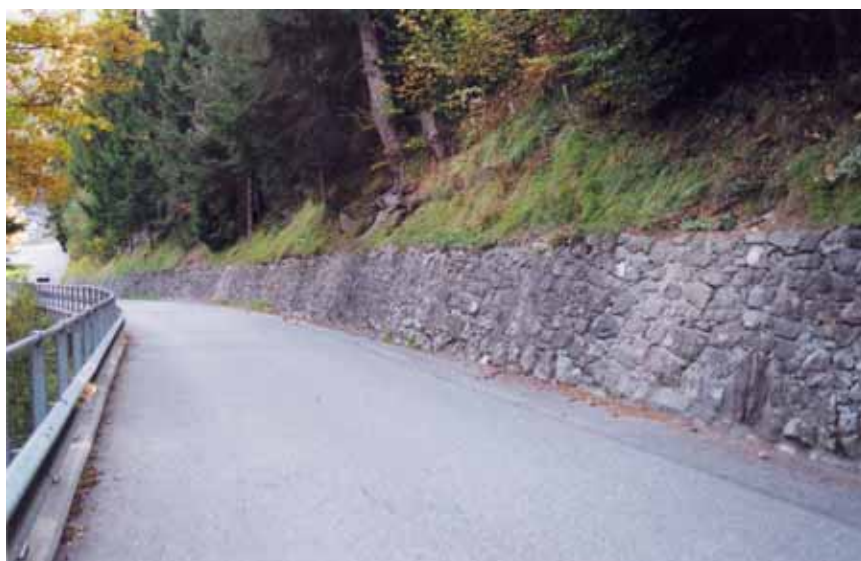
Abb. 7

Am Dorfeende bei Pt. 903 fällt die Strasse zum „Arieschtobel“ ab. Sie ist einspurig. Hier befindet sich bergseitig ein langer Zug von Mauern MX2 bis MT2 (Abb. 7). Die Mauer MX2 ist an verschiedenen Stellen repariert und teilweise „rasa-pietra“ verputzt (Abb. 8). Sie besitzt gegenüber der Vertikalen einen starken Anzug, aber im Übergang zum Terrain eine unbestimmte Kontur. Der Verband ist zyklisch, am oberen Rand zufällig auslaufend und überwachsen. Die Steinformate sind unterschied-

Talseitig sind auf beiden Seiten des Tobels konventionelle Betonmauern mit Rohrgeländer und Leitschranken vorhanden (Abb. 7, 12).

Der Mauerzug MX2 MT2 von Pt. 903 bis Pt. 869 besitzt ein dichtes, aber wenig sorgfältiges Gefüge (Abb. 7, 8, 9). Die verschiedenen Steinformate sind eher zufällig kombiniert. Der obere Abschluss wird von losen, ungeordneten Steinen gebildet und erscheint baufällig. Vor allem aber schmälern unsachgemässe Reparaturen den Gesamteindruck (Abb. 8).

Die Mauern MX2-MT2 sind zu erhalten. Neue talseitige Mauern sind in Beton zu erstellen. Eine fachgerechte Reparatur der Mauern von Pt. 903 bis Pt. 869 ist zu empfehlen.

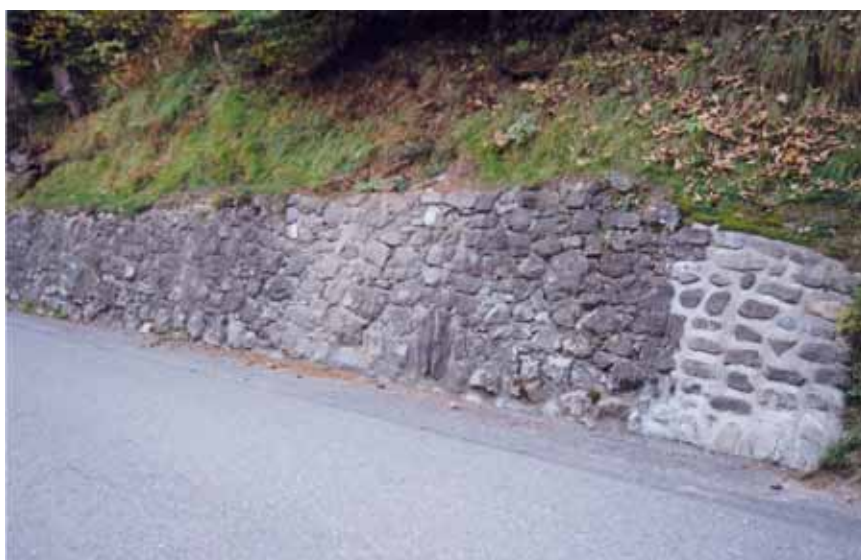
Abb. 8

Auffallend ist die Reparaturstelle, wo am Mauerende kleine Steine ohne Verband in eine grosse Mörtelmasse „eingebettet“ sind (Abb. 8). Eine weitere Reparaturstelle dürften die hellen Partien weiter unten im Mauerband sein, wo das Gefüge örtlich den Eindruck einer Richtungsänderung erzeugt und die Steine schlämmenartig übertüncht sind.

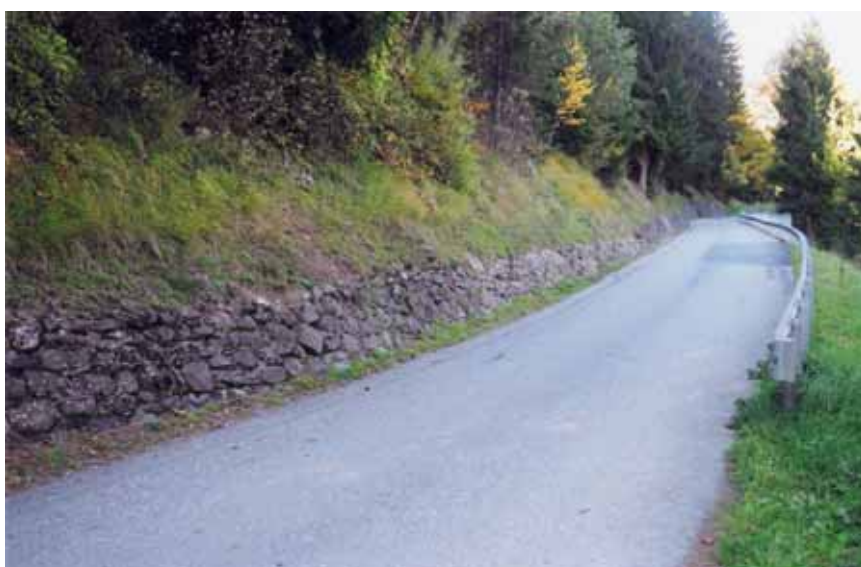
Abb. 9

lich und willkürlich kombiniert. Im unteren Teil des Abschnittes geht die Mauer in eine MT2 über (Abb. 9).

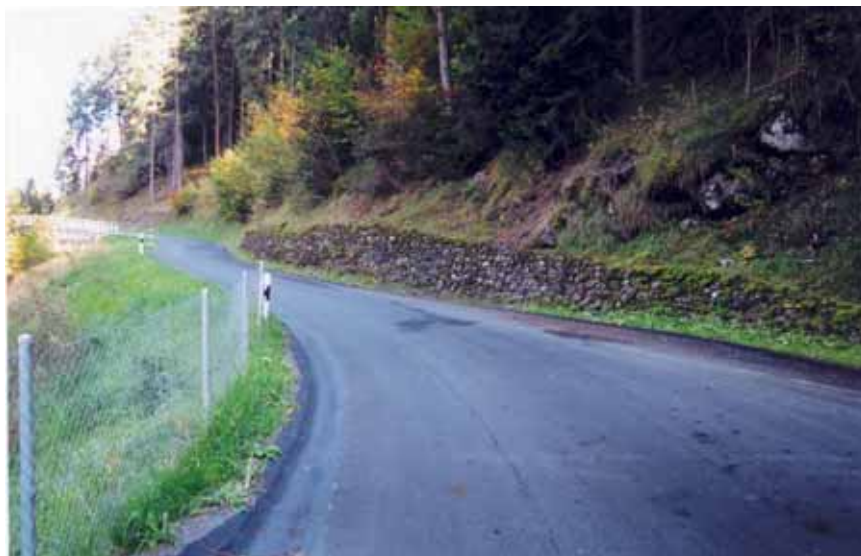
Abb. 10

Auf der andern Seite des Baches steigt die Strasse bis Pt. 910 nach Strahlenegg auf. Sie ist hier zweispurig ausgebaut. Bergseitig setzt sich die Reihe der Trockenmauern fort (Abb. 10, 11, 12). Die Mauern sind stark vermoost und bewachsen. Sie besitzen jedoch ein sattes Gefüge, das geschichteten Charakter aufweist und ausgezwickelt ist (Abb. 11). Die obere Mauer (Abb. 12), Richtung Strahlenegg, bildet ein langes Band, das mit starkem Anzug bündig ins Terrain übergeht. Die untere Mauer (Abb. 10) steht vor einem geometrisch unbestimmten Terrain mit einzelnen Rutschmassen. Einzelne Mauerpartien sind vermörtelt.

Die „untere“ Mauer steht allerdings weder zum Gelände noch zur Strassenflucht in einem klaren Bezug. Sie wirkt daher in der Gesamtform etwas zufällig (Abb. 10).

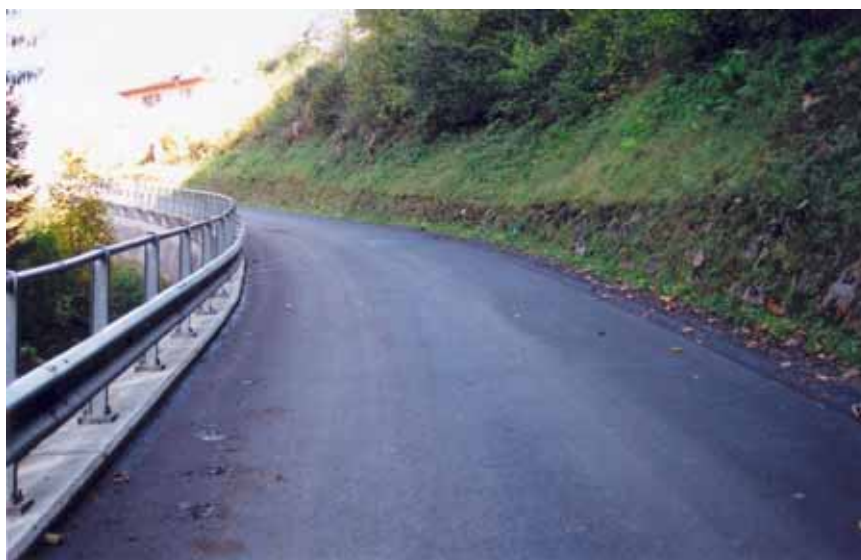
Abb. 12

Die „obere“ Mauer hingegen bildet ein einheitliches, sorgfältig gemauertes Band. Der ausgeprägte Anzug und der bündige Übergang zum Terrain lassen sie als Teil des natürlichen Geländes erscheinen (Abb. 12).

Obwohl die beiden Mauern, zu verschiedenen Zeiten erbaut, sehr unterschiedlich sind, erzeugen sie zusammen einen grösszügigen Gesamteindruck (Abb. 12).
