TARTARSTRASSE

Ausserheinzenbergstrasse bis Tartar

BESTANDESAUFNAHME

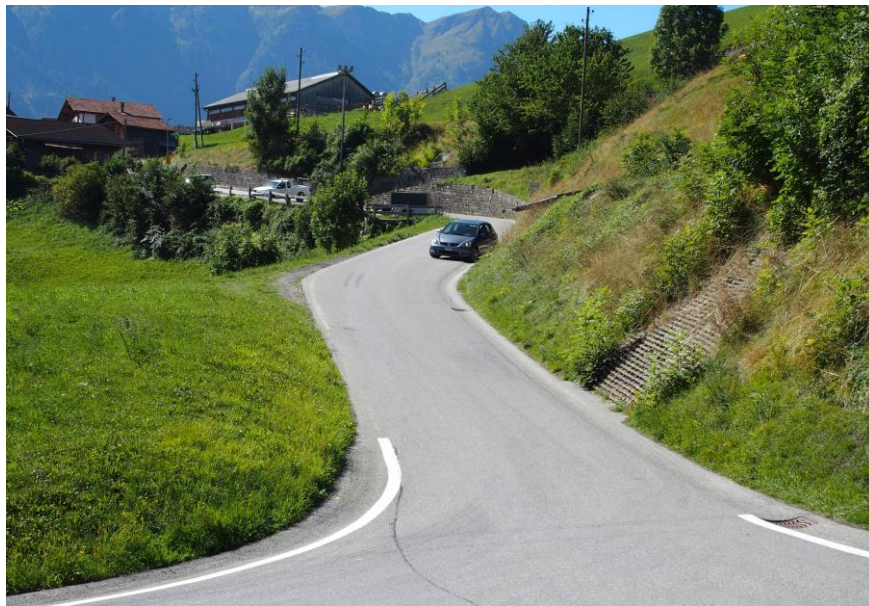
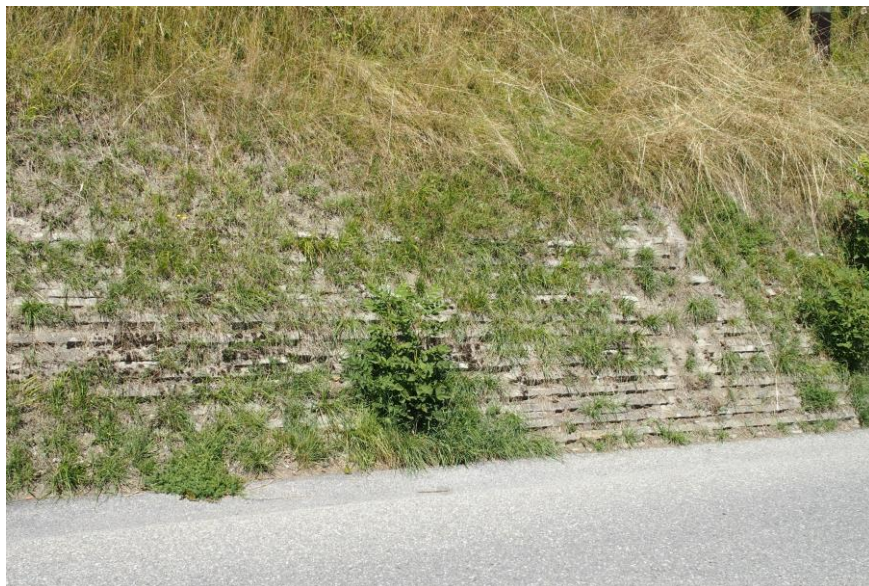
Zu Beginn der Zweigstrecke ist die bergseitige Böschung mit Gittersteinen gesichert, der Bewuchs ist spärlich [Abb. 1, 2].

Wo die Gitterstruktur der Böschungssicherungen in Erscheinung tritt, wirkt diese störend. Sie ist entweder zu steil angelegt, oder sie sollte mit genügend Humus gefüllt sein und einwachsen [Abb. 1, 2].

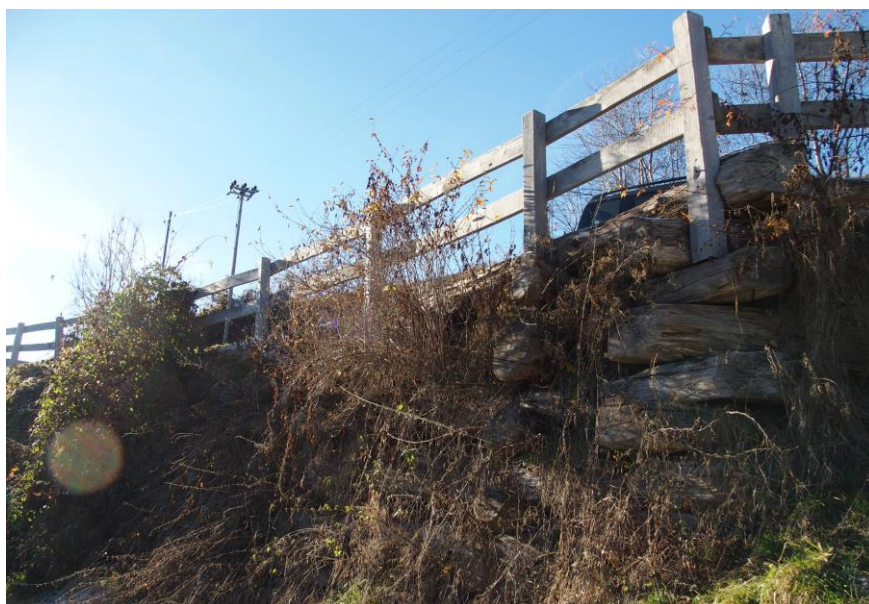
Abb. 3

Die talseitige Böschung beim Parkplatz besteht aus einer Verbauung aus Baumstämmen, welche zum Teil verfault und von Sträuchern überwuchert sind [Abb. 3].

Verbauungen aus Baumstämmen sind provisorischer Natur und können nicht als Stützmauern betrachtet werden [Abb. 3].

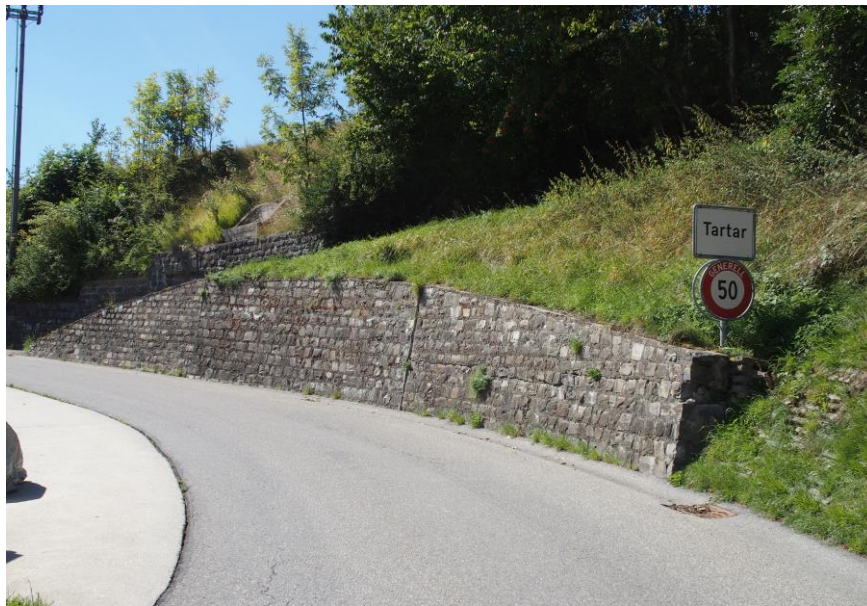
Abb. 4

Bergseitig folgt eine Gruppe von Mauern MX3. Diese sind in Segmente dilatiert und besitzen trapezförmig abgeschrägte Flanken [Abb. 4, 5]. Ein Mörtelband bildet den oberen Abschluss. Die Mauern besitzen weitgehend gleiche Schichthöhe, was dem klassischen Vorbild MX3 entspricht [Abb. 6, 7].

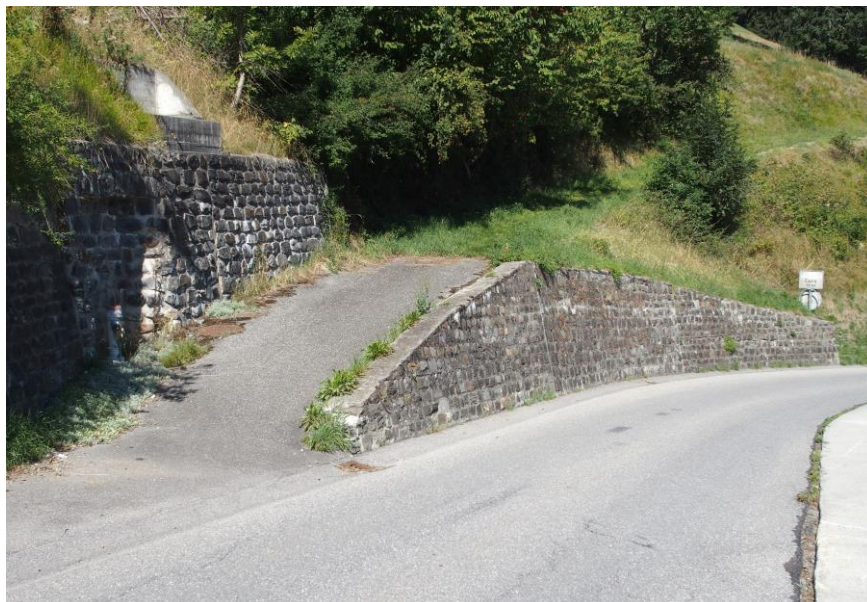
Abb. 5

Der rückwärtige Flügel an der Rampe mit bossierten, unregelmässig gebrochenen Steinen entspricht mehr einer MX2 mit Zyklopenverband [Abb. 5 hinten im Bild], wobei der Mörtelanteil gross ist und Zwickelsteine sind nicht vorhanden.

Die heute reparaturbedürftigen Mauern MX3 [Abb. 6, 7] weisen zahlreiche ältere Flickstellen auf. Zum Teil wurde reichlich Fugenmörtel aufgetragen wurde, die Kontur der Steine ist oft verwischt. Auch die Mauerpartien MX2 hinten an der Rampe besitzen einen zu grossen Mörtelanteil [Abb. 5].

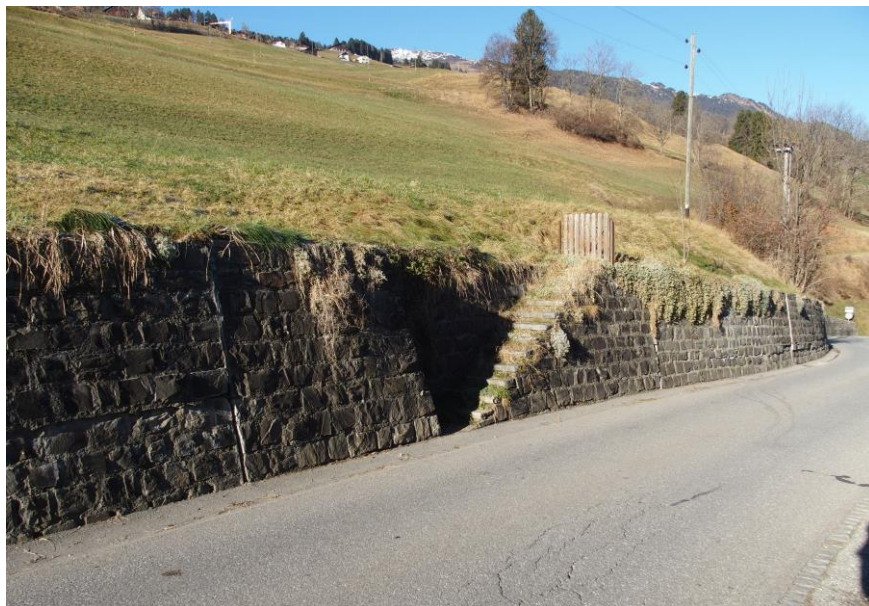
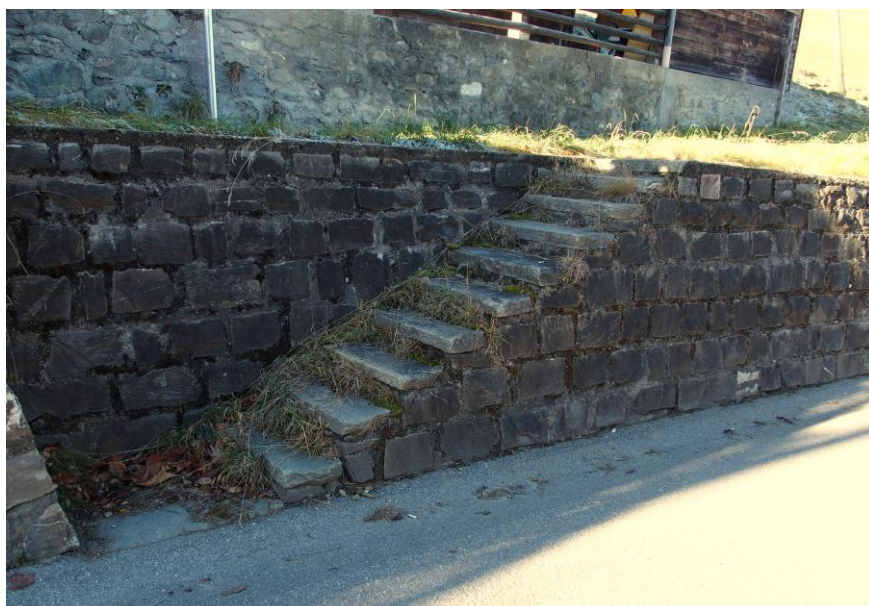
Der Mauerzug reicht bis in Dorf, wo er zur Sockelmauer der höher gelegenen Vorgärten wird [Abb. 7, 10], in der zwei Nischen mit Treppenaufgängen integriert sind [Abb. 8, 9]. Der Mauerzug endet mit Ausrundung bei der Einfahrt zum Wohnhaus [Abb. 11].

Die klassischen Mauern MX3 entsprechen der früheren Ausbauphase der Verbindungsstrasse, welche sich offenbar bis ins Dorf hinein erstreckte und auch private Grundstückszugänge in die einheitliche Gestaltung mit einbezog [Abb. 8, 9, 11].

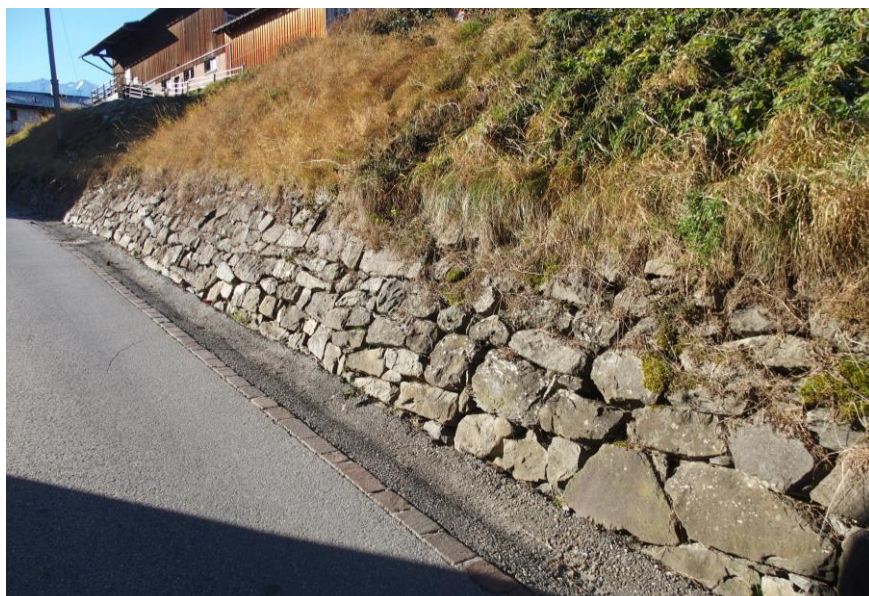
Abb. 12

An der alten Dorfstrasse, welche über Pkt. 1044 nach Sarn führt, finden sich weitere ältere Mauern, wie die Trockenmauer MT2 [Abb. 12], welche mit starker Rücklage bündig in den Hang gebaut ist und ein kompaktes Gefüge besitzt.
