## INNERHEIZENBERGSTRASSE

Summaprada Kreisel Pkt. 687 bis Innerglas Pkt. 1819

## BESTANDESAUFNAHME

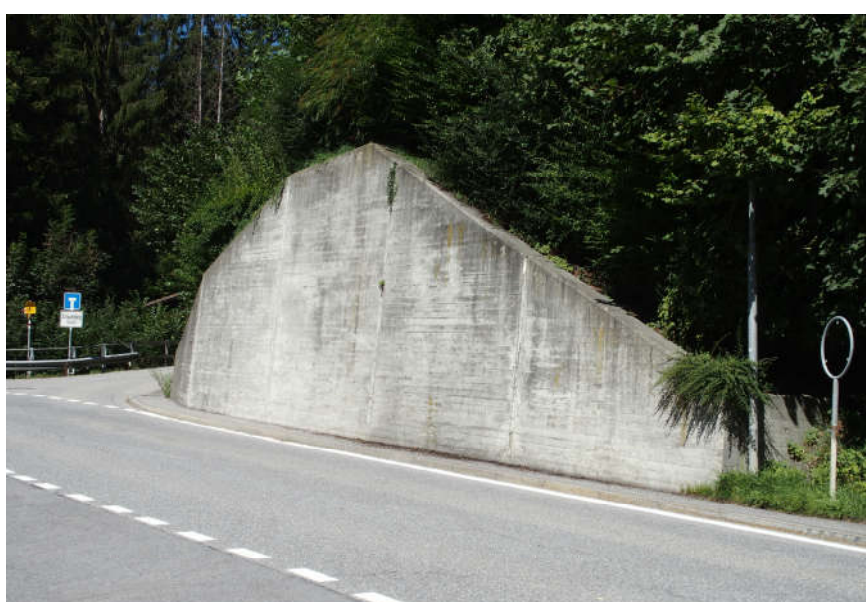
Abb. 3

Die Strasse besitzt zu Beginn des Abschnittes keine Mauern [Abb. 1]. Vor dem Schauensteiner Tobel verengt sich das Gelände. Hier finden sich berg- und talseitig die ersten Betonmauern [Abb. 2]. Sie sind einheitlich brettergeschalt und in Segmente dilatiert. Die bergseitigen besitzen einen trapezförmigen Umriss. Die talseitige Mauer ist ohne überstehenden Kordon ausgeführt und besitzt eine Leitschranke. Schalungsstösse in der Höhe sind auch bei der hohen Mauern [Abb. 3] keine erkennbar. Danach verzweigt sich die Strasse [Abb. 4].

Die Betonmauern sind auf dem ganzen Abschnitt einheitlich gestaltet. Das strassenparallele Schalungsbild und die regelmässige, vertikale Gliederung in Segmente erzeugen eine ruhige Gesamtform [Abb. 12, 13, 15]. Zu bemerken ist, dass auch sehr hohe Segmente ohne sichtbare Schalungsstösse realisiert wurden [Abb. 3]. Die Mauerenden sind konsequent mit Stirnwänden abgeschlossen [Abb. 12, 15]. Auf Anhängsel aus Bruchstein konnte damit verzichtet werden. Die klassischen Mauern MX3 stellen ein untergeordnetes, aber ebenfalls einheitliches Merkmal dar und lassen Teile der alten Strassenführung errahnen [Abb. 5 – 9 und 23, 24]. Auch sie sind in allen Details sorgfältig ausgeführt. Der Abschnitt bietet im Einzelnen wie im Gesamten eine gepflegte Erscheinung.

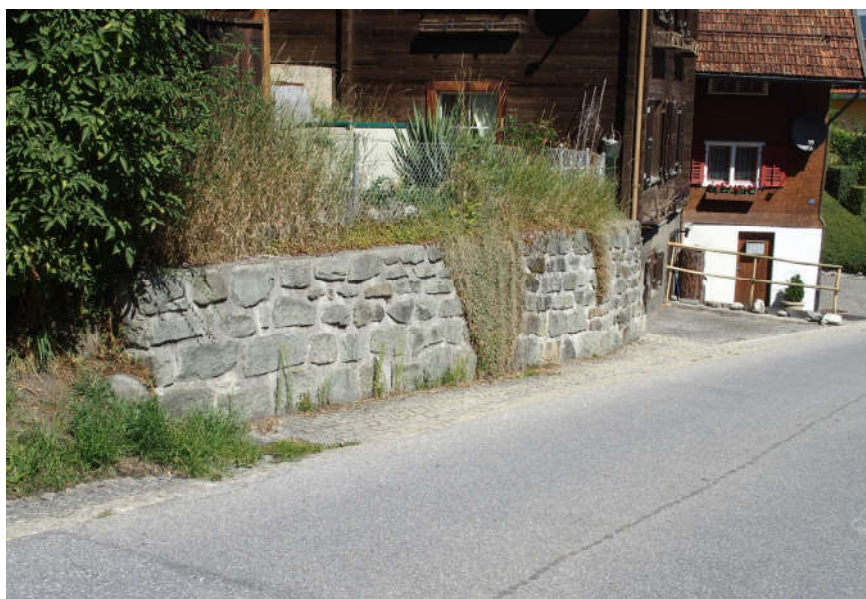
Abb. 10

Innerorts von Masein treffen wir auf eine einzelne Mauer MX2. Die Steine sind von unterschiedlicher Grösse und Form, teils geschichtet, teils zyklonenartig in viel Mörtel versetzt [Abb. 10 im Rückblick]. Die kleinen Steine häufen sich am oberen Rand. Weiter folgt eine glattgeschalte Betonmauer mit aufgesetztem Maschenzaun [Abb. 11].

Ausnahmen bilden die private Mauer MX2 [Abb. 10] und die beiden Flügelmauern MX1 bei der Trafostation [Abb. 16]. Diese unterstehen wohl nicht dem Tiefbauamt.

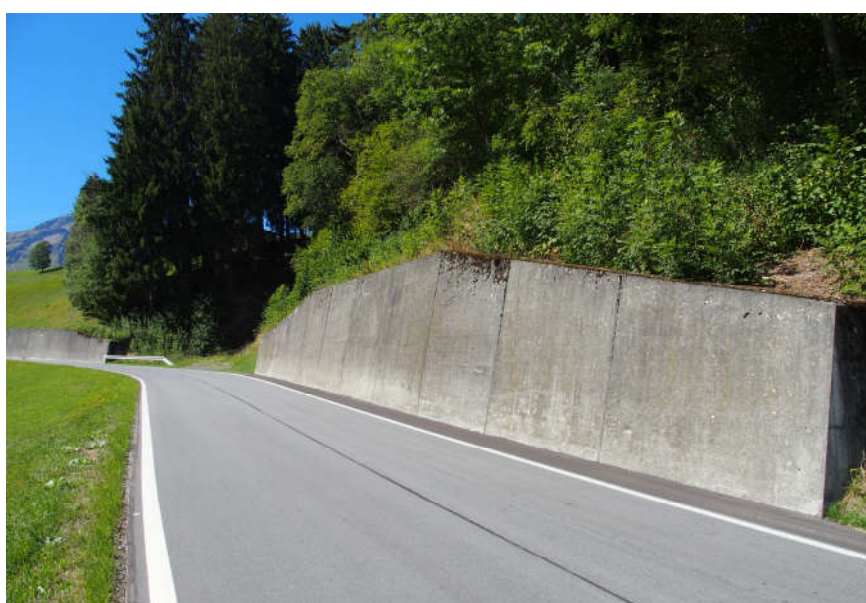
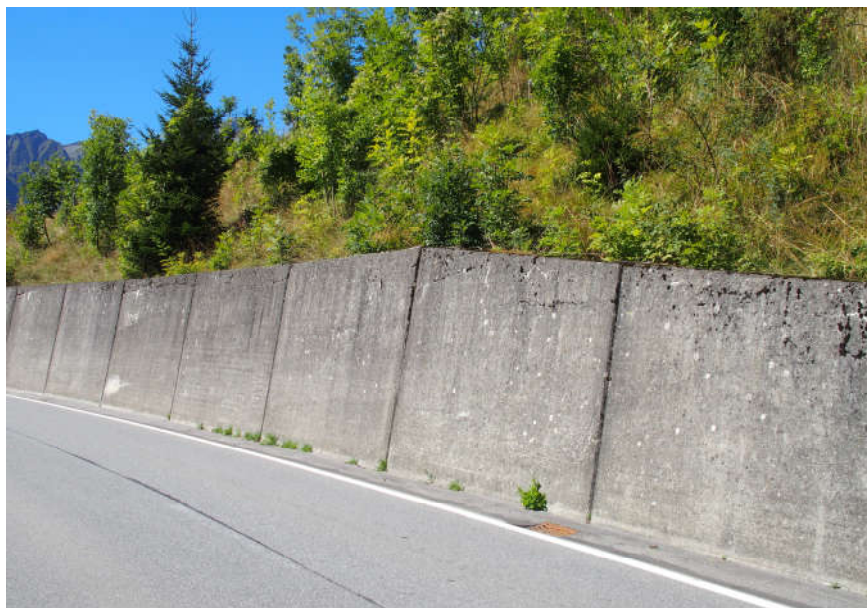
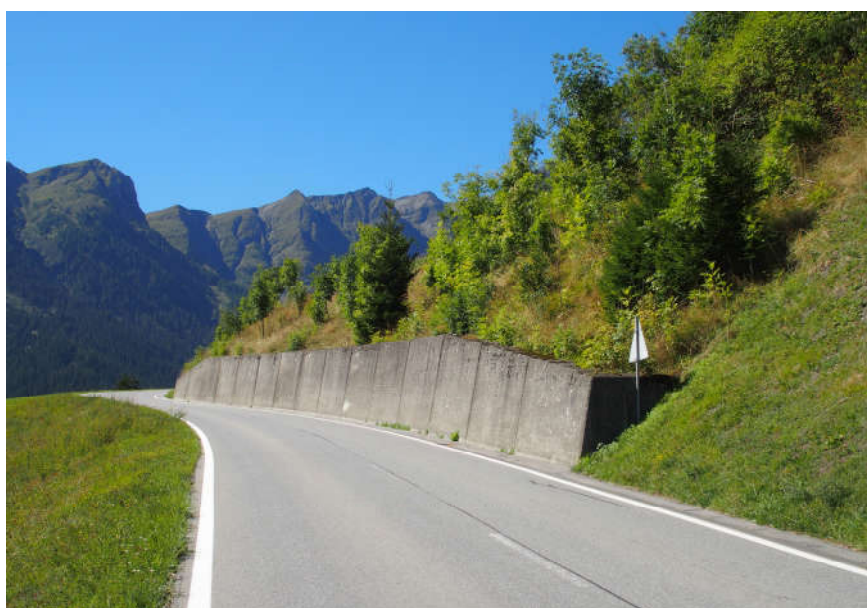
Ausserorts setzt sich die Reihe der bergseitigen Betonmauern fort [Abb. 12]. Sie bilden wiederum lange Züge, welche einheitlich brettergeschalt und in Segmente gegliedert sind. [Abb. 13, 15]. Dazwischen ist das Weideland geböscht [Abb. 14]. Talseitig sind keine Mauern vorhanden.

Neue Mauern sind einheitlich in Beton zu errichten. Schalung und Segmentierung sollen den bestehenden Betonmauern entsprechen [z. Bsp. Abb. 12]. Neue talseitige Mauern sind ohne überstehenden Kordon auszuführen [Abb. 2]. Im einsehbaren Gebiet sollen keine talseitigen Mauern in Erscheinung treten.

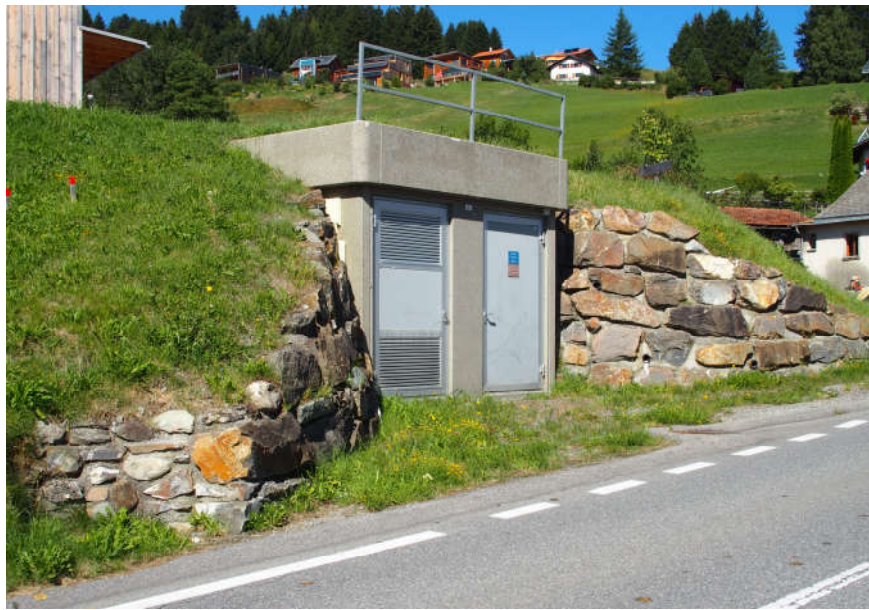
Abb. 16

In Flerden treffen wir eine Trafo-Station, welche von Blockmauern MX1 flankiert wird [Abb. 16]. Sie stellt hier einen Einzelfall dar. Nach der Linkskurve folgt eine niedere, lange Beton-

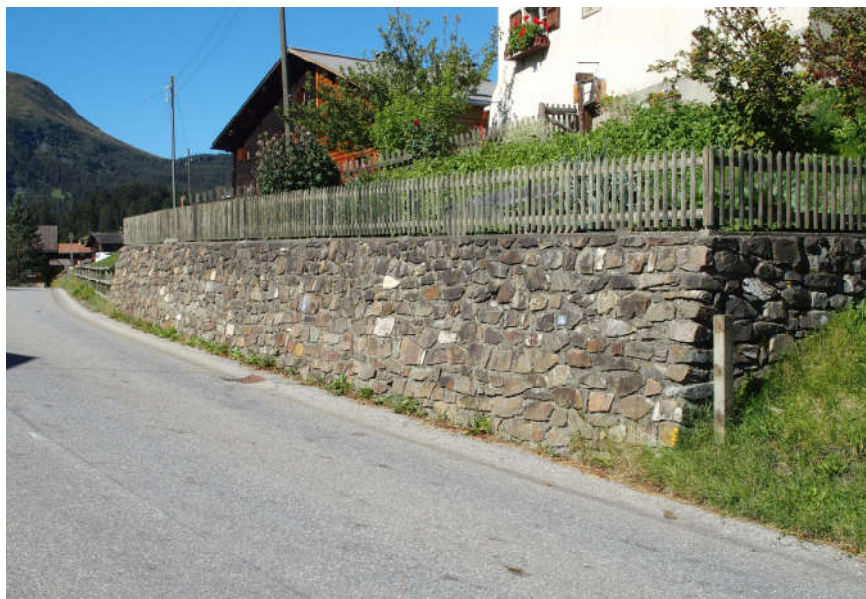
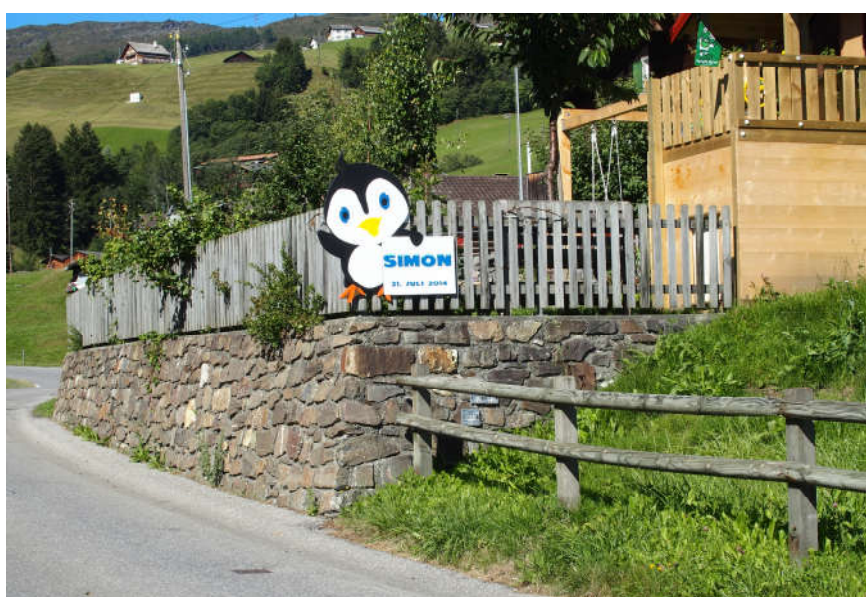
Innerorts von Unterschappina befinden sich bergseitig 2 gleichartige Mauern MX2 mit aufgesetztem Lattenzaun [Abb. 25, 27], die eine am Dorfanfang, die andere am Dorfende. Dazwischen ist das Terrain flach geböscht [Abb. 26]. Die beiden Mauern MX2 bilden die Sockel zu den höhergelegenen Hausgärten und sind im Zyklopenverband ausgeführt. Sie bestehen aus gemischtem, ebenflächigem Steinmaterial und sind leicht rückspringend verfugt. Der obere Abschluss ist als Mörtelband ausgebildet. Der Formschluss der Steine ist gering, und Zwickelsteine fehlen. Als Baukörper sind sie aber präzise und ebenflächig gemauert.

Die beiden Mauern MX2 innerorts von Unterschappina stellen im sonst flachen Gelände eine Wiederholung in einer analogen Situation dar und dürften zudem aus derselben Hand stammen [Abb. 25, 27]. Sie treten damit als lokale Besonderheit hervor. Zudem widerspiegelt sich die Unterscheidung zwischen Mauern ausserorts und Mauern innerorts im Materialwechsel von Beton zu kleinformatigem Naturstein.

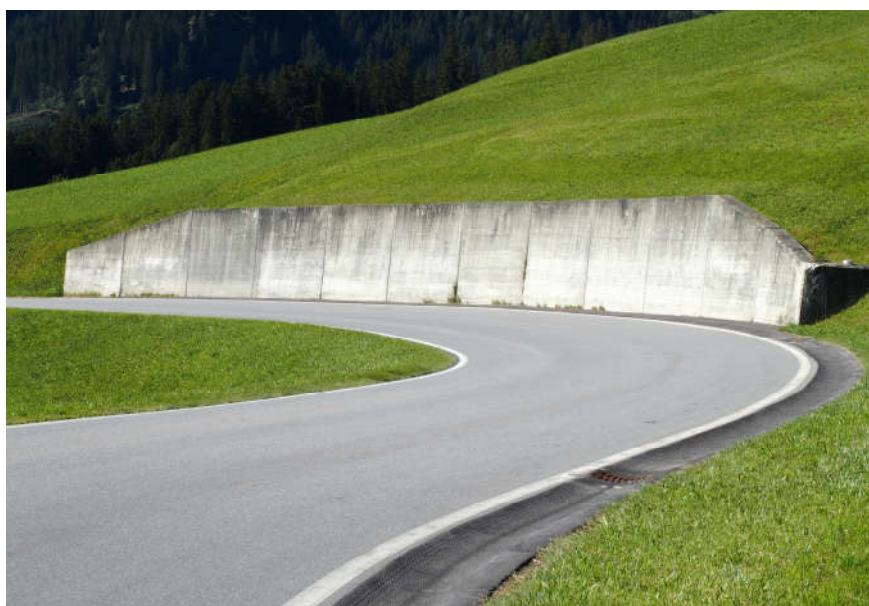
Abb. 30

In der Kehre am „Püschchenbach“ finden wir nochmals eine Betonmauer [Abb. 30], danach eine niedere Böschungssicherung aus Blöcken MT1 [Abb. 32, 33]. Bis Obertschappina folgen weitere, ausgedehnte Befestigungen aus Rasengittersteinen [Abb. 34 - 37].

Die Betonmauer [Abb. 30] entspricht in der Qualität den Mauern im vorherigen Abschnitt.

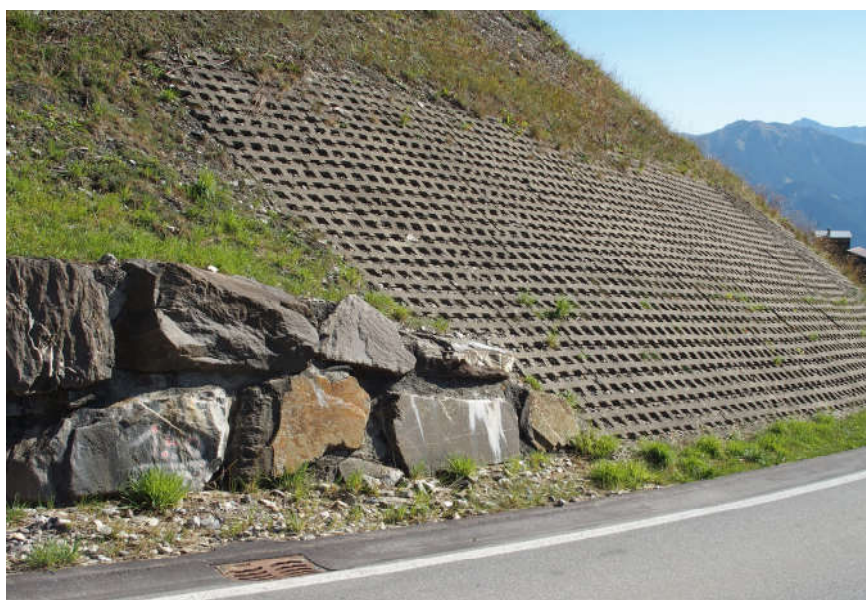
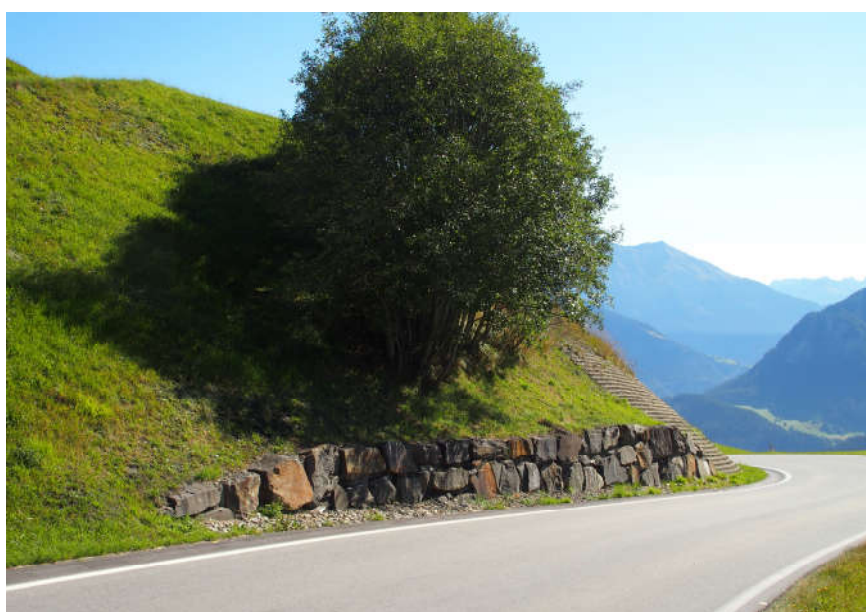
Die lose verlegten Blocksteine bilden weder eine Mauer noch einen Steinsatz, stellen aber wohl den grösstmöglichen Gegensatz zum strengen Raster der Gittersteine dar [Abb. 32, 33].

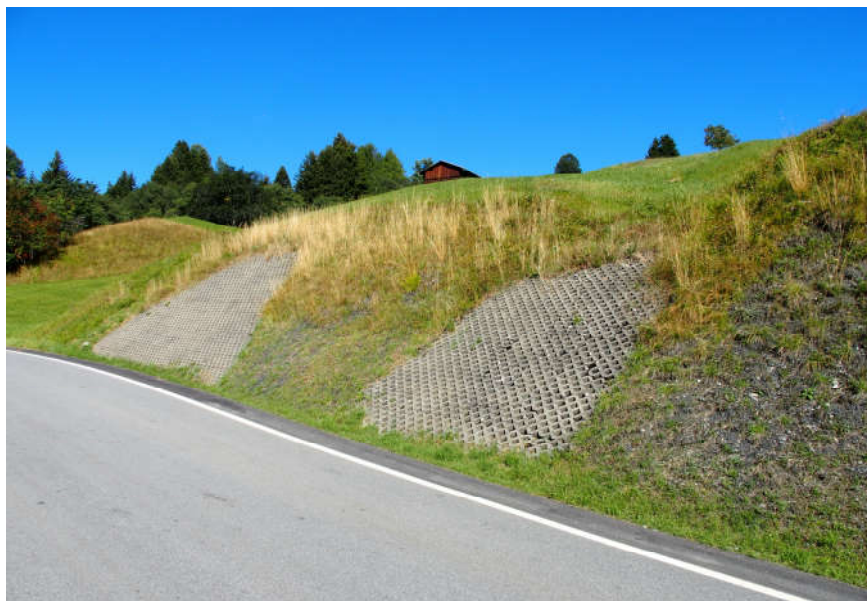
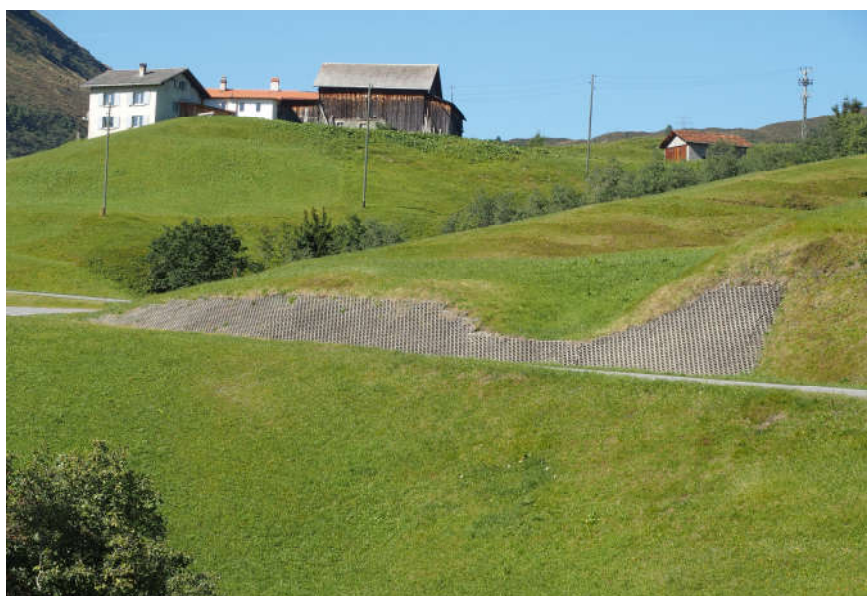
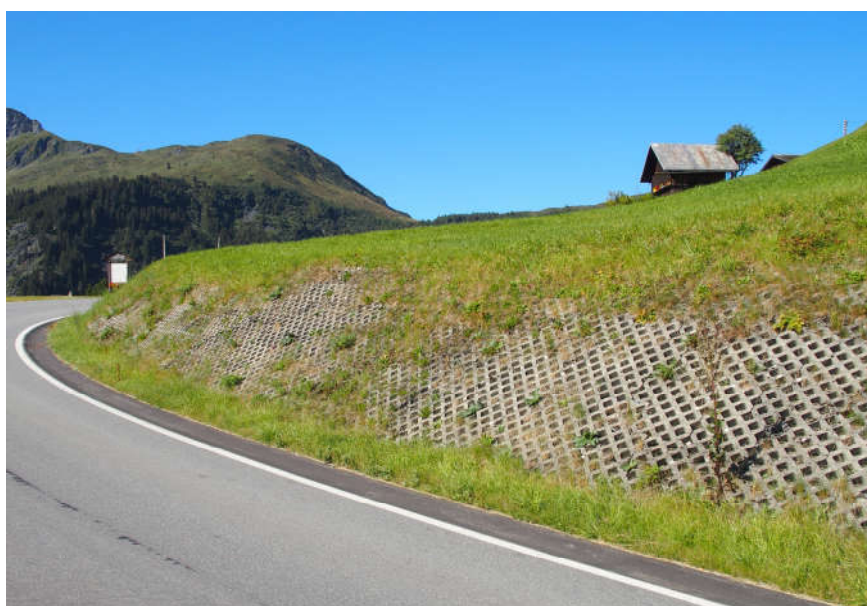
Die Böschungssicherungen aus vorfabrizierten Gittersteinen bilden ein bestimmendes Merkmal im oberen Teil des Abschnittes. Sie wirken aber durch ihr geometrisches Muster, welches besonders aus der Fernsicht die naturfremden Diagonalen hervortreten lässt, irritierend [Abb. 34 - 36]. Sie sind allerdings mit ausreichender Rücklage gut ins Gelände eingepasst. Im überwachsenen Zustand sind sie als Massnahme akzeptabel.

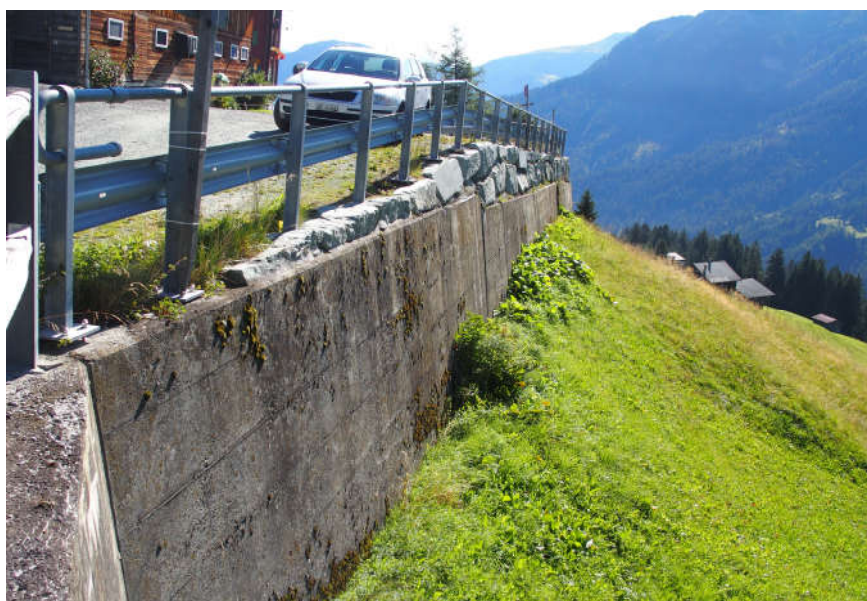
Abb. 38

Innerorts von Obertschappina treffen wir auf eine talseitige Betonmauer, die mit Leitschranke versehen ist. Eine Terrainanpassung führte zu einer behelfsmässigen Erhöhung aus Blocksteinen [Abb. 38]. Der Abzweigende Feldweg erhielt einen Bündnerzaun [Abb. 39].

Die Erhöhungen aus Blocksteinen über der talseitigen Betonmauer in Obertschappina erscheint improvisiert [Abb. 38].

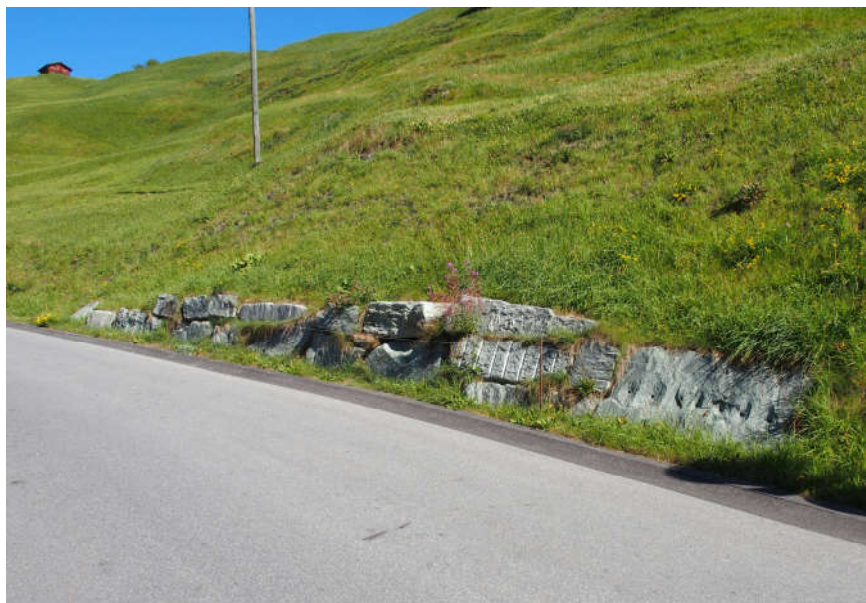
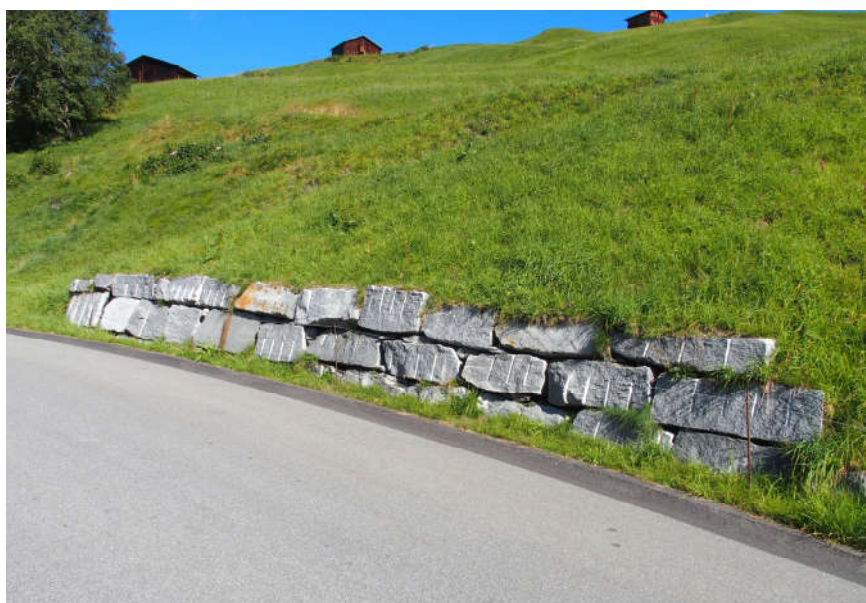
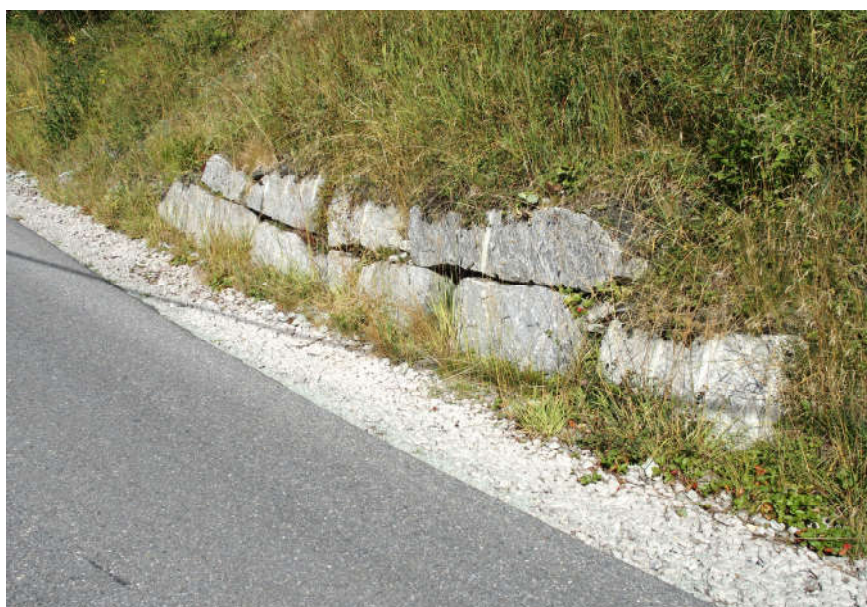
Der letzte Abschnitt führt vorwiegend durch Waldgebiet. Er besitzt zusammenhanglos verschiedene Typen von Böschungssicherungen; ein Böschungsfuss aus einzelnen Blocksteinen [Abb. 40], eine Gruppe von bermenartig geschichteten Steinkörben [Abb. 41], gefolgt von einer Reihe geschichteter Blocksteine MT1 [Abb. 42] von lagerhaftem Format.

Gruppen von Blöcken sind als Steinsatz mit ausreichender Rücklage und Einbettung ins Gelände akzeptabel, hier sind sie aber zu steil angelegt [Abb. 40, 42, 45].

Neue Verbauungen sind als Steinsatz MT1-2, oder als Betonmauern zu erstellen. Der Steinsatz ist mit ausreichender Rücklage bündig ins Gelände zu setzen. Die Steine sind in jedem Fall auszuzwickeln, oder mit gutem Formschluss zu verbauen.

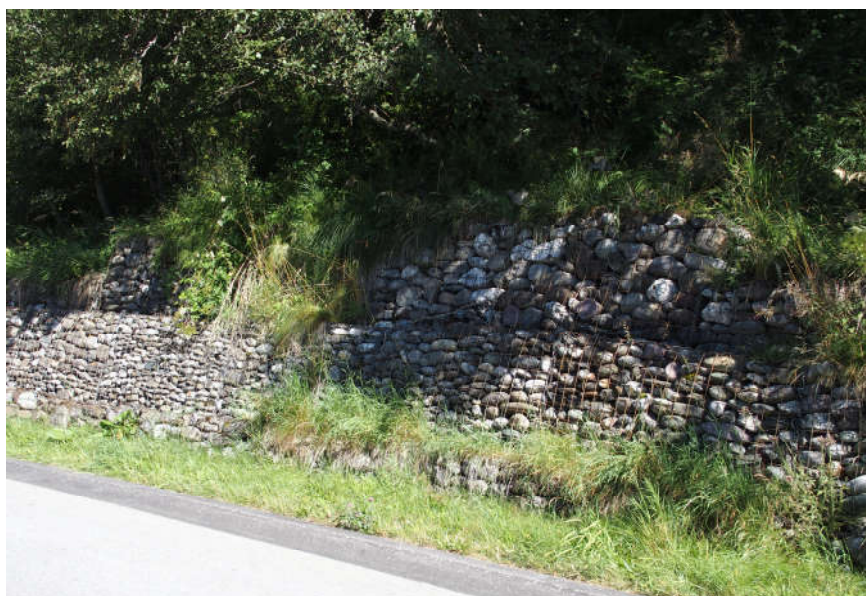
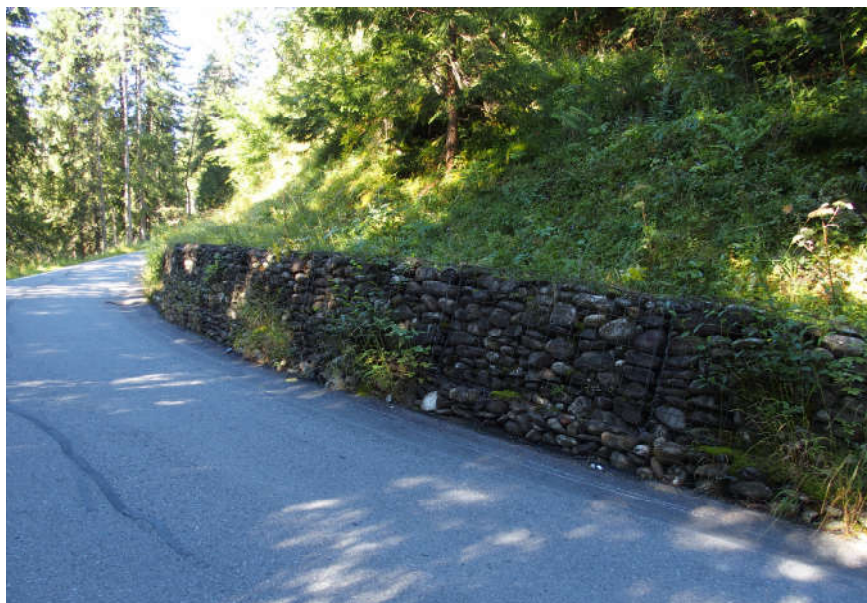
Steinkörbe sind grundsätzlich keine Stützmauern und nur als eine temporäre Massnahme akzeptabel [Abb. 41, 43]. Der ungenügende Verband loser Steinmassen und die mangelnde Auflast führen zwangsläufig zu starken Verformungen, die mit der Zeit in jedem Korb sichtbar werden.

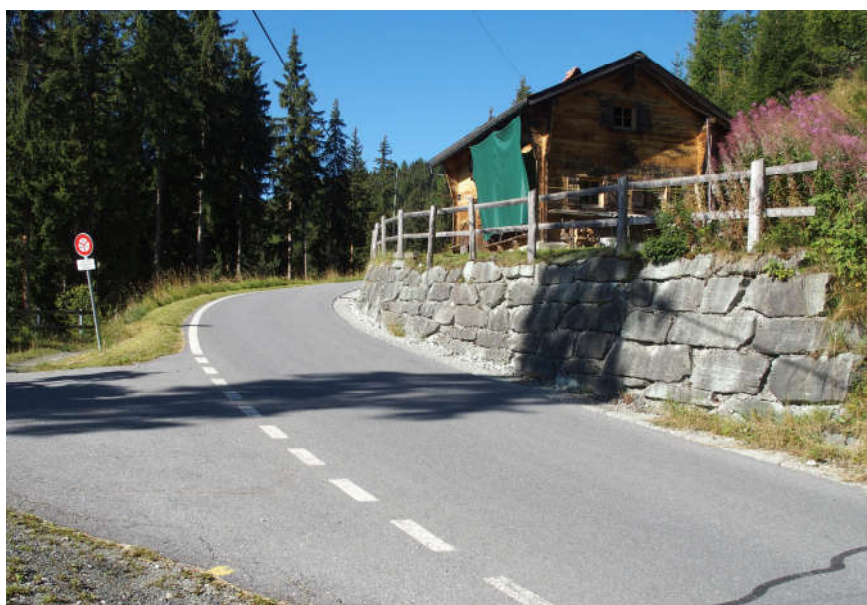
Abb. 44

Wieder treffen wir auf eine Reihe von Steinkörben [Abb. 43], unterhalb von Pkt. 1671 dann auf eine Mauer MX1 [Abb. 44]. Die mehrheitlich lagerhaften und ebenen Blöcke besitzen untereinander einen gewissen Formschluss. Zwickelsteine sind kaum vorhanden, der Umriss der Mauer ist unbestimmt.

Im Umriss und insbesondere am oberen Abschluss wirkt die Mauer MX1 [Abb. 44] improvisiert. Mit den lagerhaften und teilweise formschlüssigen Blöcken wird partiell ein geregelter Verband erreicht [Abb. 44 rechts im Bild], der aber an andern Stellen durch ungerichtete Steine wieder „aufgebrochen“ wird [in Bildmitte].

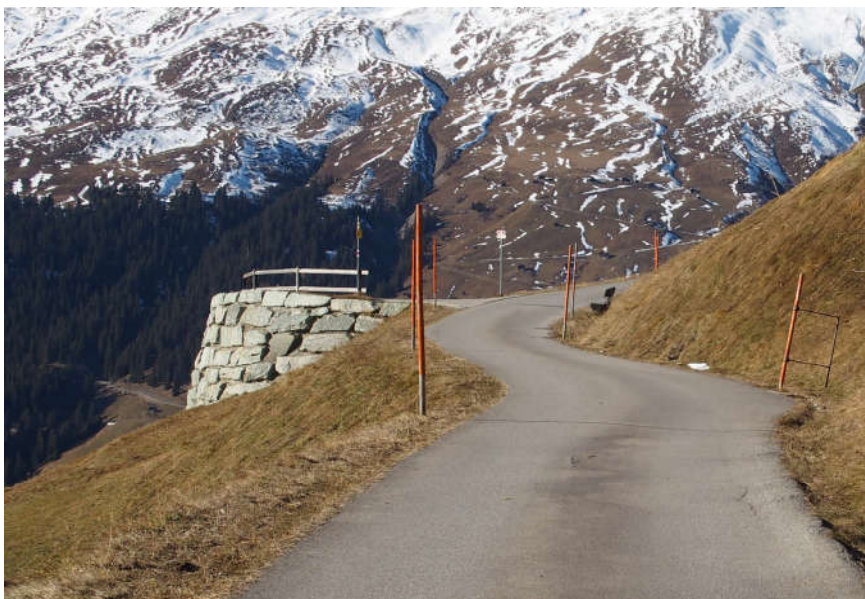
Abb. 49

eine einzelne Mauer MX1, welche aus dem Gelände hervortritt [Abb. 49]. Die Blöcke sind kaum lagerhaft und ungerichtet. Die breiten Fugen unterschiedlich tief. Im weiteren Verlauf des Abschnittes ist der steile Hang bis Innerglas geböscht [Abb. 50, 51].

Im freien Weideland sind Blockmauern MX1 [Abb. 49] nicht akzeptabel. Ihre grobformatige Struktur bedeutet in der Landschaft einen Massstabswechsel. Die Mauer wirkt als Fremdkörper, die von weitem sichtbar, kancelartig aus dem Gelände hervortritt. Die ungerichteten Blöcke erwecken zudem den Eindruck von Instabilität.

Neue bergseitige Mauern sollen in MX2-3 oder in Beton errichtet werden. Wo neue talseitige Mauern nicht zu vermeiden sind, sind sie in Beton ohne überstehenden Kordon auszuführen.
