## **SPLÜGENPASS-STRASSE**

Splügen Pkt. 1492 bis Splügenpass Pkt. 2115

## **BESTANDESAUFNAHME**

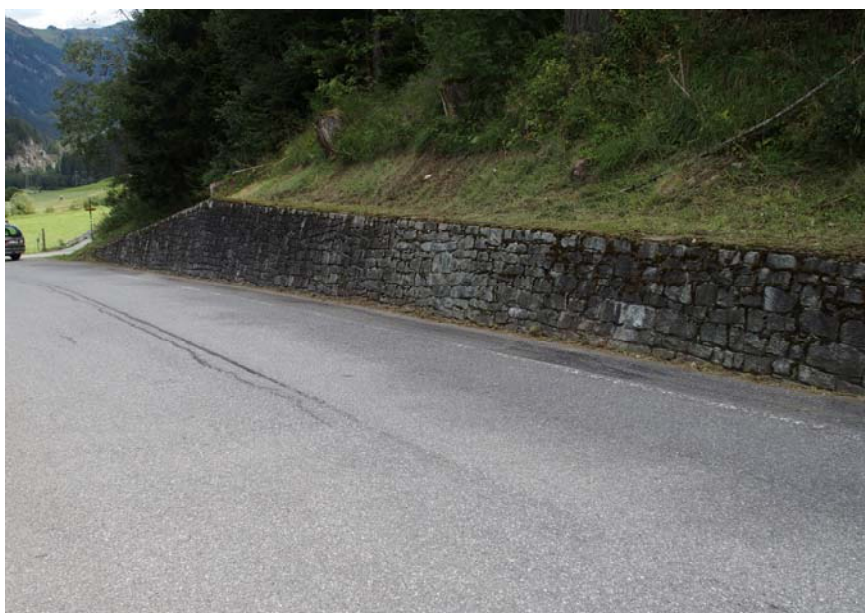
Abb. 1

Die ersten Mauerzüge [Abb. 1, 3] im Bereich der Eisenbrücke [Abb. 2] sind als MX2 erstellt. Sie besitzen durch die Mischung unterschiedlicher Steinhöhen im selben Kurs ein bewegtes Fugenbild. Sie sind aber ebenflächig [Abb. 4] und eng versetzt.

Die bergseitigen Mauern MX2 - MX3 bis Pkt. 1607 entsprechen in der Gesamtform, wie im Gefüge dem klassischen Vorbild [Abb. 1, 5, 6].

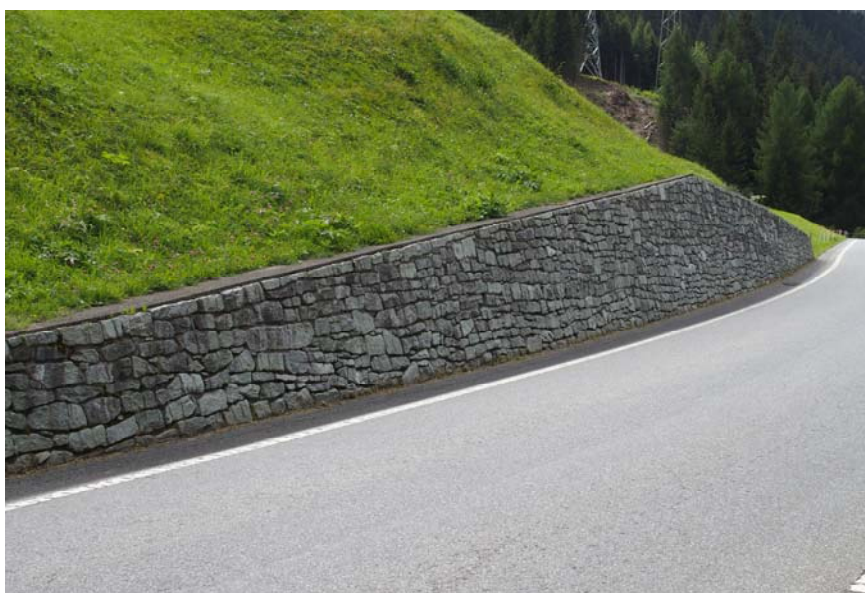
Abb. 3

Das bewegte Fugenbild der geschichteten Mauer MX2 [Abb. 3] wird vom strengen Umriss gefasst, das Gefüge als Ganzes ist einheitlich und ebenflächig, auch wenn einzelne Partien mit zyklischem Charakter als Fehlstellen erscheinen [Abb. 4].

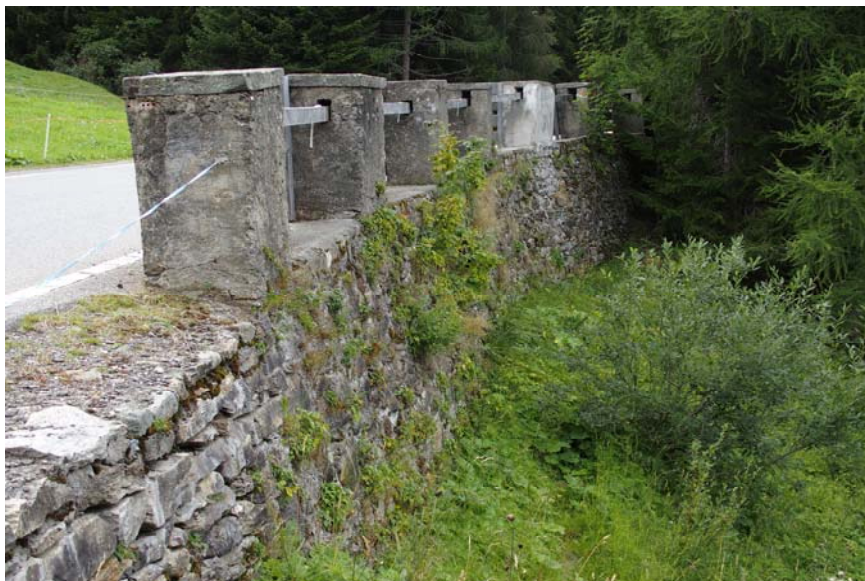
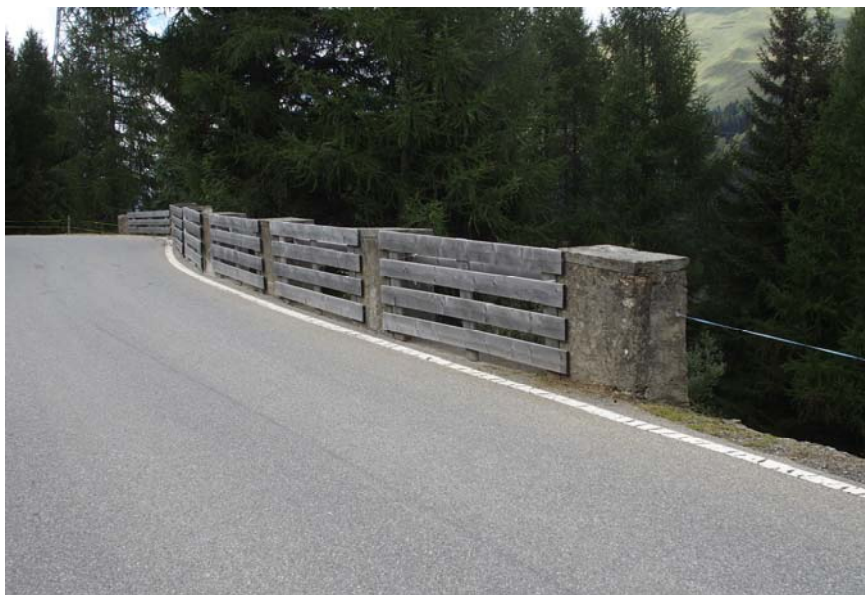
Es folgt bergseitig eine klassische Mauer MX3. [Abb. 5, 6]. Die talseitige Mauer in der Kehre ist eine alte Mauer MX2 mit gemauerten Pfeilern und Bündnerzaun [Abb. 7, 8]. Sie dürfte ein Bestandteil der ursprünglichen Pass-Strasse sein.

Die talseitige Mauer MX2 in der Kehre von Pkt. 1607 stellt ein Relikt der alten Strassenbefestigung dar, und hat ihre Entsprechung in weiteren, ursprünglichen Mauern MX2 an dieser Strecke [Abb. 7, 8].

Die bestehenden talseitigen Mauern MX2 in den Kehren sind samt Geländerpfosten als historische Zeugen der alten Strasse zu erhalten.

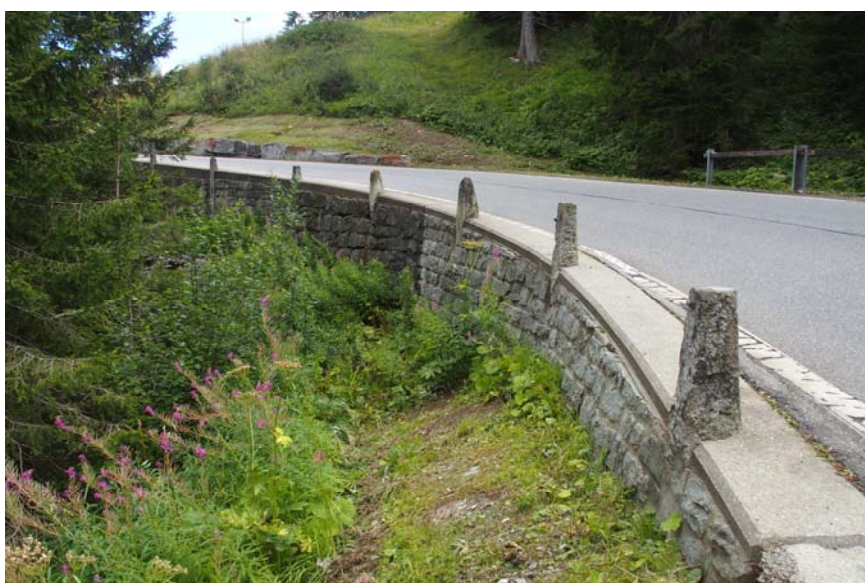
Abb. 9

Die weiteren Mauern sind heterogen. Es folgt talseitig eine Mauer MX3 [Abb. 9]. Die obersten Steinreihen sind angeschnitten, dazwischen sind Leitsteine aufgesetzt. Die Krone wird durch einen flachen, leicht rückspringenden Kordon gebildet.

Die Talseite stellt bis Pkt. 1662 eine Reihe von Einzelmassnahmen dar [Abb. 9, 13, 14], die einige historische Relikte enthält [Abb. 12]. Sie wirkt konzeptlos.

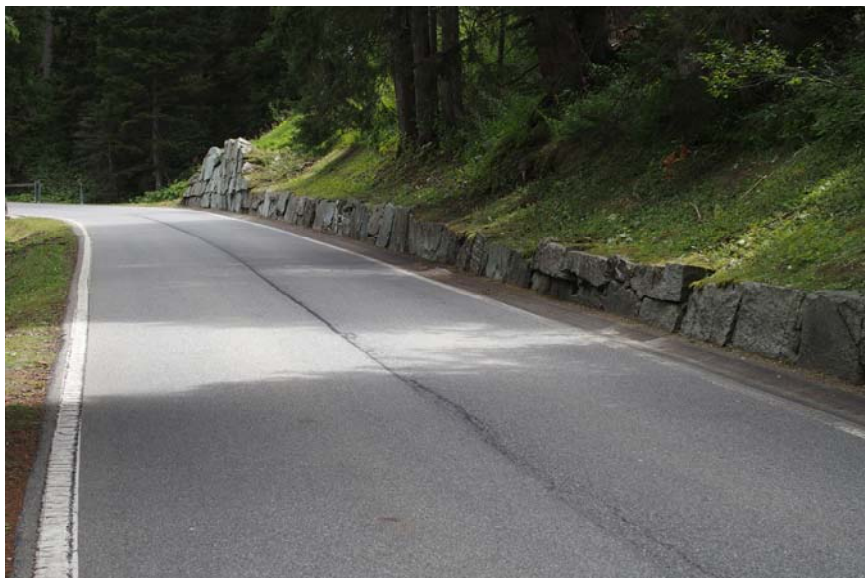
Abb. 10

Eine längere, bergseitige Verbauung besteht aus Blöcken MT1 [Abb. 10, 11]. Sie beginnt einreihig als Böschungssicherung, die in eine höhere Mauer von unbestimmter Kontur übergeht. Das Gefüge ist relativ kompakt und ausgezwickelt, aber durch zu geringe Rücklage wenig stabil.

Während die niederen Böschungssicherungen aus einreihig stehenden Blöcken noch eine glaubhafte Stabilität vermitteln [Abb. 10], erscheint die grössere Mauer MT1 trotz form-schlüssigem Gefüge durch lose, verkippte Steine als provisorische und wenig taugliche Massnahme [Abb. 11]. Sie ist als Böschungssicherung zu steil angelegt.

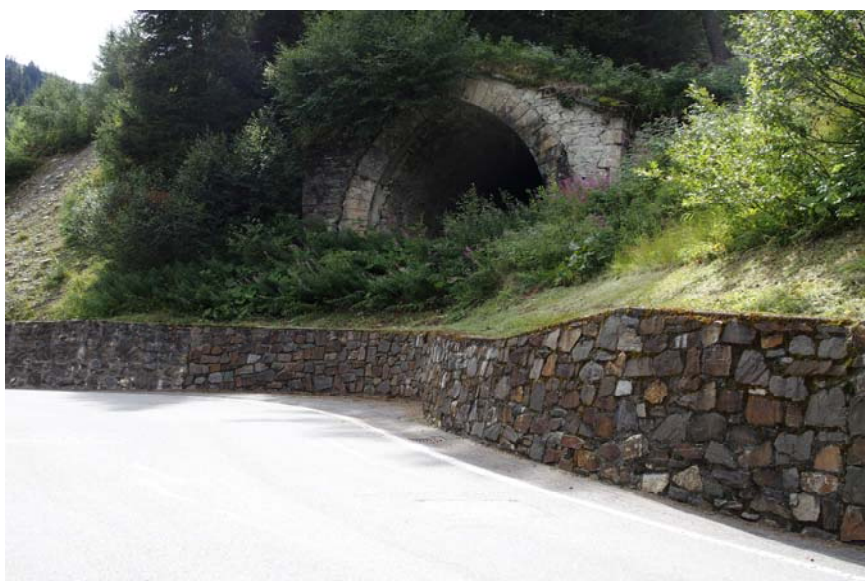
Bergseitig folgt nach einer Reihe von älteren Mauern MX2 und Trockenmauern mit unbestimmtem Umriss [Abb. 16 im Rückblick] ein langer Mauerzug MX2 mit zyklischem Gefüge [Abb. 12, 13, 14, 15]. Er ist mit Dilatationsfugen in Segmente unterteilt. Die Steine sind ebenflächig, oft stehend verbaut und ohne Formschluss gefügt. Im Umriss ist die Mauer präzise, die Krone wird durch ein Mörtelband gebildet.

Abb. 12 zeigt über der jüngeren Zyklopenmauer das Nordportal des eingeschütteten Durchstiches mit Spitzbogengewölbe. In der Kurve von Pkt. 1662 befindet sich eine grosse Mauer

Nach einer zusammenhangslosen Reihe von Mauerstücken mit wechselndem Gefüge [Abb. 12] herrschen bis Pkt. 1692 zyklische Mauerzüge MX2 vor [Abb. 15, 16].

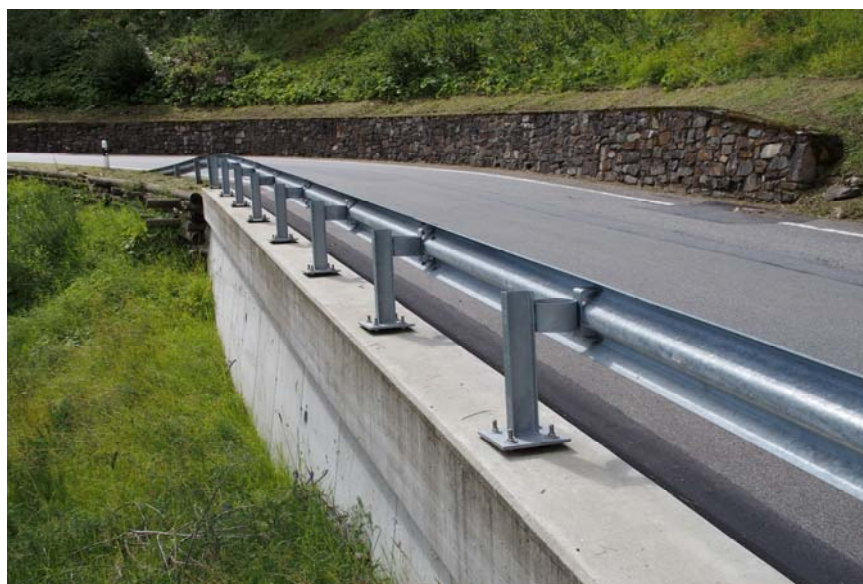
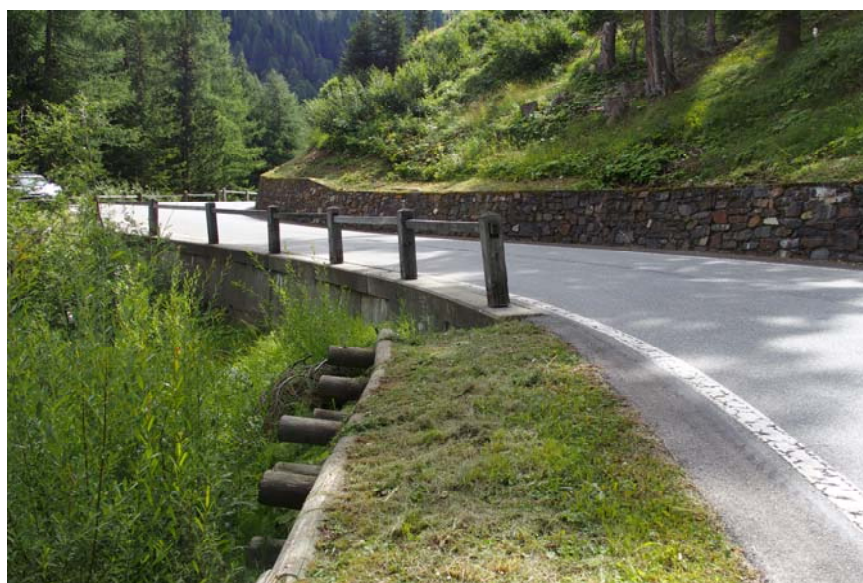
Die Talseite ist durch Betonmauern mit vorstehendem Kordon und Leitschraken befestigt [Abb. 13, 14]. Dazwischen befindet sich eine Verbauung mit Baumstämmen. Vereinzelt sind talseitig noch die ursprünglichen Mauern MX2 mit Natursteinpfosten und Bündnerzaun vorhanden.

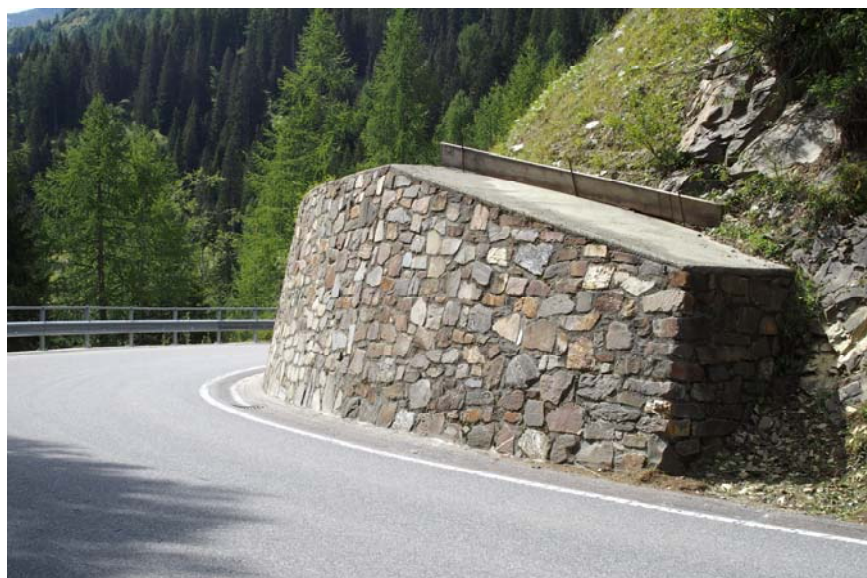
Abb. 17

MX2, welche blockartig vor dem Hang steht [Abb. 17]. Der zyklische Verband entspricht dem vorherigen Mauerzug.

Die etwas zufällige Struktur aus locker gefügten, stehenden Steinen wird durch den klaren Umriss der Mauern, mit dem sie zum Teil blockartig hervortreten, ausgeglichen [Abb. 17, 18]. Während die Oberfläche mehr als Verkleidung wirkt, so vermitteln die Mauern in der Gesamterscheinung doch den Eindruck von Stabilität.

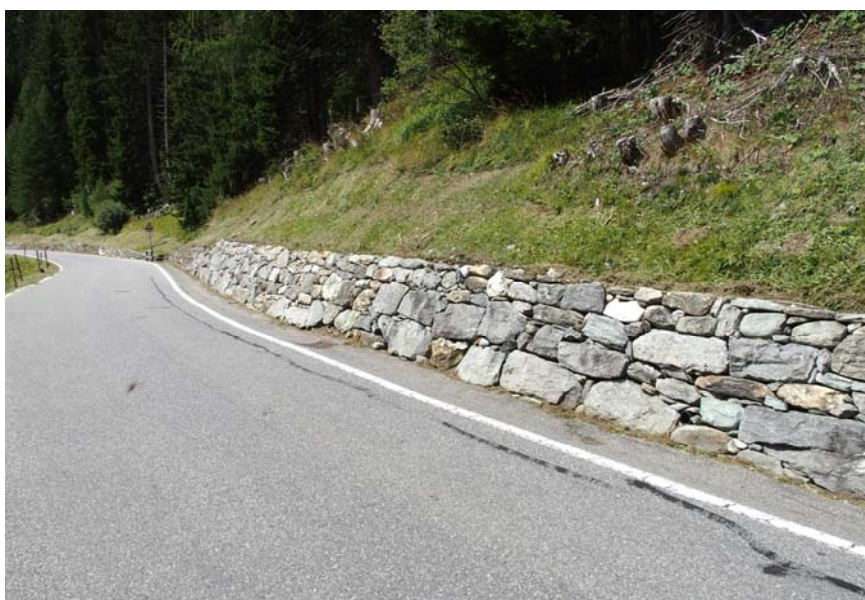
Abb. 20

Bis zur Marmorbrücke folgt eine Reihe von Trockenmauern. Die Böschungssicherung MT2 [Abb. 20] ist satt gefügt und ausgezwickelt. Sie besitzt ausreichende Rücklage, sodass das Gefüge durch die Auflast des Terrains stabilisiert wird. Die anschliessende, ältere Mauer MT2 [Abb. 21, 22] fällt durch ihre kompakte Erscheinung und durch das präzise, formschlüssige Gefüge auf.

Die älteren Trockenmauern nach Pkt. 1662 mit ihrem auffallend dichten Gefüge sind erhaltenswert [Abb. 21, 22]. Die neue Böschungssicherung MT1-2 ist vorbildlich [Abb. 20].

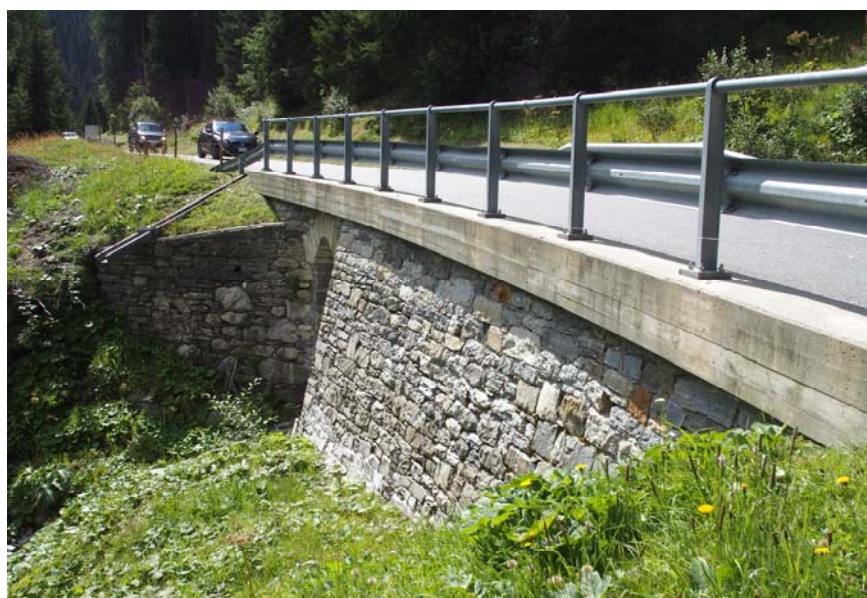
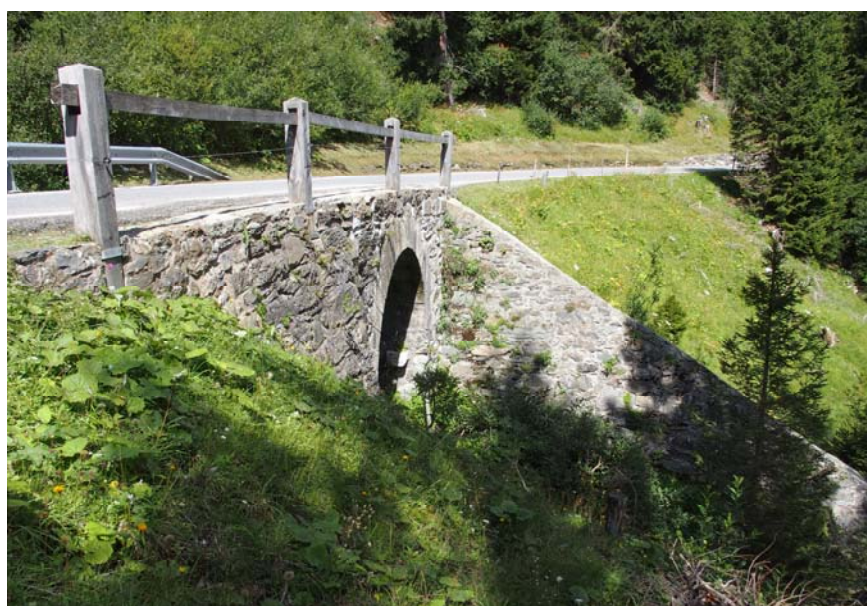
Talseitig sind Wasserdurchlässe mit Mauerwerk MX2 zu finden, teils mit Betonkordon und Leitschranken, teils mit Bündnerzaun [Abb. 23, 24]. Danach folgt eine Betonmauer ohne Kordon mit Leitschranke [Abb. 25].

Ab Pkt. 1662 mehren sich die Mauern MX2. Die Wasserdurchlässe mit Gewölbe bilden zusammen mit weiteren Relikten eine interessante Abfolge und prägen noch heute den Charakter der Pass-Strasse [Abb. 23, 24]. Sie sind daher erhaltenswert.

Gewölbte Wasserdurchlässe sind zu erhalten.

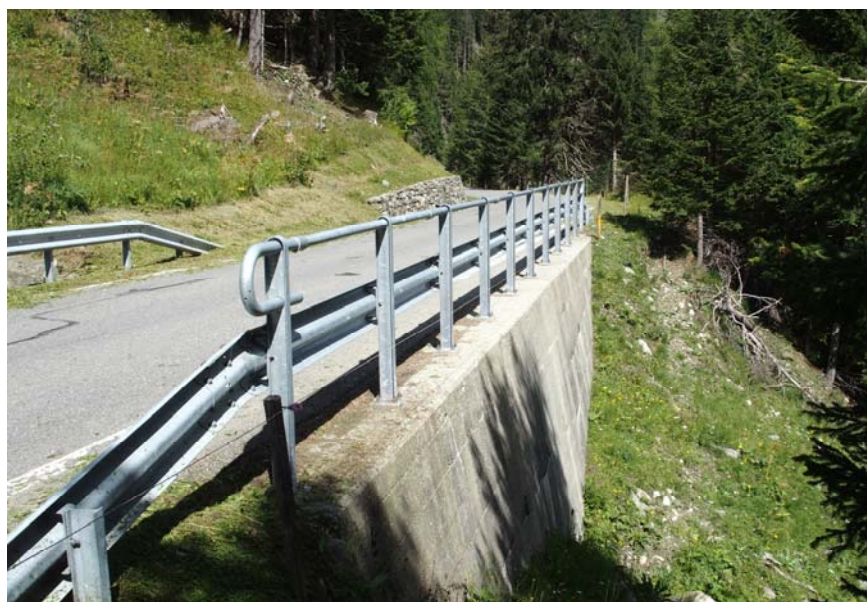
Abb. 25

Betonmauern stehen in dieser Reihe im Widerspruch zum älteren, erhaltenswerten Bestand [Abb. 25].

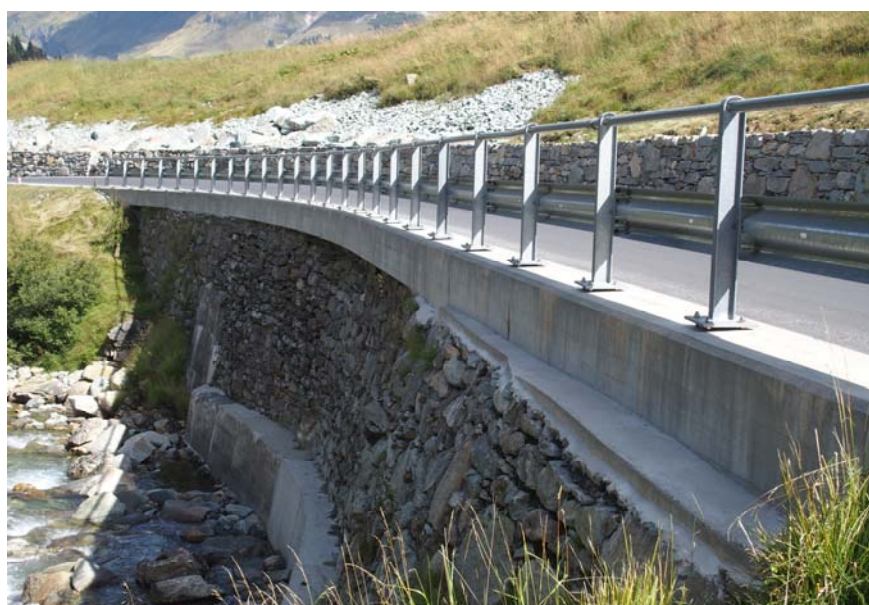
Abb. 33

An der Talseite befindet sich eine ältere Mauer MX2 mit neu betoniertem Kordon und Leitschranke [Abb. 33].

Mit dem neuen Mauerwerk MX1-2 bergseits wird ein Bezug zu den weiteren Mauern MX2 dieser Strecke hergestellt. Die angestrebte Einheit wird aber durch den starken Betonkordon, der sich ohne Bezug über die untere Mauer zieht, gebrochen [Abb. 33]. Dies ist wohl durch die neue Strassengeometrie bedingt.

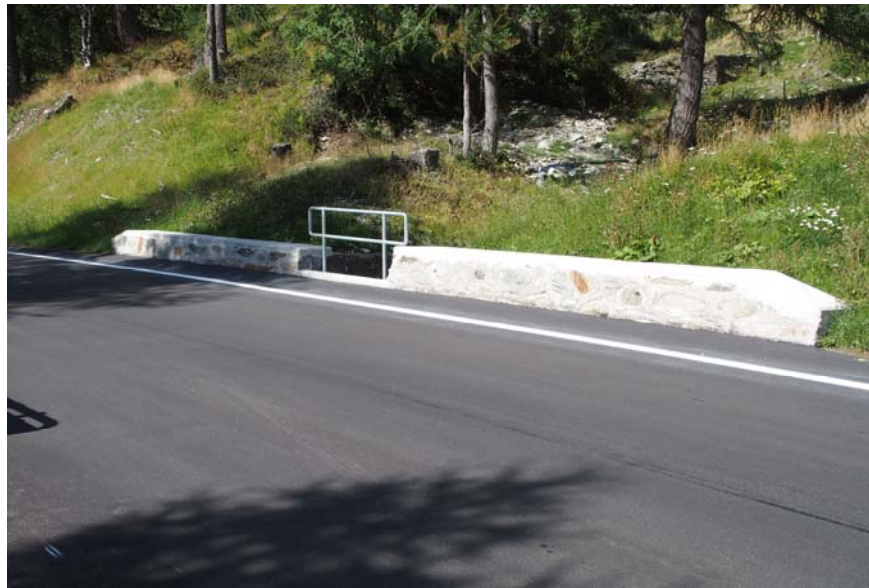
Abb. 34

Nach „Bodmastafel“ findet man einen Wasserdurchlass, ausnahmsweise mit rasa-pietra-verputzter Brüstungsmauer [Abb. 34], danach folgen weitere Mauern MX2 [Abb. 35], die talseitigen mit Natursteinpfosten und Holzschranke [Abb. 36]. Im flachen Gelände ist der Strassenrand durch Leitsteine besetzt [Abb. 37].

Kleine, verputzte Mauerteile und Stahlrohrelemente wie [Abb. 34] wirken städtisch und sind in der alpinen Umgebung fremd.

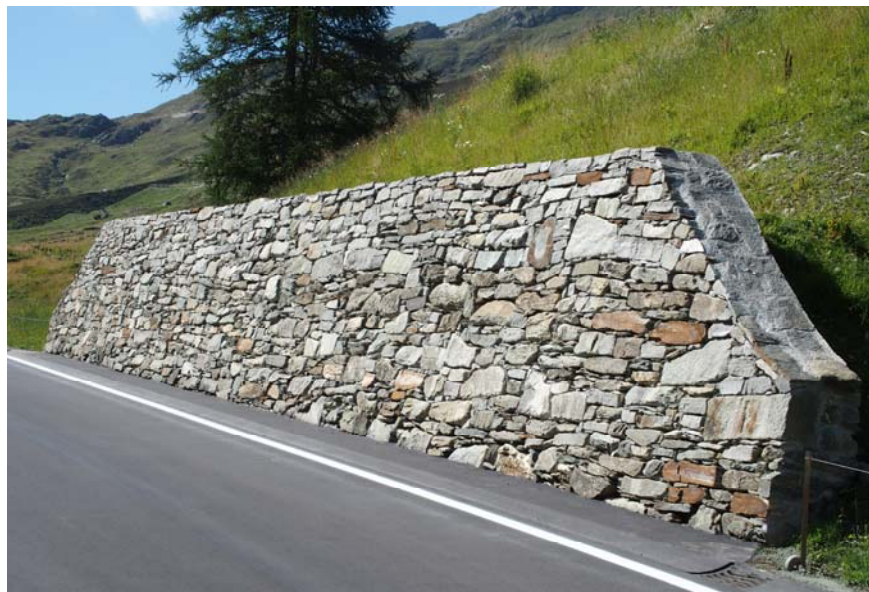
Abb. 35

Die scheinbare Trockenmauer [Abb. 35] nimmt in ihrem bewegten, aber gut ausgezwickelten Gefüge Bezug zu den historischen Mauern.

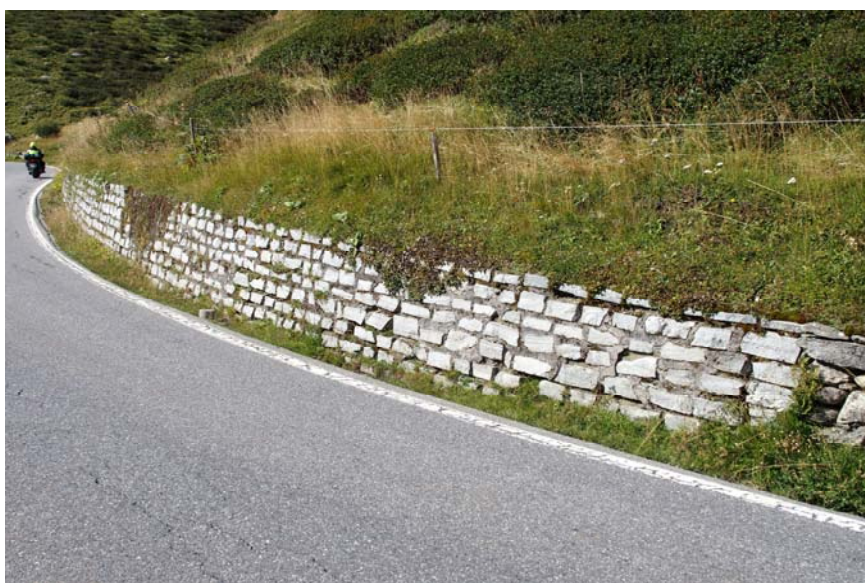
Abb. 41

Bergseitig variiert die Ausführung der Mauern stark. Es ist eine Betonmauer anzutreffen [Abb. 39], ein Schichtmauerwerk aus Steinen MX2 mit breiten Fugen [Abb. 41], alte Trockenmauern MT2 [Abb. 42, 51, 54], eine Mauer mit Berme [Abb. 45], sowie Mauern mit gemischtem Gefüge MX2 bis MX3, das sich wohl durch Ergänzungen und Reparaturen so ergeben hat [Abb. 46, 47, 48].

Das Schichtmauerwerk mit den überbreiten Fugen [Abb. 41] lässt jedes Bemühen um eine geschlossene Struktur vermissen. Die Oberfläche erscheint rasterartig aufgeweitet. Die Mauer wirkt als Fremdkörper.

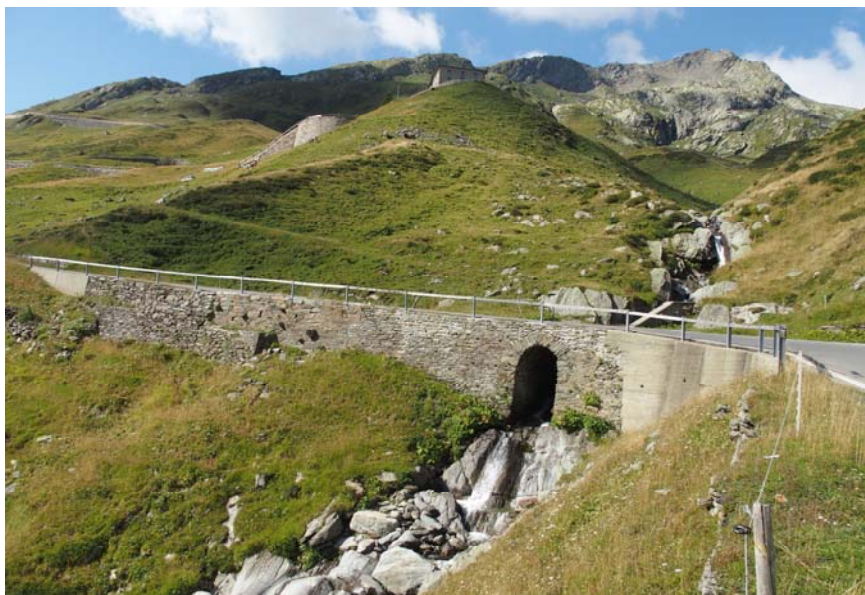
Abb. 44

Die übrigen, talseitigen Mauerzüge sind mit Steinpfosten und Holzschranken oder mit einem Bündnerzaun versehen [Abb. 43, 44, 51]. Als Mauerabschluss dient meist ein Mörtelband [Abb. 52], z. Teil sind Betonschwellen bündig aufgesetzt [Abb. 53], an einigen Stellen ist wieder eine stehende Steinreihe als Rollschicht anzutreffen [Abb. 51 hinten rechts, Abb. 56, 58]. Einzelne Mauerpartien sind in Beton ergänzt [Abb. 44, 58].

Betonpartien als Ergänzungen und Reparaturen [Abb. 44, 57, 58] erscheinen behelfsmässig und provisorisch. Die Gesamterscheinung des Strassenzuges würde mit der Fortführung solcher Massnahmen weiter beeinträchtigt.

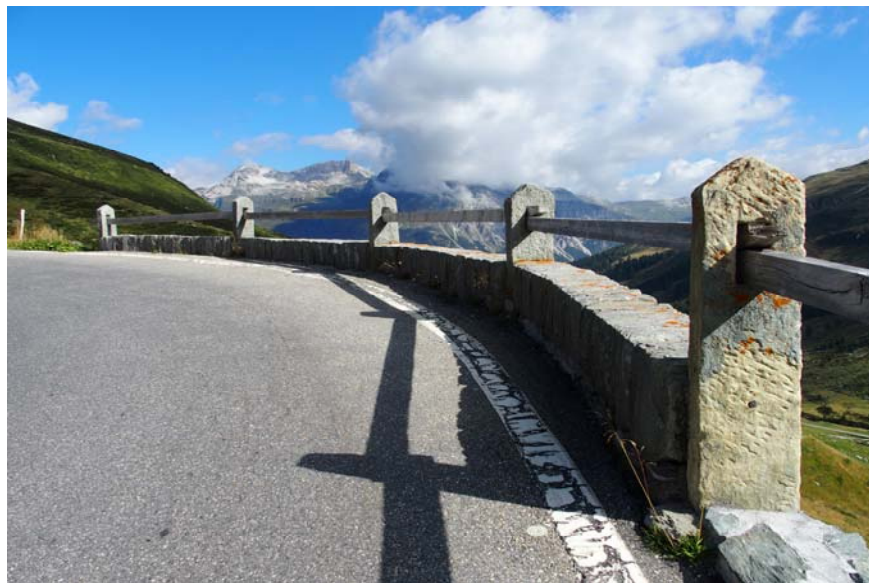
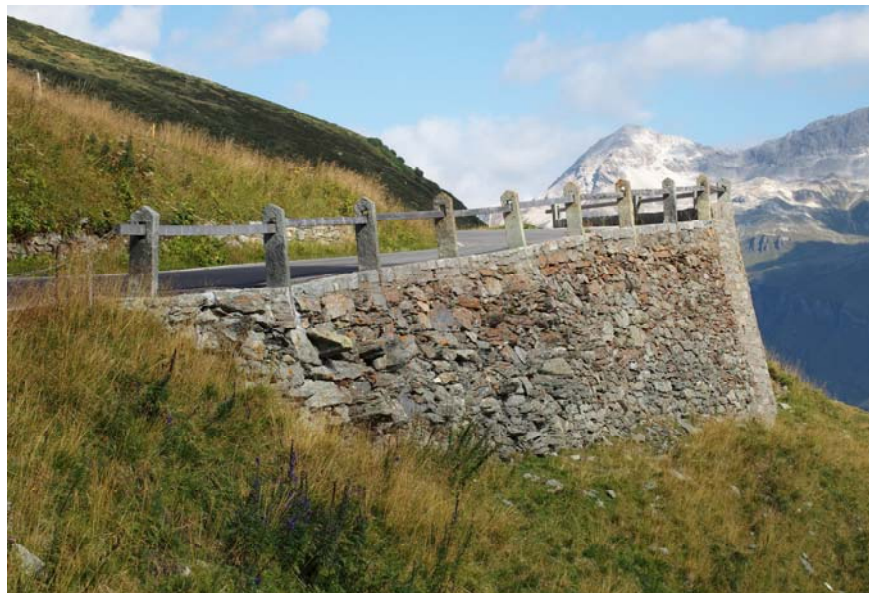
In den Kehren bis zum Zollhaus treten vor allem die talseitigen Mauern MX2 von weitem in Erscheinung [Abb. 38]. Im besonders gefährdeten Bereich der Kurven sind Brüstungsmauern aufgesetzt. Eine stehende Steinreihe bildet als Rollschicht den Mauerabschluss. Die Geländerpfosten aus Steinplatten sind in die Rollschicht eingebaut [Abb. 49, 50].

Die talseitigen Mauern MX2 an den Kehren wirken durch ihren Brüstungsabschluss mit Rollschicht besonders markant. Sie sind zusammen mit den eingelassenen steinernen Geländerpfosten als Zeugnis einer perfekten Mauertechnik erhaltenswert [Abb. 38, 49, 50].

In den Kehren sind die talseitigen Mauern als prägnante, historische Teile samt Brüstung und Geländer integral zu erhalten. Eine allfällige Kurvenverbreiterung sollte hier bergseits erfolgen.

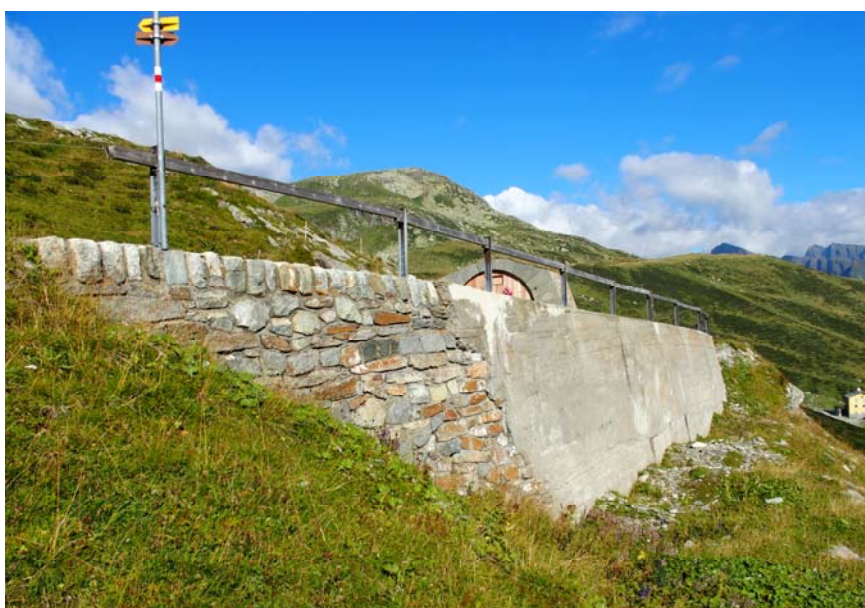
Abb. 57

Im Bereich der Galerie sind jüngere Mauern MX2 als scheinbare Trockenmauern ausgeführt worden. Das Gefüge ist in der Fläche gut ausgezwickelt, endet aber am oberen Rand unbestimmt mit kleinteiligen Steinen und Mörtel [Abb. 57, 59]. In der Gesamterscheinung entsprechen sie weitgehend den alten Mauern auf der Passhöhe [Abb. 60].

Die scheinbaren Trockenmauern im Bereich der Galerie [Abb. 57, 59] entsprechen in der Gesamterscheinung weitgehend den alten Mauern auf der Passhöhe [Abb. 60]. Der defekte Kordon sollte mit Natursteinbänken oder Betonschwellen ergänzt werden.
