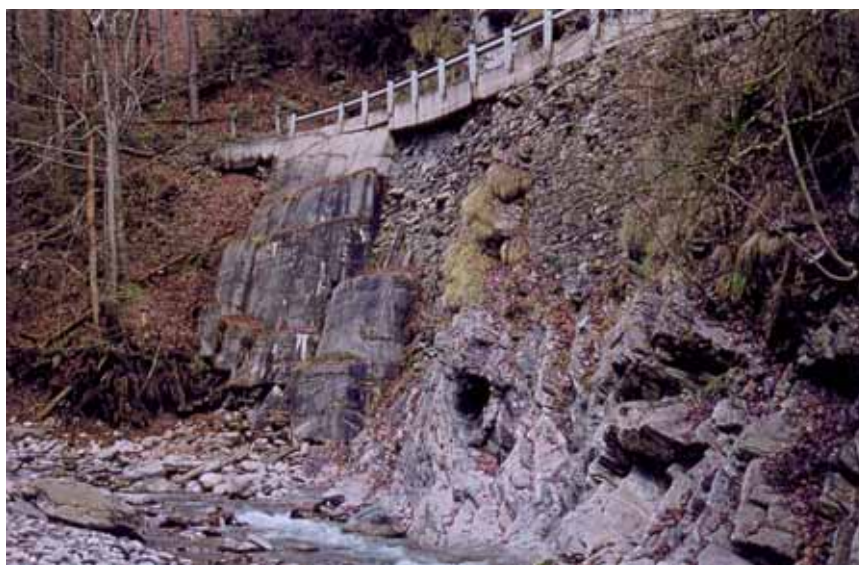
Abb. 1

Nach der Landquartbrücke führt die Strasse zuerst dem westlichen Steilhang des Mülitobels entlang. Beim „Gaziloch“ ist die talseitige Stützmauer mit Beton unterfangen worden (Abb.1). Ein kräftiger Betonkordon mit Abschränkung aus Metall bildet den Abschluss. Diese Bauweise ist noch an andern Orten anzutreffen. Bergseitig sind meist Trockenmauern vom Typ MT2 vorhanden, dazwischen auch eine Betonmauer (Abb. 2, 3). Die gut gefügten Trockenmauern entsprechen in der Höhe dem Verlauf des Hanganschnittes und enden bündig in der Böschung, wie zu Beispiel Abb. 4, Nähe „Unt. Gaschlun“. Unterhalb von „Tenn“ befindet sich eine stufenförmig abgespitzte Felspartie (Abb.6). Diese geht oben in älteres Trockenmauerwerk MT2 über. Unten schliesst ein Stück jüngeres Zyklopenmauerwerk MX1 an (Abb. 5). Nach der Strassenkehre bei Pt. 687 folgt talseitig eine neuere Mauer Typ MX1 mit Betonkordon. Sie überbrückt eine örtliche Senke (Abb. 7 und Abb. 9 Hintergrund). Die Steine sind relativ grob gefügt. Bergseitig beginnt eine Reihe sehr präzis gefügter Trockenmauern MT2, welche mit der bewaldeten Böschung ein gepflegtes Landschaftsbild ergeben (Abb.8, 9). Die Reihe setzt sich oberhalb des „Geissgadens“ bis zum „Boden“ fort. Die talseitigen

Das untere Teilstück besitzt viele Mauern von unterschiedlicher Qualität. Die talseitigen Stützmauern sind oft in mehreren Etappen repariert und unterfangen worden (Abb. 1, 10). Zum Teil befinden sie sich in schlechtem baulichem Zustand. Sie besitzen keine einheitliche Erscheinung.

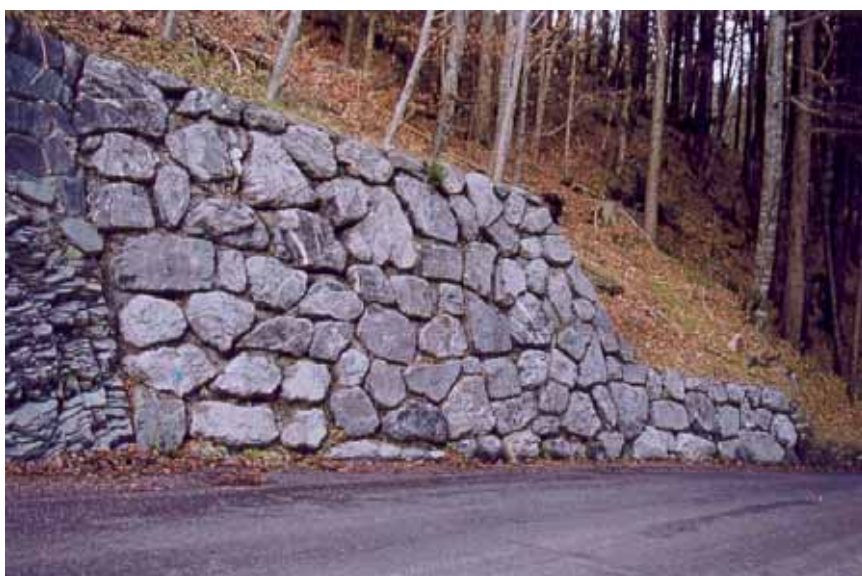
Abb. 5

Das Zyklopenmauerwerk (Abb. 5) wirkt auf Grund seines grossen Steinformates und des netzartigen Fugenbildes neben dem eng geschichteten Kalkschiefer als Fremdkörper.

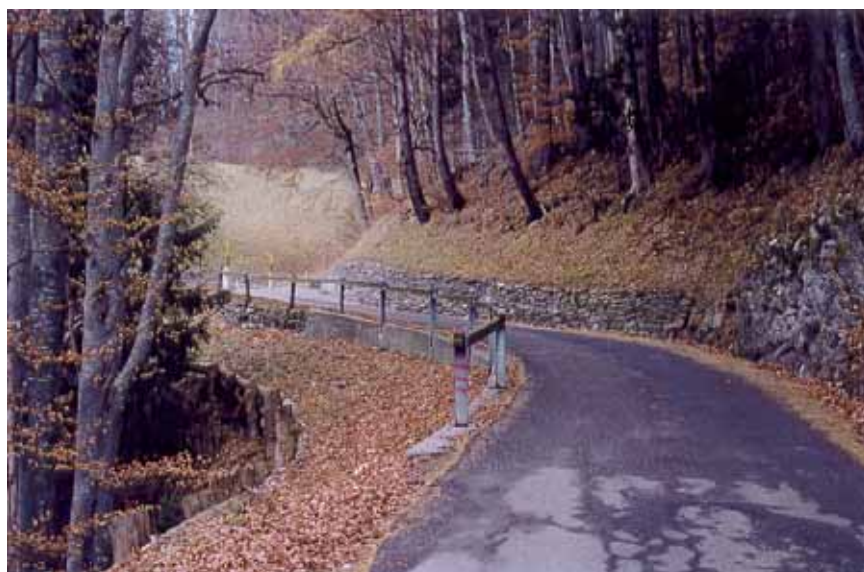
Abb. 10

Mauern sind teilweise betoniert und an einer Stelle mit Rundholz abgefangen (Abb. 10). Im „Rütenwald“ findet man eine Strecke, welche mit Blocksteinen gesichert ist (Abb.11). Die Böschungssicherung besteht zum Teil aus Flusskiesel. Anschliessend folgt eine Strecke älteren Mauerwerks, das stark von Moos überwachsen ist (Abb.12). Die einzelnen Partien sind von unterschiedlicher Qualität: Vorn im Bild befindet sich eine Mauer aus Flussteinen MX2, grob verfugt, gefolgt von einer Partie, welche wohl mit Beton repariert wurde, im Hintergrund wieder eine Trockenmauer. Der Mauertyp MT2 setzt sich fort bis „Eggen, besitzen jedoch nicht mehr die gleiche Qualität wie zwischen „Boden“ und „Geissgaden“.

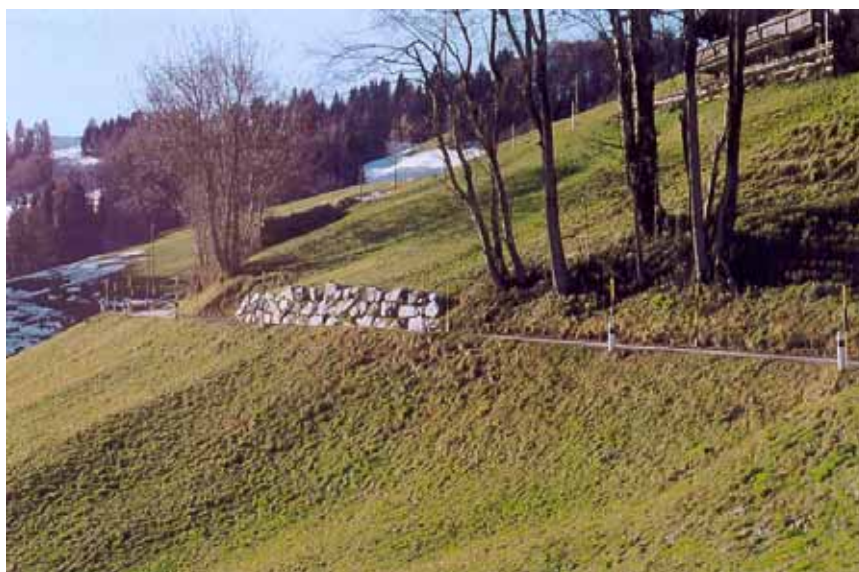
Abb. 13

Nach Eggen führt die Strasse durch das Weideland. Es sind nur noch vereinzelt kurze Stützmauern vorhanden; so bei Untervalzeina und beim „Vawalsch Hus“. Auffallend ist eine jüngere Blockmauer vom Typ MT1 (Abb. 13). Die Kontur ist unbestimmt. Die Steine sind weder lagerhaft noch ebenflächig und ergeben daher kaum ein Gefüge. Die Mauer wurde an einer Stelle mit nur mässig steilem Hang errichtet, während die gesamte Umgebung bewachsene Böschungen aufweist (Abb.14). Unterhalb von Valzeina sind noch einige weitere Verbauungen ähnlicher Art vorhanden. Trockenmauern MT2 sind auch in Zusammenhang mit Gebäuden zu finden (Abb. 15). Sie dienen der Befestigung von Einfahrten oder wie hier zur Terrassenbildung des Gartens.

Vereinzelte Blockmauern MX1 (Abb. 13) in der Weidellandschaft wirken isoliert und unverständlich, insbesondere, wenn nebenan ähnliche Hangverhältnisse mit begrünten Böschungssicherungen gelöst wurden.

Im Bereich des Weidelandes sollten keine Stützmauern gebaut werden. Demzufolge ist eine lokale Strassenverbreiterung, welche sich auf geeignete Teilstrecken beschränkt, einer generellen Verbreiterung der gesamten Strecke vorzuziehen.
