Vorbemerkung

1 Bestandsaufnahme

1.1 Hauptstrecke

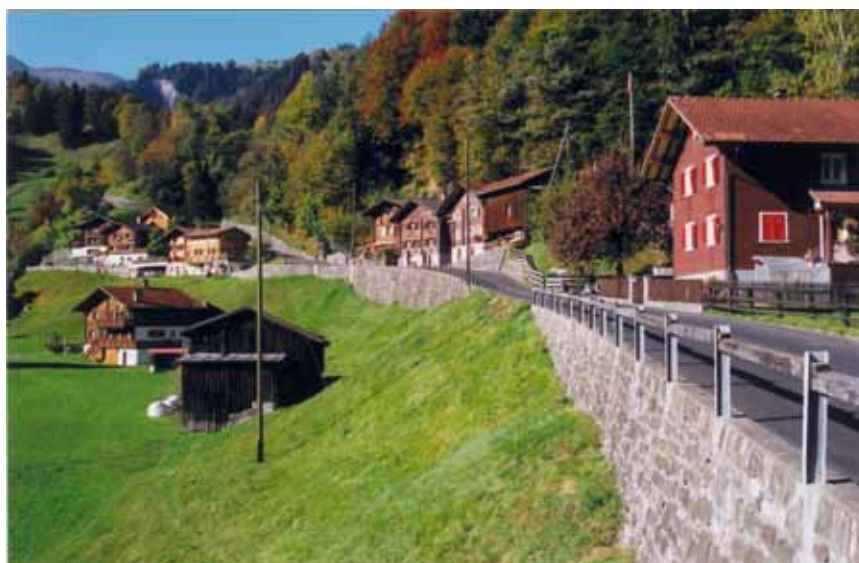
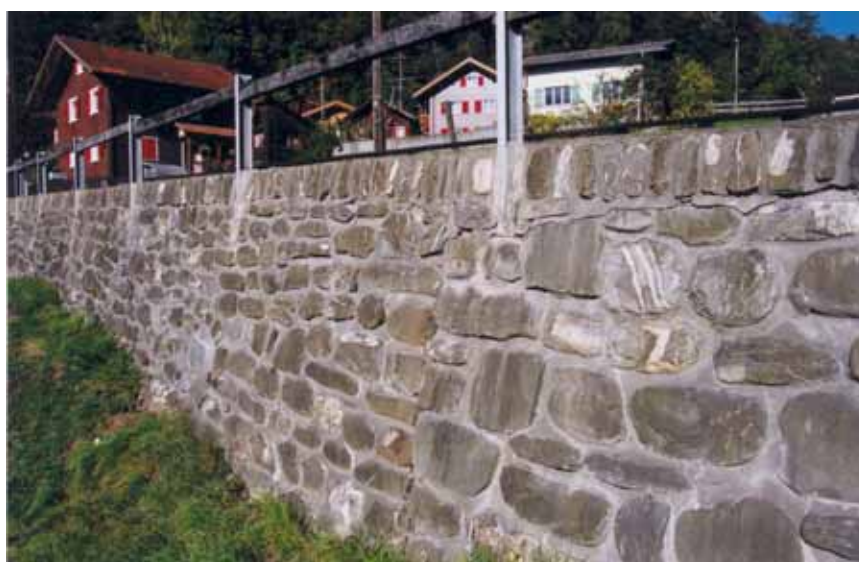
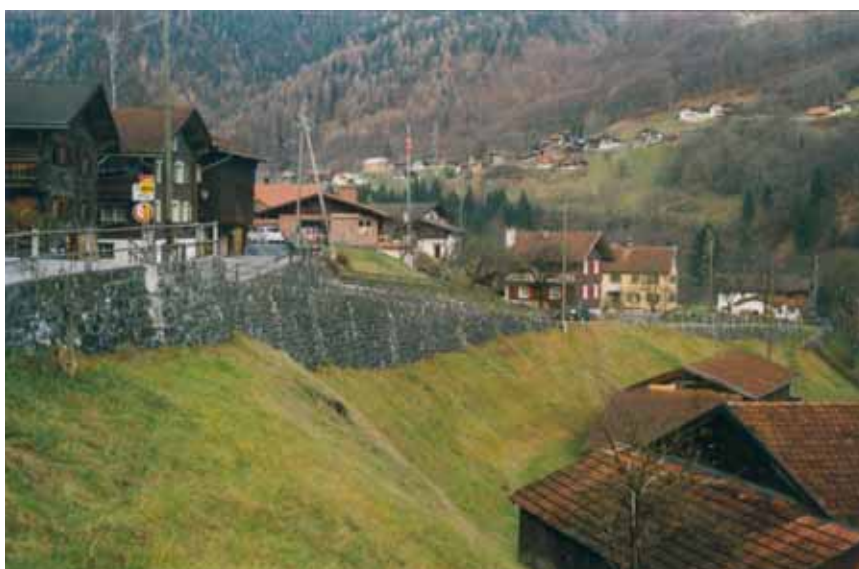
Sie beginnt talseitig und bergseitig mit Mauern MX2 (Abb. 1-3). Diese bilden die erste besondere Gruppe. Die Mauern zeichnen sich durch eine sorgfältige Ausbildung der Krone mit hochgestellten Steinen als Rollschicht aus. Das Material besteht zum grossen Teil aus gebrochenen Flusssteinen. Sie sind relativ ebenflächig, aber wenig lagerhaft. Ohne Zwickelsteine ergibt sich ein breites Fugenmuster, das mit Zementmörtel ausgestrichen ist (Abb. 2). Die Steine sind zum Teil schottisch, zum Teil eher zyklopenartig verlegt. Die talseitigen Mauern besitzen einen Bündnerzaun mit eingemauerten Pfosten.

Die Mauern der ersten Gruppe ergeben einen Zusammenhang durch das Dorf Pragg-Jenaz bis zur ersten Kehre (Abb. 1-6). Der Ansatz der beidseitigen Natursteinmauern, sowie die kordonfreie Ausführung mit den gepflegten Randabschlüssen wird bis oberhalb des Dorfes fortgesetzt. Die Mauern wirken aus der Nähe im Gefüge etwas grob, im Ganzen erscheinen sie aber sehr flächig und gepflegt.

Neue Mauern sind im Dorfbereich von Pragg-Jenaz talseitig und bergseitig entsprechend der ersten Gruppe in MX2 zu erstellen.

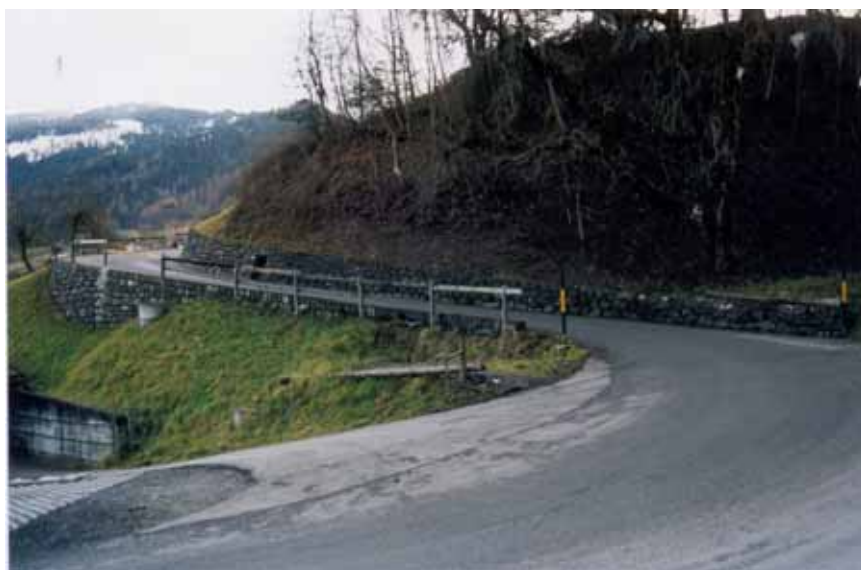
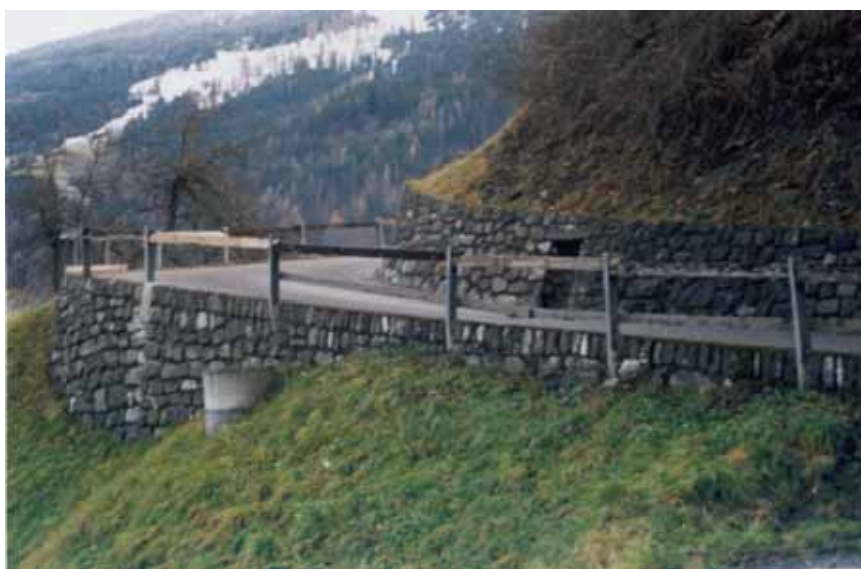
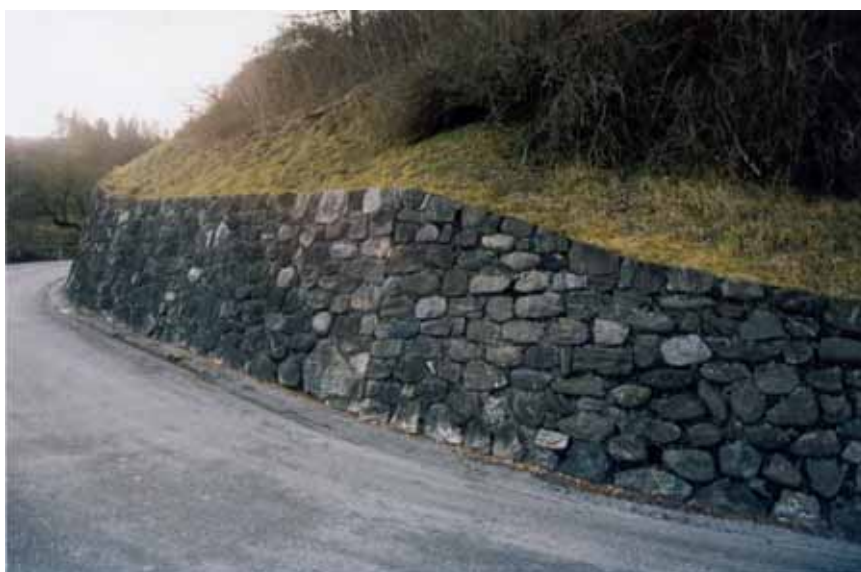
Oberhalb der letzten Häuser von Pragg-Jenaz setzt sich die Reihe mit neueren Mauern MX2 fort (Abb. 4-6). Die Krone der talseitigen Mauer ist wiederum durch eine Rollschicht gebildet, diejenige

der bergseitigen Mauern durch ausgelesene grössere Steine. Das Gefüge ist unregelmässig, vorwiegend zyklopenartig, die Steine stärker bossiert, die Fugen breit, aber allgemein rückspringend. Hier endet die erste Gruppe.

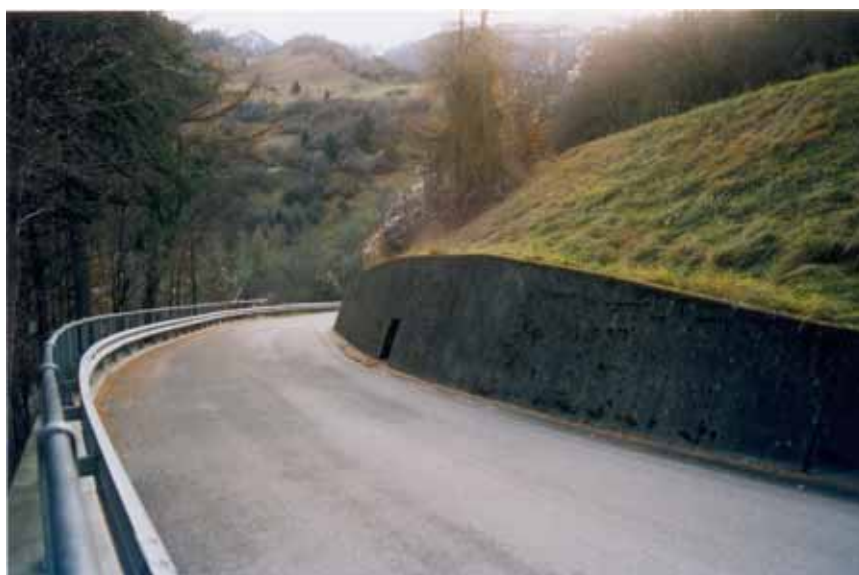
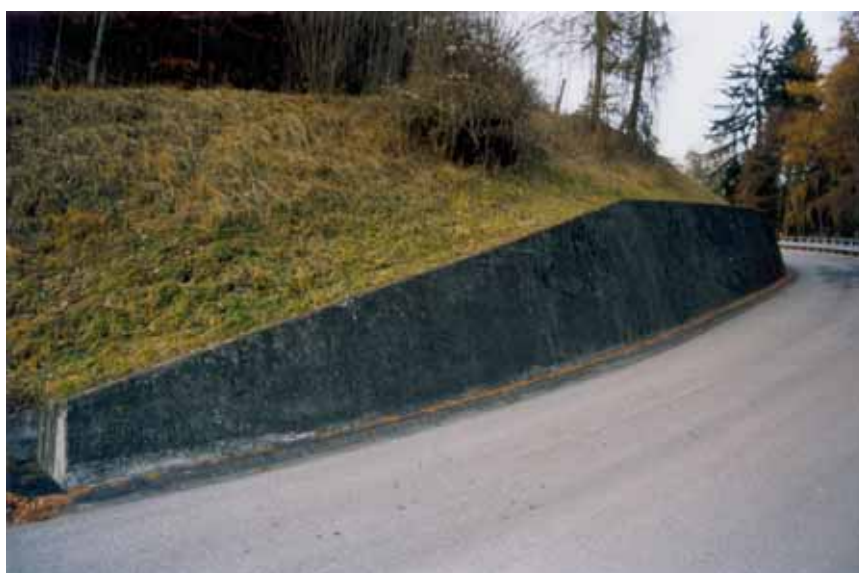
Es folgen 2 Betonmauern (Abb. 7, 8). Die bergseitige ist trapezförmig ausgebildet, dem Hang leicht vorgesetzt und in regelmässige Abschnitte dilatiert. Das Schalungsbild ist flächig. Die talseitige besitzt einen Betonkordon und ein Rohrgeländer mit Leitschranken.

Die Betonwände mit ihrer klaren Kontur und der ruhigen Oberflächen sind ein weiterer Ansatz einer guten Strassengestaltung (Abb. 7, 8). Der häufige Wechsel von Materialien und Texturen bei den „Einschüben“ lässt sie als Ausnahme erscheinen und verunmöglicht einen übergeordneten Zusammenhang.

Im Bereich „Schwinboden“ können neue Mauern in Beton erstellt werden. Bergseitige Böschungssicherungen als langgestreckte Trockenmauern MT2, welche mit genügend Anzug in den Hang integriert werden, sind vorzuziehen. Im Weideland sind auch talseitige natürliche Böschungen den Mauern vorzuziehen.

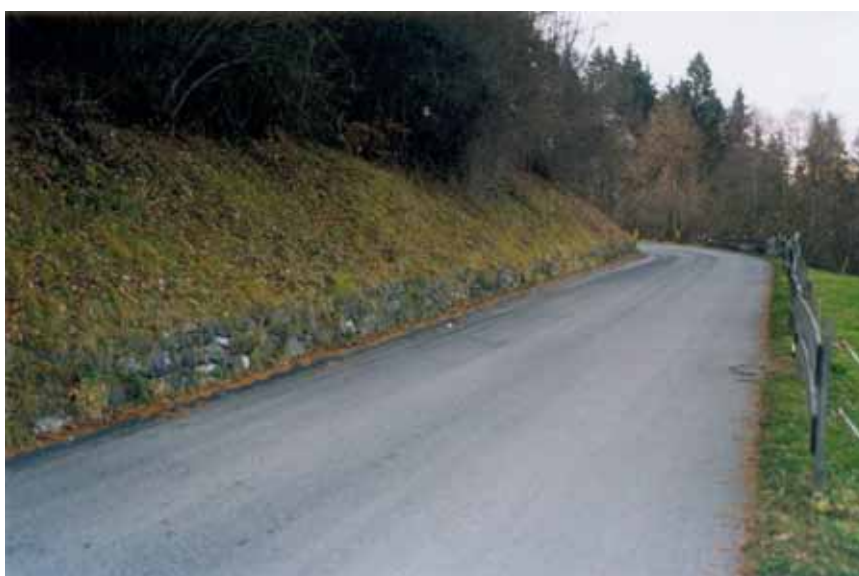
Abb. 9

Danach folgt bei „Schwinboden“ ein Abschnitt mit verschiedenen Trockenmauern, zuerst eine niedere Böschungssicherung von einheitlicher Höhe (Abb. 9), welche bündig in den Hang übergeht, dann eine Trockenmauer MT1 mit unbestimmter Kontur (Abb. 10, 11). Die Steine sind relativ ebenflächig, gemischt hoch- und querformatig geschichtet. Am oberen Rand häufen sich die kleineren Steine. Die Fugen sind mit Erde verfüllt und bewachsen.

Im Weideland mit eher flachen Böschungen erscheinen die Böschungssicherungen aus MT2 angemessen (Abb. 9, 16). Die langen niedrigen Bänder unterstreichen die grosszügige Linienführung der Strasse. Doch wirken auch sie insgesamt als Ausnahmen.

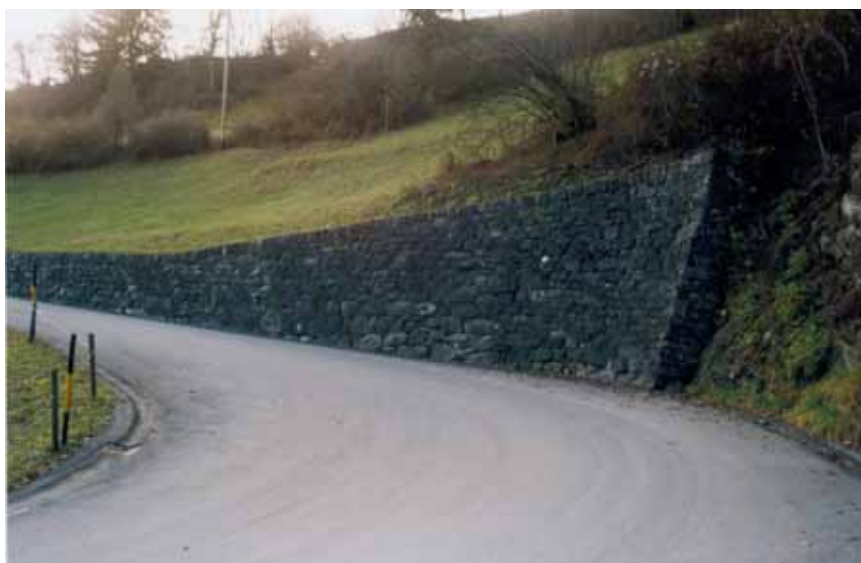
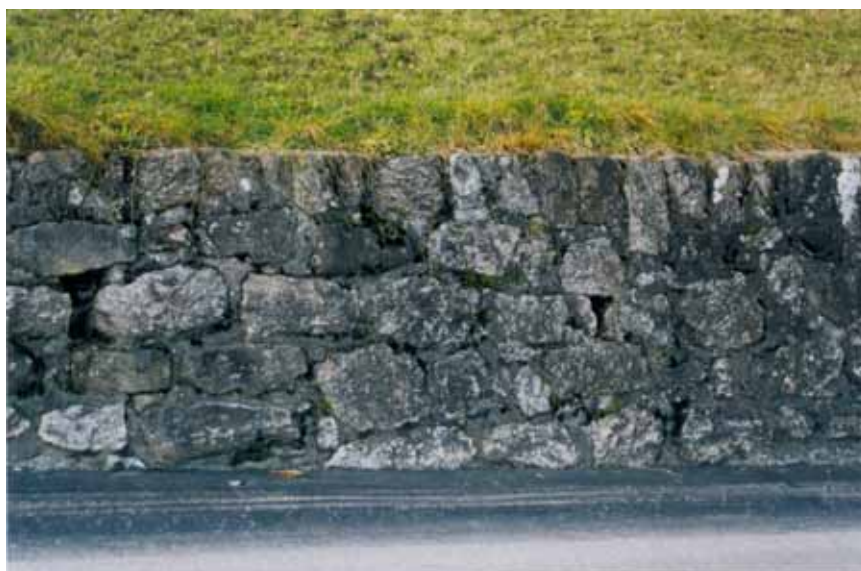
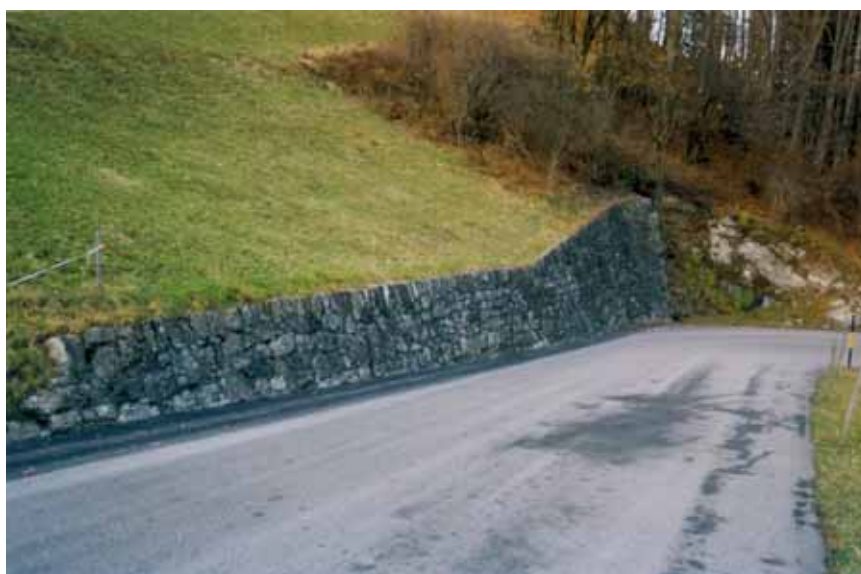
Oberhalb der Kehre vom Pt. 851 befindet sich eine ältere Mauer MX2 (Abb. 13-15). Am unteren Ende ist sie dem hohen Hanganschnitt kastenartig vorgesetzt. Sie läuft aus und mündet in ein Band mit fast konstanter Höhe. Sie besitzt eine ausgeprägte Krone mit Rollschicht und sorgfältig vermauerte Kanten. Das Steinmaterial ist gebrochen, das Gefüge ist relativ kompakt und geschichtet. Eine Gruppe grösserer Steine am Fuss bilden unter sich örtlich ein zyklopenartiges Gefüge. Der Fugenmörtel ist grobkörnig und fast steinbündig.

Die Mauern der zweiten Gruppe bilden durch die Wiederholung an den Kehren ein Charakteristikum (Abb. 13-15, 17, 18, 22, 27, 28-30). Sie besitzen alle eine ausgeprägte Form, welche sich speziell auf die Topographie bezieht. Die Ränder sind durch die friesartige Rollschicht und die sorgfältig vermauerten Ecken „gefasst“. Die Oberfläche erscheint „geschlossen“, was durch das dichte Gefüge, aber auch durch die regelmässige Streuung des Materials zustande kommt (Abb. 20).

Die Mauern der zweiten Gruppe sind zu erhalten. Eine allfällige Strassenverbreiterung hat dort talseits zu erfolgen. Neue Mauern von Pt 851 bis ins „Müleggitobel“ sind entsprechend der dritten Gruppe in MX2 zu erstellen.

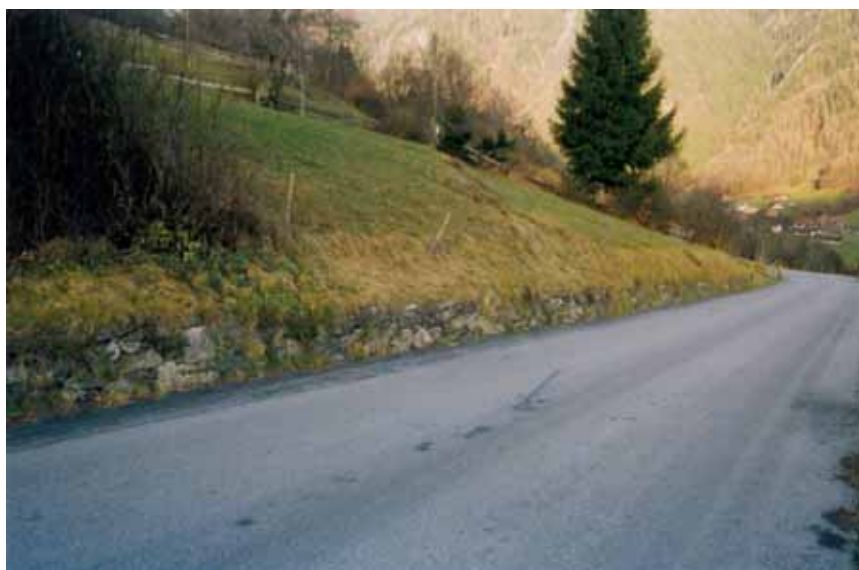
Abb. 16

Es folgt ein Zug Trockenmauern MT2 als Böschungsfuss (Abb. 16). Die gebrochenen Steine sind von unterschiedlicher Grösse, aber gut ausgezwickelt und geben ein relativ kompaktes Gefüge, welches stark überwachsen ist.

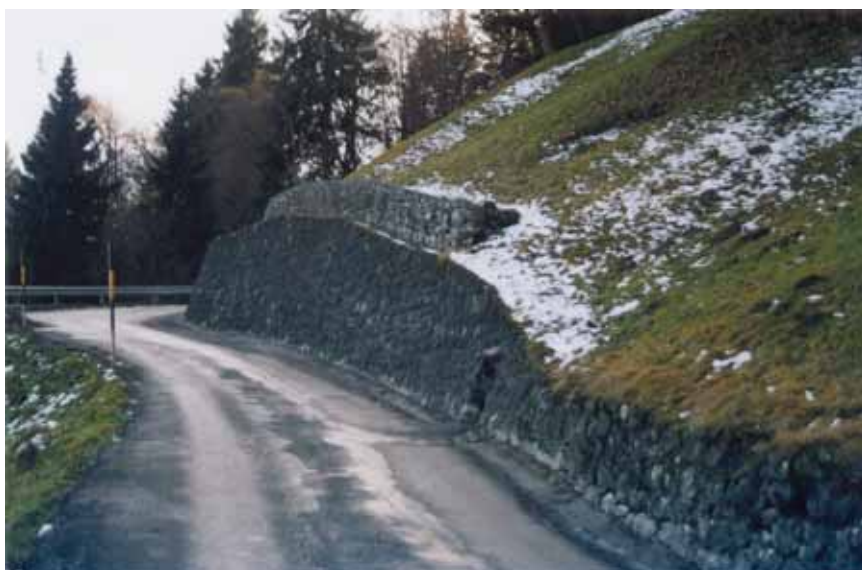
Abb. 31

Nach einem längeren Abschnitt mit unbedeutenden kleinen Mauern und Böschungssicherungen MT1 folgt nochmals ein Zug älterer Mauern MX2 mit etwas unbestimmter Kontur (Abb. 31-33). Ein Teil ist etwas baufällig (im Vordergrund von Abb. 31), ein anderer besser ausgefugt (im Hintergrund von Abb. 31), besitzt über der Krone eine zusätzliche Hangsicherung aus Steinkörben.

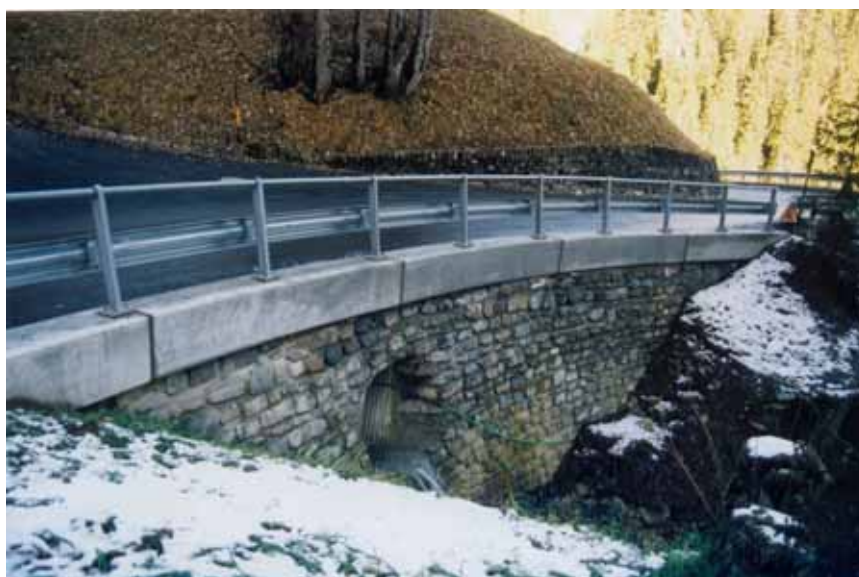
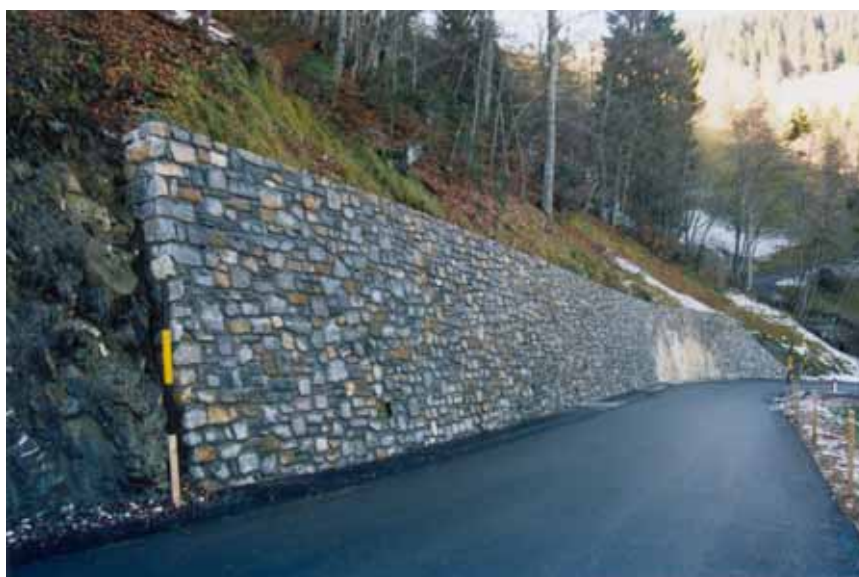
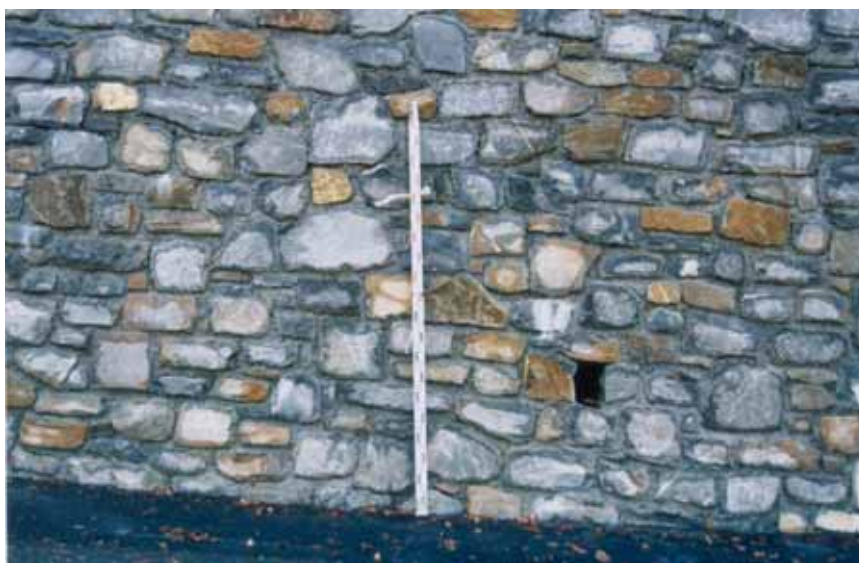
Dann folgt eine dritte Gruppe von Mauern MX2 mit besonderen Merkmalen (Abb. 34, 35 im Rückblick, 36). Das Gefüge ist nur partiell geschichtet, bewegt und häufig schottisch versetzt. Das Steinmaterial ist ebenflächig gebrochen, die unterschiedlichen Formate verteilt, porphyrhaltige Steine sind

Die bergseitige Mauer bildet eine Wand von ca. 4 m Höhe. Sie ist dem Hang schildartig vorgesetzt. (Abb. 35 im Rückblick). Die talseitigen Mauern im „Müleggitobel“ bei Pt.1235 (Bsp. Abb. 34) und im „Schlüechtjitobel“ besitzen einen massiven Betonkordon, Rohrgeländer und Leitschranken, sowie einen Wasserdurchlass mit Blechrohr.

Die neuen Mauern der dritten Gruppe von „Müleggitobel“ bis „Schlüechtjitel“ ergeben einen weiteren lokalen Zusammenhang (Abb. 34-36). Sie zeichnen sich durch ihre sorgfältige Steinauswahl aus. Trotz des eher unregelmässigen Gefüges erscheinen sie homogen.

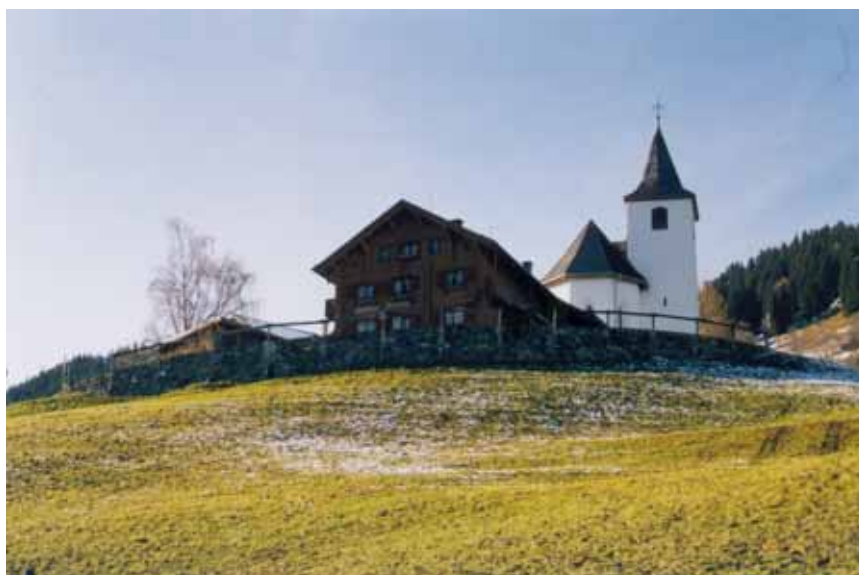
Abb. 37

Unterhalb des Gasthauses Bellevue durchquert die Strasse den Hang und zieht sich kreisförmig um die ersten Gebäude, bevor sie bei der Kirche die Anhöhe des Dorfes erreicht. Hier befindet sich talseitig die erste Mauer dieser Gruppe (Abb. 37, 38). Sie besitzt eine ausgeprägte Rollschicht aus stehenden Steinen als Krone und einen eingemauerten Bündnerzaun.

Die Mauer unterhalb der ersten Häuser von Furna bildet zudem einen markanten Sockel und lässt die Gebäudegruppe, die sie einfasst, gleichsam auf einem Podest erscheinen (Abb. 37). Eine allfällige bauliche Veränderung bedarf hier besonderer Abklärung.

Die Mauer der vierten Gruppe unterhalb von Furna sollte wegen ihrem Zusammenhang zum Dorf erhalten bleiben. Eine bauliche Veränderung bedarf spezieller Abklärungen am konkreten Projekt.

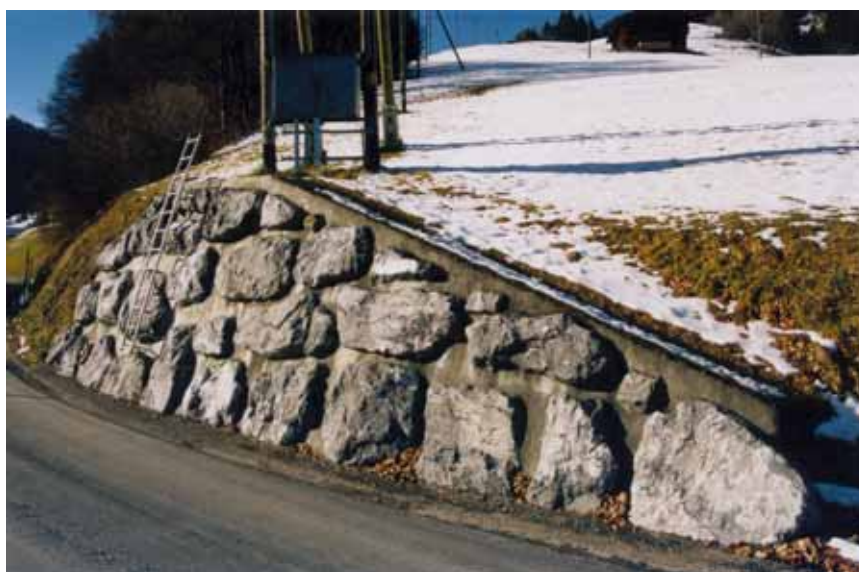
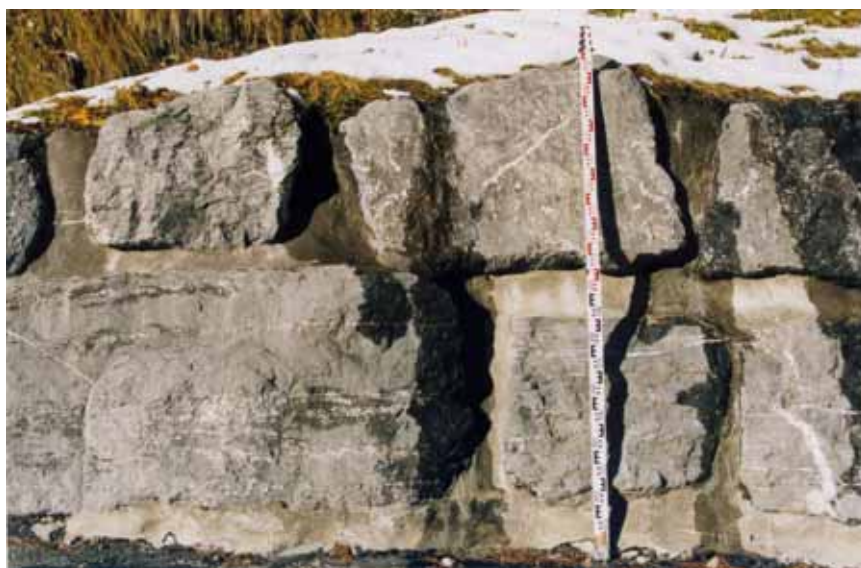
Bergseitig folgt eine Reihe grobblockiger Mauern MX1 (Abb. 45, 46). Die Blöcke sind teils quaderförmig, teils unregelmässig polygonal. Sie sind ohne Verband aneinander gereiht und aufgeschichtet. Die Fugen sind flächig bis 20 cm breit und mit feinem Fugenmörtel stark rückspringend ausgestrichen.

Besonders unangemessen wirken im kultivierten Weideland die bergseitigen, grobblockigen Mauern MX1, wo sie über den „leichteren“ talseitigen Mauern stehen (Abb. 45, 46). Bei geringer Mauerhöhe sind oft kaum 2 ganze Kurse möglich. Die Steine ergeben keine zusammenhängende Mauerfläche. Sie bilden vielmehr einzelne Schaustücke, die aus der betont feinen Mörtelmasse herausragen.

Eine bessere Variante wären Böschungssicherungen in der Art eines Steinsatzes, welche die Neigung des Hanges aufnehmen, oder MX2-Mauern.

Hohe und grobe Mauern sind insbesondere im Weideland und in Gebäudenähe zu vermeiden. Neue talseitige Mauern sind, falls wirklich nötig, in Beton oder in MX2 zu erstellen. Natürliche Böschungen oder begrünte Böschungen mit Steinsatz sind vorzuziehen. Neue bergseitige Mauern sollten als niedere MT2 oder MX2 erbaut werden.

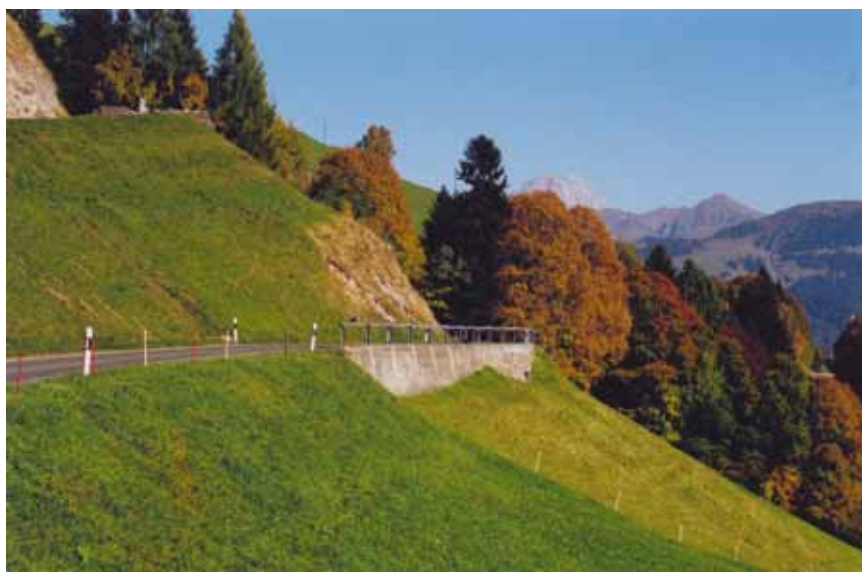
Abb. 49

Die Strecke besitzt nur wenige Mauern. Unterhalb „Börtji“ befindet sich eine talseitige Betonmauer, an die sich in der Kurve eine Mauer MX2 anschliesst (Abb. 49). Diese ist mit einem Kordon überbetont. Beide Mauern sind mit einem durchgehenden Bündnerzaun zusammengefasst.

Ebenso wirkt die talseitige Mauergruppe aus der Ferne als Einheit (Abb. 49). Aus der Nähe ist sie wenig einsehbar. Es entsteht ein Zusammenhang zu den Betonmauern an der Zweigstrecke nach Hinterberg. Im Detail fällt allerdings der Betonkordon, der dem Mauerwerk MX2 „übergossen“, als fragwürdige Materialkombination auf.

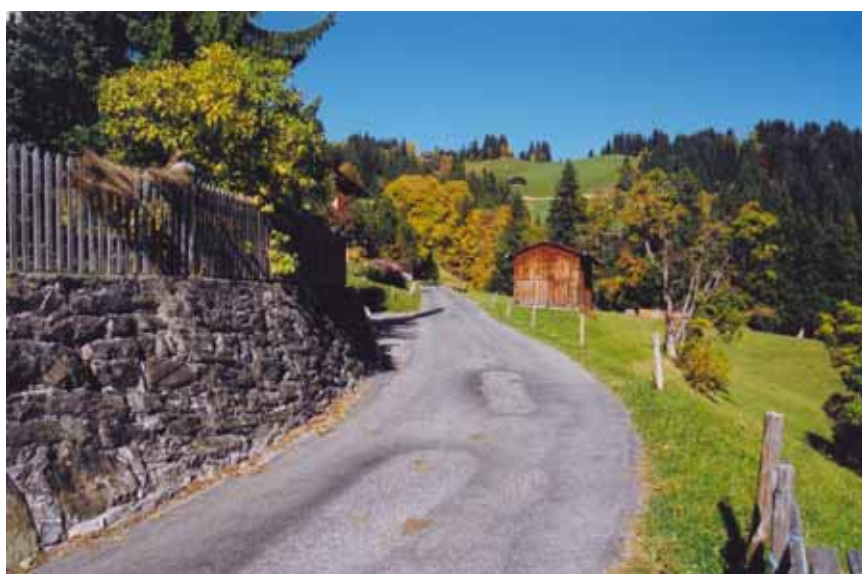
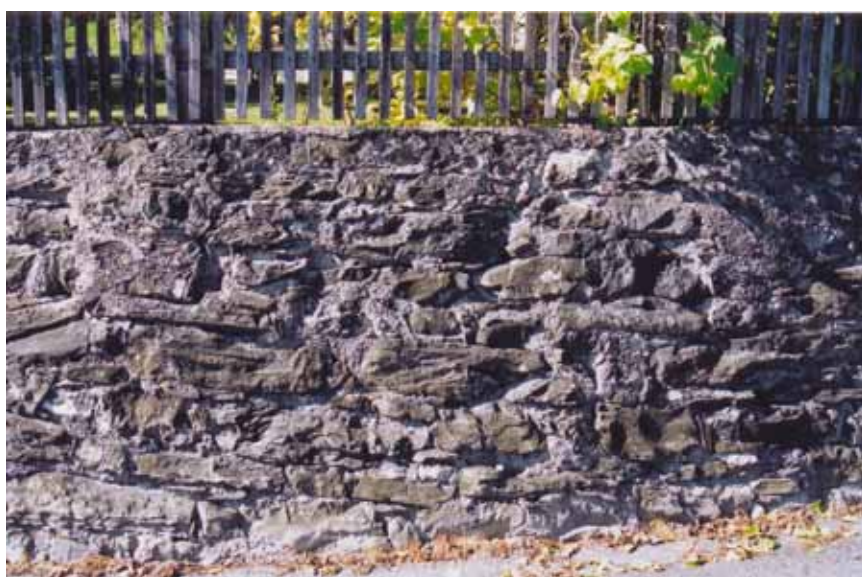
Bei „Bergli“ befindet sich eine Mauer MX2 (Abb. 50, 51). Sie grenzt das private Grundstück von der Strasse ab und ist mit einem Lattenzaun versehen. Das Material besteht aus gebrochenen, zum Teil plattenartigen Steinen. Das Gefüge ist eng, aber unregelmässig geschichtet und „rasa-pietra“ verputzt.

Die markante Mauer bei „Bärgli“ wirkt auf Grund des engen plattenartigen Gefüges als „geschlossene“ Fläche (Abb. 50, 51). Im Detail ist die Sorgfalt jedoch nicht besonders gross.

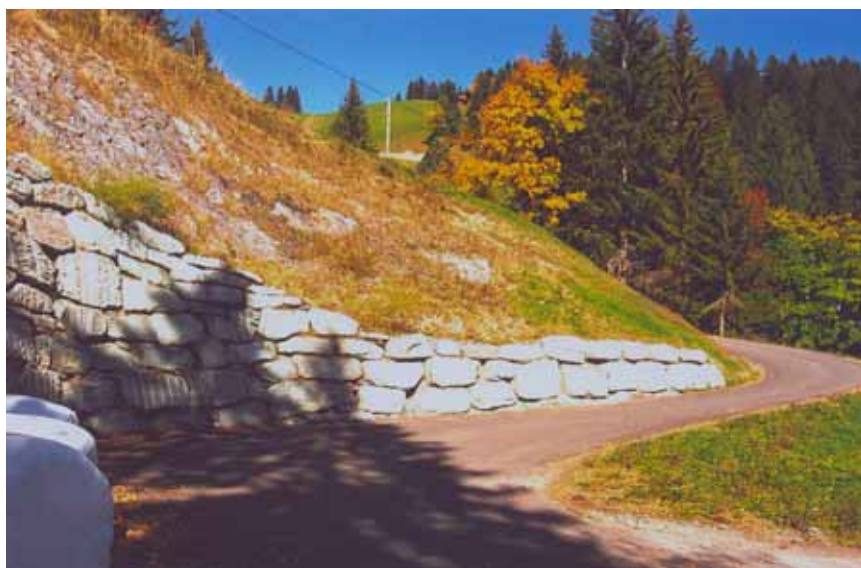
Abb. 52

Bei Pt. 1401 überquert man den Bach. Danach folgen eine Stützmauer MT1 und bis zum „Boden“ mehrere Böschungssicherungen MT1. Die Stützmauer in der Abzweigung nach „Rufinalta“ (Abb. 52) besitzt ebenflächige Steine. Sie sind verhältnismässig eng gefügt. Die Kontur und der Schichtverlauf sind jedoch unbestimmt. Die Böschungssicherungen bestehen aus 2 lose übereinander geschichteten Blockreihen (Abb. 53, 54).

Nach den wenigen eher gepflegten Mauern fallen die groben Blöcke MT1 (Abb. 52-54) bei „Usserberg“ und „Boden“ wieder als Massstabswechsel auf. Die Stützmauer an der Abzweigung nach „Rufinalta“ (Abb. 52) ist relativ sorgfältig gefügt, auch die Steine sind ebenflächig. Dennoch entsteht auf Grund des grossformatigen und unregelmässigen Materials der Eindruck von Zufälligkeit.

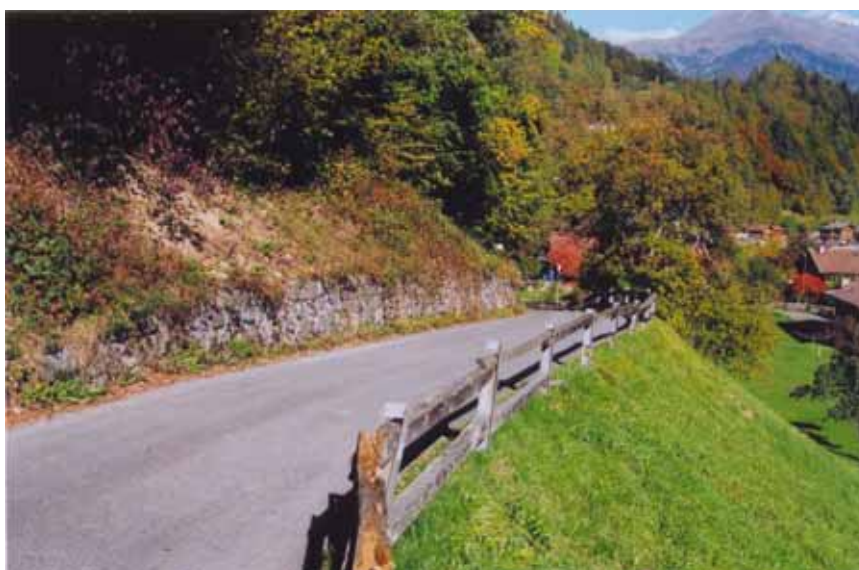
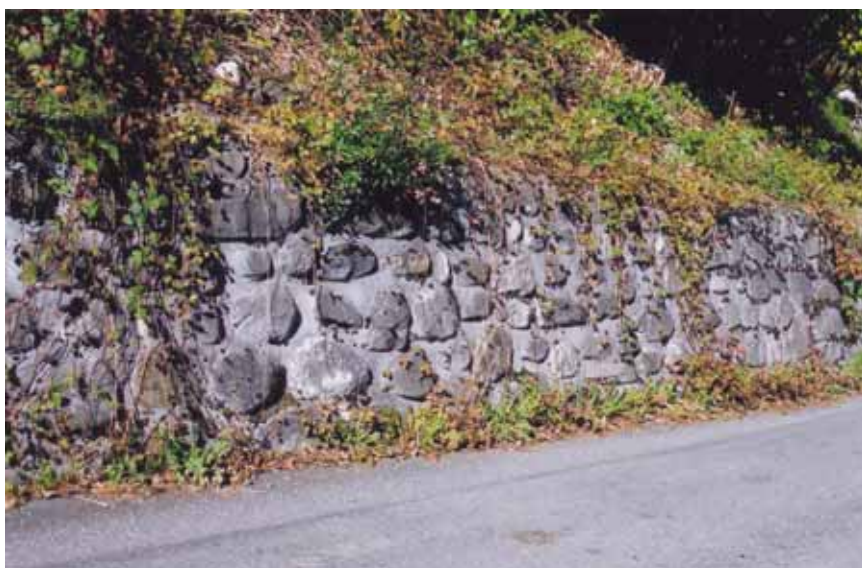
Auf der Anhöhe vor Pragmartin fällt bergseitig eine Mauer aus Flussteinen auf. Die Steine besitzen zum Teil grosse Zwischenräume, welche flächig ausgefugt sind (Abb. 57, 58 im Rückblick). Die Mauerkrone ist unregelmässig und überwachsen.

Die Mauern MX2 sind vorherrschend und sorgfältig ausgeführt (Abb. 59-63). Sie bestimmen den engen, ländlichen Strassenraum und stehen dadurch in einem Zusammenhang mit den Mauern zu Beginn der Hauptstrecke bei Pragg-Jenaz. Eine geringe Qualität bezüglich Steinmaterial und Verband weist die Mauer Abb. 57 und 58 auf. Sie könnte eine ältere „überarbeitete“ Trockenmauer sein, bei der das Gefüge anstelle von Zwickelsteinen mit Mörtel ausgefüllt wurde.
