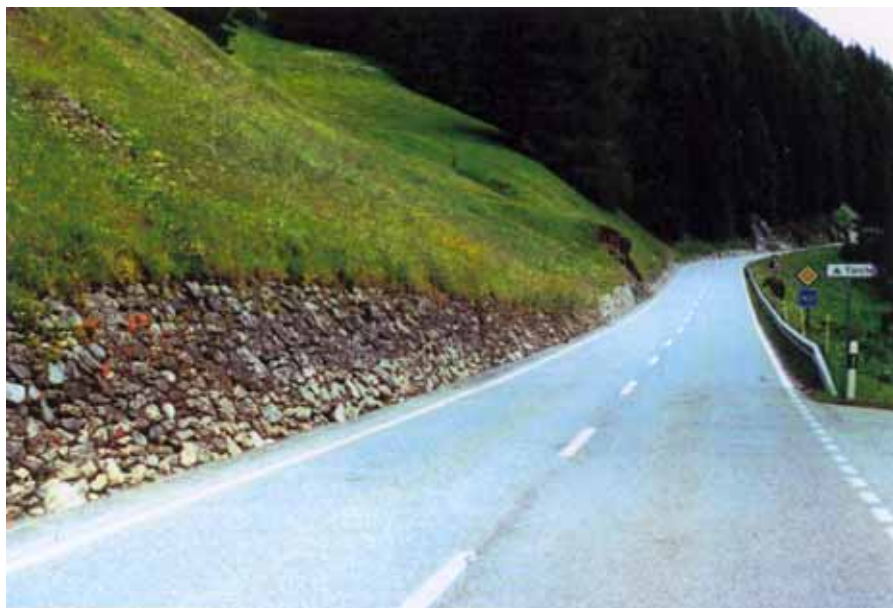
Abb. 1

Gleich zu Beginn der Bergstrecke finden sich mehrere MX2 - Mauern bergseits der Strasse (Abb.1), die noch aus der ersten Zeit des Strassenbaus stammen dürften, Reste davon sind weiter oben auch talseits der Strasse sichtbar (Abb.2). Eine langgezogene Partie höherer MX2 - Mauern aus neuerer Zeit folgt dann unterhalb des Weilers Pedra in steilerem Gelände (Abb.3).

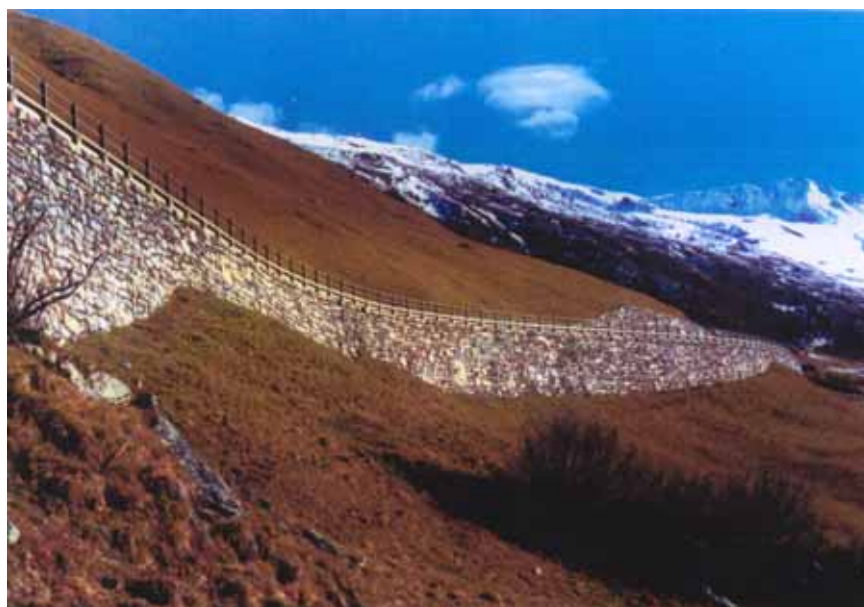
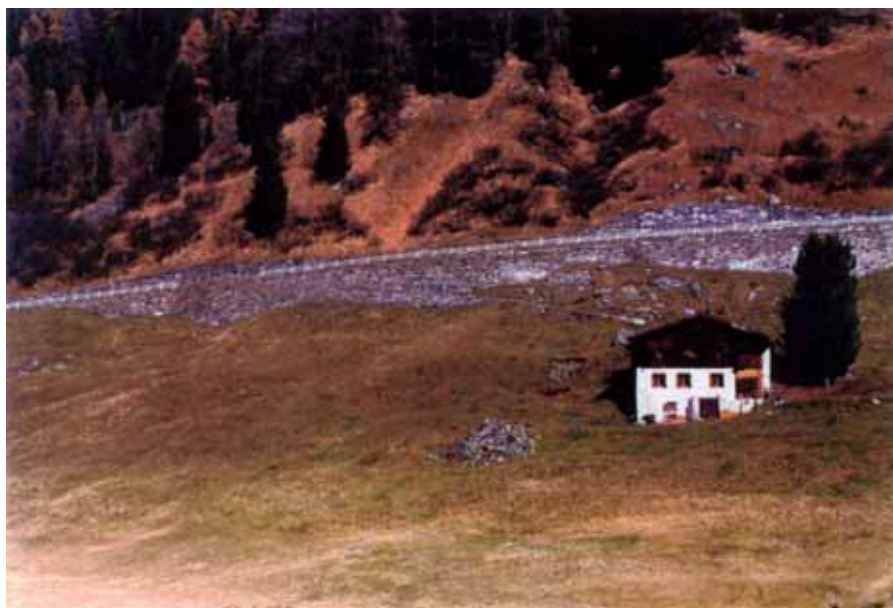
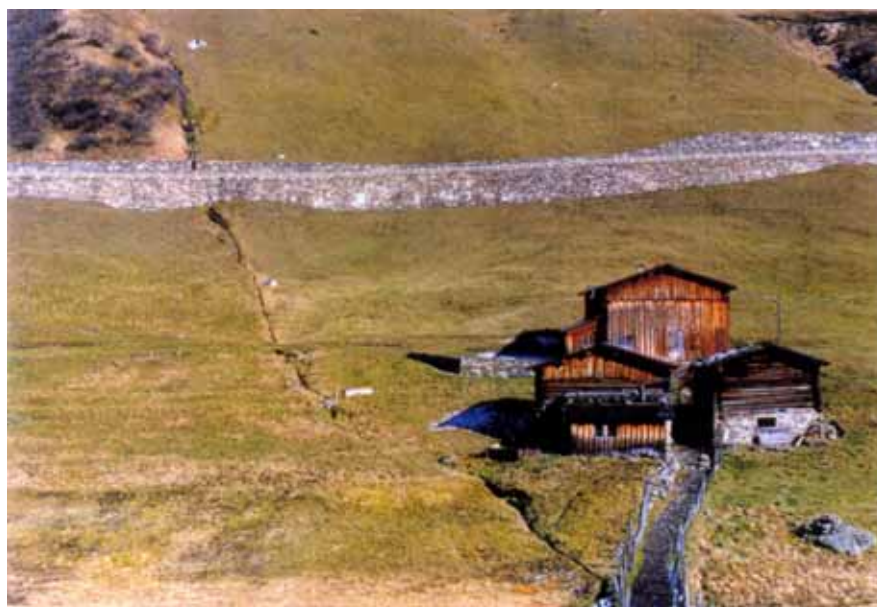
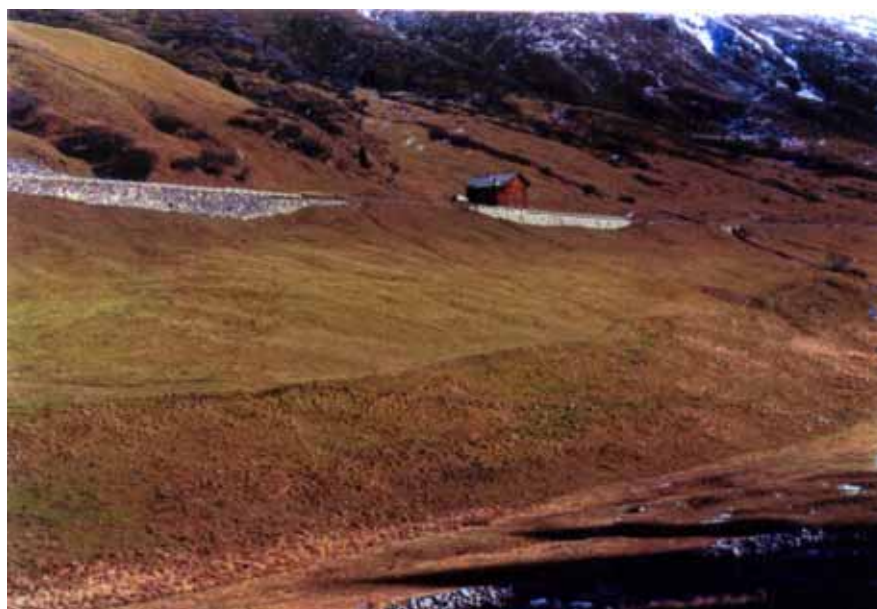
Ähnlich auch die hohen Mauern bei Höfji, die Lagerfugen sind dem Steinmaterial entsprechend unregelmässig geformt; obwohl sie im einzelnen steigen und fallen, liegen sie doch im Mittel parallel zur Strasse; das Fugenbild wirkt wie eine Freihandzeichnung, die Abweichungen werden fortlaufend korrigiert, so dass sich übers Ganze gesehen eine regelmässige Wirkung einstellt (Abb.4/5). Das stark coupierte Gelände führt häufig zu stark geneigten Mauerkronen, nur in flacheren Ausschnitten folgt man mit der Oberkante dem Strassenverlauf. (Abb.6). Nach einem kurzen Strassenstück in flacherem Terrain bei der Talstation der Pischabahn, wird die Fahrbahn im Schindelbodenwald fast ununterbrochen von berg- und talseitigen Stützmauern eingefasst. Es sind zumeist grobblockige MX2 - Mauern, mit teilweise stark unterschiedlichen Steinformaten (Abb.7 ff.). Exakt eingeschnittene Tombini beleben das Bild (Abb.8). Bei Engi verlässt die Strasse die Waldgrenze und hier folgt eine der eindrucklichsten Mauerpartien des bündnerischen Strassennetzes (Abb.12). Diese Stelle kann allerdings vom Wanderer im Talboden besser gewürdigt werden als vom eiligen Automobilisten - eine Strasse soll aber auch nicht nur vom Gesichtspunkt ihres Benutzers aus beurteilt werden (Abb.12-15).

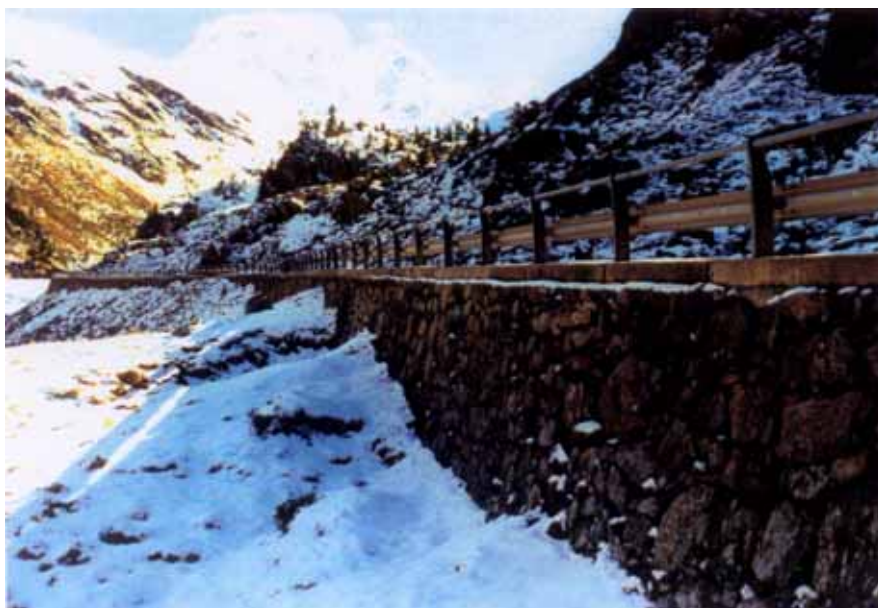
Abb. 16

Von hier an schmiegt sich die Strasse eng an die natürlichen Geländeformen und folgt dem hier breiteren Talboden, so dass bis zur Passhöhe nur noch wenige Kunstbauten anzutreffen sind. Bei Säss (auf 2000 m ü. M.) findet sich eine längere talseitige Trockenmauer (Abb. 16), anschliessend noch je eine Mauer bei den Wendeplatten oberhalb Bardillen Boden (2130 m ü. M.): Zuerst eine verputzte MX2 - Mauer (Abb.17), dann eine Trockenmauer aus stark unregelmässigem Gestein (Abb.18).

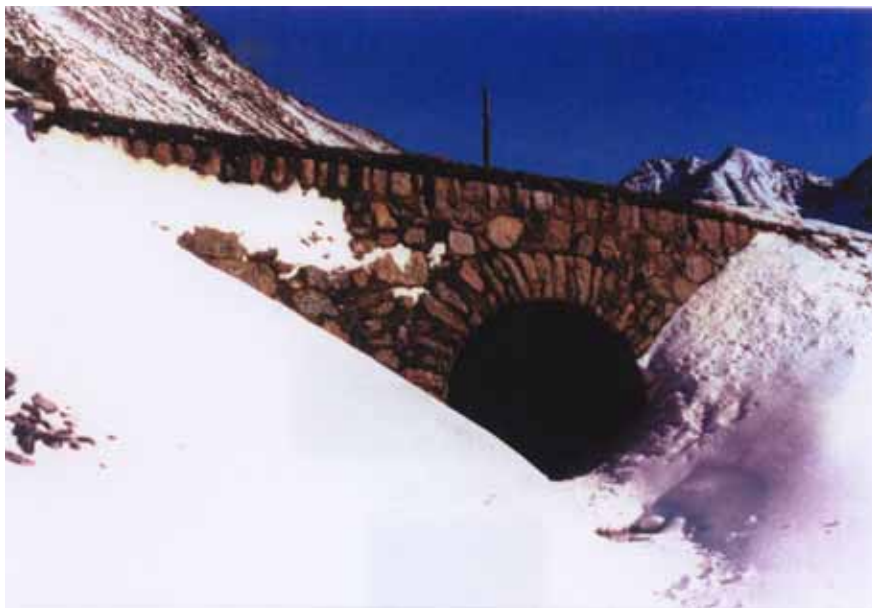
Abb. 19

Wie an anderen Passstrassen (und auch am Zubringer Landquart-Davos) besitzen die Kunstbauten mit zunehmender Meereshöhe eine immer rohere Verarbeitung. Auf der Ostseite des Passes dasselbe Bild: Die wenigen Kunstbauten sind zunächst aus wenig behauenen, unregelmässigem Mauerwerk erbaut, zum Teil rasa-pietra-artig verputzt (Abb.19), aber auch trocken vermauert, wie die grössere Mauer unterhalb Chant Sura (Abb.20/21).

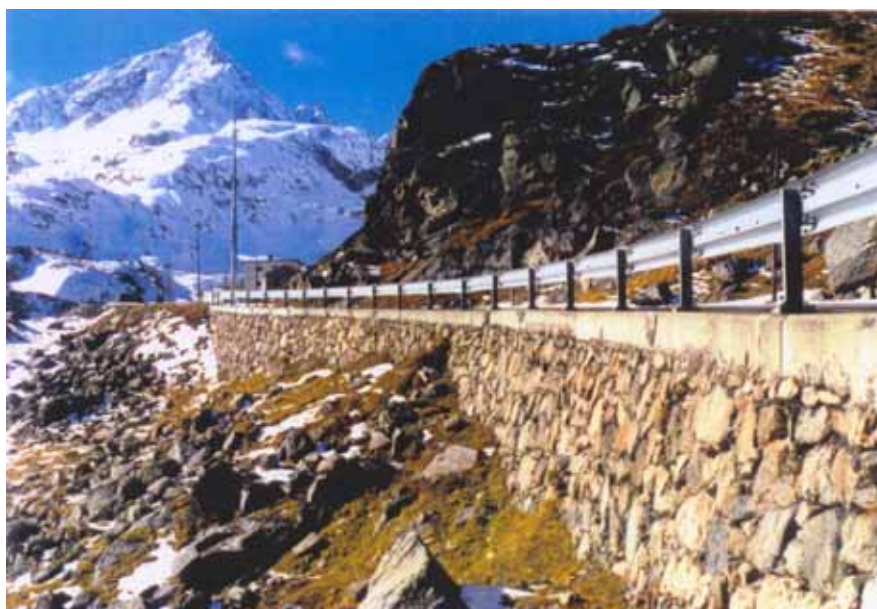
Abb. 20

Für die Gegend der Passhöhe sei Abb.20 ein Vorbild: Grobes Material, kaum behauen ergibt als Grossform dennoch eine ebene und ruhige Oberfläche; die Fugen sind mit kleinen Steinen gefüllt, die Sichtflächen sind einigermaßen glatt gebrochen, die Steine liegen entsprechend ihrer natürlichen Schichtung.

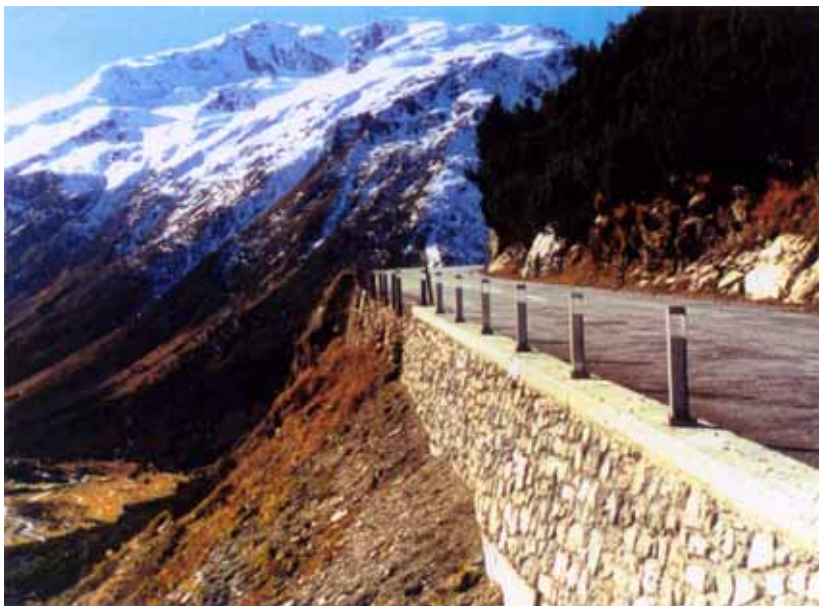
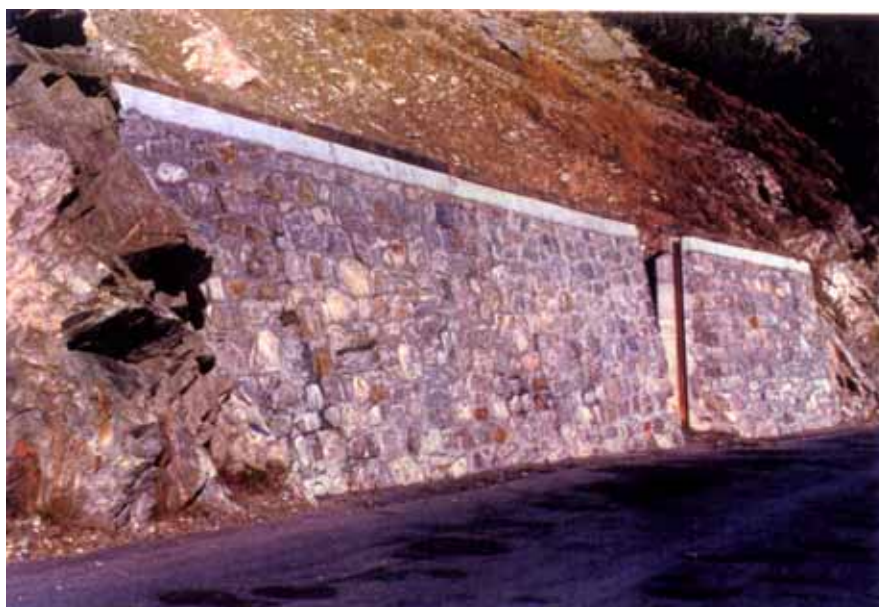
In der steilen Lehne über der Alp d'Immez treffen wir häufig talseitige MX2 - Mörtelmauern, teilweise fast vollflächig verputzt (Abb.23 im Vordergrund), neben betonierten Flickstellen finden sich auch sorgfältiger gemauerte Partien aus neuerer Zeit (Abb.22 und 24, letztere mit allzu deutlich erkennbarem Schnitt).

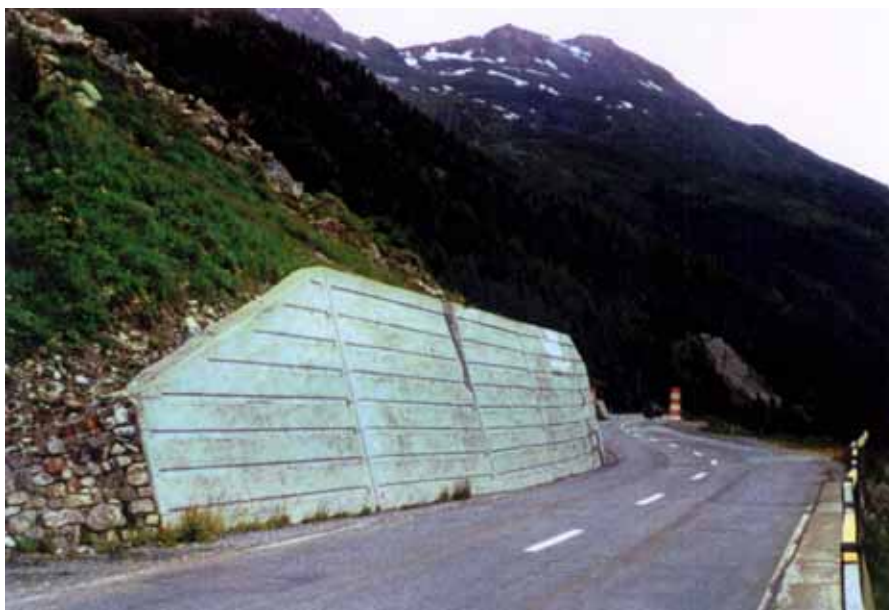
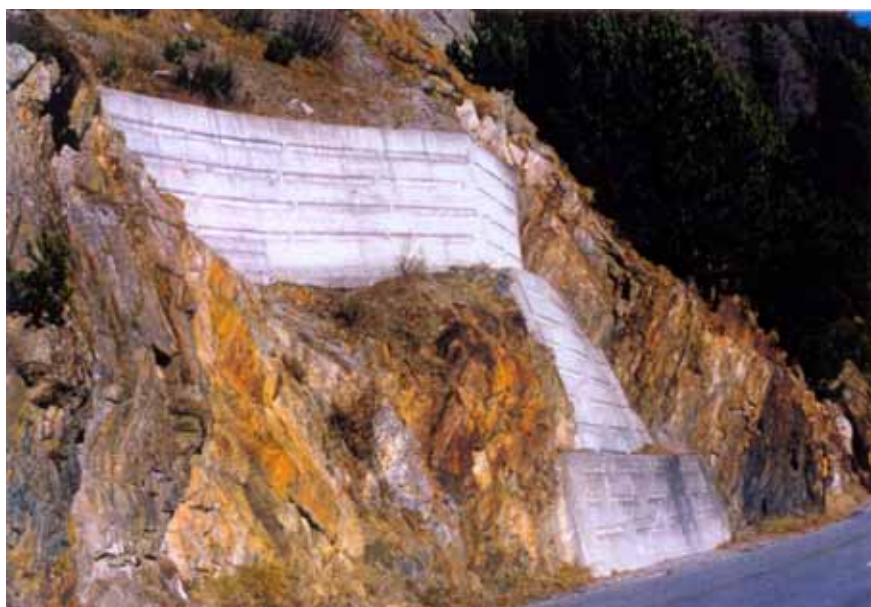
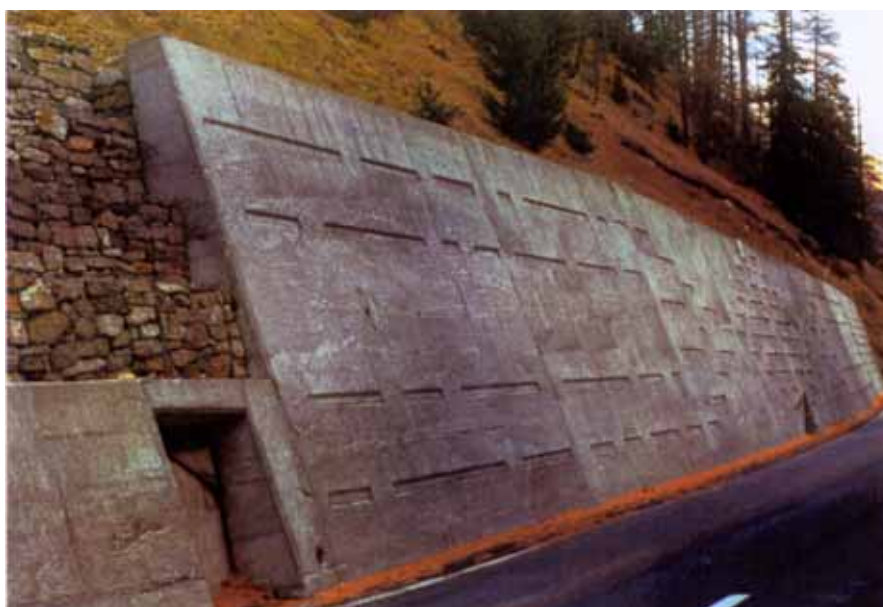
Ab God Ars auch vereinzelte neuere Betonmauern mit eigenartigen Schalungseinlagen, von denen offenbar eine ornamentale Wirkung ausgehen soll (Abb.25-27). Das bisher recht

Dagegen weist die Ostseite viele neuere Ergänzungen von gestalterisch mässiger Qualität auf. Die neueren Betonmauern besitzen häufig hässliche, unregelmässige Umrisse (Abb.33). Oft beginnen und enden sie zu hoch und müssen deshalb artfremd ergänzt werden (Abb.25/27). Tiefe horizontale Arbeitsfugen stören das Erscheinungsbild (Abb.33) und die Schalungseinlagen sind konstruktiv widersinnig und unnötig (Abb.25-27). Neuere Steinmauern existieren in unterschiedlicher Qualität. Die bergseitige Mauer von Abb.24 ist trotz breiter Fugen und fehlender durchgehender Lagerfugen dank der glatten Oberfläche befriedigend ausgeführt, diejenigen von Abb.28 und 31 erreichen jedoch nicht den Standard ihrer Vorgänger.

Um das auf der Ostseite des Passes zum Teil verlorengegangene einheitliche Erscheinungsbild so gut als möglich wiederherzustellen, sollen künftig nur noch MX2 - Mauern verwendet werden. Die ursprüngliche Bearbeitungsart ist beizubehalten, also eher regelmässige häuptige Steine in den tieferen Strassenpartien. Grobe Steine, die auch ohne Vermörtelung verwendet werden können, sind im Bereich der Passhöhe am Platz.

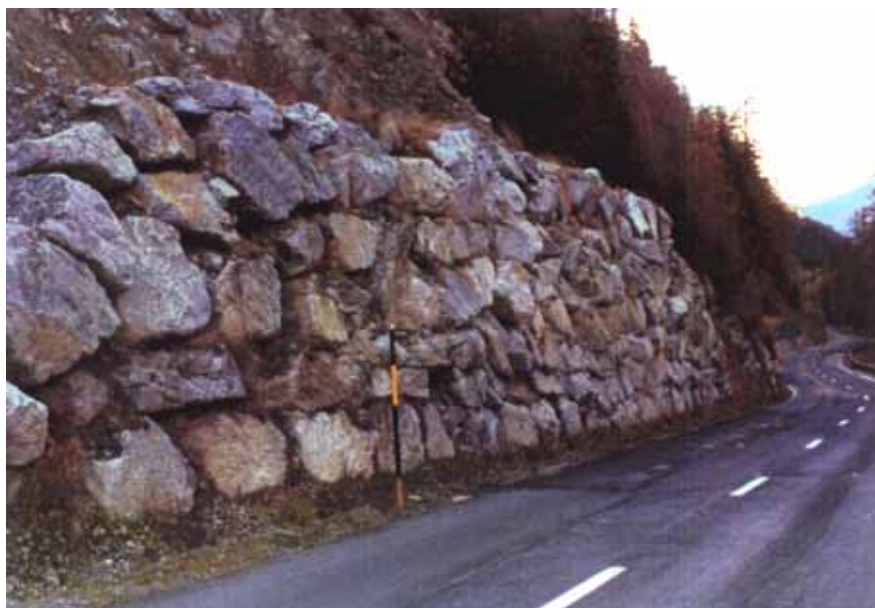
Abb. 28

einheitliche Bild von Kunstbauten in Bruchsteinmauerwerk, die sich nur durch verschiedene Mauerungstechniken leicht unterscheiden, wird jetzt zusehends aufgeweicht, es treten auch Steinkörbe oder MT1 - Mauern auf (Abb.28), gefolgt von glatt geschalteten Betonwänden. Dazwischen berg- und talwärts der Strasse immer wieder ältere Bestände in unterschiedlich gutem Zustand. (Abb.29/30). Die Mauer in der obersten Kehre bei Russatsch (Pt.1675 m ü.M.) kann wegen den Schwindfugen und den monoton gleich grossen Steinformaten sofort als neuere Ergänzung identifiziert werden (Abb.31). In den darauf folgenden Wendeplatten stehen auch wieder glatt geschaltete Betonmauern (Abb.32/33) vermischt mit einzelnen MX2 - Mauern. Interessant sind die Reste einer ehemaligen gedeckten Galerie etwa 500 m unterhalb der Susascabrücke (Abb.34), sonst sind auch hier abwechselnd Stein- und Betonmauern anzutreffen (Abb.35).

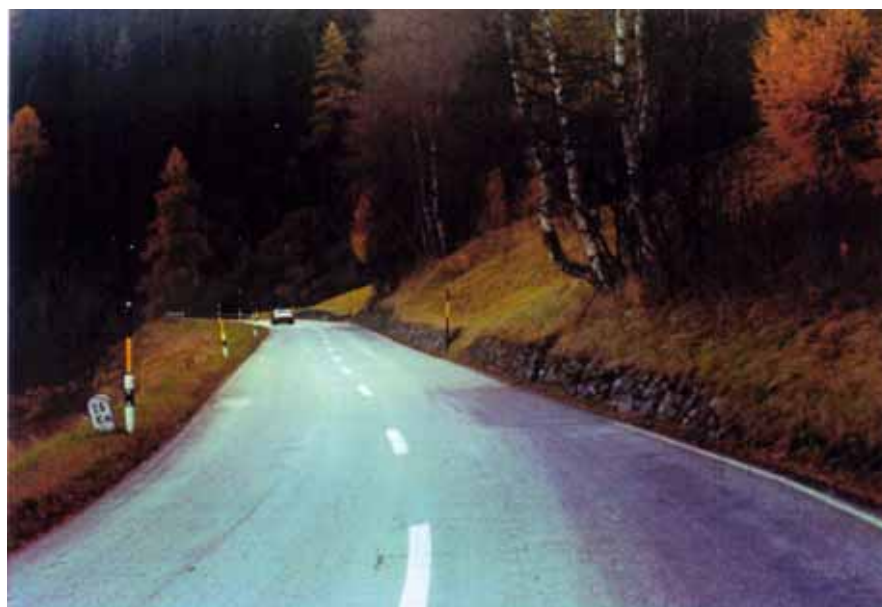
Abb. 36

Im letzten Strassenstück oberhalb von Susch wird die Fahrbahn von niedrigen Bruchsteinmauern eingerahmt und zeigt damit noch einmal ihr ursprüngliches Erscheinungsbild (Abb.36).
