Vorbemerkung

1 Bestandesaufnahme

Strecke: „Pardisla“ Pt. 598 bis Seewis Pt. 937

3 Mauerkonzept

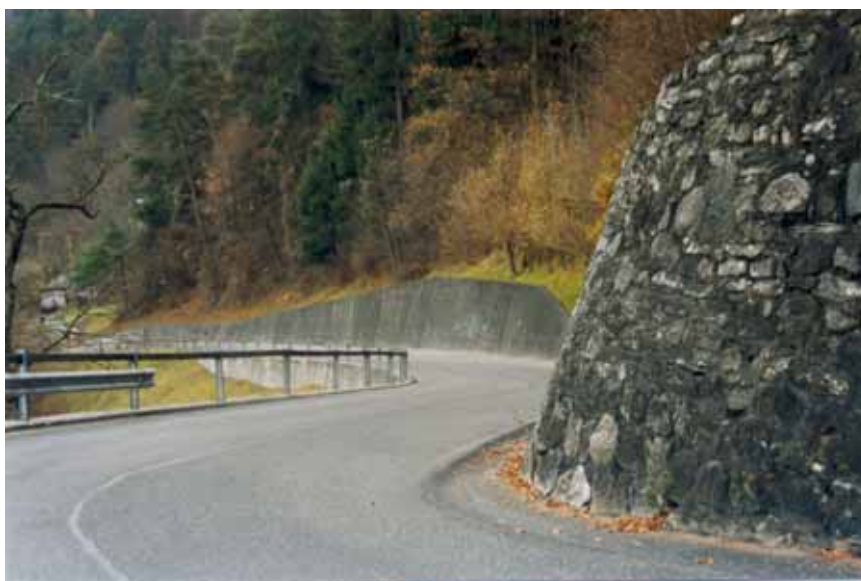
Abb. 1

Die bergseitigen und talseitigen Betonmauern bilden eine zweite verstreute Gruppe (Abb. 1, 2, 8, 9, 13, 14, 19). Sie besitzen alle ein einheitliches Schalungsbild mit schwacher Brettstruktur und Dilationsfugen in regelmässigen Abständen. Details wie der Treppenaufgang mit Nische beim Stall Pt. 793 sind sorgfältig geplant und in den Mauerzug integriert. Die talseitigen Mauern bestehen mit 2 Ausnahmen aus Beton und besitzen ein Geländer mit Leitschranken.

Die Strecke beginnt bergseitig mit einer Betonmauer (Abb. 1, 2), danach folgt in der ersten Linkskurve eine ältere Mauer MX2 (Abb. 3) aus mehrheitlich gerundeten Steinen, in Abschnitte dilatiert (Abb. 4), daran schliesst sich in der Gegenkurve eine 6-stufige Hangsicherung aus Steinkörben an (Abb. 5, 6, 7). Talseitig befindet sich ein einheitlicher Zug Betonmauern (Abb. 8, 9).

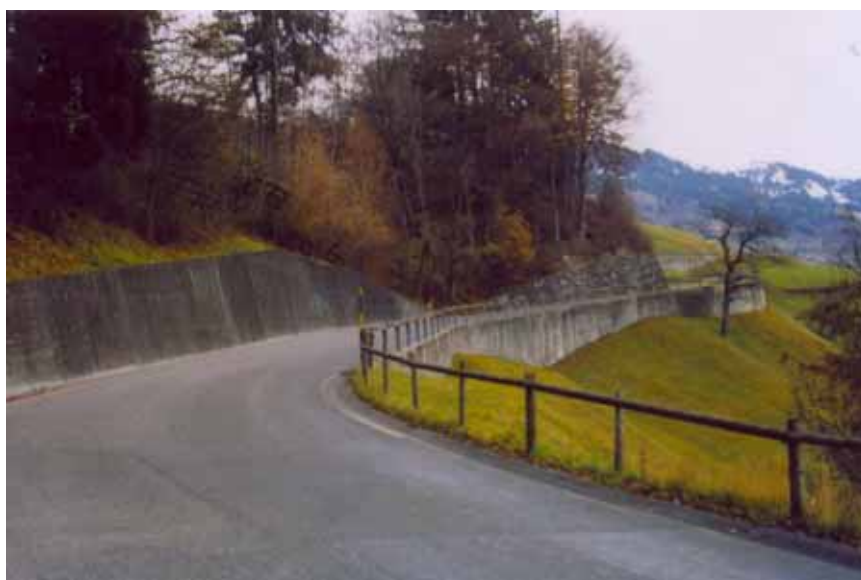
Abb. 2

Die Betonmauern, vorwiegend im unteren Teil der Strecke, bilden einen Ansatz zu einer einheitlichen Gestaltung (Abb. 2, 8, 9). Auch Einzelteile wie der Treppenaufgang vor Pt. 680 sind sorgfältig geplant und ausgeführt (Abb. 13). Eine mehr oder weniger zusammenhängende Mauerfolge ist jedoch nur an der Talseite realisiert worden.

Neue talseitige und bergseitige Mauern sind von „Pardisla“ bis Pt. 793 in Beton zu erstellen, mit Ausnahme der zu erhaltenden Mauern.

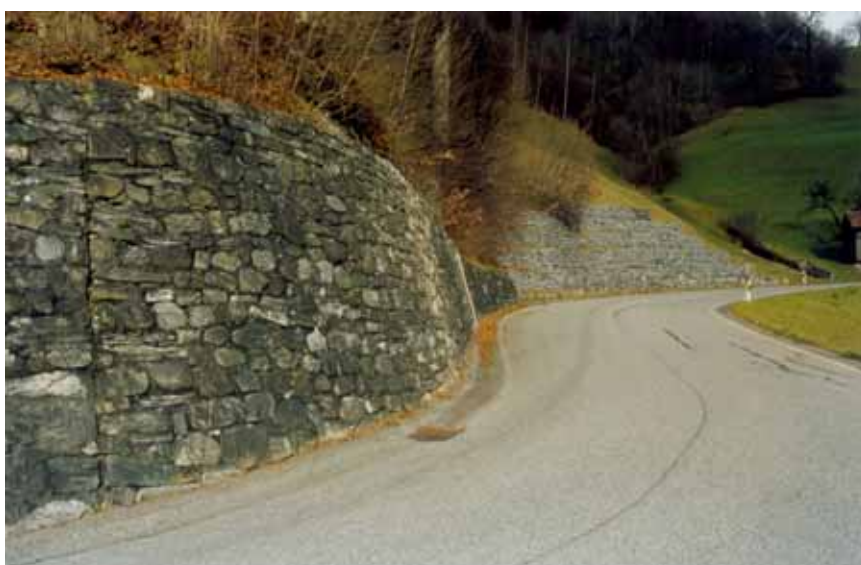
Abb. 3

Die erste Gruppe wird gebildet durch die älteren Mauern MX2 bis MX3, welche sich bergseitig an den Kehrstellen und andern grossen Hanganschnitten befinden. Sie besitzen ein regelmässiges Gefüge, einzelne bestehen aus reinem Schichtmauerwerk (Abb. 21, 33, 34), andere sind mehr gemischt (Abb. 3, 15, 20, 27). Mit der trapezförmigen Kontur folgen sie dem konventionellen Vorbild.

Die älteren Mauern des Typs MX2-3 auf der ganzen Strecke sind zu erhalten.

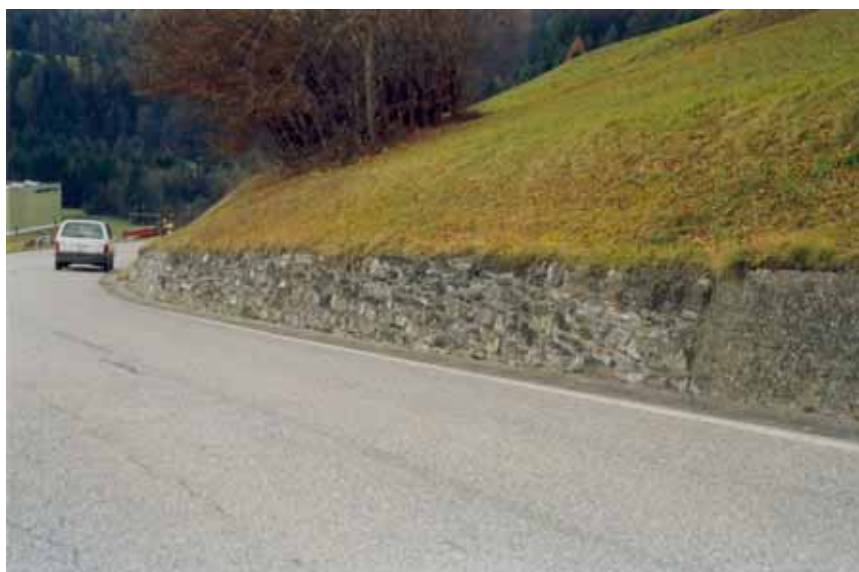
Abb. 10

besteht aus plattenartigen Bruchsteinen mit unregelmässigem Gefüge. Die Schichtung ist tendenziell horizontal, aber bewegt (Abb. 10, 11). Es schliesst sich eine niedere Betonmauer an (Abb. 10) und wieder folgen Steinkörbe (Abb. 13).

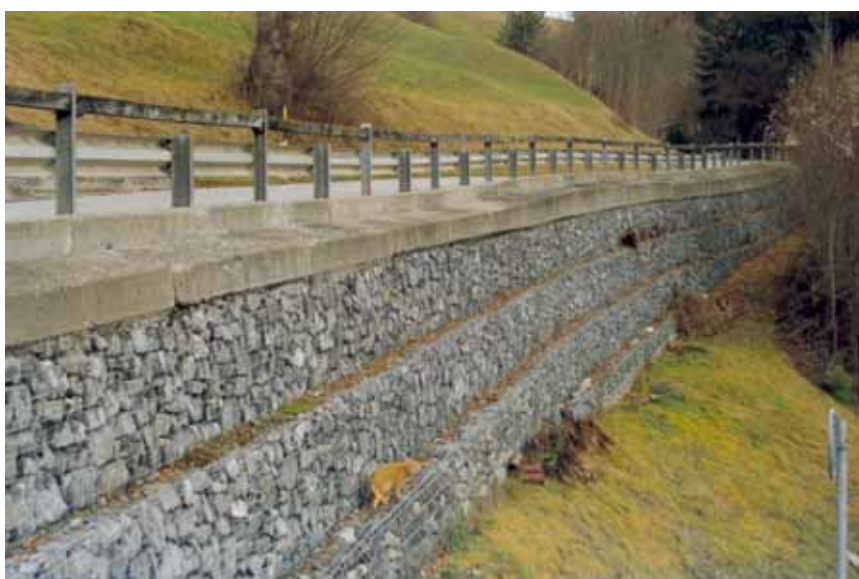
Abb. 12

Bei der Abzweigung zur letzten Häusergruppe von „Pardisla“ findet ein Materialwechsel statt. Die talseitige Mauer besteht aus 3-stufigen Steinkörben mit Abdeckplatte (Abb. 12). Entlang der Innenseite befindet sich ein Betonkordon mit Bündnerzaun und Leitschranke. Die bergseitige Mauer MX2

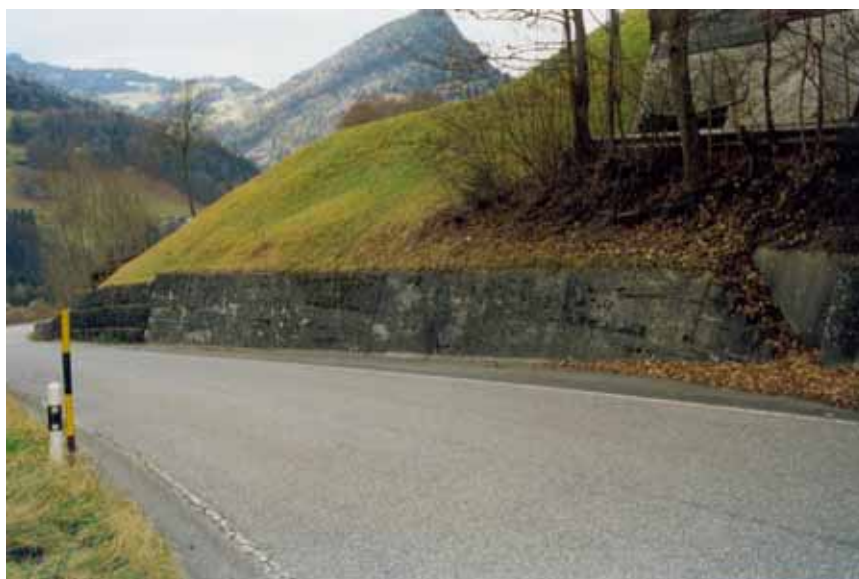
Abb. 13

Kurz vor der Kehre Pt. 680 befindet sich eine niedere Betonmauer, welche von einer Nische mit Treppenaufgang unterbrochen ist (rechts in Abb. 13, von Laub bedeckt). In der Kurve befindet sich ein Stall mit Vorplatz. Daneben wurde die talseitige Stützmauer der Strasse in Beton errichtet (Abb. 14). Sie besitzt einen Bündnerzaun und ist wohl aus Platzgründen senkrecht gebaut. Diese Mauern gehören zur zweiten Gruppe.

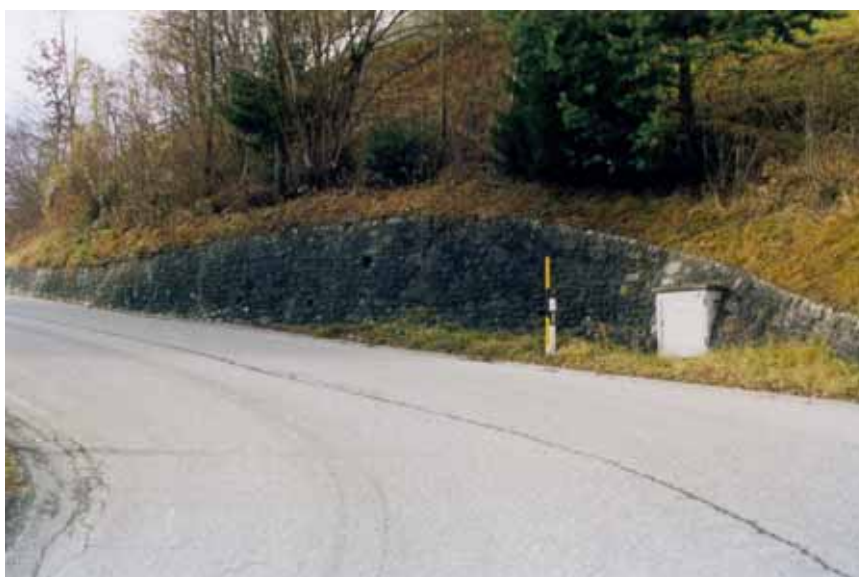
Abb. 15

Nach der Kurve wird der bergseitige Hanganschnitt durch eine ältere Mauer MX2-3 der ersten Gruppe gefasst (Abb. 15). Die Strasse ist gegenüber der ursprünglichen Linienführung etwas vom Hang weggerückt.

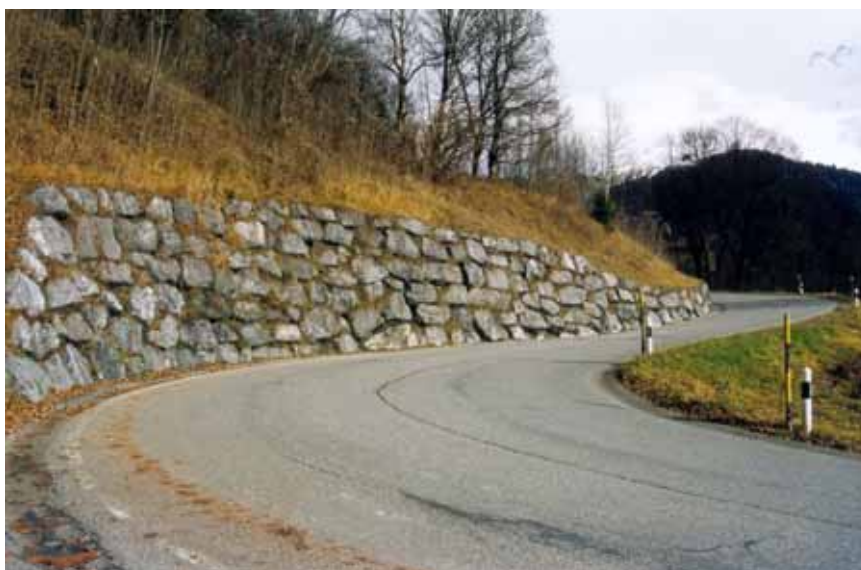
Abb. 16

Nach der nächsten Kurve Pt. 711 folgt eine Reihe neuerer Trockenmauern MT1 (Abb. 16). Sie besteht aus grossen Blöcken, welche relativ ebenflächig sind. Die Gesamtform der ersten Mauer ist klar begrenzt. Das Gefüge etwas locker, meist zyklisch und wenig formergänzend. Die Fugen sind begrünt. Die nächsten Mauern sind kleiner und bestehen aus ebenso grossen Blöcken (Abb. 17, 18 im Rückblick). Ihre Kontur ist weniger bestimmt. Die „bossierten“ Steine sind teils vorspringend teils zurücktretend. Auch besitzen sie wenig Anzug.

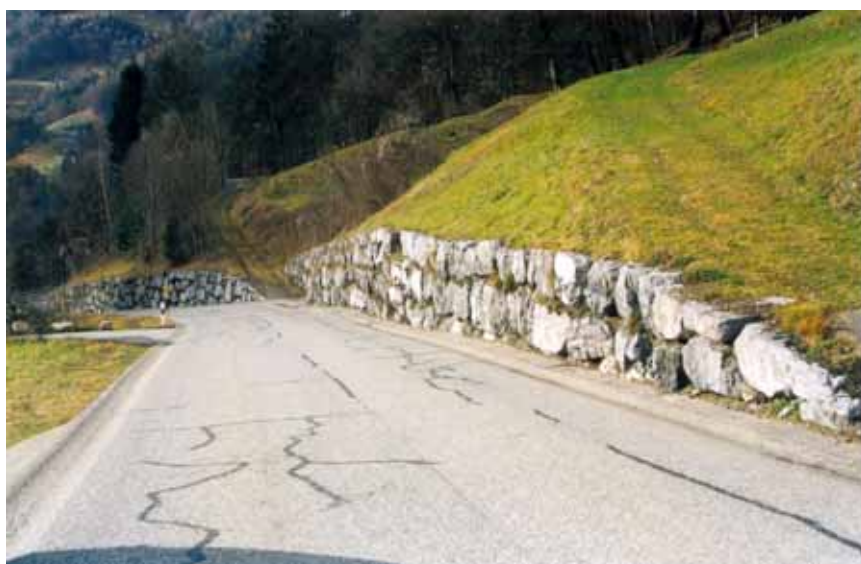
Abb. 17

Die Mauern des Typs MT1 wirken in ihrer Gesamtform meist unbestimmt und stehen zu steil vor dem Gelände (Abb. 17, 18). Der Typ erscheint hier häufig im offenen Weideland und ist den sanften Grashängen nicht angemessen. Grössere Hanganschnitte werden an anderen Stellen mit feinerem Material verbaut. Ein nicht befriedigendes Beispiel bildet die erste Mauer dieser Art in der Kehre von Pt. 711 (Abb. 16). Zwar besitzt sie einen klaren Umriss, aber das Gefüge ist zu zyklisch. Allgemein sind diesem Mauertyp durch das Material ästhetische Grenzen gesetzt.

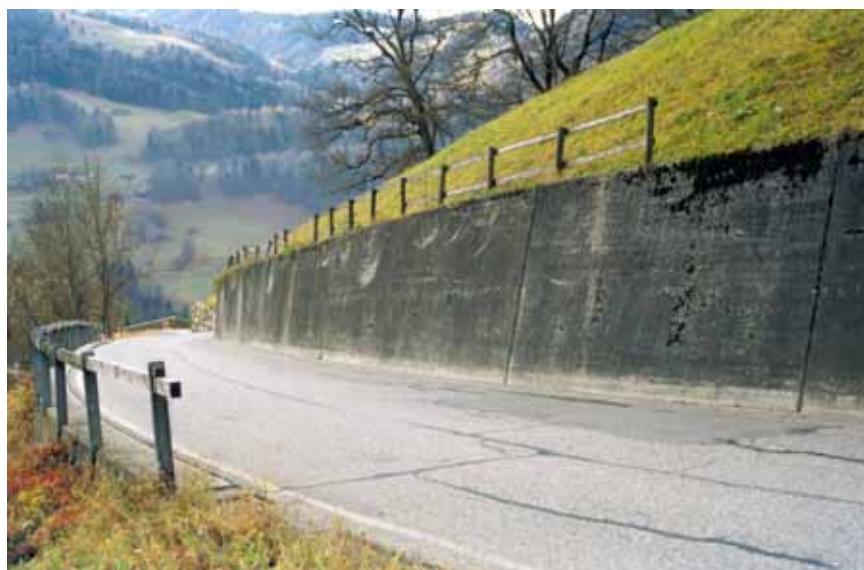
Abb. 19

Bis zur nächsten Kehre folgt ein Zug hoher Betonmauern der zweiten Gruppe (Abb. 19 im Rückblick).

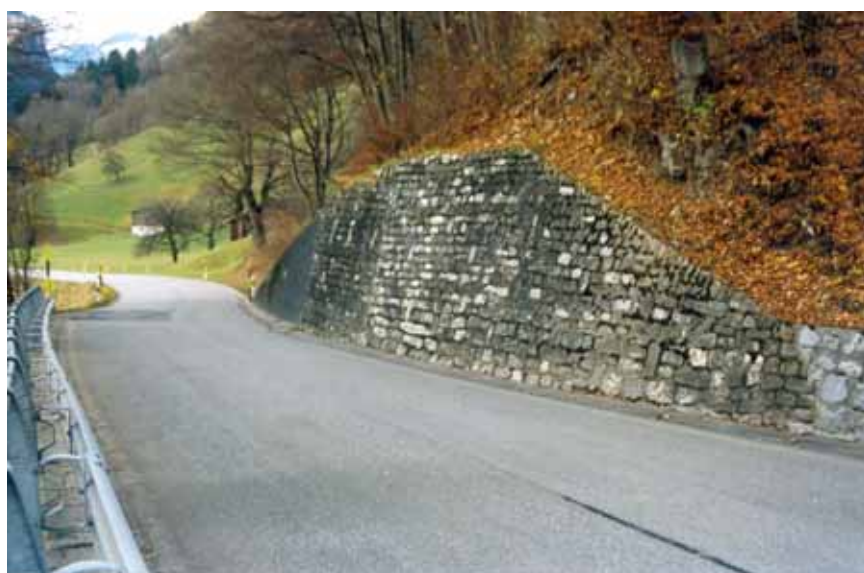
Abb. 20

Danach treffen wir eine markante trapezförmige Mauer MX2-3 der zweiten Gruppe, vorwiegend geschichtet, einzelne Steine sind „schottisch“ versetzt (Abb. 20 im Rückblick). Der vorangehende Flügel besteht noch aus Beton, der nachfolgende ist mit neuem Mauerwerk MX2 und ungleichem Steinformat angesetzt. Unmittelbar nach der Kehre von Pt. 793 folgt bergseitig eine lange, ältere Mauer MX3 mit gewellter Form, das obere Ende mit schottischem Gefüge (Abb. 21), ein Ausläufer ist angesetzt (Abb. 22, 23).

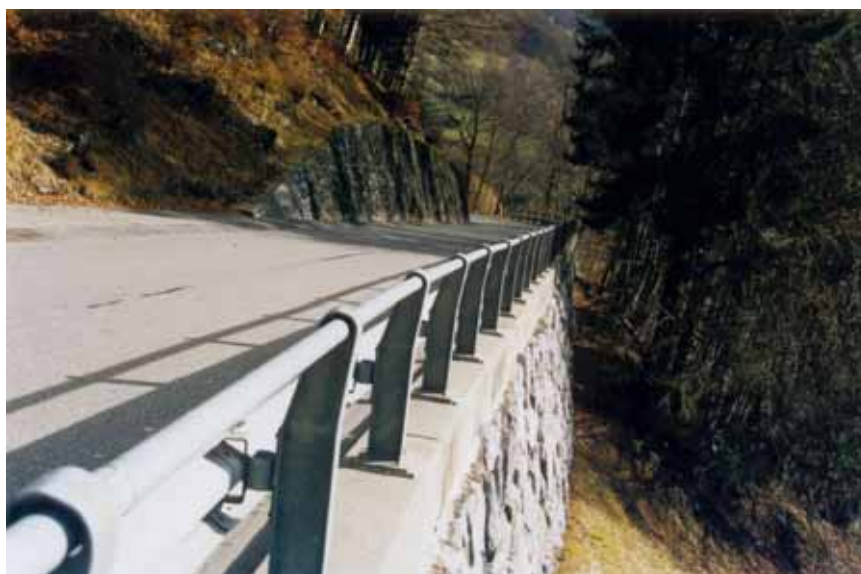
Abb. 24

Bis zu Kehre von Pt. 864 ist die talseitige Mauer als relativ grobe MX2-1 erstellt (Abb. 24, 25 im Rückblick). Sie bildet ein langes Band von mässiger Höhe (Abb. 26 im Rückblick). Den Abschluss bildet ein rückspringender Betonkordon mit Leitschranke und Geländer. Diese Mauer wird zur dritten Gruppe gezählt.

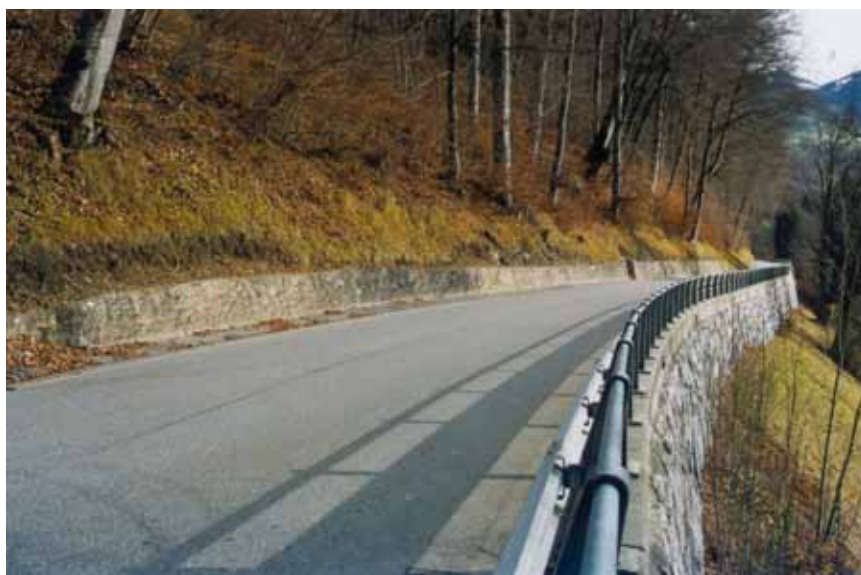
Abb. 25

Bergseitig säumt ein niederes Band einer MX2 die Strasse. Das Mauerwerk ist „rasa-pietra“ verputzt (Abb. 25).

Ein besseres Teilstück befindet sich zwischen Pt. 793 bis Pt. 864. Die neuere, talseitige Zyklomauer ist wohl etwas grob im Gefüge, bildet aber ein einheitliches Band (Abb. 25, 26). Die bergseitige MX2 ist unscheinbar, fast vollständig verputzt, und bildet ebenfalls ein ruhiges Band, das die Strasse säumt.

Oberhalb Pt.793 sind neue talseitige Mauern in MX1-2, in der Art der bestehenden Zyklomauern zu errichten. Das Gefüge sollte aber dichter sein. Neue Mauern an der Bergseite bis Pt. 846 sollten in MX2 fortgesetzt werden.

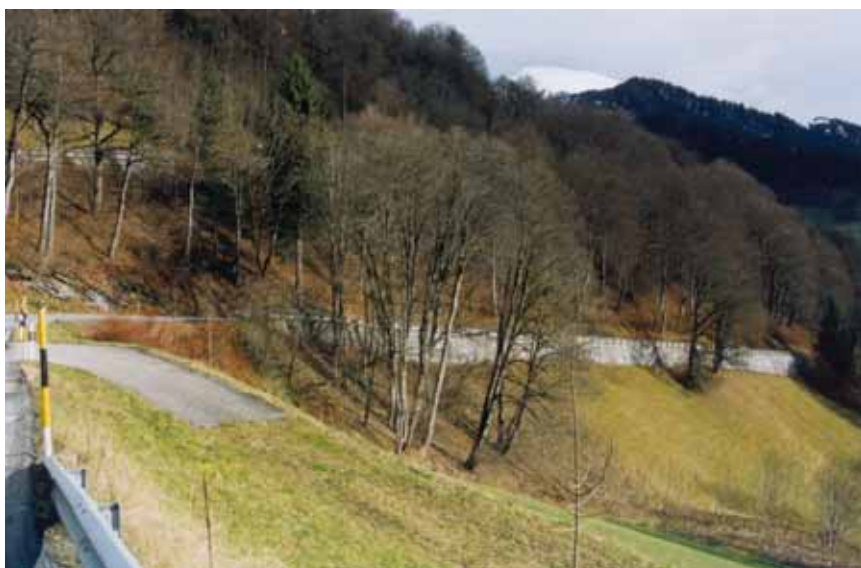
Abb. 26

Das Gelände wird flacher, die Strasse wendet sich. Talseitig wird die zyklische Mauer MX2-1 fortgesetzt, bergseitig folgen mehrere ältere Mauern MX2 mit wechselnder Höhe (Abb. 26). Die erste beginnt mit einer Treppe. Die Mauerpartie ist repariert, das Gefüge unbestimmt, durch den „Rasa-pietra-Verputz“ verwischt. Die folgenden Mauern bilden eine Reihe von teilweise gerundeten Trapezflächen (Abb. 28, 29 im Rückblick), welche von verschiedenen Einschüben unterbrochen ist (Abb. 30-32), wie eine Betonmauer, eine Felspartie, ein Ansatz von Schichtmauerwerk und eine kurze Blockmauer MT1. In der Linkskurve befindet sich die letzte Mauer der Gruppe MX3 (Abb. 33, 34). Diese ist zweigeteilt durch eine Gunitpartie, welche hoch über den Hang ausgreift (Abb. 35). Die Reihe der Mauern MX2-3 gehören zur ersten Gruppe.

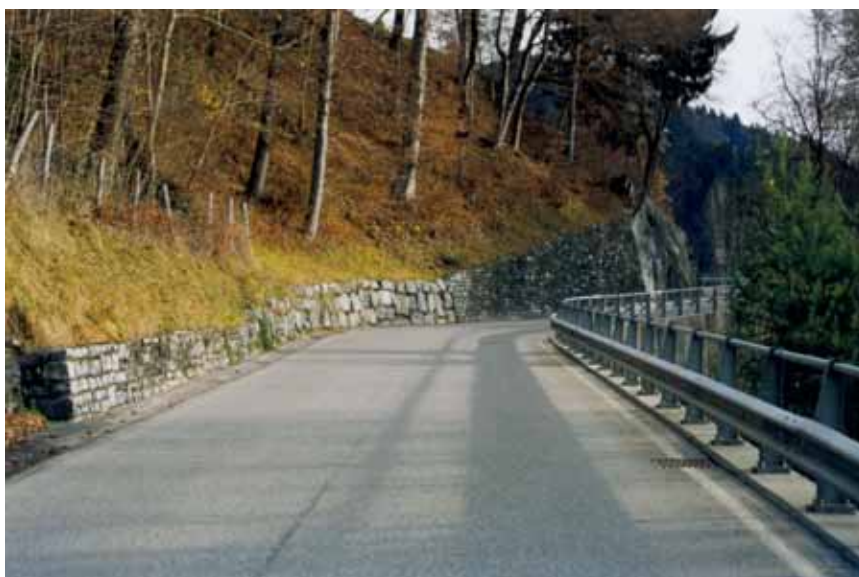
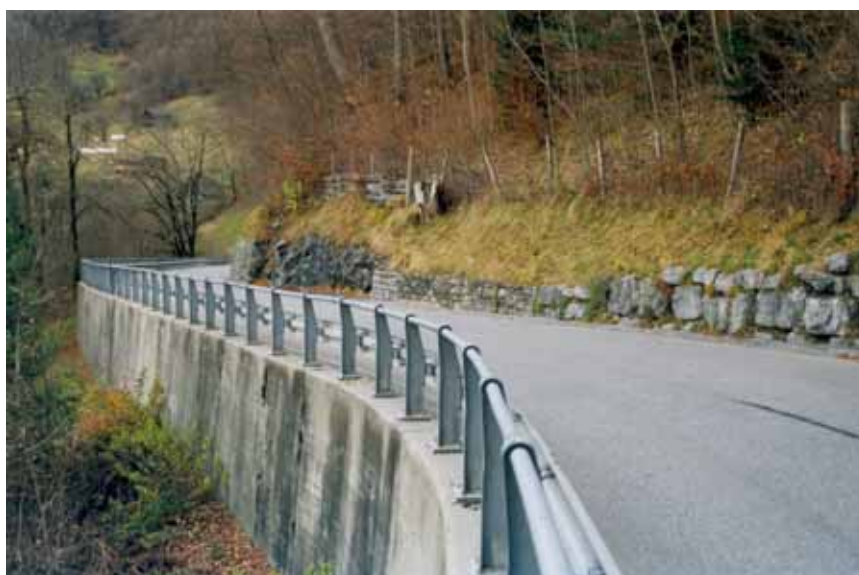
Abb. 31

Die vielen Materialwechsel und Einzelmassnahmen, die sich im oberen Teil der Strasse noch häufen, wirken improvisiert und störend (Abb. 31-33). Als besonders hässlich, ja skurril nimmt sich die Gunitpartie aus (Abb. 34, 35), welche eine der besten Mauern an dieser Strecke in zwei Teile trennt.

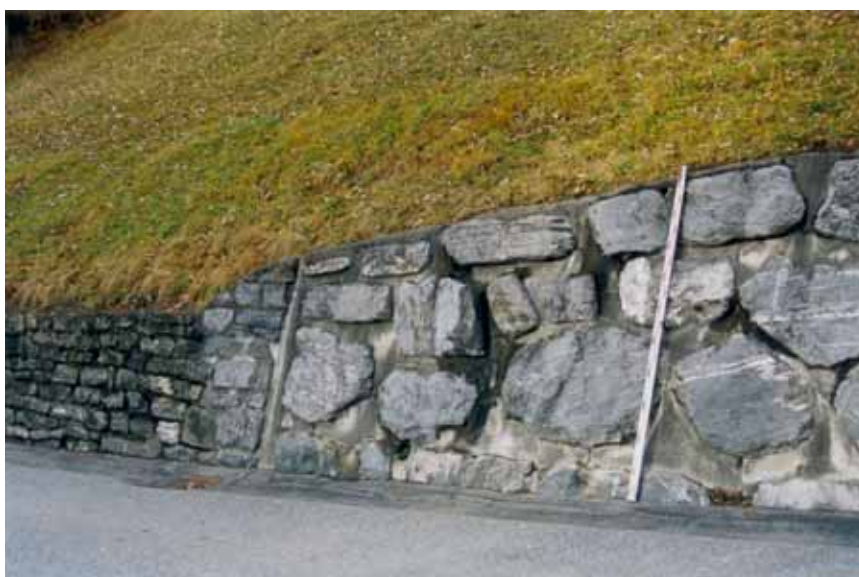
Nach der Linkskurve erreichen wir die ersten Häuser von Seewis. Hier beginnt ein längeres Band von Blockmauern MX1, das sich mit Unterbrüchen bis zum öffentlichen Parkplatz zieht. Sie bilden die zweite Gruppe (Abb. 37-39). Die Oberkante ist durch ein flaches Mörtelband gefasst und bildet eine kontinuierliche Schnittlinie mit dem auslaufenden Terrain. Das Material ist einheitlich, etwas kleinformatiger als an andern Orten mit MX1 und besteht aus Kalkstein mit Quarzeinschlüssen. Im Detail ist das Gefüge eher grob, zyklisch mit flächigen Mörtelpartien. Abb. 36 zeigt deutlich den Wechsel im Massstab und im Gefüge zur anschliessenden Mauer MX3.

Die Mauerfolge am Dorfeingang bildet als Ganzes ein verhältnismässig gutes Beispiel des Mauertyps MX1. Sie besitzt eine klare Gesamtform, welche mit dem Terrain korrespondiert (Abb. 37- 39). Vermutlich sind unterhalb des Parkplatzes auch geländeseitig Anpassungen vorgenommen worden, was eine kontinuierliche Linie der Mauer ermöglichte. Im Detail sind die Steine aber zu grob und das Gefüge zu locker. Der Massstabswechsel ist auffallend und befremdend (Abb. 36).

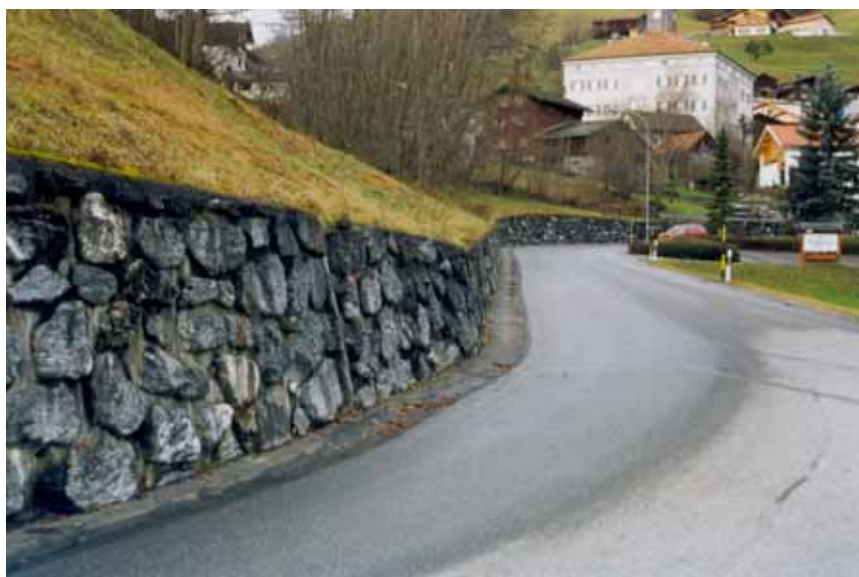
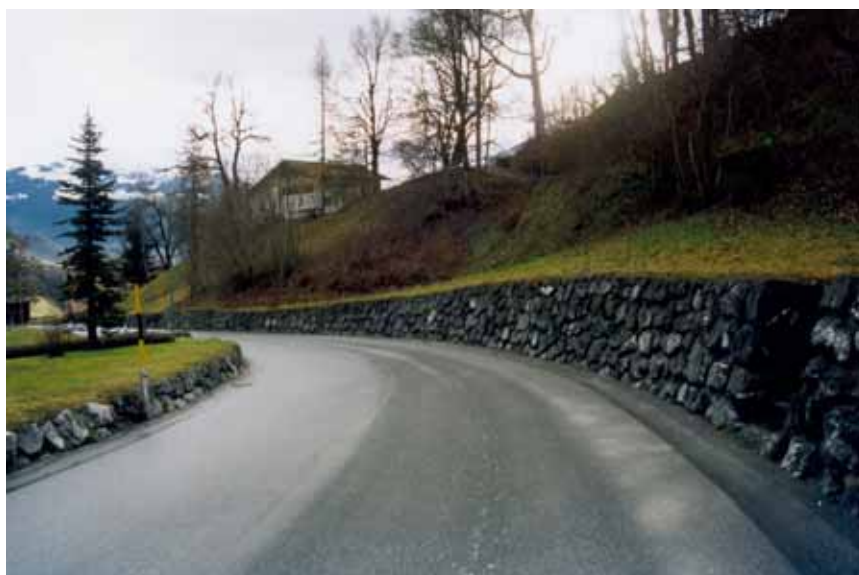
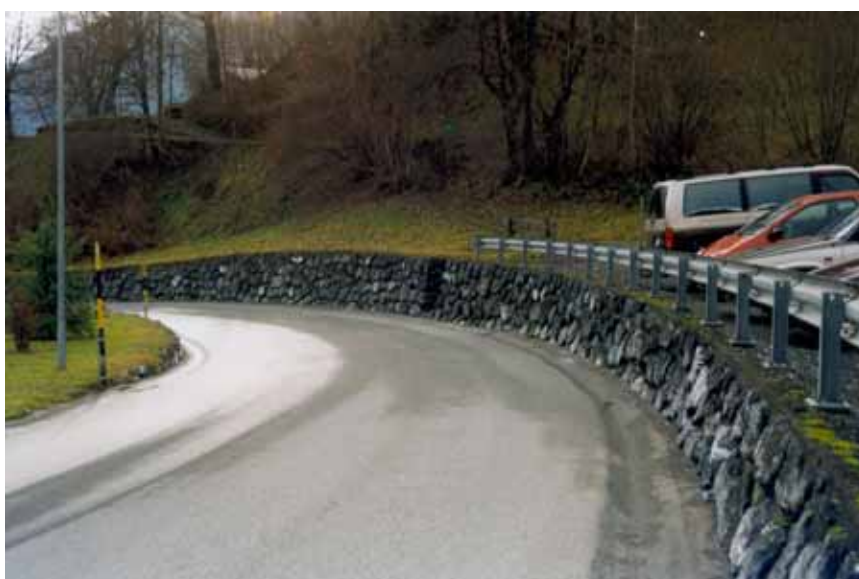
Abb. 37

Eine dritte Gruppe verwandter Mauern besteht aus den neueren Zyklopenmauern MX1-2, welche vor allem im oberen Teil der Strecke bis zum Pt. 937 eine einheitliche Gestaltung ergeben (Abb. 37, 38, 39). Wir zählen auch die talseitige Mauer unterhalb der Kehre von Pt. 864 dazu (Abb. 25, 26). Die Mauern besitzen eine klare, grosszügige Form, welche mit dem Gelände korrespondiert. Die Steine sind kleiner als normalerweise bei den MX1 üblich. Im Detail sind sie jedoch grob gefügt und besitzen oft grosse flächenhafte Fugen.

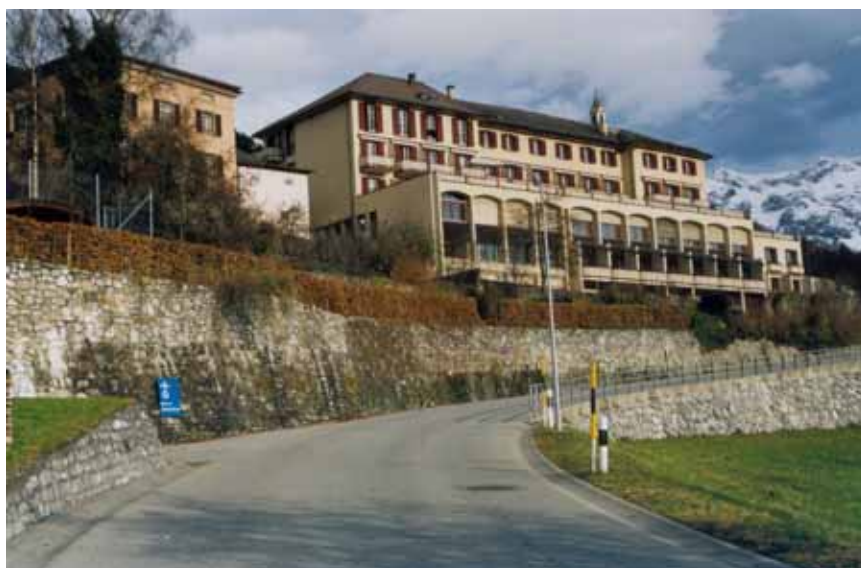
Abb. 40

Eine Besonderheit ist die bergseitige Stützmauer (Abb. 40, 43-45). Sie besteht aus verschiedenen Aufbauten. Die ursprüngliche Mauer MX2-3 wurde anscheinend in mehreren Phasen ergänzt und mit größerem Zyklischenmauerwerk aufgestockt. Die verschiedenen Parteien grenzen sind durch ihr unterschiedliches Gefüge klar von einander ab. Die ebenflächigen Steine sind von unregelmässigem Format aber eng und bündig versetzt. Die Mauer ist zum Teil stark ausgesinthert und überwachsen. Eine Mauerpartie ist „rasa-pietra“ verputzt.

Die bergseitige und die talseitige Mauer ergeben zusammen vor dem Gebäudekomplex des Rehabilitationszentrums einen gewaltigen, zweistufigen Sockel. Die Anlage stellt eine besondere Situation dar, welche nicht als Ansatz zu einer allgemeinen Richtlinie verstanden werden darf (Abb. 40, 45).

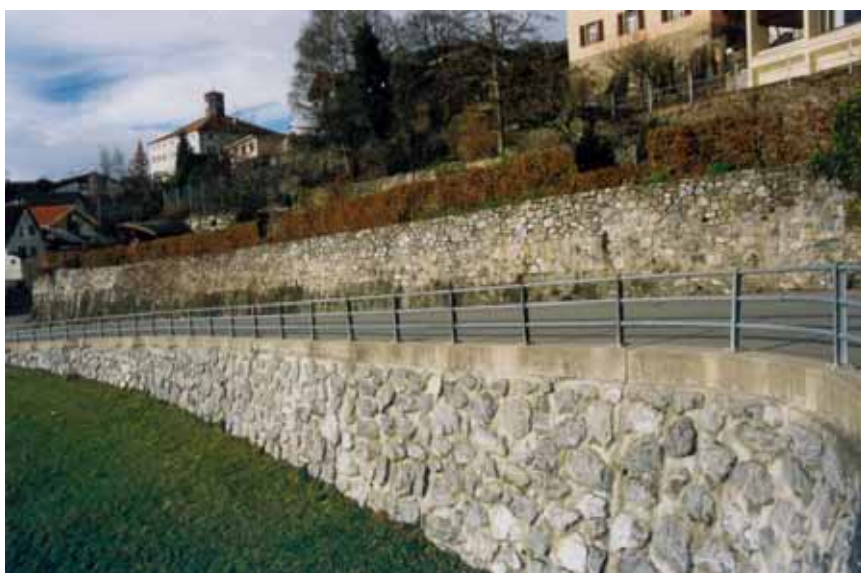
Abb. 41

Die hohe talseitige Mauer unterhalb des Rehabilitationszentrums Seewis ist eine Zyklischenmauer aus mittelgrossen Blocksteinen (Abb. 41, 42). Die meist „bossierten“ Steine sind unregelmässig und mit viel Zwischenraum versetzt. Darüber ist der Betonkordon leicht zurückversetzt und mit einem Rohgeländer versehen. Die Mauer wird zur dritten Gruppe gezählt.

Die talseitige Strassenmauer unterhalb des Rehabilitationszentrums besitzt ebenfalls ein grobes Gefüge (Abb. 41). Die Abzweigung bei Pt. 937 in Richtung Kirche wirkt in der Gesamtform etwas unbestimmt. Während die Oberkante durch den Betonkordon eine klare Linie bildet, erzeugt die wechselnde Schichtung der Steine ein bewegtes Fugenmuster (Abb. 42). Örtlich entsteht der Eindruck stürzender Steine, was durch die geometrisch notwendige Rundung der Mauer verstärkt wird.

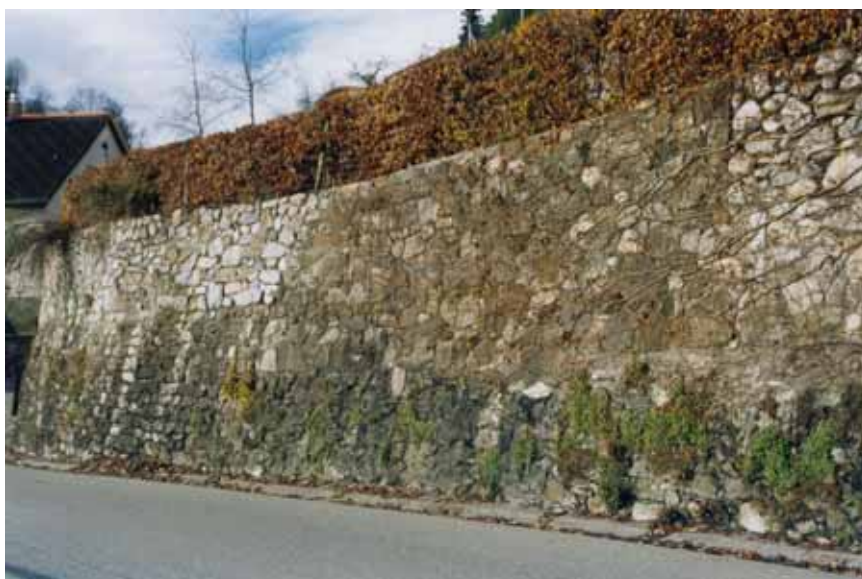
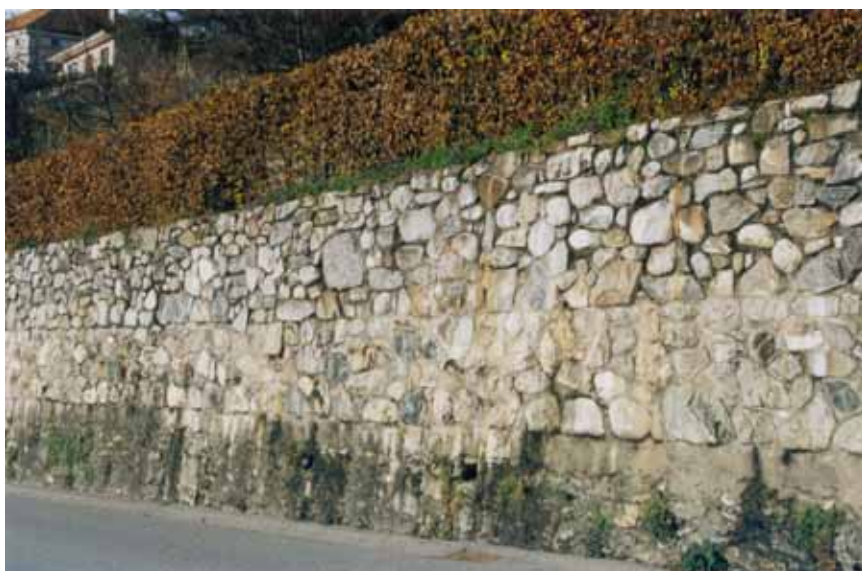
Abb. 43

Die bergseitige Mauer ist trotz grossformatigem Steinmaterial relativ sorgfältig ausgeführt. Einerseits ordnen sich die einzelnen Partien durch ihre Ebenflächigkeit der Gesamtform unter (Abb. 43, 44). Andererseits wirken sie als vergrösserte „Baumuster“ und erzeugen durch ihre friesartige Aufreihung eine interessante, fast ornamentale Bänderung. Insgesamt hinterlässt die Mauer einen etwas zwiespältigen Eindruck.
