1 Bestandesaufnahme

Strecke: Abzweigung Grüsch – Fanas

3 Mauerkonzept

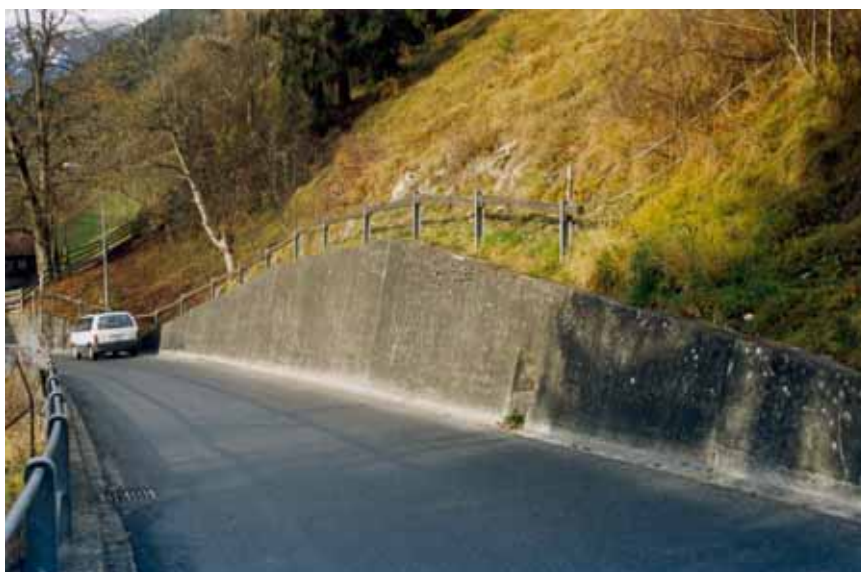
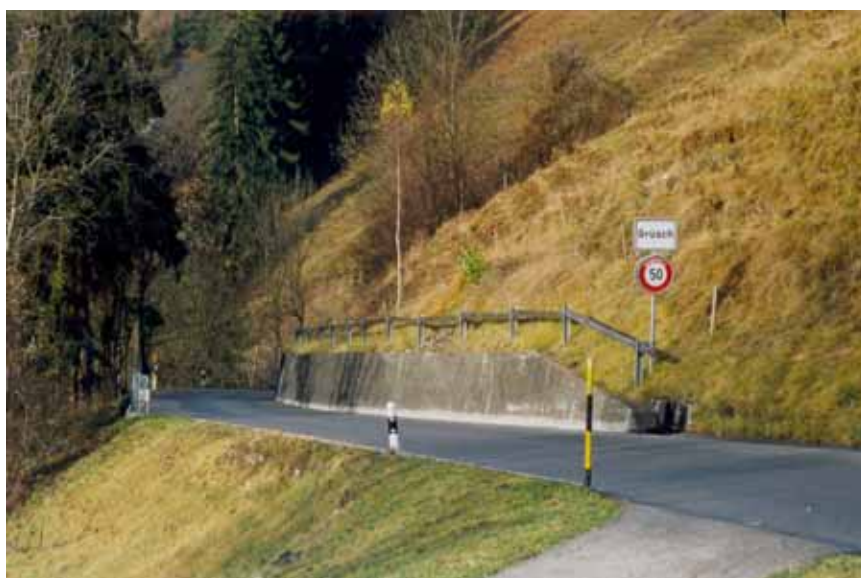
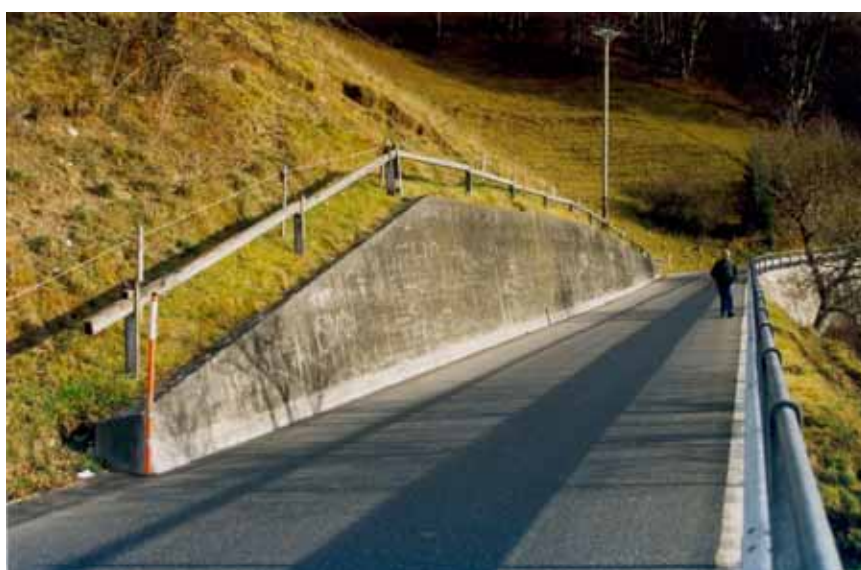
Die Strecke besitzt ausschliesslich Betonmauern. Sie sind dem Hang leicht vorgesetzt und an den Enden meist trapezförmig abgeschrägt und in regelmässige Abschnitte dilatiert. Das Schalungsbild ist einheitlich und glatt (Abb. 1-3). An den Übergängen der Schaltafeln haben sich stellenweise Moosstreifen gebildet.

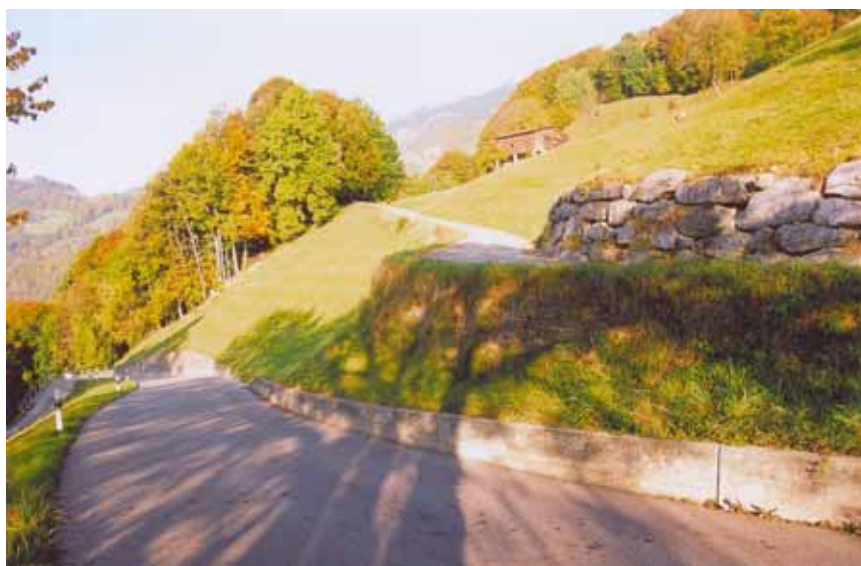
Abb. 4

Niedere Mauern, wie diejenige bei der Abzweigung nach „Munts“ sind in Beton gehalten (Abb. 4). Die abzweigende Strasse besitzt talseitig begrünte Böschungen. Vor dem Anschluss wird sie nahe an die Fanaserstrasse geführt, sodass über der Betonmauer eine fast senkrechte Böschung entsteht. Bergseitig an der Abzweigung beginnt eine grobblockige Mauer MT1.

Die Abzweigung nach „Munts“, Pt. 748 wirkt etwas befremdend (Abb. 4). Ihre Linienführung ist ungünstig. Die Grasböschung erhält dadurch eine unnatürliche Neigung, sodass die kaschierte Befestigung sichtbar wird. Die bergseitige Befestigung tritt dem gegenüber durch massive Blöcke MT1 besonders hervor.

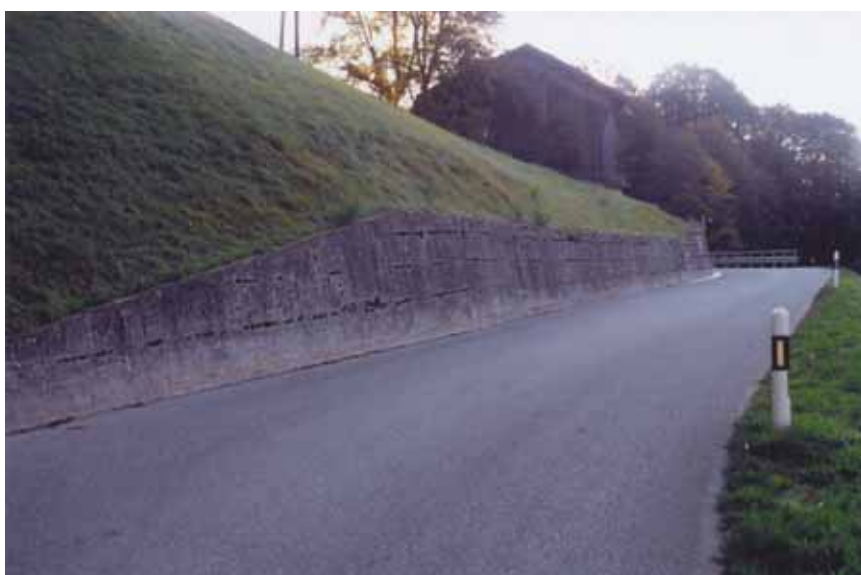
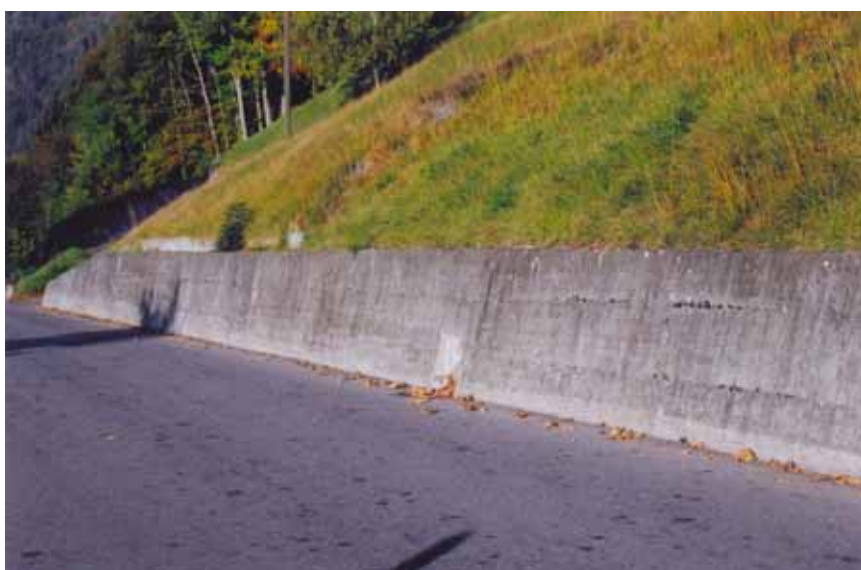
Die Reihe gleichartiger Betonmauern setzt sich bis zu Pt. 785 fort (Abb. 5- 9). Die talseitigen Mauern besitzen oben einen bündigen Abschluss mit Geländer und Leitschranken (Abb. 8, 9).

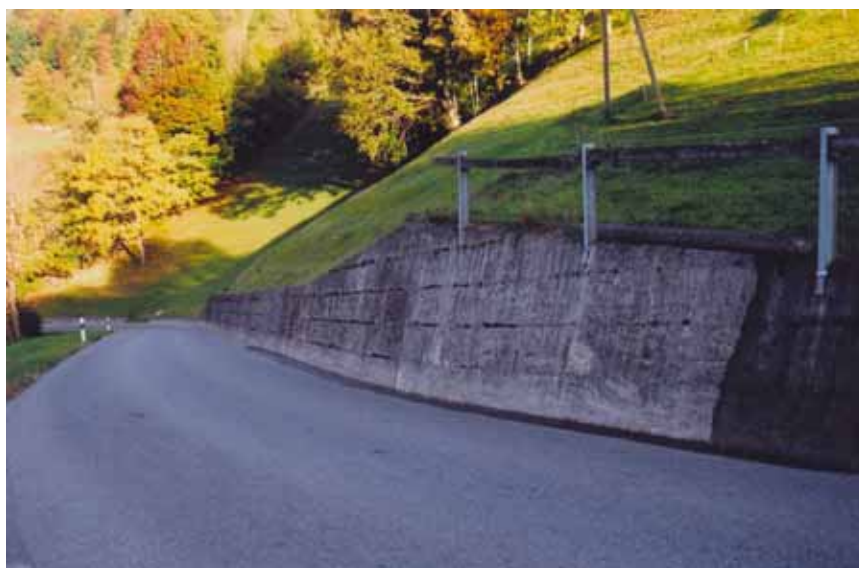
Abb. 7

Die Betonmauern bilden eine Einheit, welche die gesamte Strecke umfasst. Ihre Höhe wirkt der Landschaft angemessen. Das Fugenbild bei Dilatationen und Arbeitsetappen ist durchdacht (Abb. 10, 13, 14). Die Form ist teilweise etwas unruhig (Abb. 7, 13).

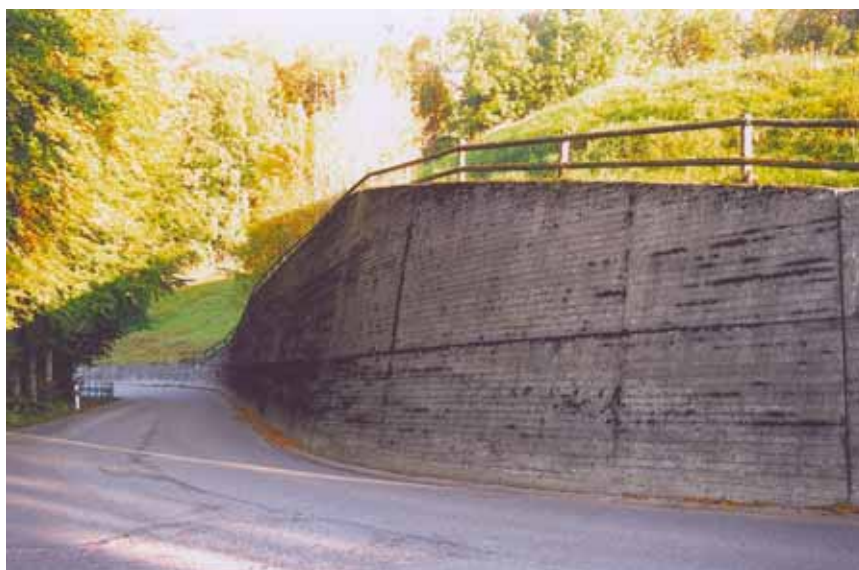
Abb. 10

In der „Halde“ entsteht ein grosser Hanganschnitt. Der Mauerzug erreicht hier eine Höhe von ca. 6 m (Abb. 10). Durch den Überstand wird das Gelände etwas verdeckt. Die Mauer ist 2- stufig betoniert und besitzt auf halber Höhe eine durchgehende Arbeitsfuge, welche parallel zu Strasse geführt ist, und weiter unten auf dem niederen Teil der Mauer bündig ausläuft. Der Mauerzug ist in regelmässige Abschnitte dilatiert und besitzt ein Schalungsbild mit Brettmuster, das durch Moosbewuchs deutlich hervortritt.

Die Linienführung in der Halde bewirkt örtlich einen hohen Hanganschnitt (Abb. 10). Die Gründe dafür sind nicht einsichtig. Die Kurve mit der überraschend hohen Mauer erscheint in der weichen Landschaft bedrohlich. Im Detail wirkt sich hier die gestreifte Schalung günstig aus, da sie die Längsrichtung der Wand betont und ihre Teilung in zwei Arbeitsetappen überspielt.

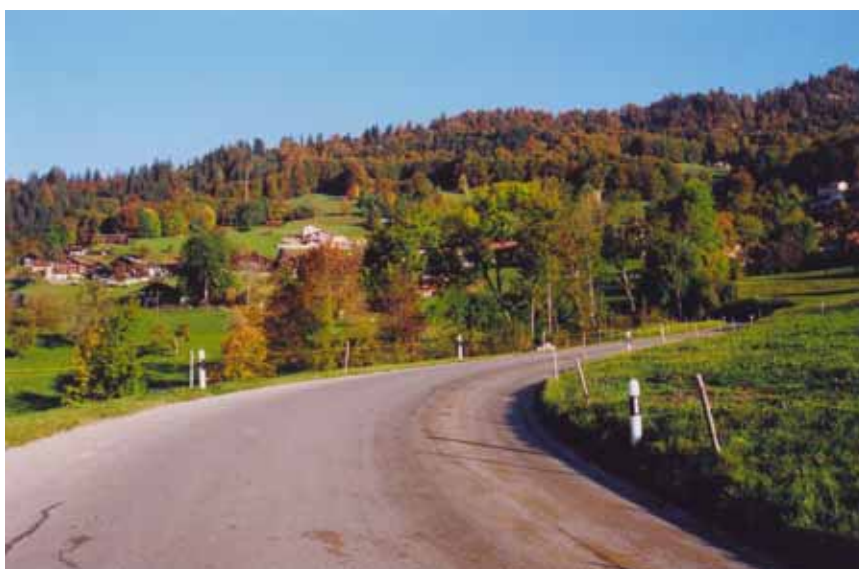
Abb. 11

Die Strasse erreicht vor dem „Kapitelhof“ die Anhöhe mit flachem Weideland. Hier sind keine Mauern vorhanden (Abb. 11).

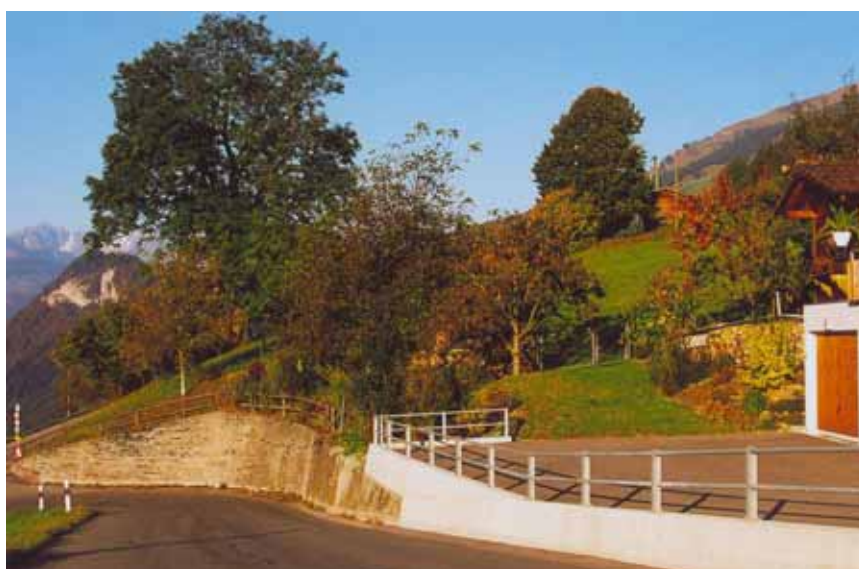
Abb. 12

An der Abzweigung Richtung „Munttobel“ befinden sich bergseitig zwei weitere Stützmauern (Abb. 12). Die erste ist trapezförmig ausgebildet, die zweite schliesst mit einem keilförmigen Übergriff an. Diese umfasst einen Parkplatz mit Garagen. Sie ist wie das Gebäude weiss gestrichen und bildet wohl einen Bestandteil der privaten Liegenschaft.

Die Stützmauern werden ausserorts allgemein als Bestandteile des Strassenraumes verstanden. Die weisse Mauer nach der Verzweigung (Abb. 12) kehrt dieses Prinzip um. Sie ist Bestandteil der privaten Liegenschaft, die sich gegen die Strasse abgrenzt. Die Zugehörigkeit wird durch die Farbe unterstrichen. Dieses Verhalten allgemein angewandt, könnte das Landschaftsbild stark verändern. Eine zusammenhängende Gestaltung des Strassenraumes wäre dann in Frage gestellt.

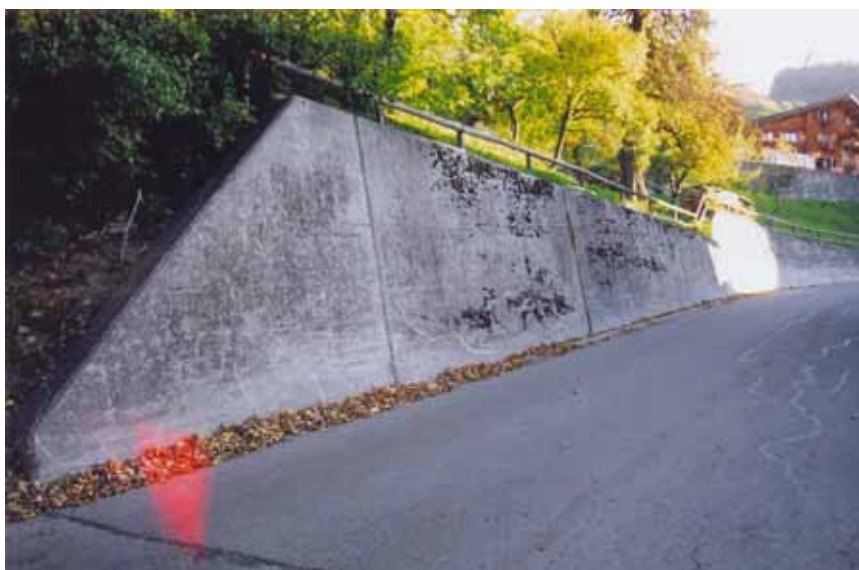
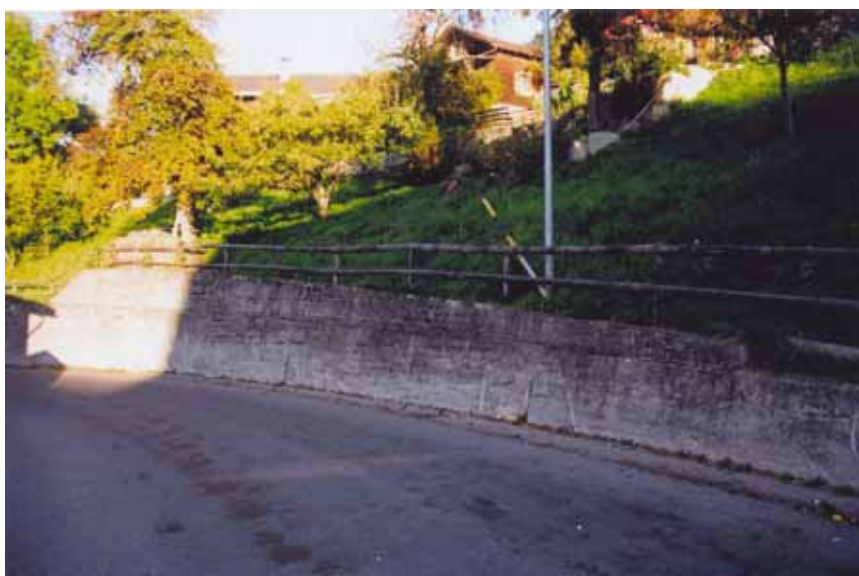
Vor der Ortstafel von Fanas befindet sich die letzte Betonmauer (Abb. 13, 14). Sie besitzt dieselben Merkmale wie die vorletzte. Sie ist dem Hang leicht vorgesetzt und bildet im unteren Teil ein markantes Dreieck, das oben in ein niederes Band ausläuft. Im oberen Teil ist ein rückspringender Keil, bermenartig aufgesetzt. Er nimmt eine lokale Geländeerhebung auf.

Die durchgehende Oberkante der letzten Betonmauer (Abb. 13, 14) verstärkt den Eindruck eines grosszügigen Terrainverlaufes. Die rückversetzte Berme lässt die lokale Erhebung als etwas Untergeordnetes erscheinen.

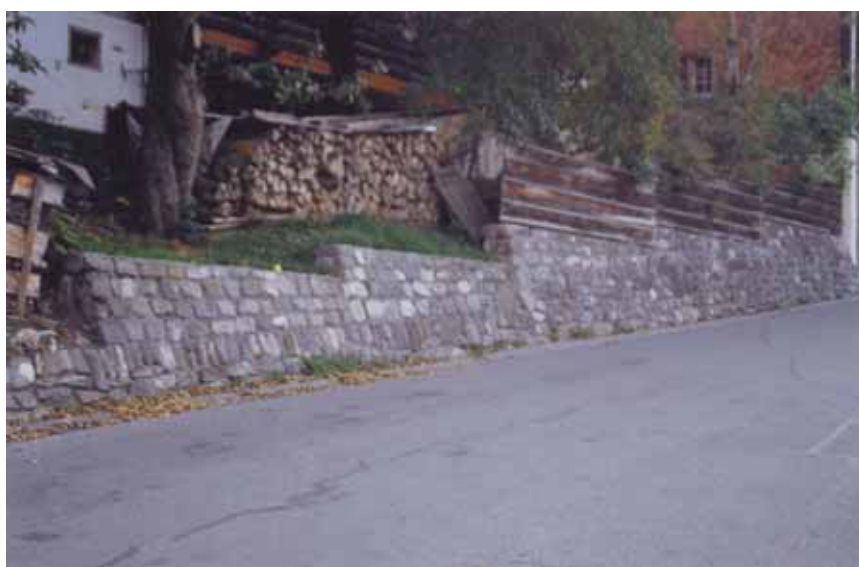
Abb. 15

Im Dorfbereich folgen verschiedene individuell gestaltete Natursteinmauern. Ein Beispiel hierzu bildet die ältere Mauer MX2 (Abb.15), welche sägezahnartig erhöht wurde. Nahe dem Strassenniveau ist die durchgehende Rollschicht noch erkennbar.

Die Mauer MX2 (Abb. 15) legt die Vermutung nahe, dass die Strecke früher mit Natursteinmauern befestigt war. Die Rollschicht und die trapezförmige Abstufung der alten Mauer entsprechen dem gepflegten, konventionellen Typus, der vielerorts verwendet wurde. Die sägezahnartige Erhöhung ist wohl jüngeren Datums.
