## Vorbemerkung

Zusätzlich zum vorliegenden Stützmauerkonzept sind zu beachten:

## 1 Bestandesaufnahme

Strecke: Abzweigung „Saneus“ bis „Strils“ Pt. 1067 (St. Antönienstrasse)

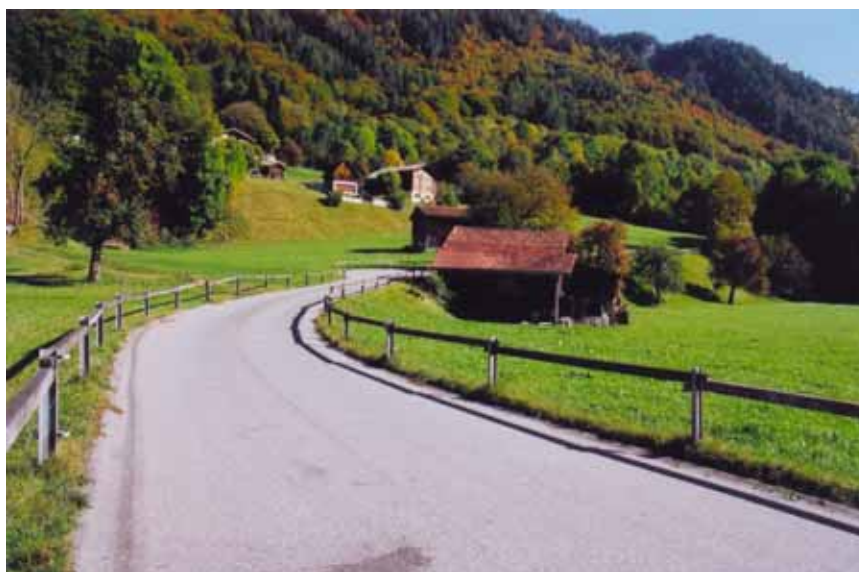
Abb. 1

Die gepflegte Landschaft in der Talsohle besitzt eine gewisse Weite, die Hänge sind auslaufend schwach geneigt (Abb. 1, 2). Im Gegensatz dazu ist der Streckenabschnitt geprägt von Mauern mit überdimensionalem Material. Die stark bossierten Steine (Abb. 4) erscheinen vor den tiefliegenden, unregelmässigen Fugen wulstartig hervorzutreten. In Abbildung 6 ist der „Masstabwechsel“ zur hinteren Gartenmauer mit viel feinerer Struktur und grösserer Stützfunktion ersichtlich.

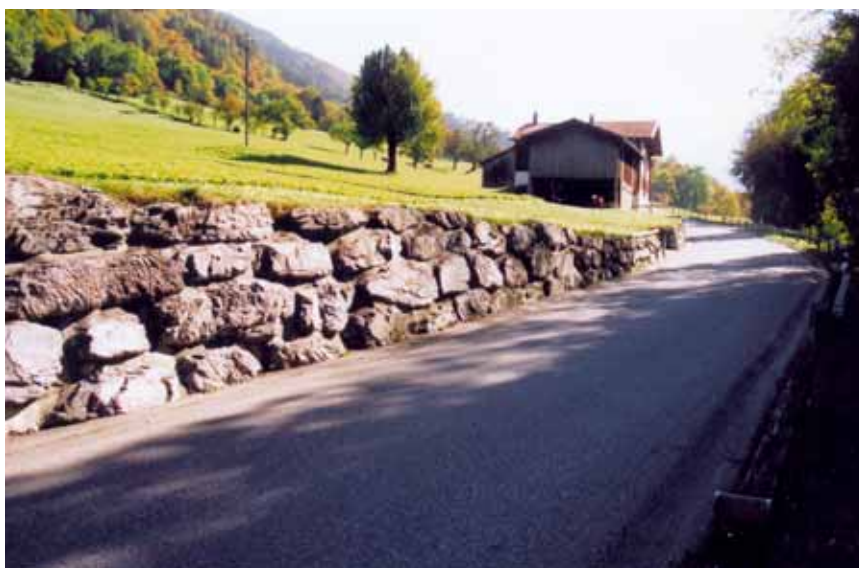
Abb. 4

Die Strasse führt zunächst durch flaches Weideland. Hier sind keine Mauern vorhanden (Abb. 1). Dann verlässt man die Talsohle und mit zunehmender Höhe entsteht an der rechten Seite eine Grasböschung (Abb. 2). Bei „Äuli“ beginnt bergseitig eine Reihe niederer Stützmauern des Typs MX1. Sie sind zum Teil in Zusammenhang mit Hauseinfahrten, Gärten und Ställen erstellt worden (Abb. 3, 5). An andern Orten bilden sie lange Bänder (Abb. 4). Die Steine sind grobblockig, stark bossiert und besitzen breite Fugen.

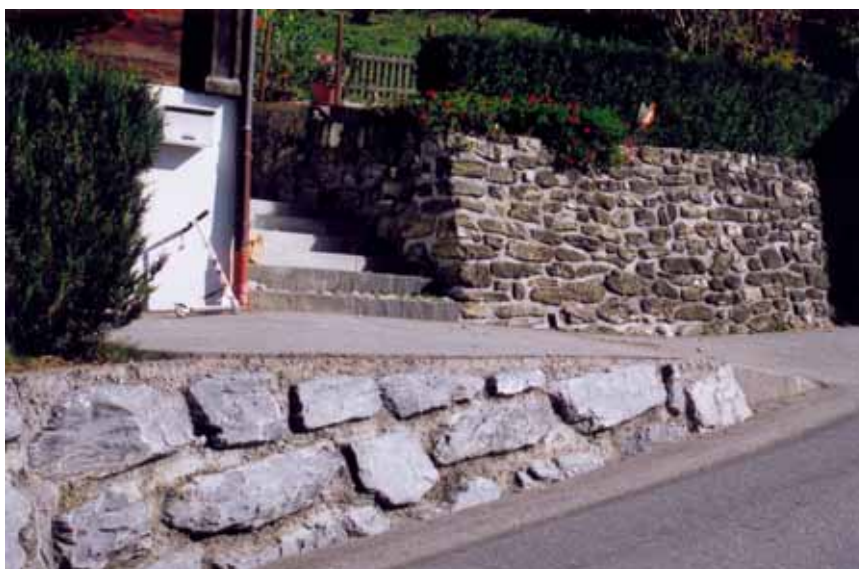
Abb. 6

Bei „Praperwil“ befindet sich oberhalb der Blockmauer MX1 eine Gartenmauer MX2 (Abb. 6). Das Gefüge besteht aus feinen Steinen und ist teils geschichtet, teils zyklopenartig. Die Fugen sind etwas breit mit feinem Zementmörtel ausgestrichen.

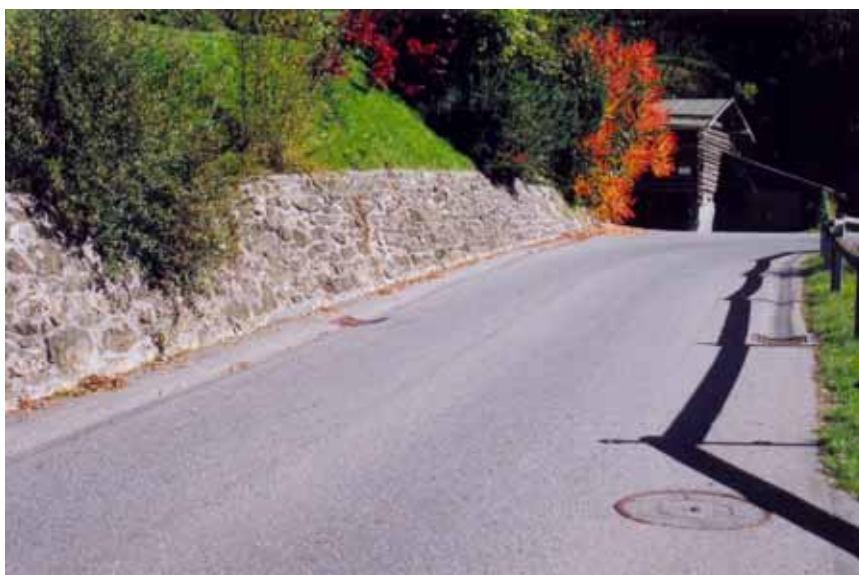
Abb. 7

Vor dem „Wassertobel“ folgt an der Strasse ein Mauerzug MX2 von ähnlicher Struktur (Abb. 7-9 und 11 im Rückblick). Das Steinmaterial ist teils plattenartig, teils sind es gebrochene Flussteine. Auch kleine Zwickelsteine sind vorhanden. Die Fugen sind jedoch breit und mit Zementmörtel fast steinbündig „rasa-pietra“ ausgestrichen. Im Gesamten bilden sie lange Bänder mit starkem Anzug, auf deren Oberkante die höhere Grasböschung bündig ansetzt.

Die Mauern an diesem Strassenabschnitt wirken gepflegt und der Landschaft angemessen. Der Typus MX2 bildet vor den privaten Gärten niedere, einheitliche Bänder (Abb. 7, 9, 11, 12). Trotz wechselnder Struktur und unregelmässigem Gefüge besitzen sie eine flächige Geschlossenheit.

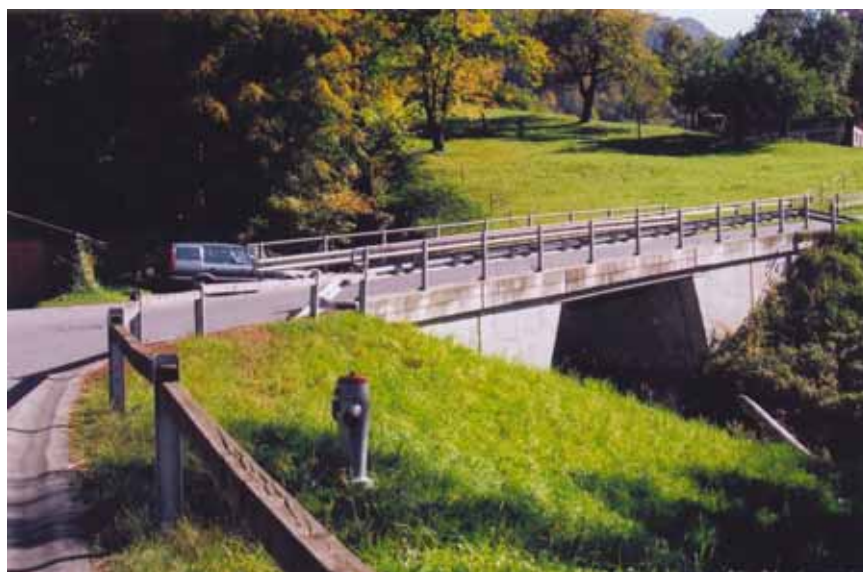
Abb. 10

Es folgt das „Wassertobel“ mit der Betonbrücke (Abb. 10).

Die Brücken im Bereich von Praperwil bis Lunden (Abb. 10 und 22) bilden eine Gruppe von Bauwerken, welche nicht unbedingt mit den Stützmauern in Zusammenhang gesehen werden.

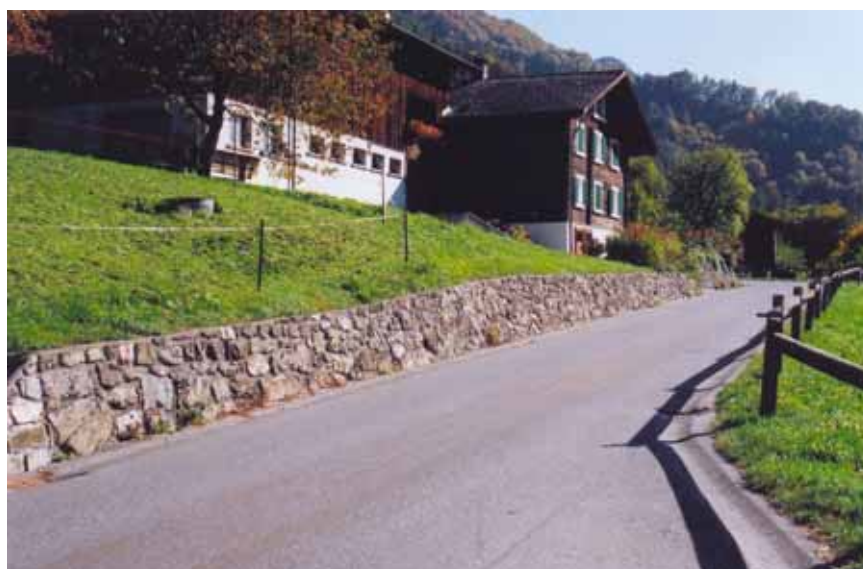
Abb. 12

Die Reihe von Mauern MX2 setzt sich fort. Bei Vorder-Lunden folgt bergseitig eine Zyklopenmauer (Abb. 12). Sie bildet ebenfalls ein langes Band vor dem landwirtschaftlichen Gut. Ihre Kontur ist der Geländeneigung entsprechend leicht gebrochen. Die Steine sind relativ gut gefügt. Am oberen Rand besitzt sie keinen speziellen Abschluss. Die Krone wird durch flache Steine und ein Mörtelband gebildet.

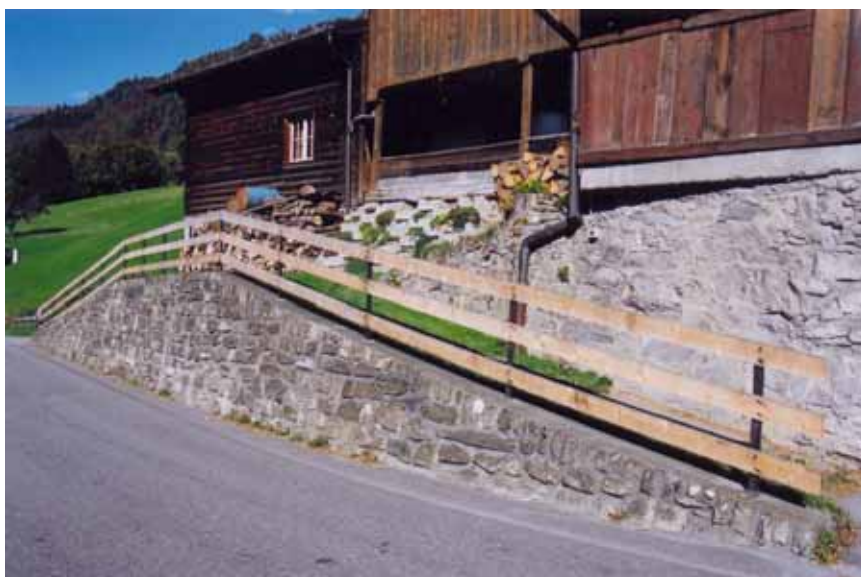
Abb. 13

Vor dem „Boschgertobel“ beginnt nun eine Reihe sehr sorgfältig ausgebildeter Mauern MX2-3). Sie besitzen eine traditionelle Trapezform (Abb. 13, 15). Eine von ihnen ist mit Rücksicht auf den Garten horizontal abgestuft (Abb. 14). Die Mauern sind dem Gelände leicht vorgesetzt und in Abschnitte dilatieren. Das Steinmaterial ist ebenflächig. Es besteht aus quaderförmigen Bruchsteinen und gebrochenen Flussteinen. Das Gefüge ist geschichtet, die Kurse schottisch versetzt. Die Fugen sind schmal und wenig zurückversetzt. Der obere Abschluss wird durch eine sorgfältig vermauerte Rollschicht gebildet.

Die Mauern MX2-3, welche sich an den meisten exponierten Stellen befinden, besitzen allgemein eine andere Grössenordnung. Sie folgen dem konventionellen Typus. In „Vorder-Lunden“ (Abb. 13, 14, 15) sind sie sehr präzise ausgeführt, die Rollschicht wirkt ornamentartig.

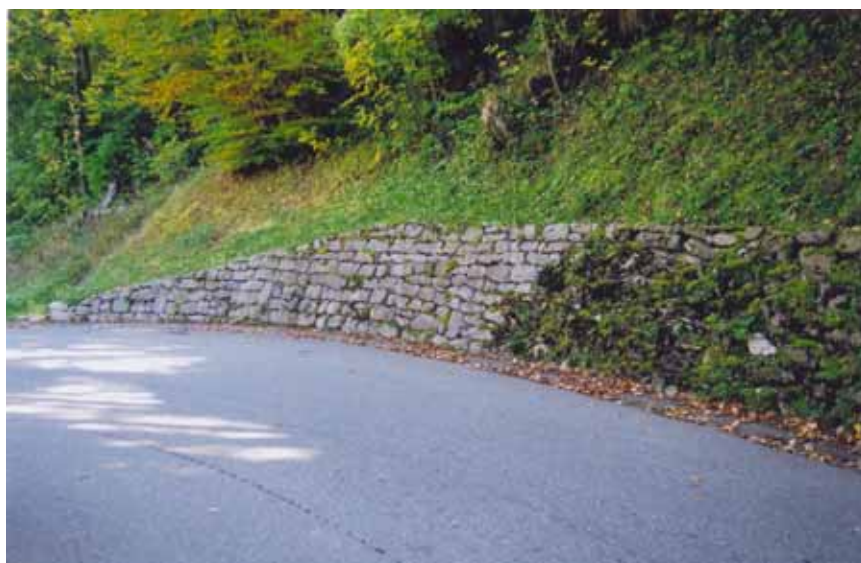
Abb. 16

Wir erreichen das „Boschgertobel“. Hier befindet sich bergseitig eine Trockenmauer MT2 (Abb. 16, 17). Sie bildet ein Band, das sich mit der Steigung leicht konisch verjüngt. Der untere Ausläufer ist jünger, repariert oder später angesetzt. Die quaderhaften Steine sind formergänzend und passgenau gefügt. Der ältere Mauerteil besitzt unregelmässiges Steinmaterial und ist stark vermoost.

Die talseitige Stützmauer im „Boschgertobel“ (Abb. 18) tritt wenig in Erscheinung, besitzt aber ein grobes unregelmässiges Gefüge, das von auslaufendem Zementwasser aus dem Betonkordon übergossen ist. Die bergseitige Trockenmauer ist unter dem starken Bewuchs gut gefügt (Abb. 17). Der angesetzte Ausläufer (Abb. 16) übernimmt die Höhe der angrenzenden Mauer, setzt sich aber durch die quaderhaften Steine ab.

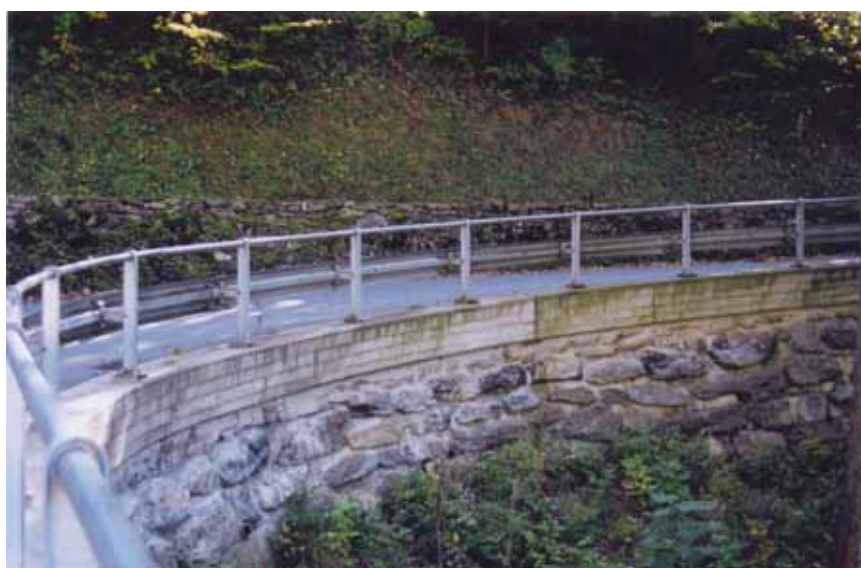
Abb. 18

Die talseitige Stützmauer (Abb. 18) ist in Zusammenhang mit der Brücke aus gröberen Flussteinen in MX1-2 erstellt worden. Die Steine sind stark bossiert und besitzen breite Fugen. Der Abschluss wird durch einen Betonkordon gebildet, dessen Schalungsbild eine ausgeprägte Brettstruktur besitzt. Die letzten Steine unter dem Kordon sind flach und unkenntlich im Beton vergossen.

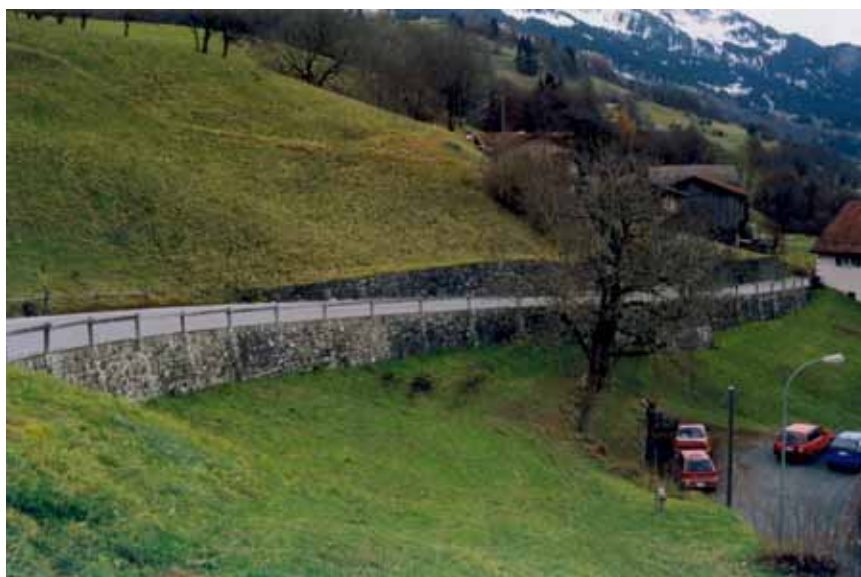
Abb. 19

In Mittel-Lunden ist die Strasse von einer langen, talseitigen und zwei bergseitigen Mauern MX2-3 gefasst (Abb. 19). Das Material besteht aus quaderförmigen Steinen, aber auch aus gebrochenen Flussteinen. Es ist unregelmässig geschichtet und besitzt zum Teil ein zyklopenartiges Fugenbild (Abb. 20, 21). Der Abschluss an der Krone wird talseitig durch eine Rollschicht und einen Bündnerzaun gebildet, bergseitig durch eine Reihe ausgelesener, grösserer Steine. Die bergseitige Mauer erreicht bei der Abzweigung eine Höhe von ca. 3-4 m. darüber befindet sich eine Reihe von Blöcken MT1 (Abb. 20).

Eine besondere Einheit ergeben die beiden Mauern in Abbildung 19, wo sie die Strasse auf beiden Seiten einfassen und mit wechselndem Höhenverlauf durch das Gelände führen. Aus der Nähe betrachtet wirken diese Mauern zum Teil etwas unbestimmt und überdimensioniert. So die bergseitige

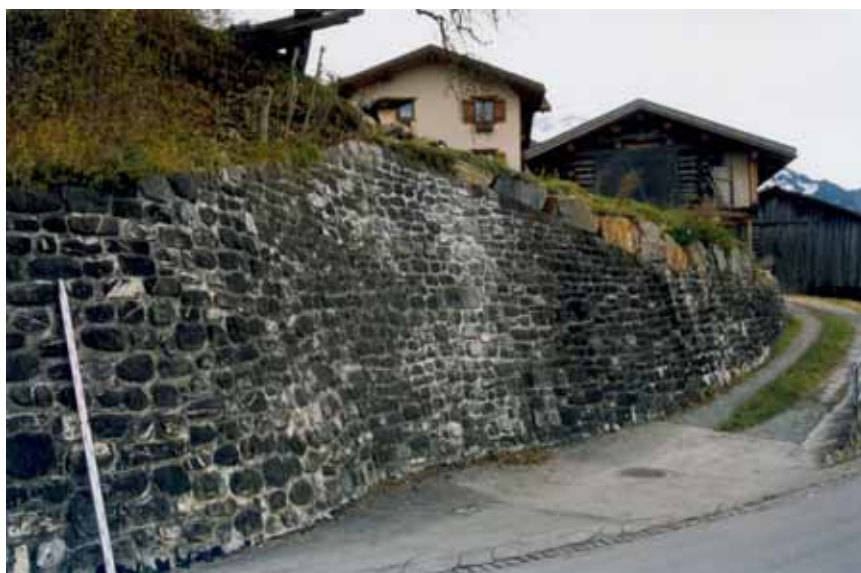
Abb. 20

Mauer an der Abzweigung (Abb. 20), wo sie in der Kurve eine grosse Höhe annimmt und sich das Fugenmuster in verschiedene Richtungen zu bewegen scheint. Durch die Aufhöhung mit Blöcken (im Hintergrund des Bildes) wirkt die ohnehin schon hohe Mauer überladen.

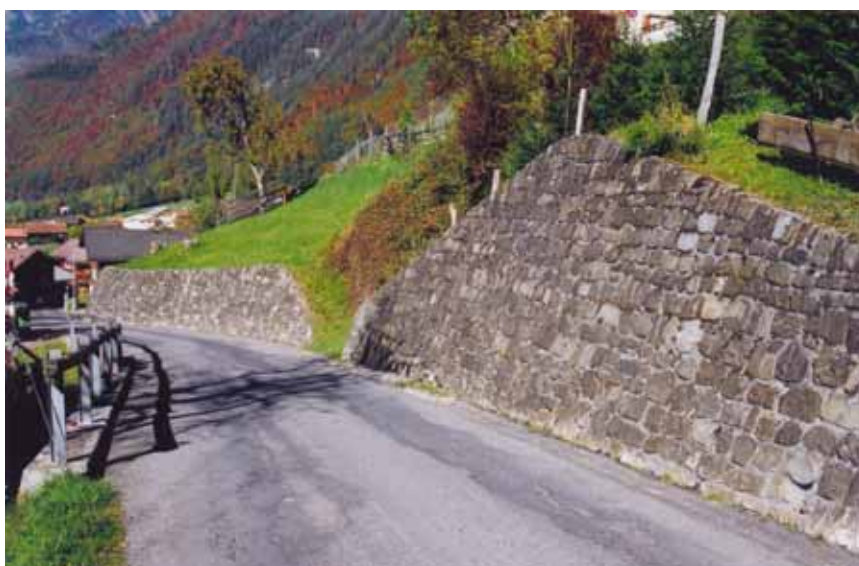
Abb. 23

Die Mischung verschiedener Materialien und Typen bei unterschiedlicher Ausführungsqualität verunmöglicht eine einheitliche Gestaltung an diesem Abschnitt. Es sind einzelne sorgfältig gebaute Mauern vorhanden (Abb. 23, 31), auch die Betonmauern am „Stutz“ stellen in sich eine zusammenhängende Gruppe dar (Abb. 29, 30).

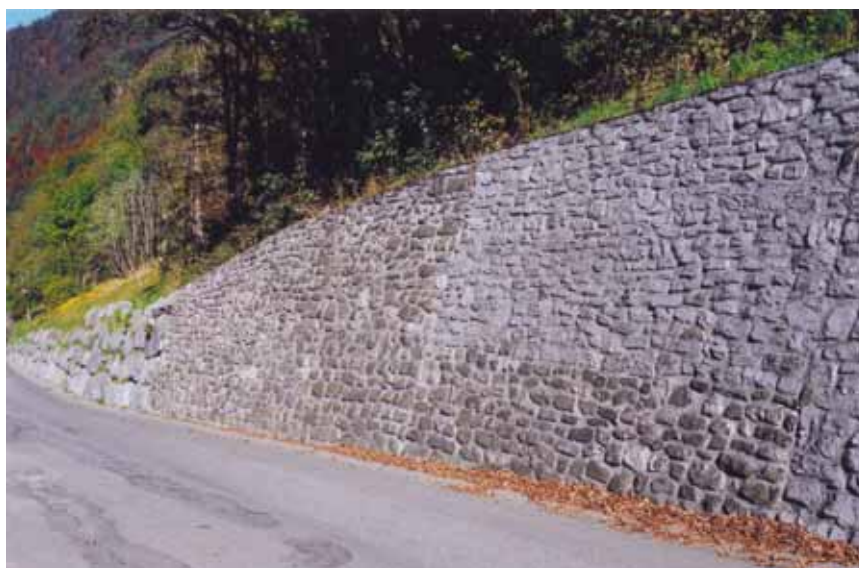
Abb. 25

Hier beginnt ein gemischter Strassenabschnitt. An der Abzweigung befindet sich bergseitig eine Verbauung mit 5-stufigen Steinkörben (Abb. 24). Dann folgt bis zur ersten Kehre am „Stutz“ ein Zug sehr hoher Mauern MX2, abwechselnd mit zwei Partien grobblockiger Mauern MT1 (Abb. 25 im Rückblick, 26). Die Mauern MX2 sind im Gesamten ebenflächig und in Abschnitte dilatieren. Es sind horizontal und vertikal Zonen verschiedener Bauetappen mit ungefähr gleichem Gefüge zu erkennen, die sich im Laufe der Zeit angleichen werden. Das Steinformat ist unregelmässig, das Gefüge

Die hohen Mauern MX2 oberhalb Büel ergeben eine unruhige Abfolge. Die verschiedene Fugenbearbeitung wird sich allerdings mit der Zeit angleichen. Störend und unverständlich wirken die „Zwischenstücke“ von Blockmauern, wo neben den hohen präzisen Mauerflächen Partien aus grobem Material und mit unbestimmter Kontur stehen (Abb. 25, 26).

Die Mauer MX2-3 (Abb. 31) ist zu erhalten. Die Blockpartien zwischen den bestehenden Mauern MX2 am „Stutz“ sind im Falle einer Reparatur durch neue Mauern MX2 zu ersetzen.

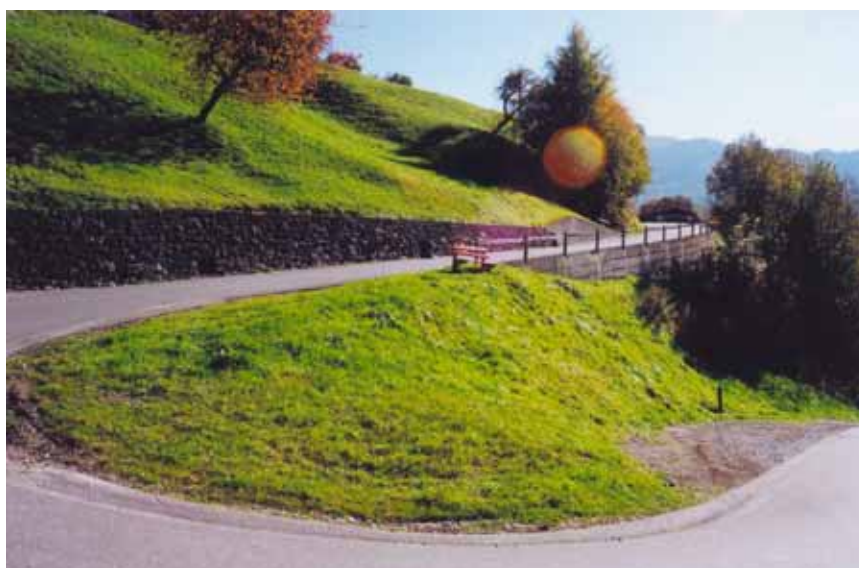
Abb. 27

In der nächsten Kurve befindet sich bergseitig eine weitere Mauer MX2 von ähnlicher Ausführung (Abb. 27, 28). Der untere, auffällige Ausläufer wurde „rasa-pietra“ verputzt. Dazwischen sind ausgebrochene Stellen vorhanden.

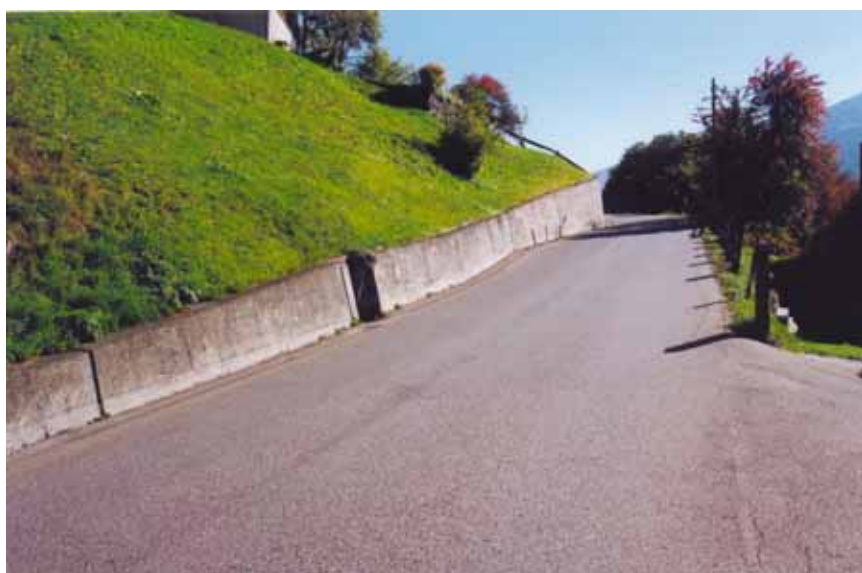
Abb. 29

Anschliessend folgen bergseitig und talseitig Betonmauern (Abb. 29, 30 im Rückblick). Die bergseitigen Mauern bilden einen längeren Zug, welcher in Abschnitte dilatiert und von einer Wasserfassung unterbrochen ist. Im Grundriss ist der Mauerzug polygonal geknickt. Das Schalungsbild besitzt eine schwache Brettstruktur. Die talseitige Mauer weist dem gegenüber ein Schalungsbild mit gut sichtbarer Tafelstruktur auf (Abb. 27). Ein Bündnerzaun ist einbetoniert.

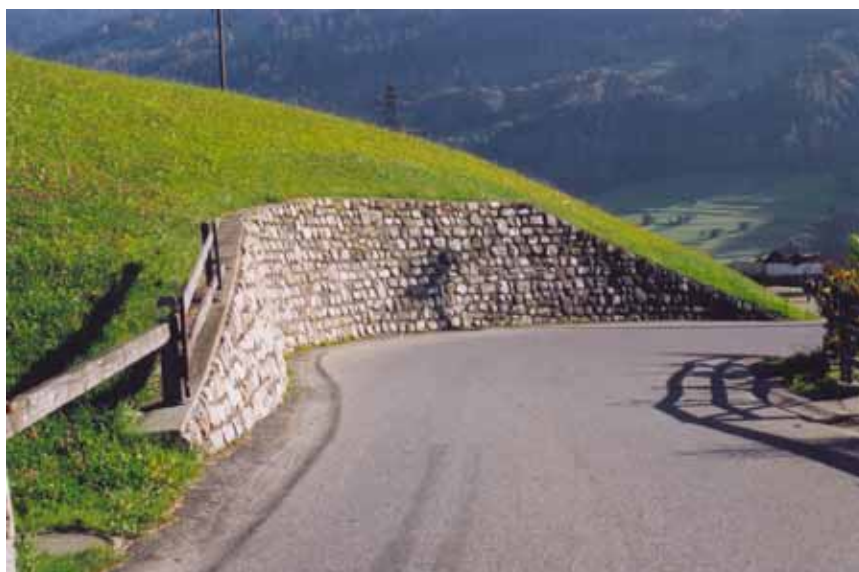
Abb. 31

In der nächsten Kehre treffen wir auf eine Mauer MX2-3 (Abb. 31). Die Steine sind geschichtet und regelmässig schottisch versetzt. Die Fugen sind schmal und leicht zurückspringend. Der obere Abschluss wird durch ein Mörtelband gebildet. Die Mauer folgt der Strasse in einer leichten S-Kurve und bildet vor dem Hanganschnitt, dem sie etwas vorgesetzt ist, eine Trapezform.

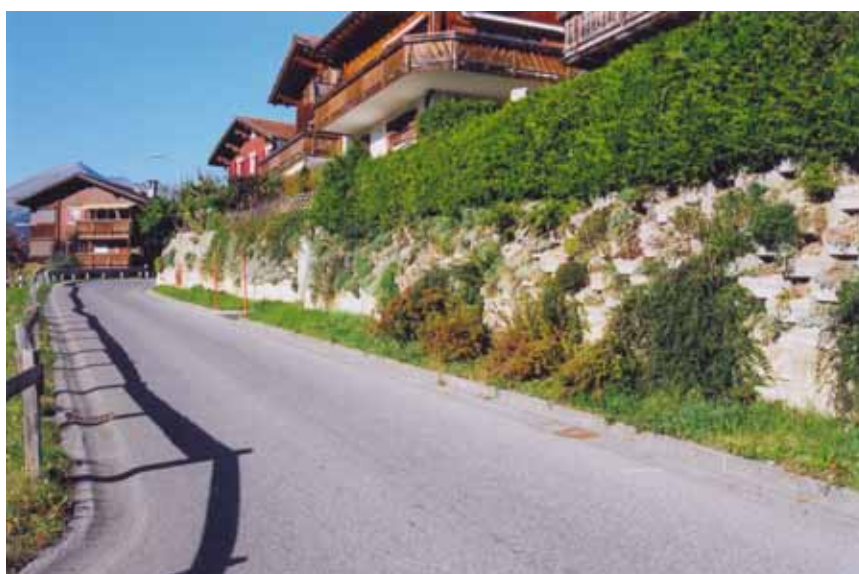
Abb. 32

Im Bereich „Baschär“ bis Buchen sind verschiedenartige Stützmauern vorhanden. Sie sind zum Teil Bestandteil der privaten Gartengestaltung. Auffallend ist die lange Böschungssicherung aus vorfabrizierten Betontrögen (Abb. 32, 33), welche über einem Sockel aus anderen vorfabrizierten Elementen aufgeschichtet sind. Die Böschung ist von der Strasse zurückversetzt und bepflanzt. An einer Stelle ist die wabenartige Struktur von einer vergitterten Fluchtröhre durchbrochen (Abb. 33), an einer andern Stelle von einem Gartentor (ohne Abbildung).

Die wabenförmige Struktur der vorfabrizierten Betontröge ist hier fremd, die Sockelelemente ebenfalls (Abb. 32, 33). Auch steht die „Mauer“, von der Strasse zurückversetzt, am falschen Ort. Als besonders konzeptlos, ja skuril wirkt der Durchstich einer vergitterten Fluchtröhre, sowie der seitliche Anschluss (links am Bildrand Abb. 33 erkennbar).

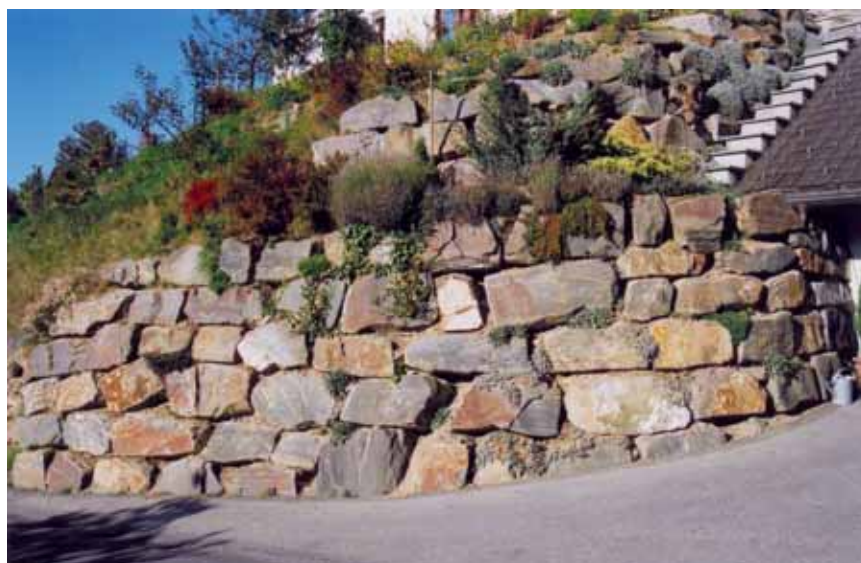
Abb. 34

Am oberen Ende von Buchen befindet sich eine grobe Blockmauer MT1, welche bis zur Garageneinfahrt geführt ist und weitere Teile des Gartens in Form eines losen Blockwurfes mit einschliesst (Abb. 34 und 35 links oben im Bild).

Ebenso befremdend wirkt die Blockmauer vor der Garageinfahrt (Abb. 34). Die ausserordentliche Steinmasse bildet im untern Teil eine Art Wall, während sie oben in einen losen Blockwurf übergeht und weite Teile des Gartens umfasst. Das Gefüge ist regellos. Einzelne Steine bilden einen Ansatz zu lagerhaften Fugen, andere sind über Eck gestellt, scheinen gekippt.

Kurze Wechsel zwischen „geschlossenen“ Betonwänden und „offenen“ Lehnenviadukten sollten im einsehbaren Gelände vermieden werden (Abb. 38). Eine Bereinigung der Situation innerorts von Buchen ist anzustreben (Abb. 33, 34). Grundlage dazu könnte ein Gestaltungsplan bilden, der in Zusammenarbeit mit den Gemeindebehörden erstellt würde.

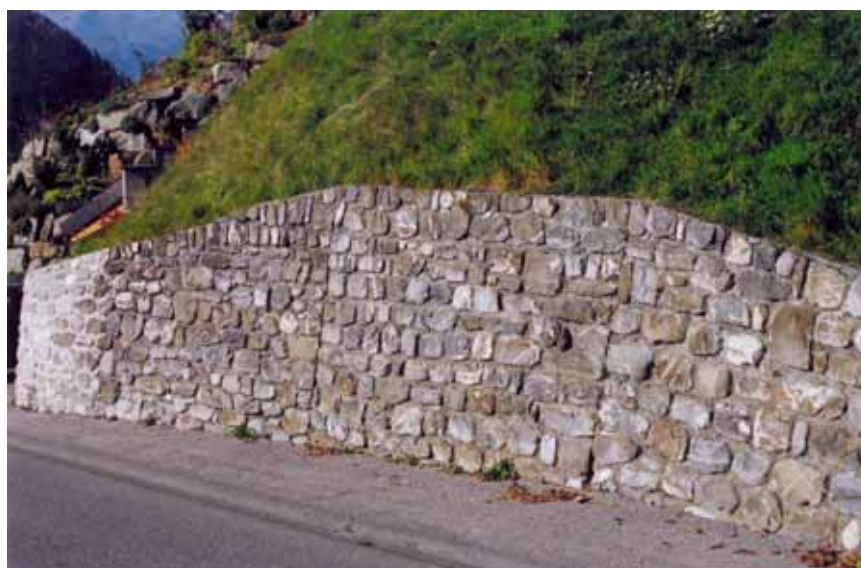
Abb. 35

Rechts davon befindet sich eine ältere Stützmauer MX2 (Abb. 35, 36). Sie ist zur Einfahrt hin abgerundet worden und besitzt dort ein lockeres Gefüge aus runden Flusssteinen (hell geschämter Teil). Der ältere Teil der Mauer entspricht in der Ausführung denjenigen im unteren Teil der Strecke bei Hinter-Lunden.

Die anschliessende Mauer MX2-3 folgt dem traditionellen Vorbild und besitzt ein regelmässiges Gefüge aus quaderhaften Steinen (Abb. 35). Die Ausrundung zum obigen Wohnhaus wurde mit gerundeten Flussteinen ausgeführt, welche in viel Mörtel eingebettet sind (Abb. 36). Das Gefüge erscheint hier gleichsam in die Länge gezogen und „verdünnt“.

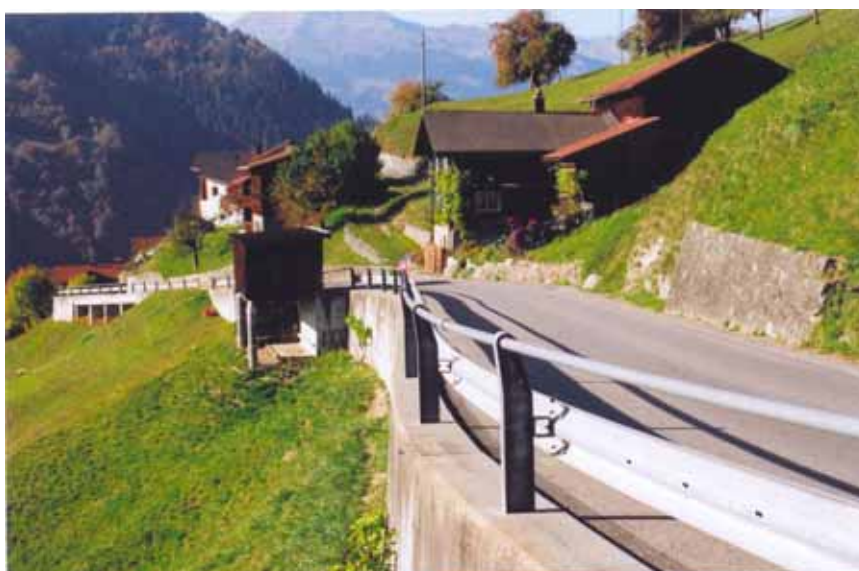
Abb. 38

Danach folgt ein Stück „Rasa-pietra-Mauer“ (Abb. 38 im Rückblick). Die Talseite der Strasse ist mit einem einheitlichen Zug Betonmauern versehen (Abb. 38). Oben ist ein Rohrgeländer mit Leitschranken einbetoniert. Im Hintergrund erkennt man ein Stück Lehnenviadukt.

Die einzelnen typischen Mauern erscheinen im Gesamtbild mehr als Bruchstücke, denn als Einheit (Abb. 38). Materialwechsel und Partien mit Lehnenviadukt an den talseitigen Mauern (Abb. 17 rechts im Bild und 38 links im Bild) schmälern ebenfalls den Gesamteindruck des Streckenabschnittes.

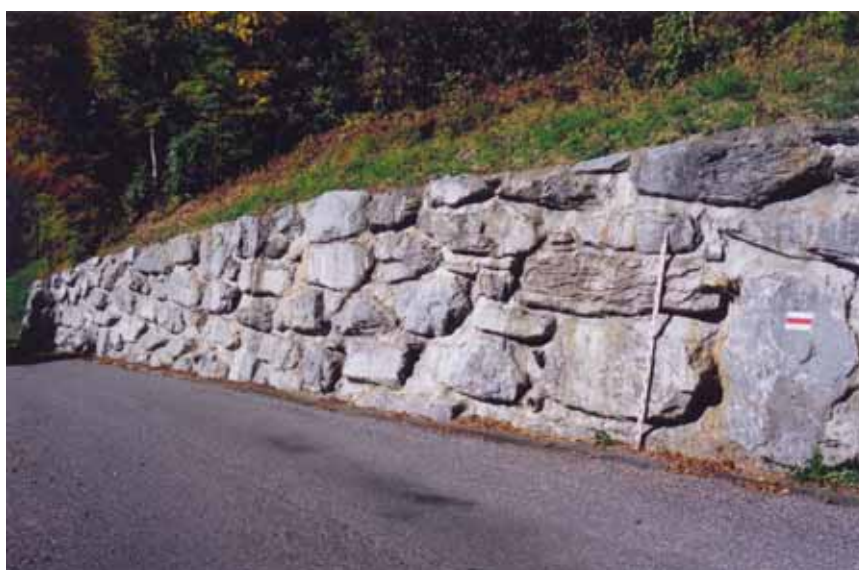
Abb. 39

Wir erreichen „Eggl“ vor dem „Eristöbeli“. Hier befindet sich bergseitig ein Zug grobblockiger Mauern MX1 (Abb. 39-41). Die Steine sind stark bossiert, teils glatt, teils schiefrig gebrochen, einzelne Blöcke sind hochgestellt. Der Fugenmörtel bildet oft schiefe Flächen, welche die oberen Steine unterlaufen, während die Kontur der unteren Steine übergossen ist.

Das Steinmaterial der Mauergruppe vor „Eggli“ ist überdimensional (Abb. 39). Die stark bosierten Steine sind ungeordnet versetzt und scheinen im Mörtel zu „schwimmen“. Der Übergang vom natürlich geschichteten Fels zur zufälligen Steinkombination lässt den Bruch im Ordnungsprinzip erkennen (Abb. 41).

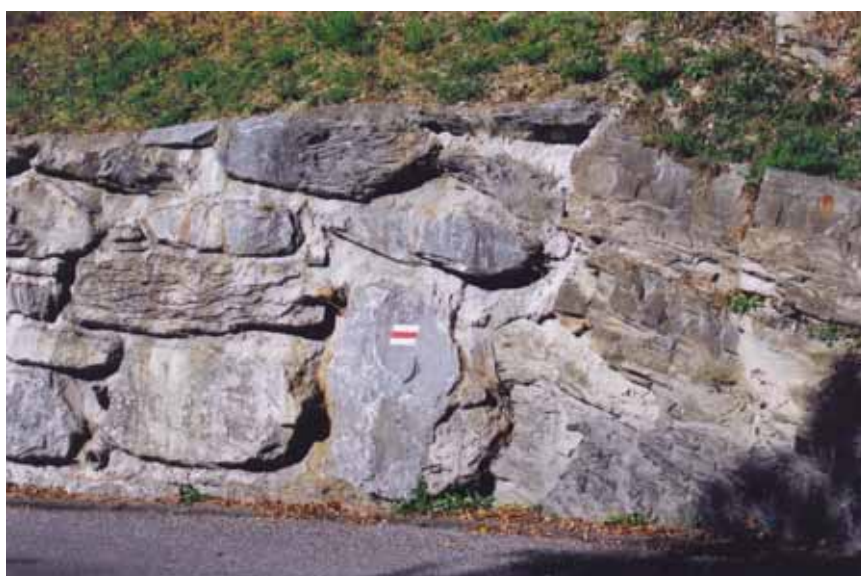
Abb. 41

Abbildung 41 zeigt den Wechsel der Struktur im Übergang zum geschichteten Fels.

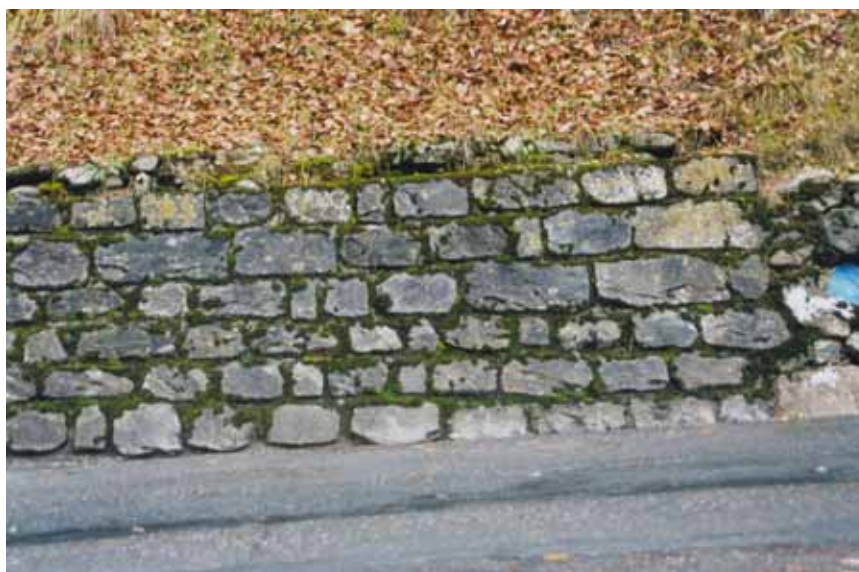
Abb. 43

Aus der Topographie ergibt sich eine gewisse Verwandtschaft zwischen den Brücken im „Eristöbeli“ und im „Boschgertobel“. Im Detail und in der Materialwahl ist dies jedoch nicht genügend berücksichtigt. Der Anbau der Betonmauer an die Bogenbrücke MX2 und die Verlängerung der Trockenmauer MT2 mit MX3 wirken zusammenhangslos (Abb. 43- 45).

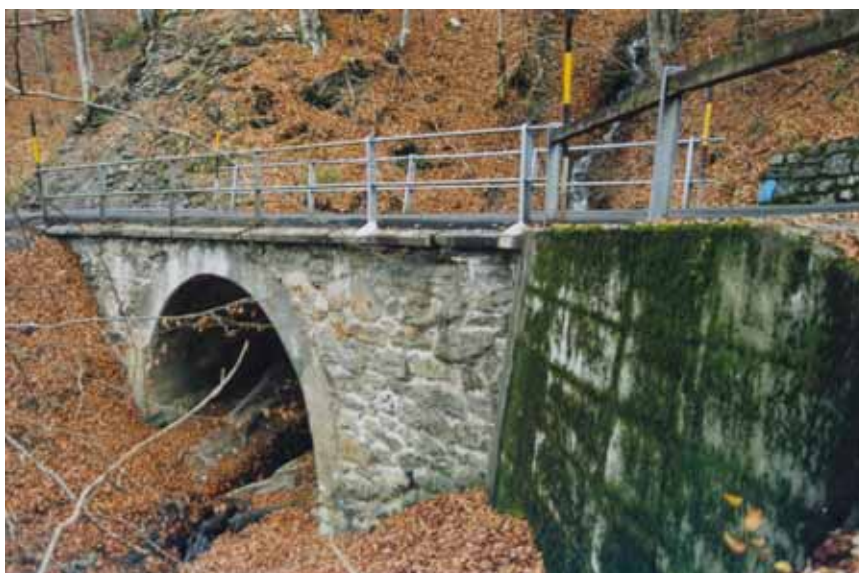
Abb. 44

Im „Eristöbeli“ befinden sich 2 Bachübergänge mit kleinen Bogenbrücken mit Mauerwerk MX2 „rasa-pietra“ verputzt (Abb. 40, 44). Der obere Abschluss wird durch vorspringende Abdeckplatten gebildet. Anschliessend folgt eine Betonmauer, welche stark vermoost ist. Sie trägt einen Bündnerzaun. Bergseitig befindet sich am Bachufer der 2. Brücke eine kleine Schichtmauer MX3 mit quaderförmigen Steinen und schmalen Fugen (Abb. 43). Sie ist als Ausläufer an eine ältere Trockenmauer angebaut. Diese ist zyklisch, dicht gefügt und stark mit Moos überwachsen (Abb. 45). Beide Mauern besitzen starke Rücklage und gehen bündig ins Terrain über.

Neue talseitige Mauern im „Eristöbeli“ sind einheitlich in MX2 zu erstellen. Bergseitige Trockenmauern MT2 sind zu erhalten und allenfalls in der selben Bauart zu ergänzen.

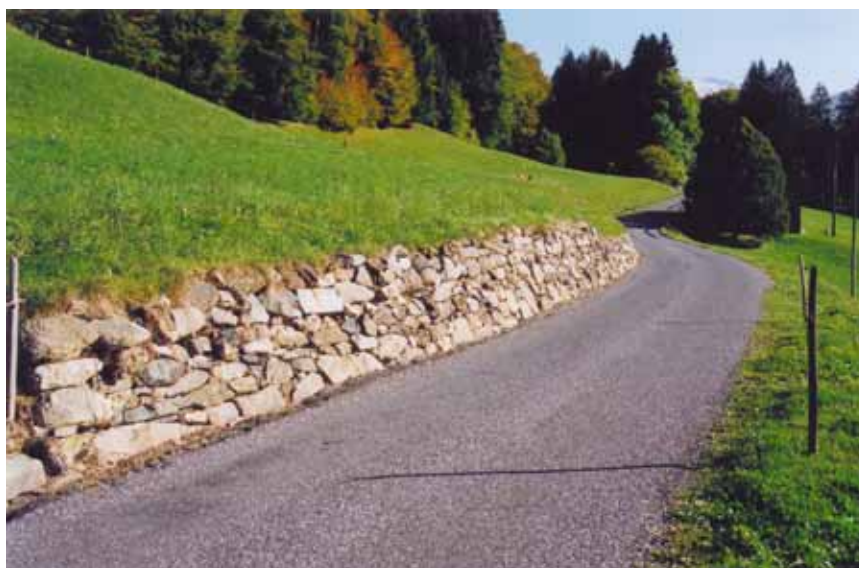
Abb. 46

Nach einer kurzen Steigung im Waldstück erreichen wir die Geländestufe von Terfals. Die Strasse führt nun auf konstanter Höhe durch schwach geneigtes Weideland. Die Talseite der Strasse ist geböscht, während die Bergseite von langen Trockenmauern gesäumt ist (Abb. 46, 47). Das Steinmaterial besteht teils aus Platten oder Quadern, teils aus gebrochenen Flusssteinen. Das Gefüge ist satt, die Zwischenräume sind ausgezwickelt. Die Mauern besitzen Rücklage und gehen bündig ins Terrain über. Beim Bauernhof ist eine Trockenmauer durch einen Aufguss aus Beton erhöht worden (links in Abb. 48 erkennbar, ohne Detailabbildung).

Die langen Bänder von einfachen Trockenmauern geben dem letzten Abschnitt das Gepräge (Abb. 46, 50, 51). Die Strassenführung wirkt promenadenartig (Abb. 53). Die Talseite besitzt fast ausnahmslos Grasböschungen, was im einsehbaren Teil der Weidelandschaft günstig wirkt. Die Mauern sind von einheitlicher Struktur und in der Grösse auf das Notwendige beschränkt. Ihr Gefüge ist sorgfältig ausgezwickelt (Abb. 47).

Die bestehenden Trockenmauern MT2 zwischen „Terfalls“ und Putz sind zu erhalten. Neue, bergseitige Mauern sind MT2 zu erstellen. Talseitige Mauern sind zu vermeiden und als begrünte Böschungen auszubilden.

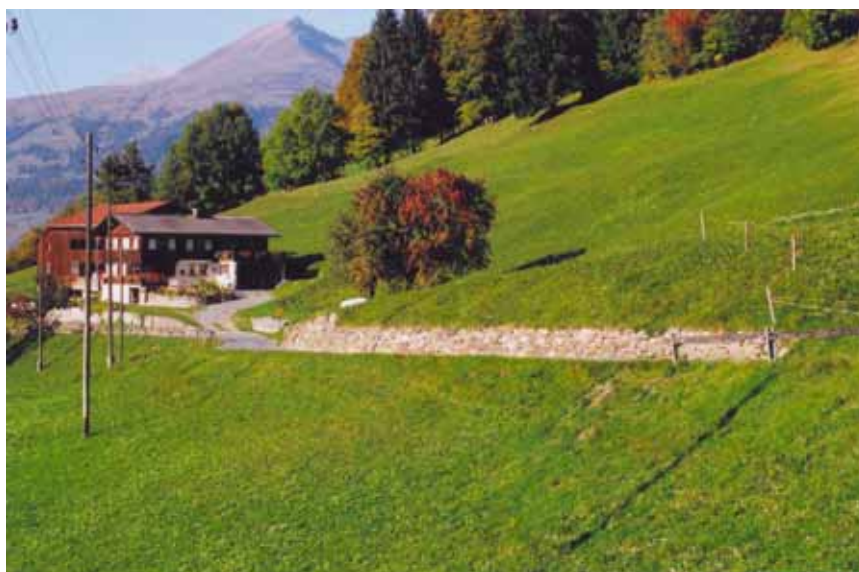
Abb. 48

Einige Ausnahmen sind vorhanden. Es ist der Steinsatz bei der Abzweigung nach „Putzenberg“ (Abb. 49), die Kehrstelle in MX1 beim „Spondatöbeli“ (Abb. 52), eine Mauer mit Betonaufguss vor dem Hof von „Terfals“ (Abb. 48 hinten), sowie einige Mauerkorrekturen innerorts von Putz (Abb. 59). Eine markante, aber zerstreute Gruppe bilden die Mauern MX2-3 im Bereich von Putz. Sowohl in der Strassenführung als auch in der Detailausbildung besteht eine Verwandtschaft zu den Mauern von Lunden. Die Form der Mauer in Abbildung 58 ist allerdings befremdend. Die Ausrichtung korrespondiert nicht mit der Strasse und die ausgesprochene Wellenform, welche betont der kleinen Senke des Terrains folgt, bricht im Anschluss an den Fels abrupt ab. Von der Gegenseite her betrachtet folgt sie dem Gelände harmonisch (Abb. 59). In der Kurve bei „Ruofa“ besitzen die talseitige und die bergseitige Mauer eine formale Entsprechung. Sie fassen die Strasse beidseitig ein (Abb. 61, 62). Eine vergleichbare Situation finden wir in Lunden (Abb. 19).

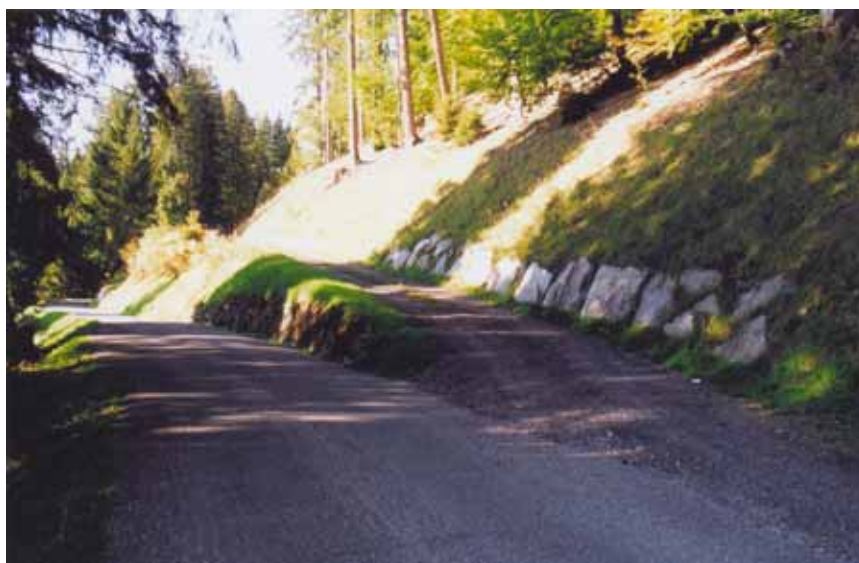
Abb. 49

Bei Pt. 1053 beginnt ein Waldstück. Ein Fahrweg vom „Putzenberg“ kommend mündet in die Strasse. Die Bergseite der Abzweigung ist örtlich mit einzelnen Blöcken befestigt (Abb. 49). Diese liegen in der Ebene des Hanges und bilden eine Art Steinsatz. Im Wald folgen lange, nieder Trockenmauern (Abb. 50, 51 im Rückblick). Zum Teil sind es mehr Böschungssicherungen. Sie bilden lange Bänder, welche die Strasse säumen. Es sind ältere Mauern vom Typ MX2. Das Material ist unterschiedlich gebrochen, aber dicht gefügt und ausgezwickelt.

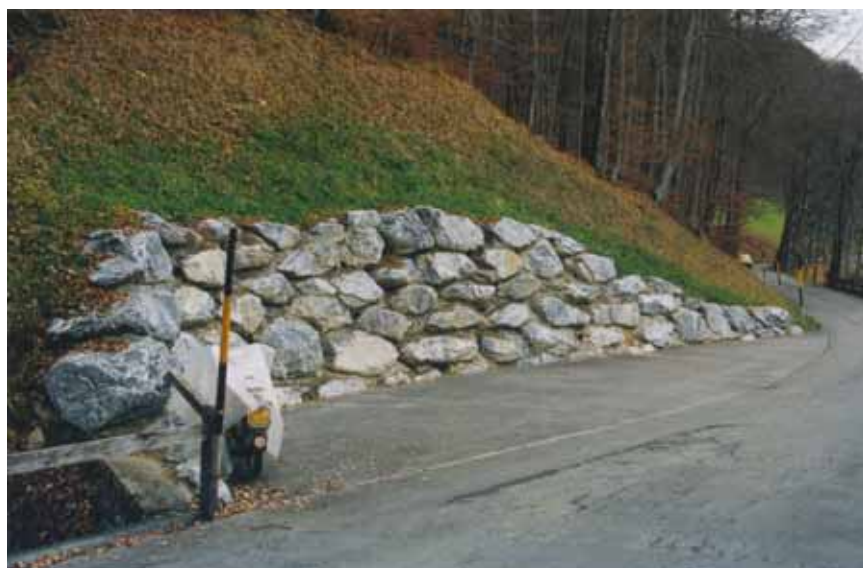
Abb. 52

Wir erreichen das „Spondatöbeli“. Hier befindet sich eine Kehrstelle, welche bergseitig von einer Blockmauer MT1 gefasst ist (Abb. 52). Die Blöcke sind dem Hang vorgelagert und regellos aufgeschichtet.

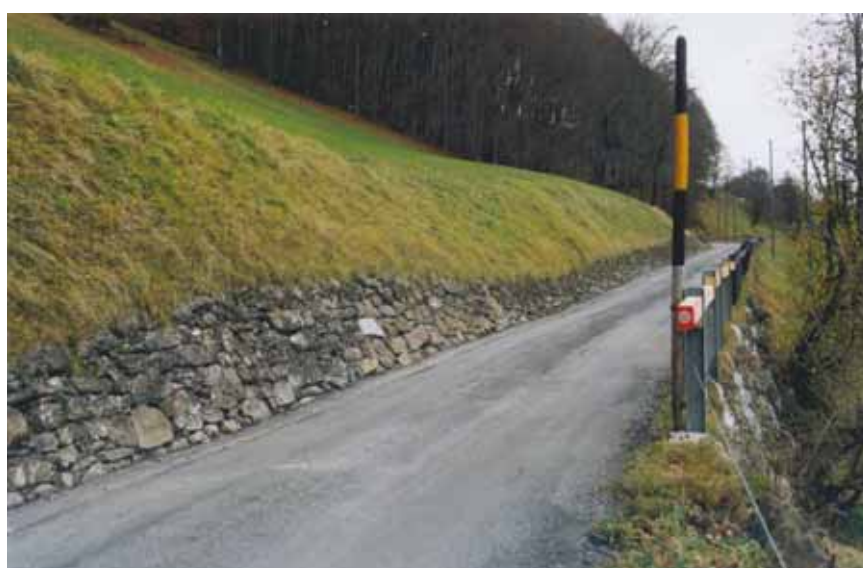
Abb. 54

Auffallend ist die Mauer in Abbildung 54, welche ein langes Band bildet, das mit leicht geschwungener Kontur eine örtliche Erhebung des Geländes aufnimmt. Die Mauer geht bündig in den Hang über. Das Gefüge ist kompakt, die unterschiedlichen Steinformate ergänzen sich, die Zwischenräume sind satt ausgezwickelt. An derselben Stelle befindet sich auch eine talseitige Mauer MT2, aber mit größerem Gefüge. Sie ist von Büschen überwachsen. Ein Bündnerzaun ist mit groben Sockeln einbetoniert.

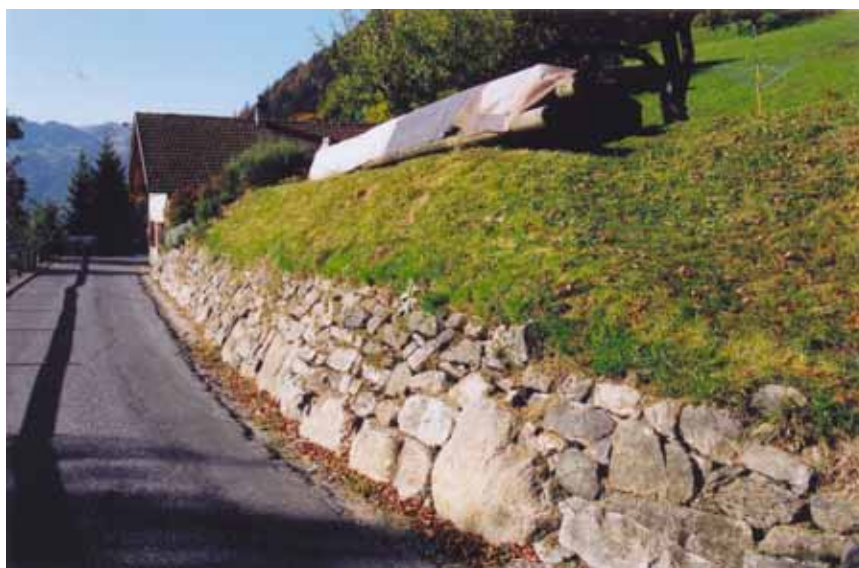
Abb. 55

Vor „Putz“ treffen wir auf eine Mauer MX2-3, welche mit ihrer wellenförmigen Kontur den grossen Hanganschnitt abdeckt und sich weiter Richtung Putz zieht (Abb. 55, 56). Die Steine sind quaderartig, aber von ungleichem Format. Die Mauer zeigt partiell eine ausgeprägte Schichtung, an andern Stellen überwiegt das unregelmässige Gefüge. Die Steine sind im vorderen Teil leicht rückspringend ausgefugt, im hinteren Teil, Richtung Dorf, sind die Konturen verwischt.

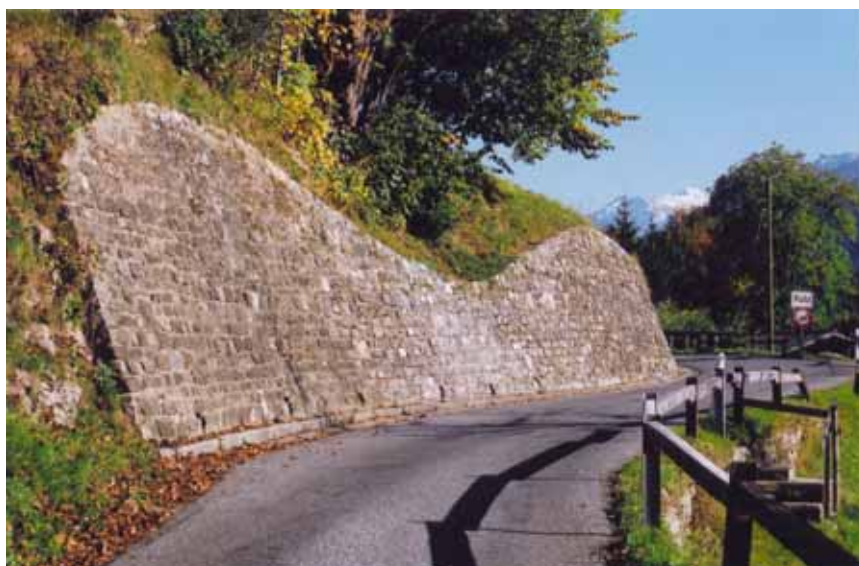
In Putz sind bergseitig wieder Trockenmauern anzutreffen (Abb. 57, 58). Die Steinformate der Mauer in Abb. 58 sind unregelmässig. Am Mauerfuss sind grössere Blöcke in den Verband einbezogen. Nach oben häufen sich die kleineren Steine. Die Kontur ist unbestimmt. Talseitig befindet sich an gleicher Stelle eine Mauer MX2 mit Betonkordon und Bündnerzaun (Abb. 57).

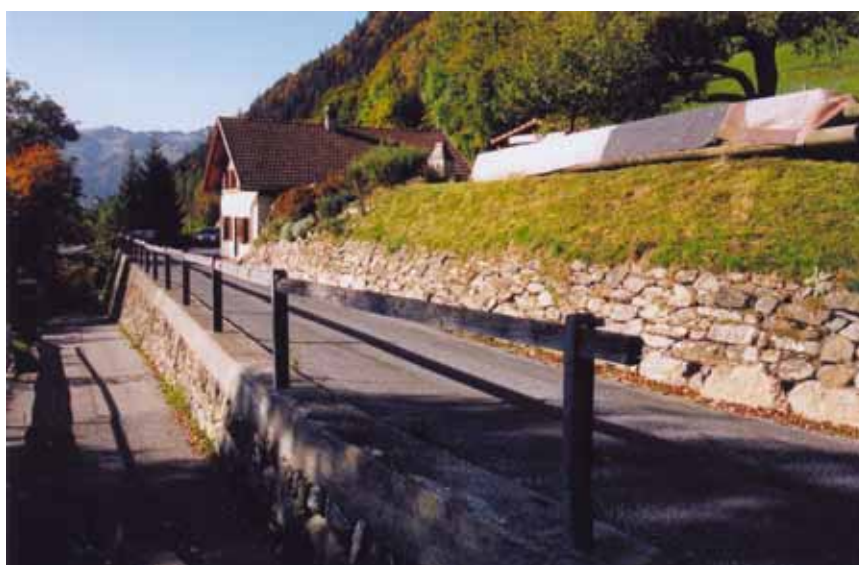
Abb. 60

Ein weiterer Zug Trockenmauern ist im Dorf als Abschluss der Vorgärten anzutreffen (Abb. 60). Er ist teils mit anderem Mauerwerk, teils mit Beton ergänzt worden und durch einen Treppenaufgang unterbrochen. Das Trockenmauerwerk partiell vermörtelt worden.

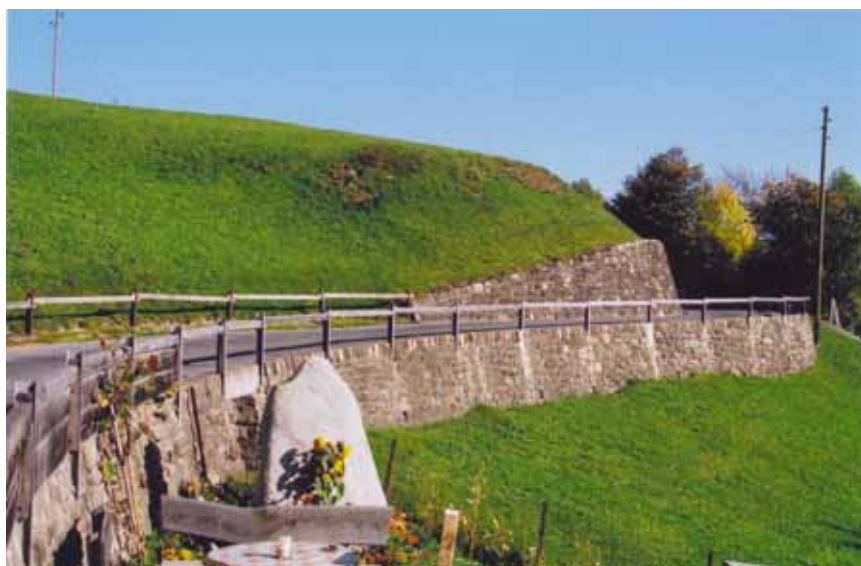
Abb. 61

Eine besondere Mauerpartie befindet sich am Dorfeinde bei „Ruofa“. In der S-Kurve ist die Strasse beidseitig von traditionellen Mauern MX2-3 gefasst (Abb. 60 im Ausblick, 61, 62 im Rückblick). Sie entsprechen dem vorherigen Typus und weiteren Mauern MX2 am 2. Strassenabschnitt. Sie sind jedoch sorgfältiger gefügt. Die bergseitige Mauer besitzt einen Abschluss mit ausgelesenen Steinen, die talseitige weist eine Rollschicht auf, ein Bündnerzaun ist einbetoniert.
