Vorbemerkung

1 Bestandesaufnahme

Strecke: Küblis Pt. 823 bis Conters

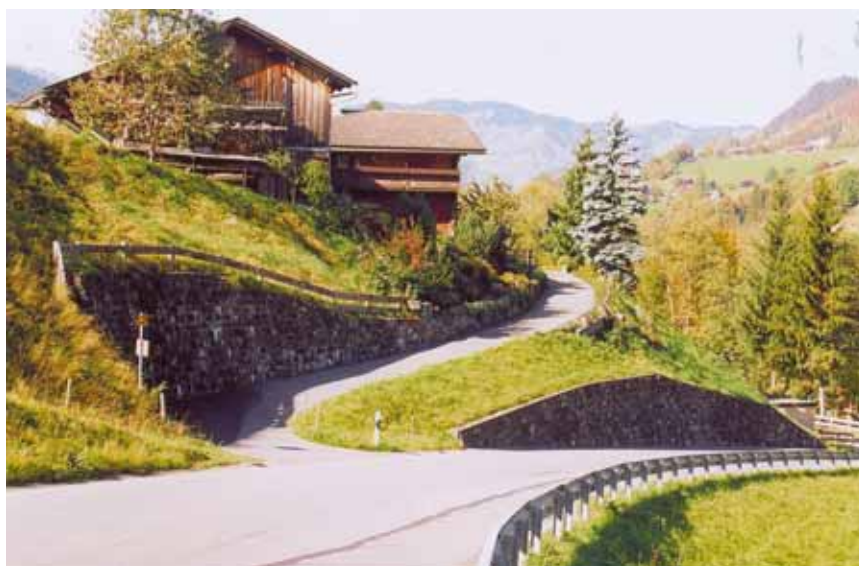
Abb. 1

Die Strecke besitzt bis „Runggalätsch“ einige ältere Mauern des Typs MX2-3. Sie befinden sich bei Pt. 823 (Abb. 1) und nach der Kehre bei „Runggalätsch“ (Abb. 3, 4). Die Mauern waren wohl Bestandteile des alten Fahrweges, welcher heute nicht mehr unter Verkehr ist (Abb. 5, an der Abzweigung nach „Brunnen“). Diese Mauern folgen dem konventionellen Vorbild und sind trapezförmig oder leicht polygonal ausgebildet. Die Steine sind teils mit durchgehenden Lagerfugen geschichtet, teils zyklisch gefügt. An den Stossfugen sind sie meist gerundet, wodurch etwas breite Fugen entstehen, welche mit feinem Zementmörtel ausgestrichen sind (Abb. 3, 4). Die strassenparallele Krone ist mit einer Steinreihe roll-schichtartig abgeschlossen, an den schrägen Flanken ist der Verband zufällig auslaufend, die Steine sind mit einem Mörtelband abgedeckt. Die übrigen Mauern des Typs MX2-3 besitzen ein ähnliches Gefüge.

Die älteren Mauern MX2-3 bilden unter sich eine kleine Gruppe mit einem formalen und historischen Zusammenhang. Sie wirken in der Gesamterscheinung gepflegt und gut in die Topographie integriert (Abb. 1). Im Detail lässt ihr Gefüge stellenweise die Sorgfalt vermissen (Abb. 4 rechts im Bild). Die Mauern stehen an den Abzweigungen der heutigen Route und markieren als Relikte die alte Strassenführung (Abb. 1, 3, 4, 5).

Die älteren Mauern MX2-3 sind zu erhalten.

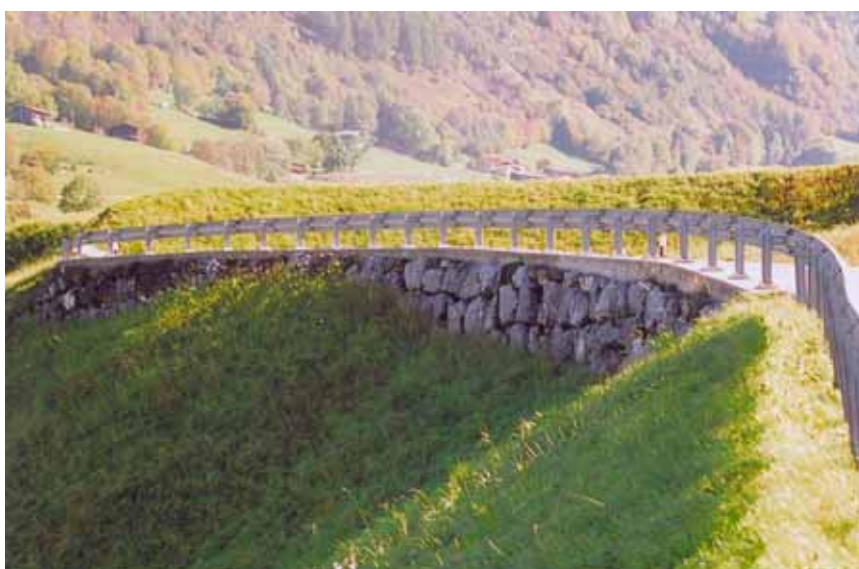
Abb. 2

Die talseitige Mauer vor der Kehre von „Runggalätsch“ besteht aus MX1 und besitzt einen zurückversetzten Betonkordon mit Leitschranken (Abb. 2). Das Gefüge ist zyklisch, die Steine sind wenig ebenflächig.

Die talseitige Mauer MX1 entspricht wohl dem Grundsatz der Verwendung von Naturstein im einseharen Gelände. Sie bildet hier als einzelnes Bauwerk mit ihrem groben, zyklischen Steinmaterial zwischen alten Mauern MX2-3 und den neuen, glatten Betonmauern eine kaum gerechtfertigte Ausnahme (Abb. 2).

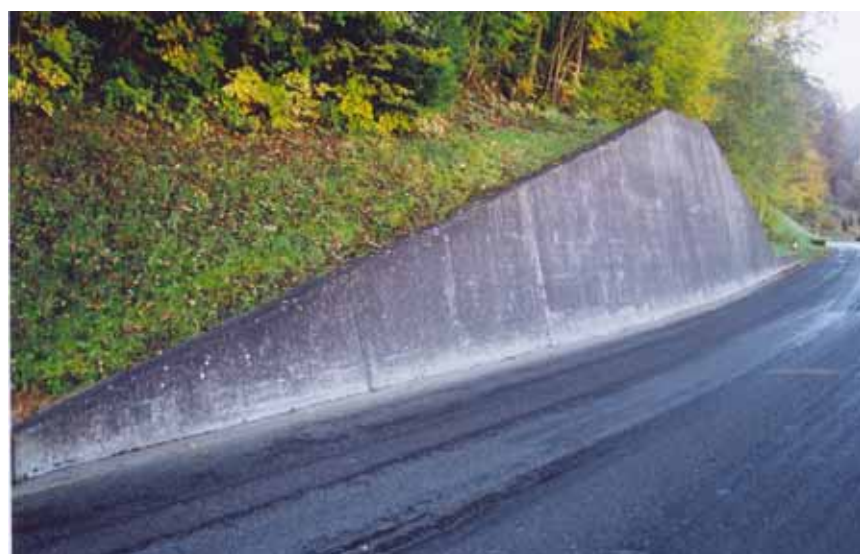
Abb. 6

Oberhalb „Mataun“ bis „Cafilonga“ folgen bergseits und talseits markante Betonmauern (Abb. 6, 7, 9, 10). Sie besitzen alle ein glattes Schalungsbild und sind in regelmässige Abschnitte dilatiert. Die bergseitigen Mauern sind konventionell trapezförmig oder leicht polygonal ausgebildet. Sie sind dem Gelände etwas vorgesetzt. Die talseitigen Mauern wechseln streckenweise mit Lehnenviadukten ab, welche jedoch im bewaldeten Gebiet wenig einsehbar sind. Die Betonmauern besitzen ein konventionelles Rohrgeländer mit Leitschranken.

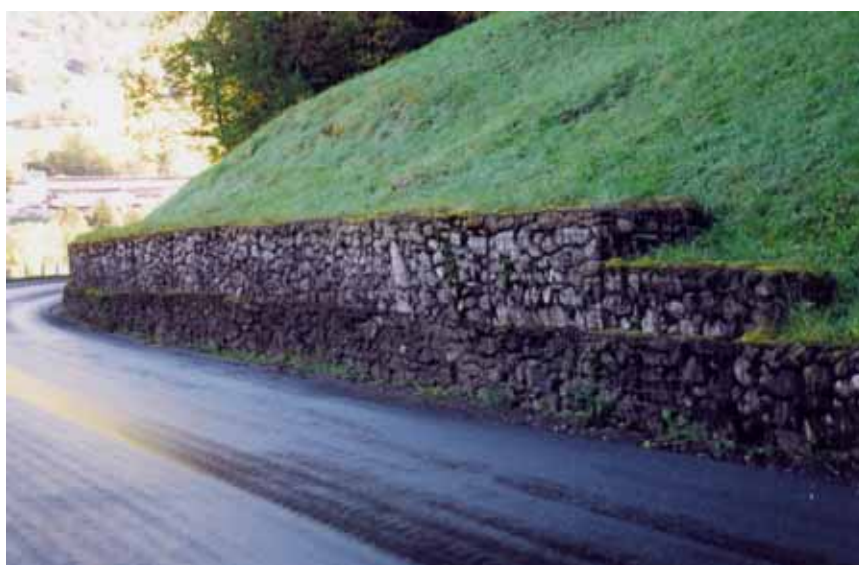
Abb. 8

In der Reihe der Betonmauern finden sich zwischendurch verschiedene Böschungssicherungen aus Steinkörben. Die Körbe sind mehrstufig angeordnet, zum Teil auch seitlich abgetreppt. Unterhalb

von Pt. 886 sind sie nicht parallel zum Strassenniveau, und zudem verkippt (Abb. 8). In Brunnen schliesst die bermenartige Böschungssicherung (Abb. 14) mit einem Absatz an die vorangehende Betonmauer an. Danach folgen Steinkörbe, die unter dem Transformatorenkasten einen 3-stufigen Sockel bilden (Abb. 15).

Der Wechsel von Betonmauern auf Steinkörbe ist nicht einsichtig. Vergleichbare Hanganschnitte (Abb. 8 und 9) sind einmal mit Mauern, ein andermal mit Körben gesichert. Bei der Böschungssicherung oberhalb „Mataun“ entsteht der Eindruck von Instabilität, da die Korbstufen gegenüber der Strasse Einsenkungen aufweisen und leicht verkippt sind (Abb. 8). Bei Brunnen erscheint der Übergang zwischen Betonmauer und Steinkörben zufällig (Abb. 14). Die nächste Böschungssicherung (Abb. 15) wirkt unter dem Trafokasten als dreistufiger Sockel, der weder zu den übrigen Stützbauwerken noch zum Gelände einen Bezug hat.

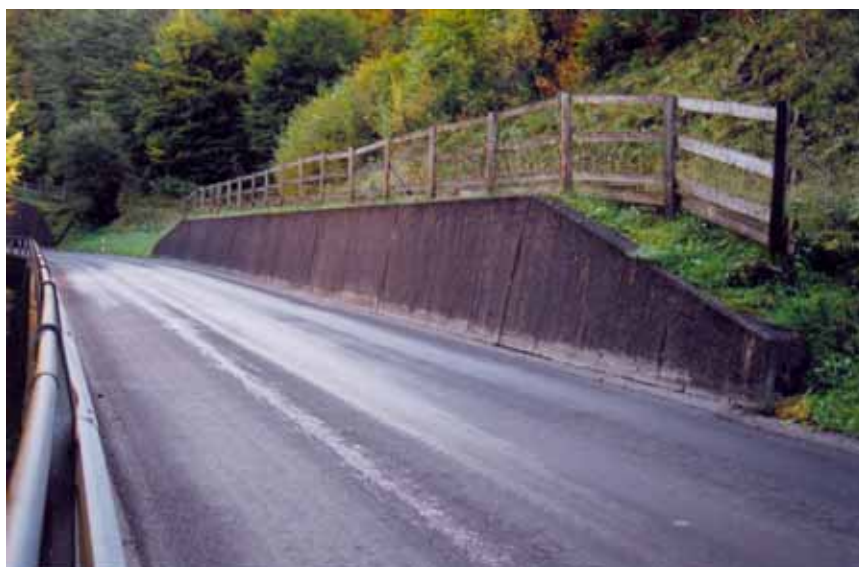
Abb. 9

Die Betonmauern von „Mataun“ bis „Cafilonga“ bilden ein einheitliches Merkmal dieser Strecke. Bis auf den Mauerzug vor dem landwirtschaftlichen Gut bei „Brunnen“ überzeugen die meisten durch ihre Form und das einheitliche Schalungsbild (insbesondere Abb. 9, 16).

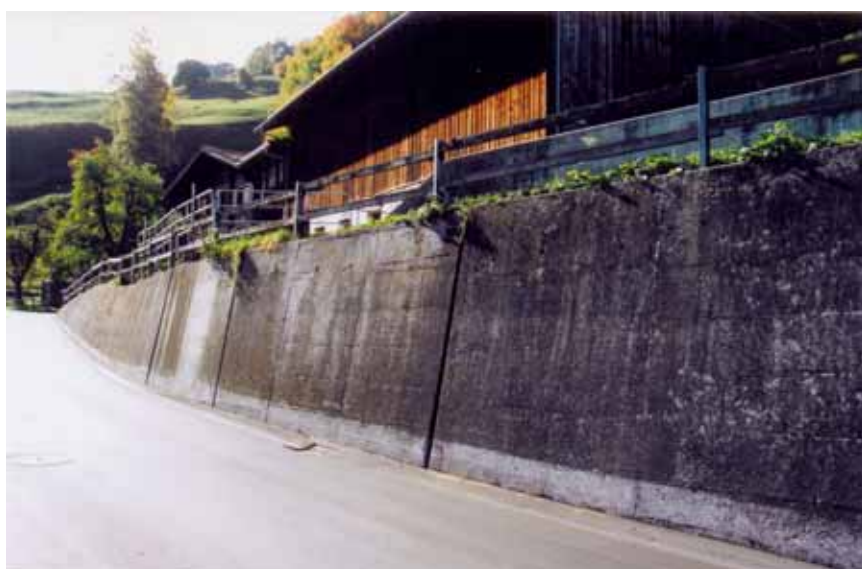
Abb. 11

Bei „Brunnen“ befindet sich bergseitig ein älterer Zug von Betonmauern. Die einzelnen Abschnitte sind hier mit wechselndem Anzug und verschiedenen Schalungsbildern aneinander gereiht (Abb. 11, 12, 13). Die Arbeits- und Dilatationsfugen ergeben eine unregelmässige Gliederung. Auffallend ist die geknickte Oberkante (Abb. 12.)

Die geknickte Oberkante (Abb. 11, 12) erzeugt den Eindruck eines „Einbruchs“, was durch das ungünstige Schalungsbild und den stärkeren Anzug der Mauer an dieser Stelle noch verstärkt wird.

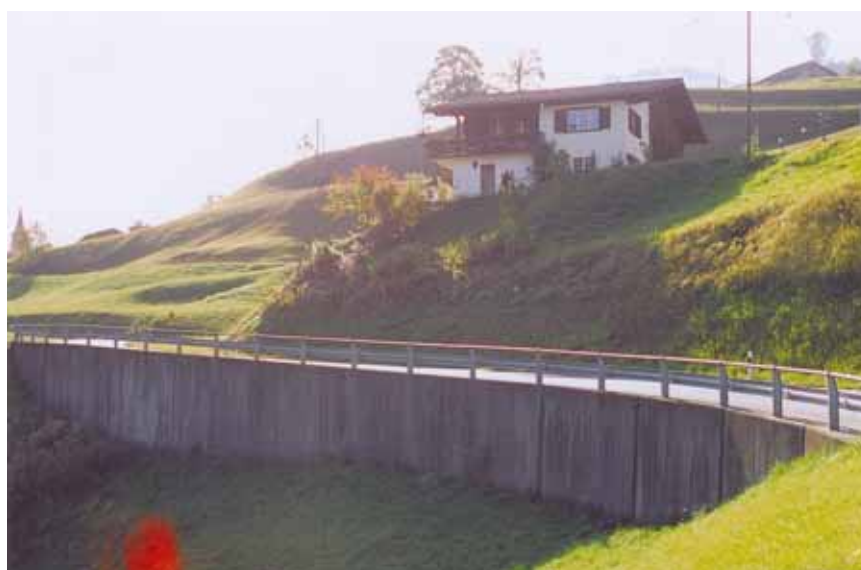
Abb. 16

Schliesslich folgt talseitig nochmals eine Betonmauer, die im Erscheinungsbild mit den Mauern oberhalb „Mataun“ korrespondiert (Abb. 16).

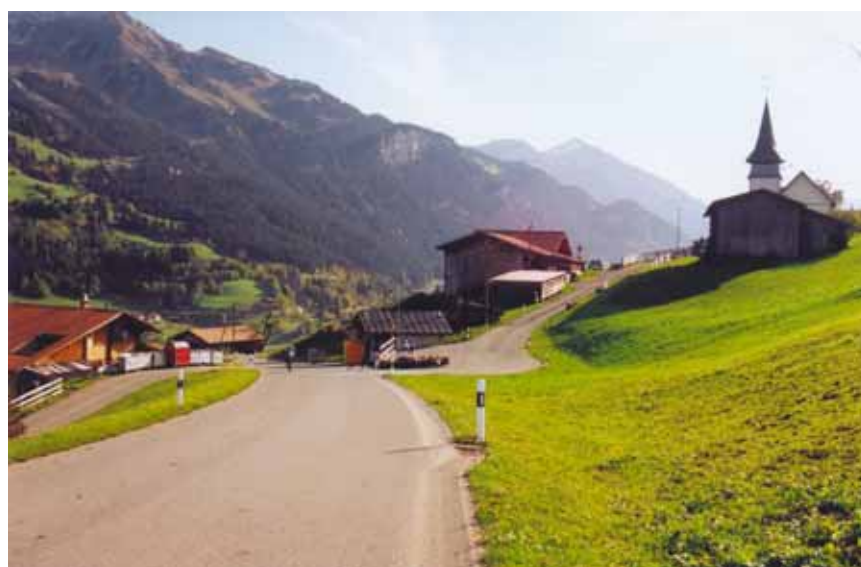
Abb. 17

Von „Cafilonga“ bis „Conters“ führt die Strasse durch Weideland. Das Terrain ist relativ flach und zur Strasse hin geböscht (Abb. 17, 18).

Das mauerfreie Strassenstück von „Cafilonga“ bis Conters entspricht der sanften Topographie in dem sich öffnenden Weideland (Abb. 17 und 18 im Rückblick).

Im Weideland sind natürliche Böschungen den Stützmauern vorzuziehen.
