Vorbemerkung

1 Bestandesaufnahme

Strecke: Abzweigung Landwasserstrasse Pt. 1394 bis Monstein

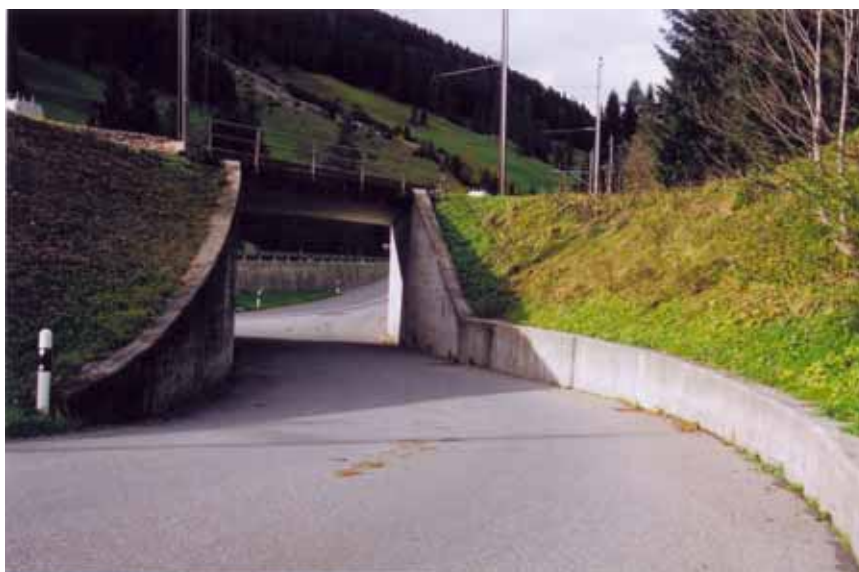
Abb. 1

Die Strasse führt zuerst unter der RhB-Linie hindurch (Abb. 1-4). Die Flügelmauern der Unterführung bestehen aus Beton, ebenso alle nachfolgenden Stützmauern bis zur Kehre unterhalb „Taferna“. Hier mündet die alte Zufahrt ab Pt.1408 ein, welche heute ausser Betrieb ist (Abb. 4). Die bergseitigen Mauern besitzen eine ausgeprägte Trapezform (Abb. 2, 3). Sie sind dem Hang schildartig vorgesetzt. Eine bergseitige Rinne sorgt für die Ableitung der Oberflächenwassers. Die Mauern sind in regelmässigen Abständen durch Fugen dilatiert und besitzen ein einheitliches Schalungsbild, das parallel zu Strasse verläuft.

Die Betonmauern zu Beginn der Strecke bilden unter sich eine Einheit und stehen in Zusammenhang mit der Überführung der RhB (Abb. 1- 4) und der Seitenmauer der Landwasserstrasse (hinten im Bild 1). Die bergseitigen Mauern (Abb. 3) mit der ausgeprägten Trapezform entsprechen den Regeln des konventionellen Typs. Die Mauer (Abb. 2) setzt sich von diese etwas ab, indem sie mit polygonaler Kontur den Hanganschnitt aufnimmt. Durch den Überstand und die Entwässerungsrinne wirkt sie aber dem Gelände stark vorgesetzt.

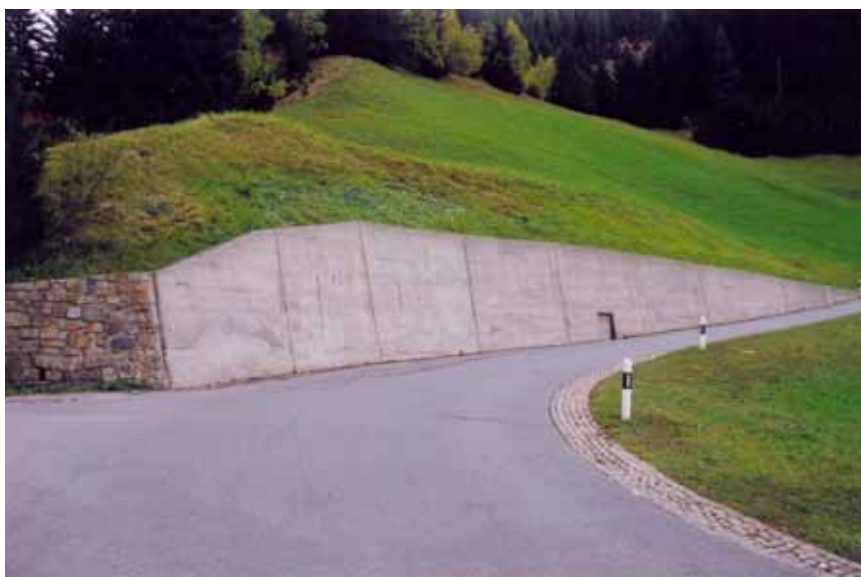
Abb. 4

Die Strasse führt nun durch bewaldetes Gebiet. Wir begegnen einer kurzen Mauer MX2 mit trapezähnlicher Form, welche eine Entsprechung in der abgehenden Flügelmauer der Verzweigung bei „Taferna“ besitzt (Abb. 6, 4).

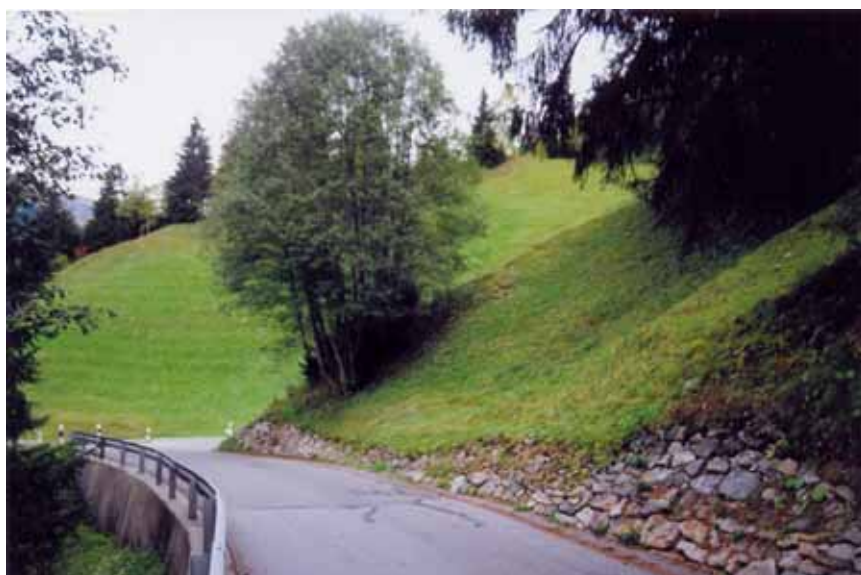
Abb. 5

Danach folgt eine Zone mit bergseitigen Böschungssicherungen MT2, welche mit starkem Anzug in den Hang übergehen (Abb. 5). Ihre obere Kontur wird durch den Verlauf des natürlichen Terrains bestimmt und ist mit Gras überwachsen. Die talseitigen Stützmauern bestehen generell aus Beton und besitzen Leitschranken.

Die Böschungssicherung (Abb. 5) bildet ein gutes Beispiel naturnaher Verbauung. Die Massnahme beschränkt sich auf das Minimum. Die Oberkante folgt der Topografie. Der starke An-

zug verleiht dem Gefüge optisch und auch faktisch Stabilität. Der Abschnitt ist jedoch kurz und stellt eine Ausnahme dar. Für den Gesamteindruck der Strasse ist er wenig bedeutend.

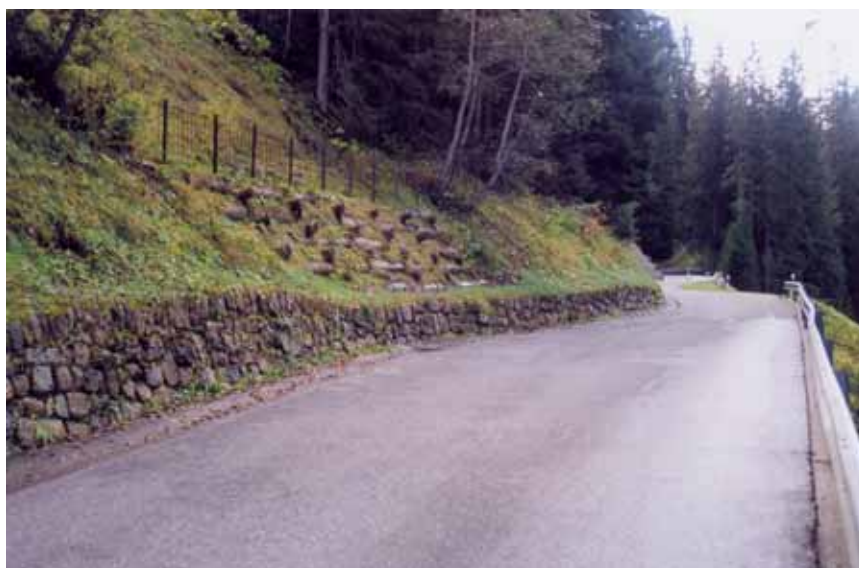
Abb. 7

Dann folgt eine ältere, etwas auffällige Mauer MX2 (Abb. 7). Sie bildet ein niederes Band, die Krone teilweise mit stehenden Steinen als Rollschicht ausgebildet. Der Hang darüber wurde an einer Stelle mit einem Rundholzverbau und Drahtzaun gesichert. Die talseitigen Betonmauern wechseln je nach Topografie zu Lehnenviadukten (Bsp. Abb. 10).

Die Rundholzverbauung kann als temporäre Massnahme zur Rettung der Trockenmauer sinnvoll sein, da sie den Hang sichert, bis die Aufforstung nachgewachsen ist (Abb. 7).

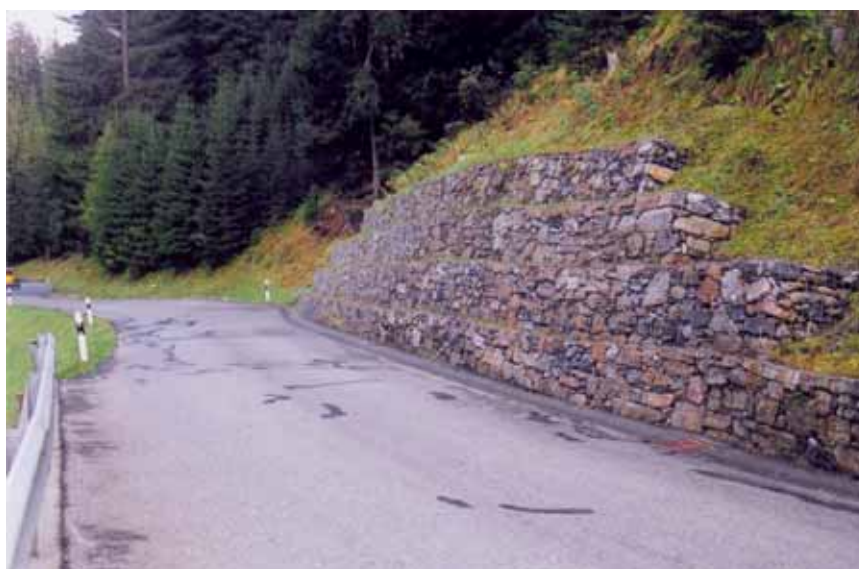
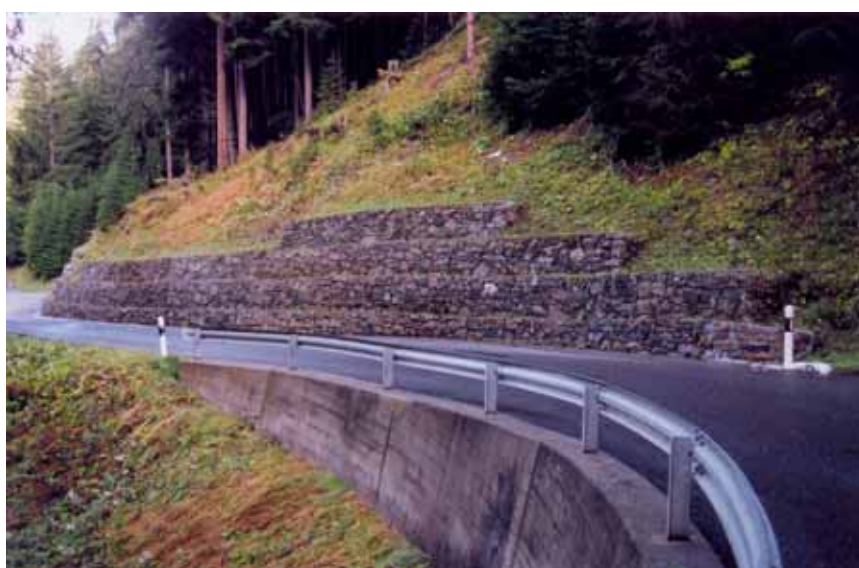
Abb. 8

In der nächsten Kurve befindet sich eine Verbauung mit gestuften Steinkörben (Abb. 8, 9).

Die Steinkörbe (Abb. 8, 9) sind nochmals etwas Neues. In der Reihe von ohnehin schon unterschiedlichen Verbauungstypen tragen nicht zur einheitlichen Gestaltung bei.

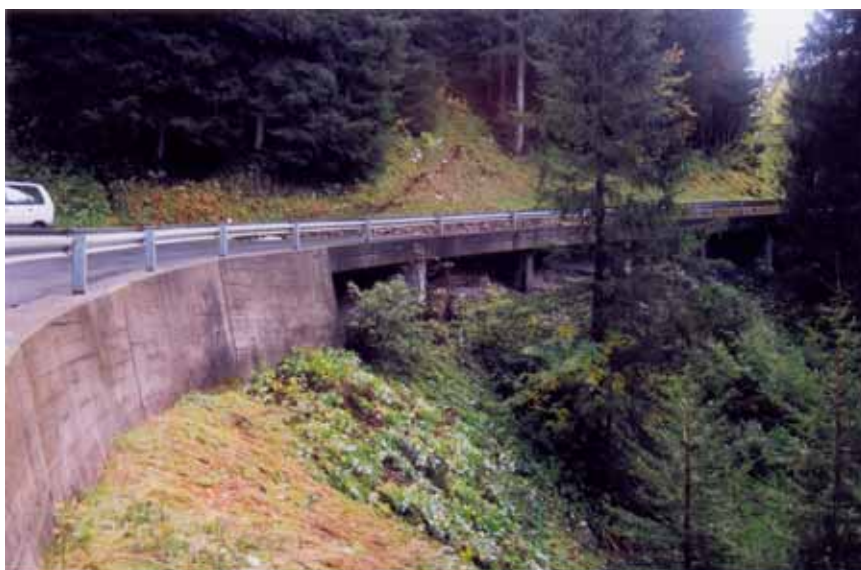
Abb. 10

Die weitere Strecke ist bergseitig geprägt von Einzelmassnahmen. Dazwischen finden sich Reststücke früherer Mauern. Die talseitigen Mauern sind fast durchwegs betoniert und einheitlich (Abb. 10).

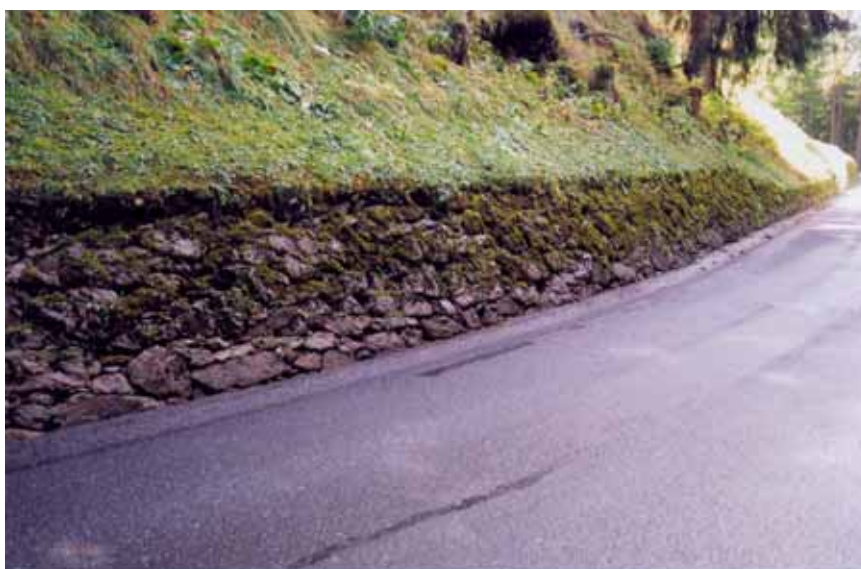
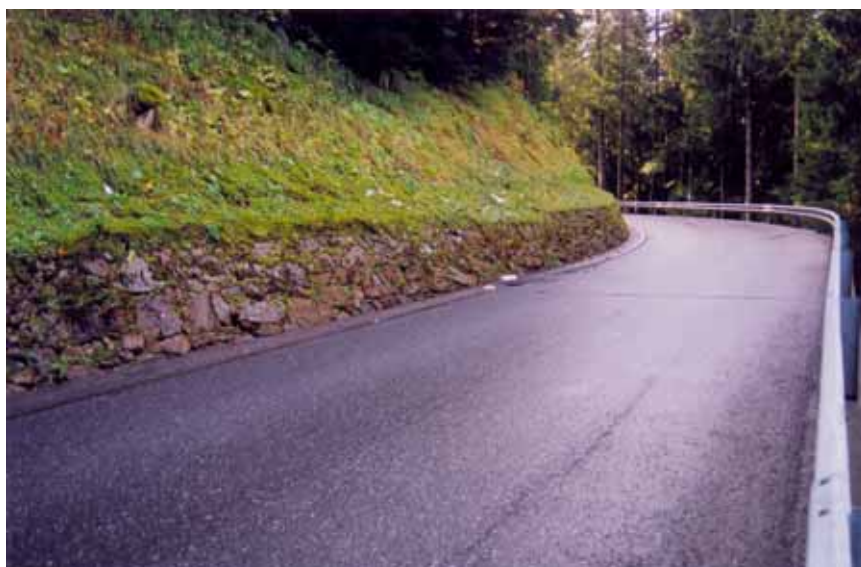
Abb. 11

Es sind alte Trockenmauern, die ein Band von einheitlicher Höhe bilden (Abb. 11, 12). Sie besitzen einen starken Anzug. Die Krone geht bündig ins Terrain über. Die Steine sind stark mit Moos überwachsen, bilden aber ein kompaktes, zyklopenartiges Gefüge.

Die Trockenmauern ergeben ein Band von regelmässiger Höhe, welches das Terrain am Strassenrand einfasst (Abb. 11, 12). Das Gefüge ist sorgfältig ausgezwickelt und kompakt. Wiederholungen schaffen Bezüge (Abb. 24).

Ein Stützmauerkonzept im Sinne einer einheitlichen Strassengestaltung ist an dieser Strecke mit den vorhandenen Bauwerken nicht möglich. Massnahmen sind im Einzelfall zu diskutieren. Die Trockenmauern und die Mauern vom Typ MX3 im „Rotschtobel“, insbesondere auf der Unterseite der Galerie, sind erhaltenswert.

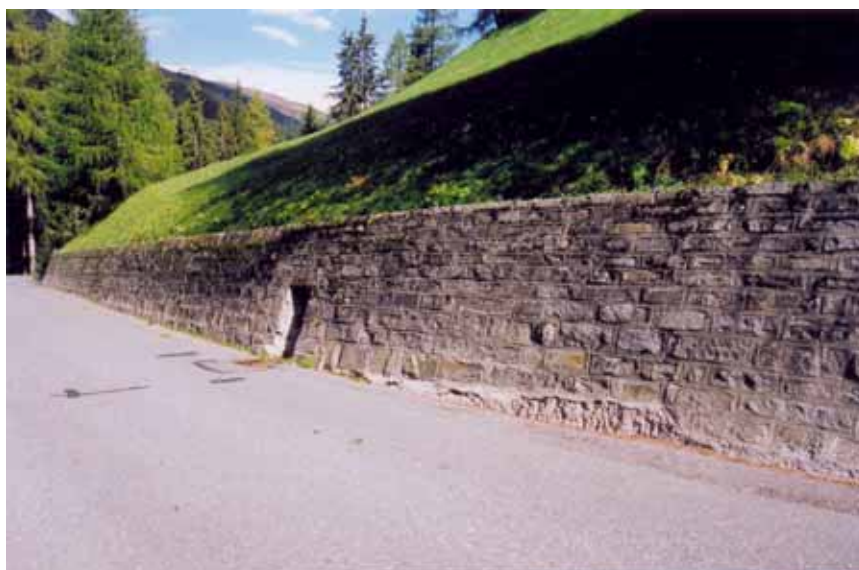
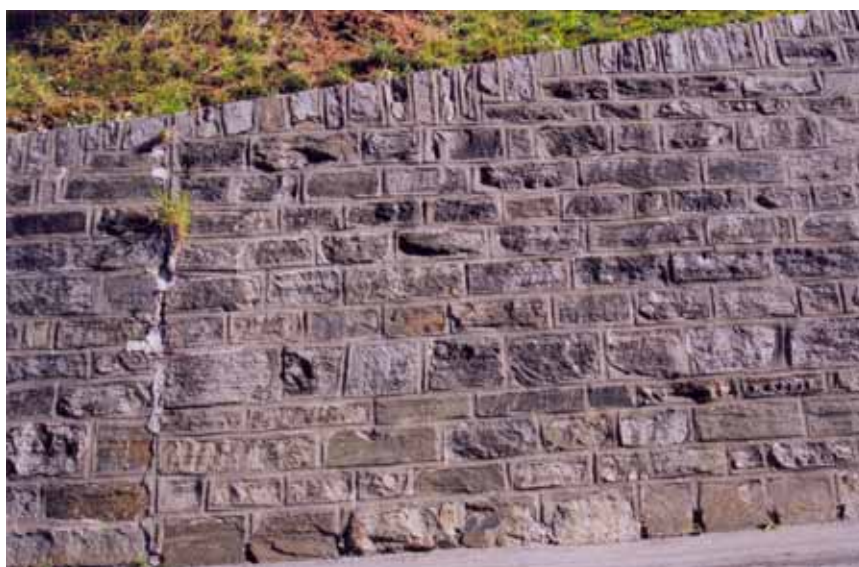
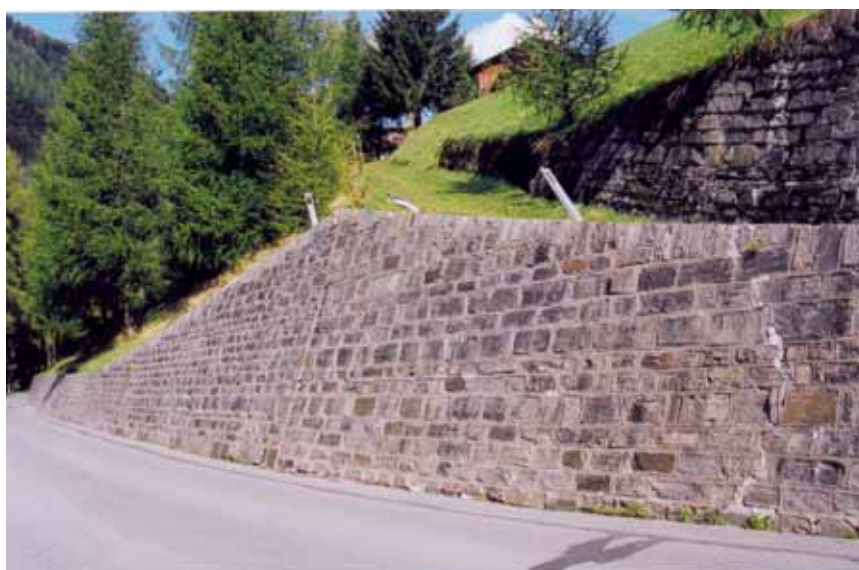
Abb. 13

Unterhalb „Rotsch“ beginnt eine Mauerfolge MX3, mit nachgezogenen Mörtelfugen (Abb. 13-16). Die Steine sind relativ ebenflächig aber seitlich stark gebrochen und wenig lagerhaft. Der Mangel im Format wird mit Mörtel ausgeglichen. Durch die „falschen“ Fugen mit einheitlicher Breite entsteht der Eindruck quaderhafter Steine (Abb. 14). Dieselbe Technik weisen alte RhB-Brücken im Misox auf. Der Mauerzug setzt sich bis zur Betongalerie fort. Die talseitige Mauer, sowie die bergseitige an der Abzweigung nach „Rotsch“ sind in derselben Weise erstellt (Abb. 16).

Die Mauern MX3 sind in der Gesamtform wie im Detail sorgfältig ausgebildet (Abb. 13-16). Sie erhalten durch die bündige Verfugung den Charakter von „geschlossenen“ Flächen, ohne die Steinsichtigkeit zu schmälern und bilden eine lokale Einheit.

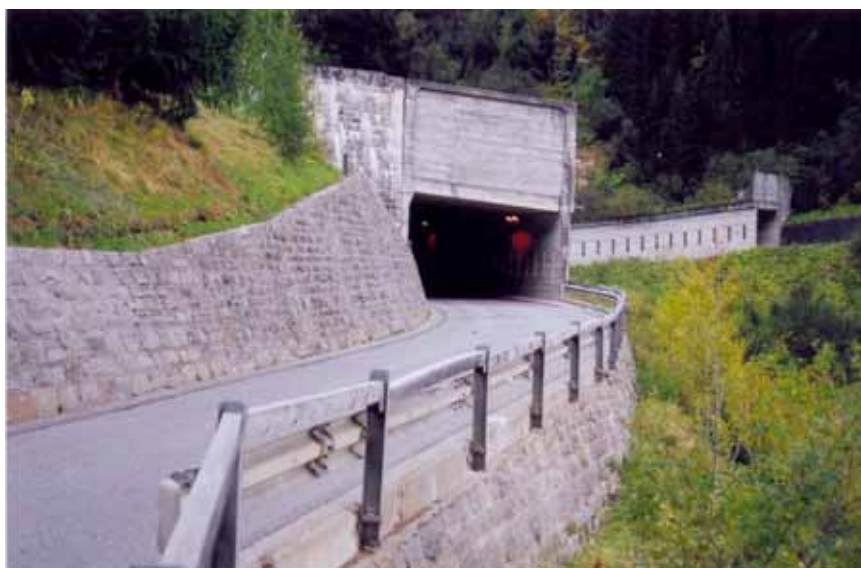
Abb. 16

Im Tobel ist die Strasse durch eine Galerie gesichert (Abb. 16-21). Das kastenartige Bauwerk aus Beton besitzt eine durchgehende Reihe schmaler Schlitzfenster. Die Aussenwand ist im Gegensatz zu den angrenzenden Stützmauern vertikal und in der Länge mehrmals dilatiert. Das Schalungsbild ist segmentweise abgesetzt und verläuft im unteren Bereich horizontal, während es im oberen Teil parallel zu Strasse geführt ist (Abb. 19). Die rhombischen Portale besitzen einen aufgesetzten Schutzschild welcher rahmenartig gefasst erscheint und das Datum 1962 trägt (Abb. 21).

Eine besondere Einzelmassnahme stellt die Betongalerie dar. Sie bildet als „eckige Röhre“ mit der Reihe schlitzartiger Fenster einen markanten Baukörper (Abb. 17). Die Höhenverhältnisse der angrenzenden Bauwerke, wie etwa das Strassenniveau, sind nicht übernommen worden. Das Bauwerk wirkt daher als Unterbruch in der Landschaft, was durch die seitliche Schutzwand, die sich den Hang hinaufzieht noch verstärkt wird (Abb. 18). Durch den Richtungswechsel in der Schalung entstehen im Wandbild zufällige „Verschnitte“ (Abb. 19). Die verschiedenen Neigungen an den Portalen und am Übergang zu den Stützmauern vermitteln den Eindruck von Labilität (Abb. 16, 20).

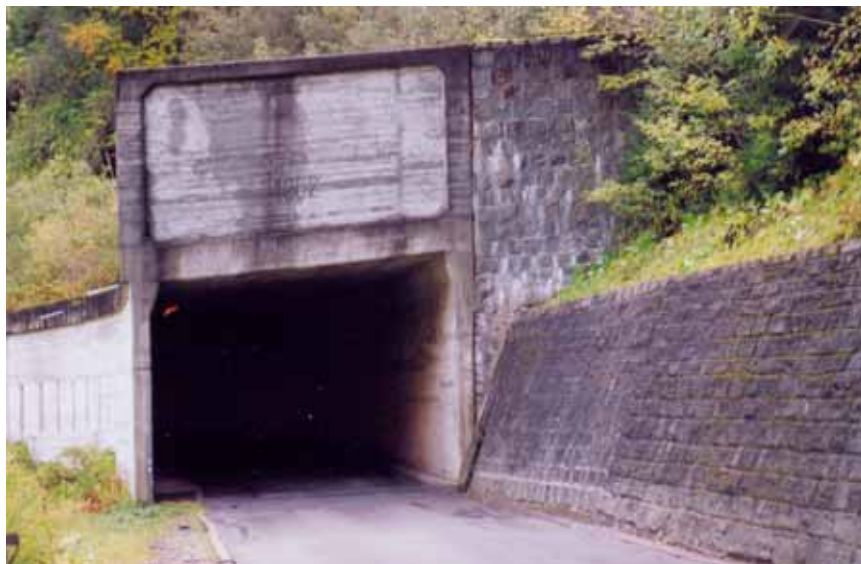
Abb. 20

Die angrenzende Stützmauer auf der Seite Monstein ist vom konventionellen Typ MX3 (Abb. 20, 21). Sie besteht aus verschiedenen, dilatierten Abschnitten, die eine einheitliche Höhe besitzen. Die Steine sind ebenflächig und lagerhaft, die Fugen schmal.

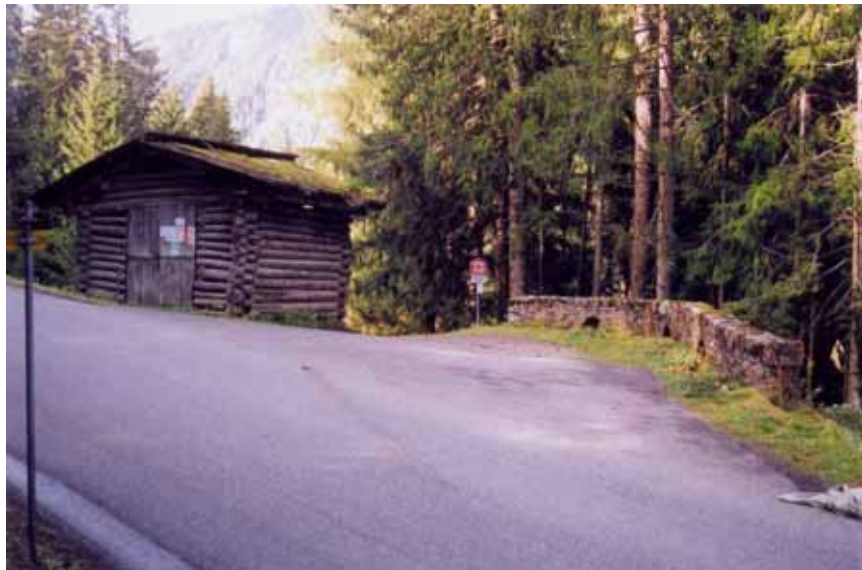
Abb. 22

Nach dem Tobel mündet bei Pt 1528 der alte Fahrweg ein. Talseitig finden wir als Relikt der historischen Strasse ein Stück Mauer MX2, mit gewölbten Entwässerungsöffnungen und einer Schicht stehender Steine als Abdeckung (Abb. 22).

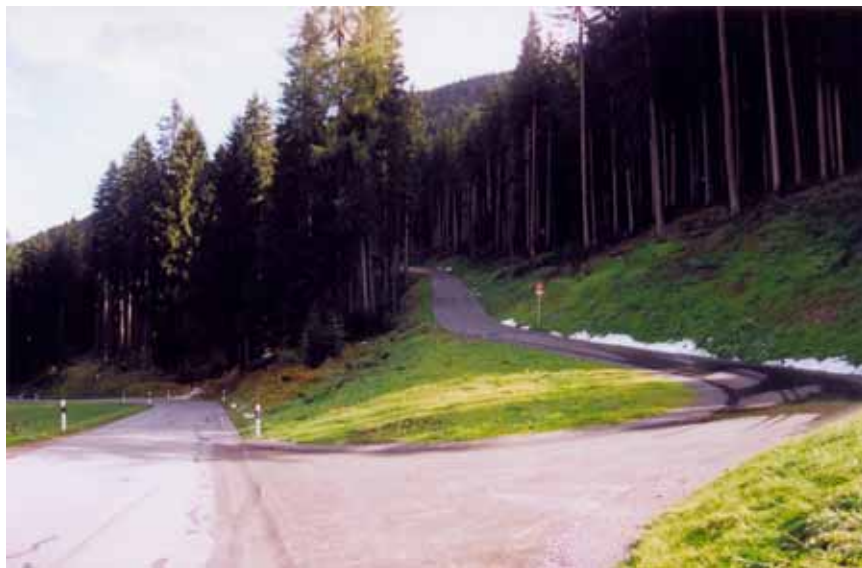
Abb. 23

Danach folgt ein Abschnitt ohne Stützmauern (Abb. 23 im Rückblick). Vor der talseitigen Abzweigung nach „Hof“, Pt.1583 befindet sich eine weitere Trockenmauer MT2, welche zur zweiten Gruppe zu zählen ist (Abb. 24).

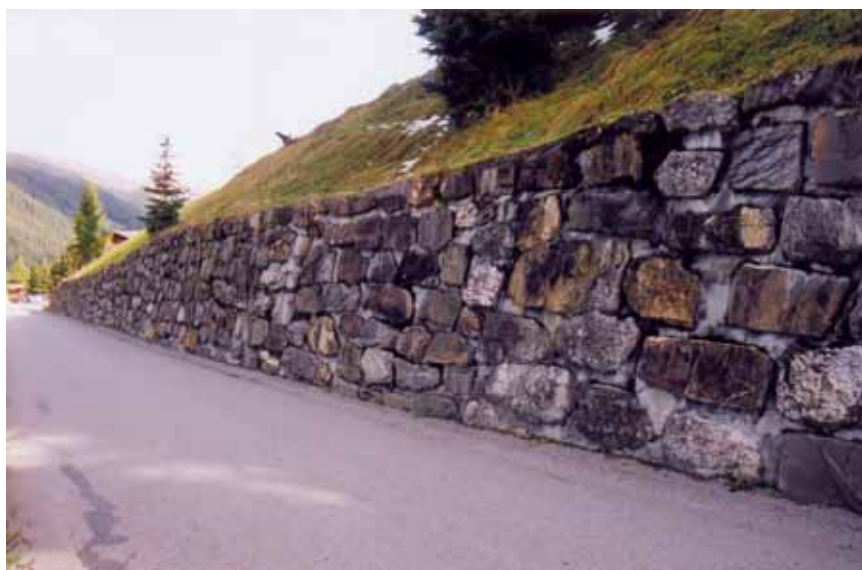
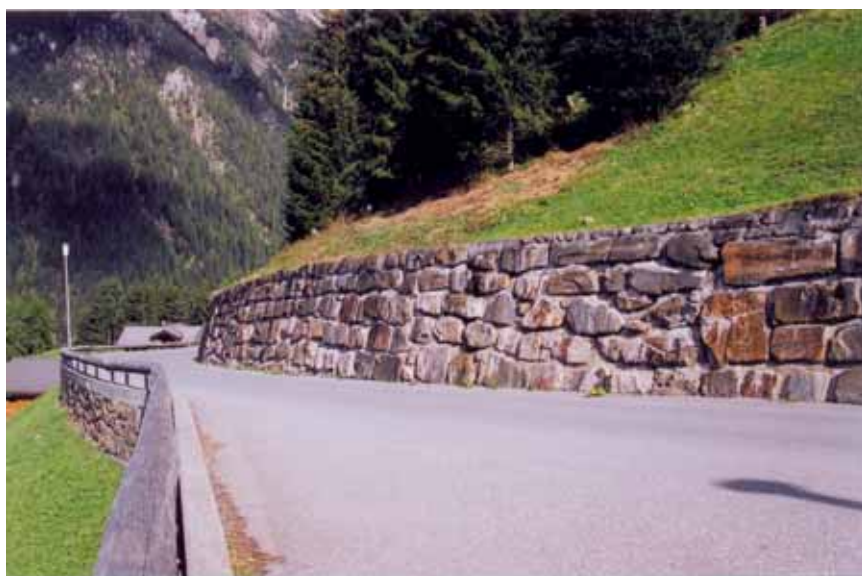
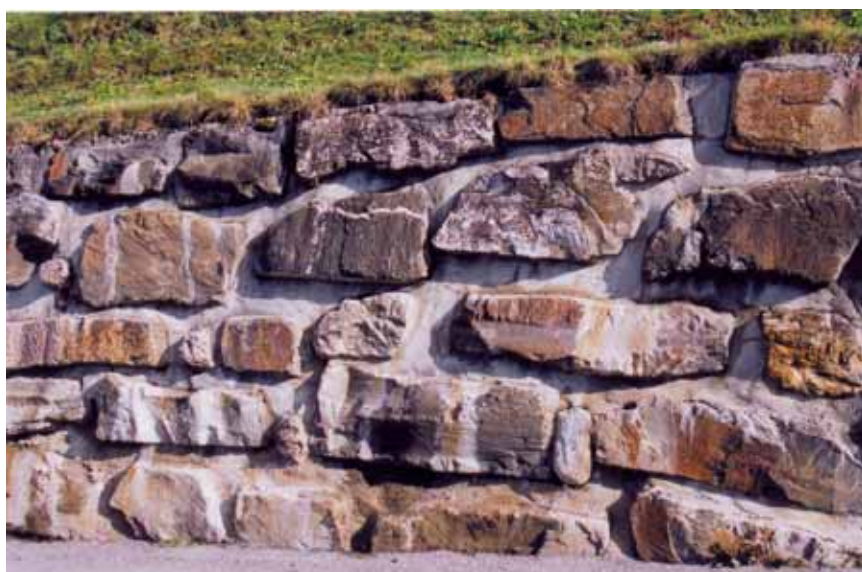
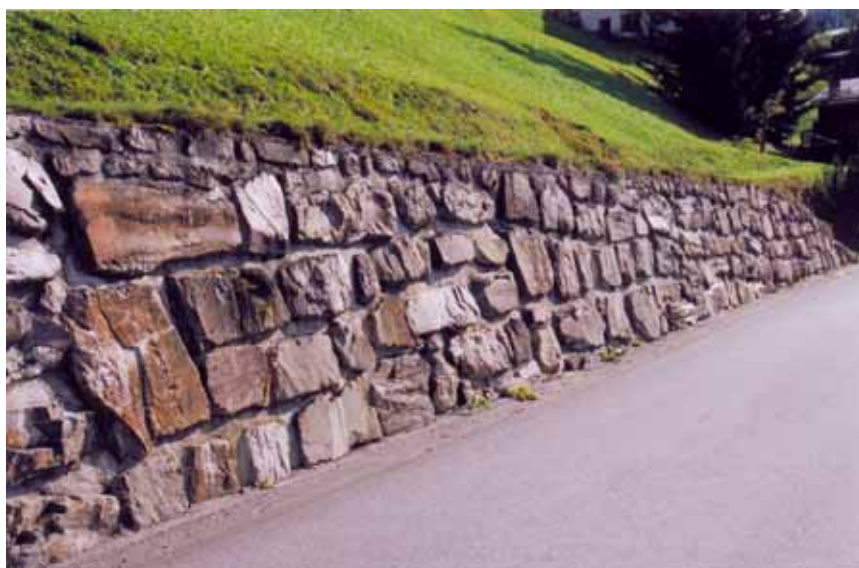
Abb. 25

Es ist eine Reihe mächtiger grobblockiger Mauern vom Typ MX1 (Abb. 25-28). Die Steine sind relativ ebenflächig aber keineswegs lagerhaft. Vereinzelt sind auch grosse quaderförmige Blöcke eingestreut. Das Fugenbild ist unregelmässig und bewegt. Zum Teil berühren sich die Steine an Spitzen, zum Teil entstehen Zwischenräume mit einer Breite bis zu 20 cm (Abb. 27). Die Fugen sind mit feinem Zementmörtel flächig ausgestrichen.

Die Mauern MX1 am Dorfeingang stellen einen Bruch im Massstab gegenüber allen anderen Stützbauwerken an dieser Strecke dar (Abb. 25-28). Das grobe Steinformat steht zudem im Widerspruch zur feinen Oberfläche des Fugenmörtels. Durch das Fehlen von Zwickelsteinen scheinen die Blöcke in einer Masse zu schwimmen. In der Nähe der gepflegten, dörflichen Umgebung mit kleinen Mauern MT2 (Abb. 29, 30) wirken solche wuhrartigen Verbauungen besonders störend.

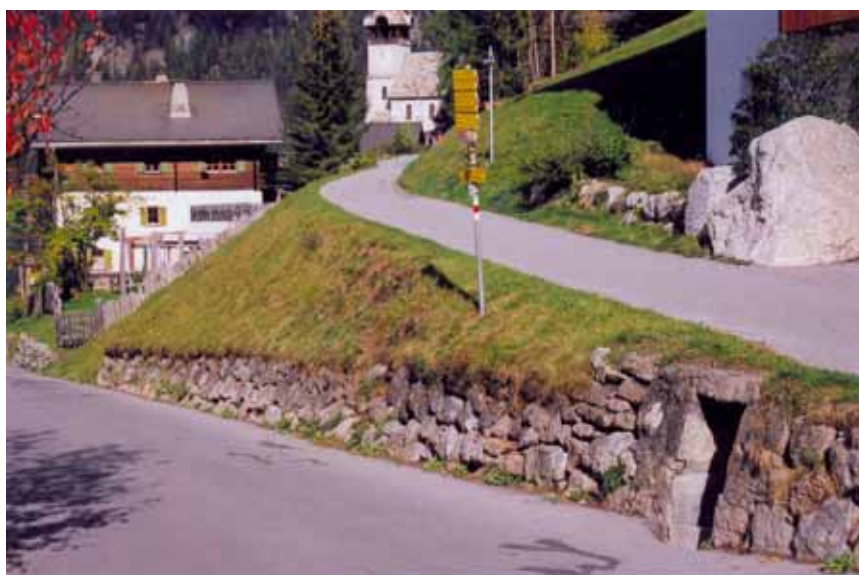
Abb. 29

Im Dorf sind entlang der Strasse einige kleine Trockenmauern MT2 vorhanden. Sie sind zum Teil überwachsen und wenig unterhalten. Trotz ungerichtetem Gefüge sind die Steine relativ eng gesetzt (Abb. 29). Die aufgenommene Strecke endet bei der Kirche. Das Gelände ist hier flach und weist keine Mauern auf. (Abb. 30)
