STUGLSERSTRASSE

Bergün bis Stugl

BESTANDESAUFNAHME

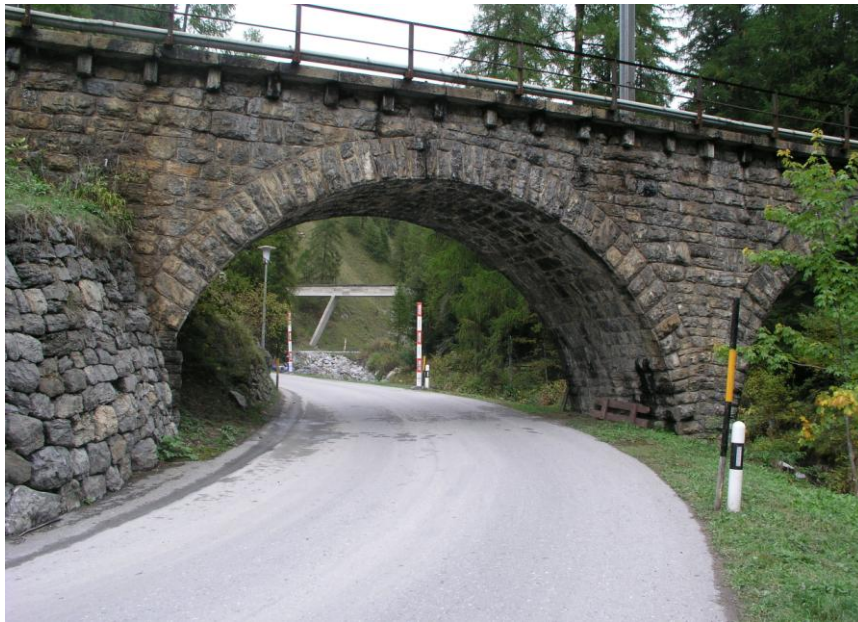
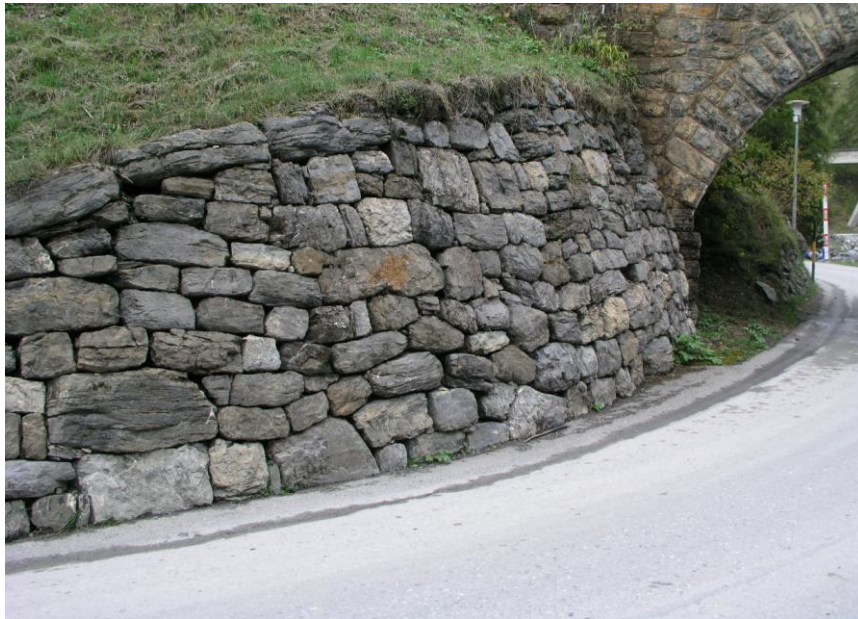
Die Flügelmauer im Anschluss an die RhB-Brücke ist im Verbandstyp MT2 gemauert [Abb. 1, 2]. Trotz des bewegten Fugenbildes besitzen die Steine eine hohe Passgenauigkeit. Dank des guten Formschlusses sind kaum Zwickelsteine notwendig.

Mauern MT2 im Bereich der RhB-Linie überzeugen durch die hohe Passgenauigkeit der Steine, welche trotz bewegtem Fugenbild kaum Zwickelsteine benötigen. Sie vermitteln den Eindruck grosser Stabilität [Abb. 1, 2].

Die bestehenden Trockenmauern MT2 sind erhaltenswert.

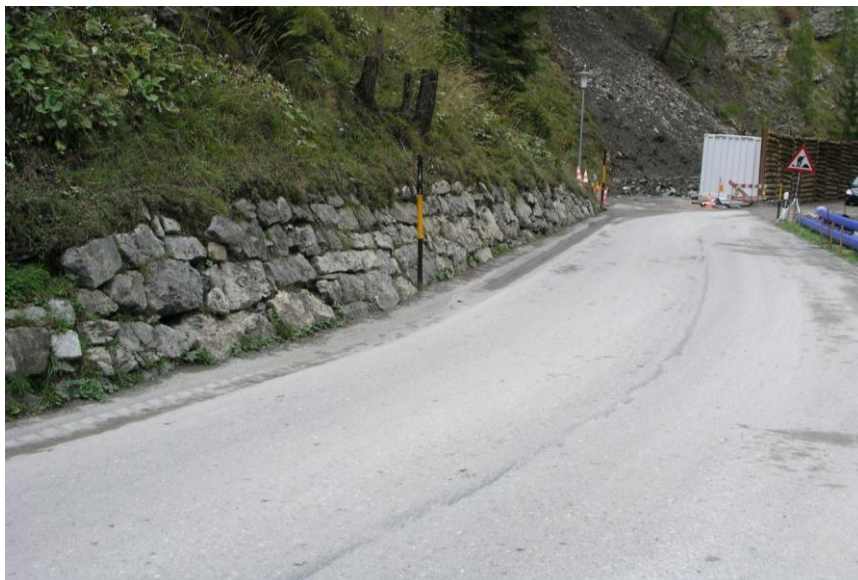
Abb. 3

Die Strasse führt in der Talsohle dem Fluss entlang. Bergseitig besitzt sie durchwegs Trockenmauern MT1-2. Diese bestehen meist aus unregelmässig gebrochenem Steinmaterial mit einzelnen grösseren Blöcken [Abb. 3, 4, 9]. Sie sind mit starkem Anzug, ca. 2:1 gegen den Hang gebaut und oben durch das bündige Terrain beschwert. Das Gefüge ist teils geschichtet [Abb. 4], teils zyklisch [Abb. 9, 11].

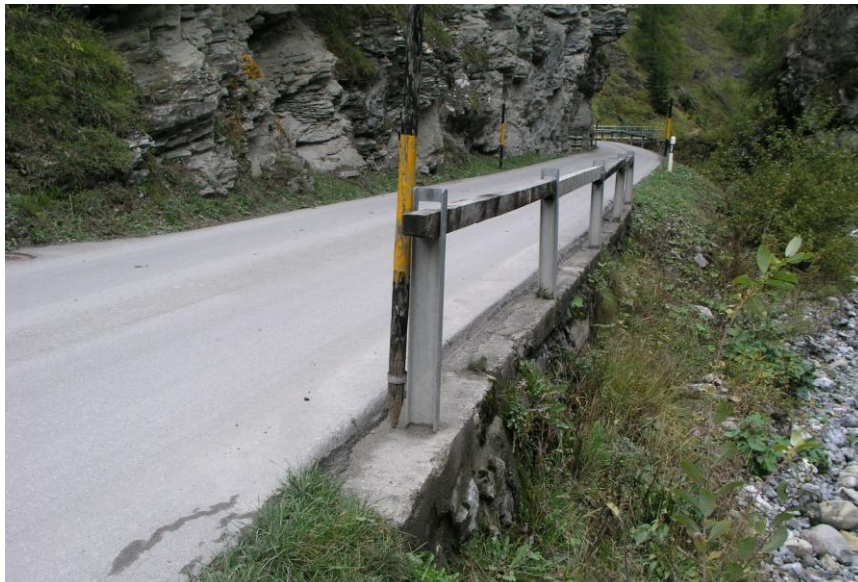
Abb. 5

Talseitige Mauern sind nur vereinzelt vorhanden. Sie besitzen einen aufgegossenen Kordon mit Bündnerzaun [Abb. 5]. Das Gefüge ist unbestimmt, das Steinmaterial entspricht etwa einer MX1-2.

Neue talseitige Mauern sind einheitlich als MX1-2 oder in Beton ohne überstehenden Kordon zu errichten. Das Steinmaterial soll gemischt sein, bestehend aus normalen Bruchsteinen, einzelnen kleineren Blöcken und Zwickelsteinen.

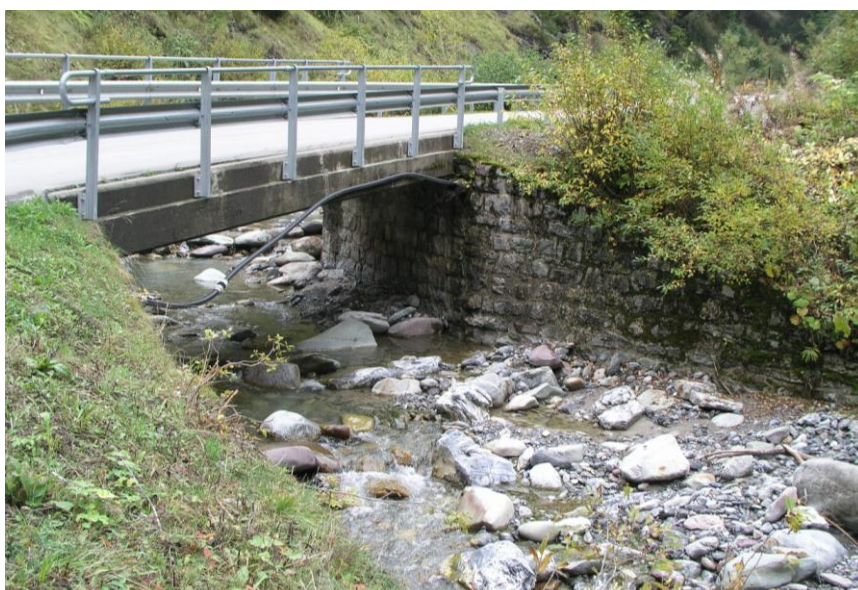
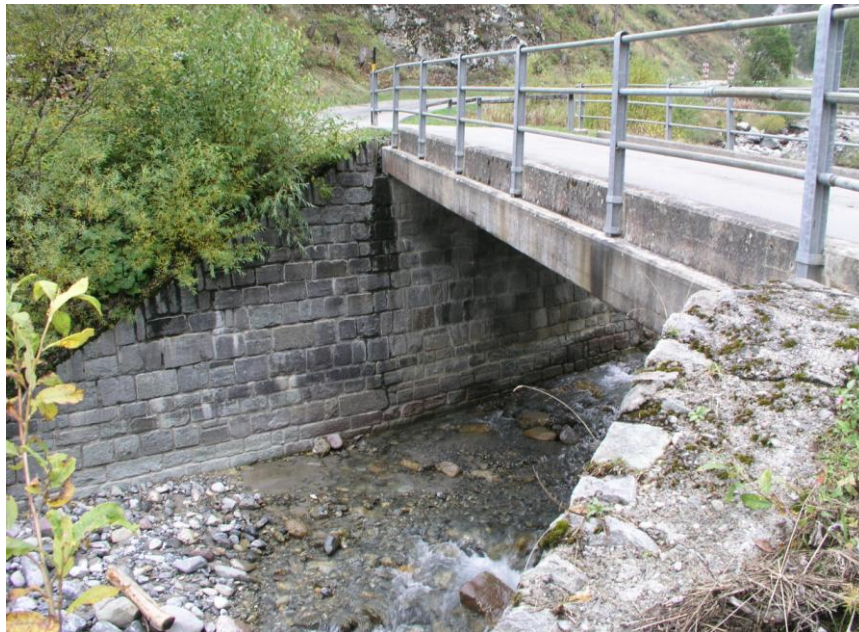
Die Strasse wechselt zweimal die Talseite, die beiden Brücken bestehen aus einer betonierten Fahrbahnplatte mit Kordon und Leitschranke, die Widerlager sind mit behauenen Steinen im Verbandstyp MX2-3 gemauert [Abb. 6, 10].

Die Widerlagermauern MX2-3 der Brücken sind ein typisches Element aus der frühen Ausbauphase der Strasse [Abb. 6, 10].

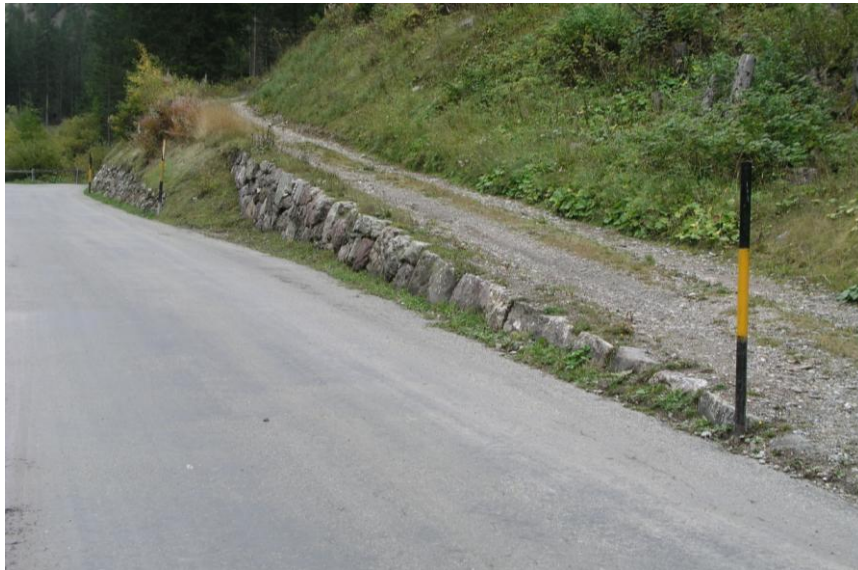
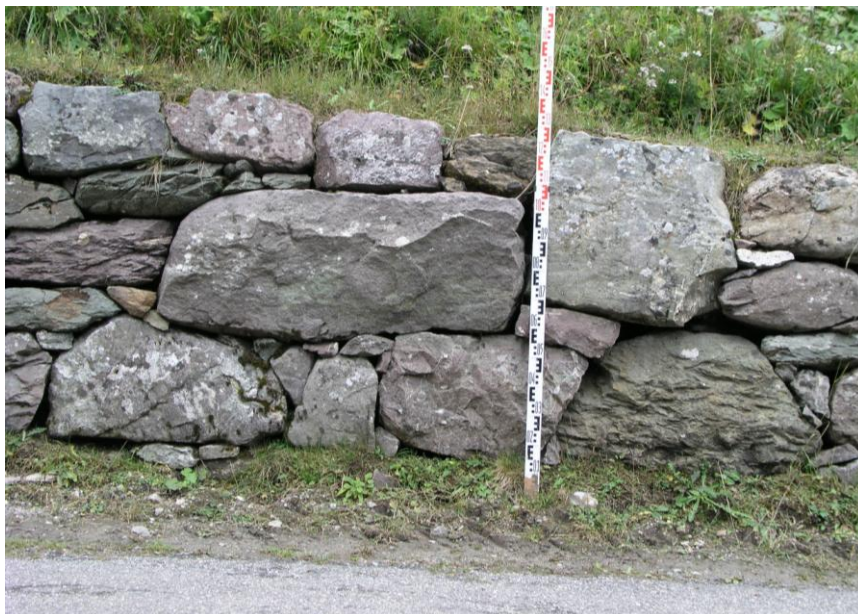
Die Mauer an der Abzweigung Richtung „Plan Tizolas“ besteht aus grösseren Blöcken, welche satt gefügt und gut ausgezwickelt sind. Der Anzug ist geringer, ca. 4:1. Die mangelnde Auflast wird durch das stabilere Gefüge wettgemacht [Abb. 7, 8].

Die weiteren, bergseitigen Trockenmauern MT2 sind im Gefüge zum Teil wenig präzise, ergeben aber unter sich auf Grund der Typologie eine Einheit. Durch den starken Anzug und ihre bündige Lage zum gewachsenen Terrain erscheinen sie gut ins Gelände integriert [Abb. 9]. Mit der durch das Terrain belasteten Mauerkrone erhalten sie glaubhafte Stabilität, auch wenn das Gefüge nicht überall intakt ist [Abb. 4]. Die neueren Trockenmauern bei der Abzweigung Richtung „Plan Tizolas“ wirken sehr kompakt und stabil. Dies wird durch den präzisen Formschluss erreicht, der offensichtlich auch mit unregelmässigem Steinformat möglich ist [Abb. 7, 8].

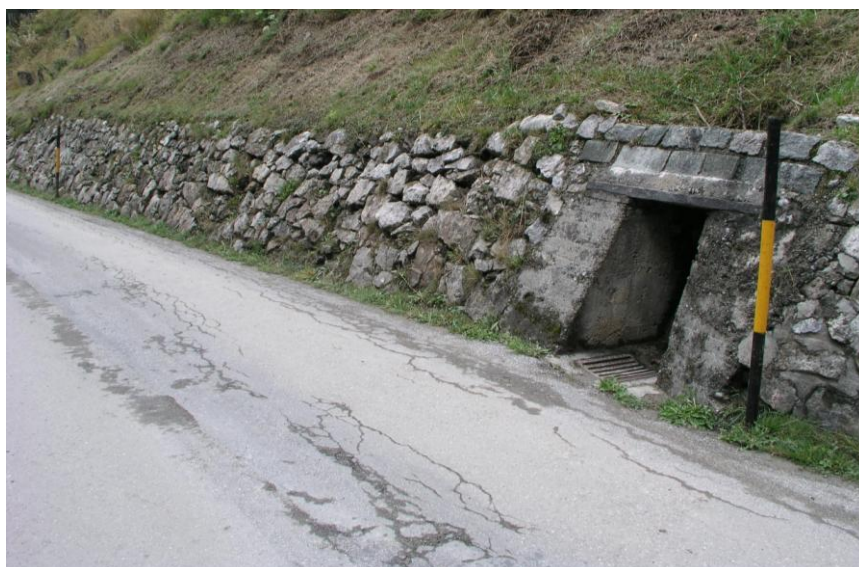
Die Reihe der Trockenmauer setzt sich fort [Abb. 11]. Vor Pkt. 1474 trifft man auf eine baufällige Partie [Abb. 12]. Die betonierte Wasserfassung und die anschliessenden Steinkörbe sind wohl als Sanierungsmassnahme erstellt worden. Der übermauerte Sturz besitzt zwei Steinreihen MX3, danach folgen Steinkörbe [Abb. 13 im Rückblick]. Diese sind dem Hang vorgesetzt. Durch das lockere Gefüge und die fehlende Auflast sind grosse Verformungen eingetreten.

Die Trockenmauern nach der Brücke von Pkt. 1442 fallen durch mangelhaften Verband auf, der zum Teil auf mangelnden Unterhalt, aber auch auf die Verwendung von wenig geeignetem Material zurückzuführen ist [Abb. 11, 12].

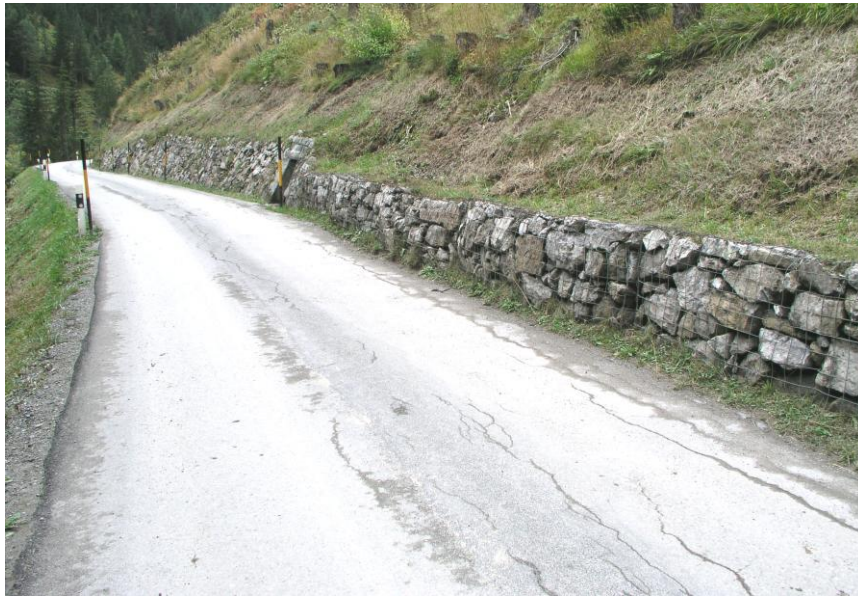
Abb. 13

Steinkörbe wie diejenigen vor Pkt. 1474 sind grundsätzlich keine Stützmauern. Sie sind nur als eine temporäre Massnahme akzeptabel. Der ungenügende Verband loser Steinmassen und die mangelnde Auflast führen zwangsläufig zu starken Verformungen. Die mangelnde Stabilität wird in jedem Korb sichtbar [Abb. 13].

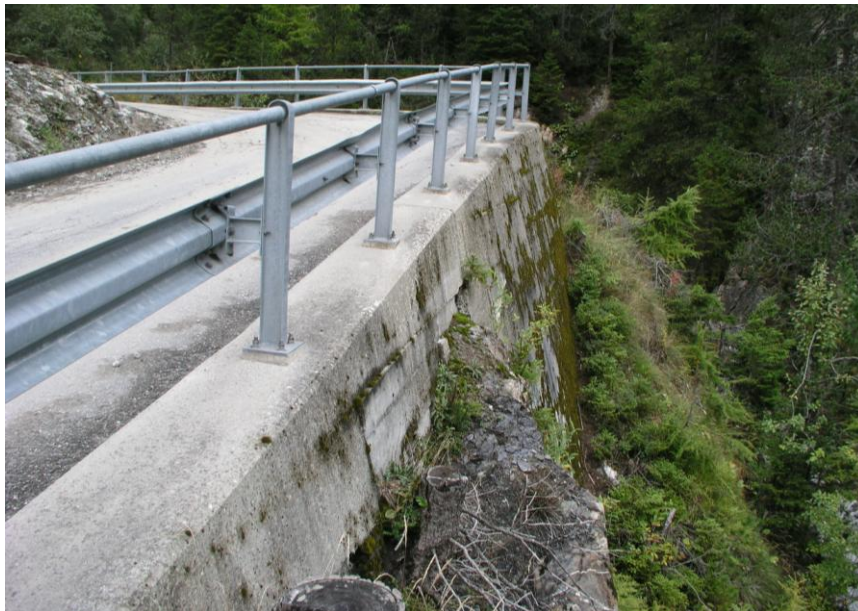
Abb. 14

Eine weitere talseitige Mauer befindet sich in der Kehre von Pkt. 1474. Sie ist betoniert und besitzt ein Rohrgeländer mit Leitschranken [Abb. 14].

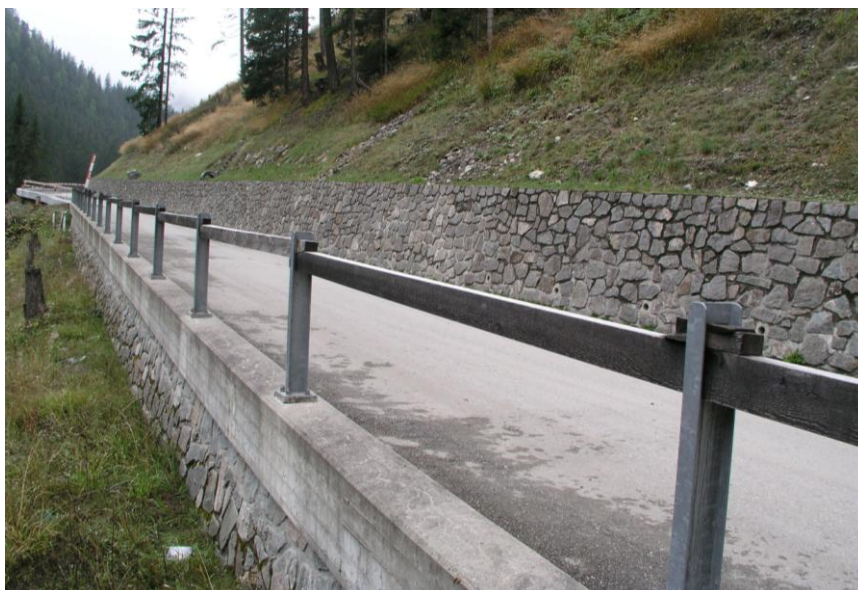
Abb. 15

Die Strasse führt in Windungen durch das offene Weideland nach Latsch. An diesem Abschnitt sind zurzeit neue Stützmauern im Bau. Die bergseitigen werden als Zyklopenmauern MX2 ausgeführt [Abb. 15 rechts im Bild]. Die Mauern verlaufen parallel zur Strasse und besitzen einzelne, trapezförmige Absätze. Der obere Abschluss wird durch ein Mörtelband gebildet. Die Steine sind unregelmässig gebrochen, Zwickelsteine werden kaum verwendet und der Fugenanteil ist relativ gross [Abb. 17, 18]. An einzelnen Partien sind die Steinkonturen durch schlämme-artigen Fugenmörtel verwischt.

Die erste talseitige Mauer nach der Kehre von Pkt. 1474 ist im Zyklopenverband analog der bergseitigen MX2 ausgeführt [Abb. 15 links im Bild]. Die weiteren talseitigen Mauern werden mit Grossflächenschalung betoniert und mit einem überstehenden Kordon versehen [Abb. 16]. Das Schalungsbild verläuft parallel zu Strasse.

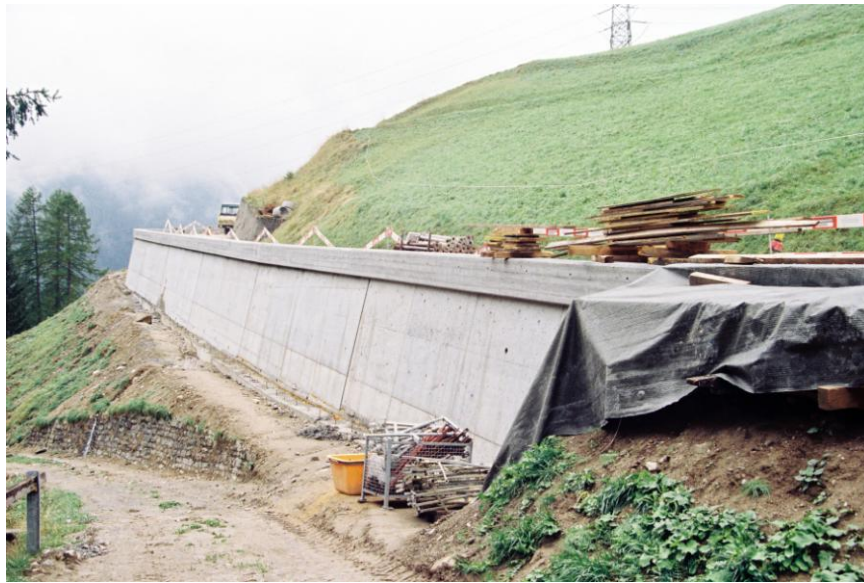
Abb. 16

Die talseitigen Betonmauern finden ihre Entsprechung im Material der alten Mauer unterhalb Latsch [Abb. 16, 22]. Im Vergleich zu den alten Mauern wirkt die neue überproportioniert [Abb. 16 links unten im Bild]. Eine möglichst hohe Anböschung ist wünschenswert. Der Sprung im Massstab wird aber im Kordon sichtbar bleiben.

Neue talseitige Mauern sind einheitlich in Beton ohne überstehenden Kordon zu errichten.

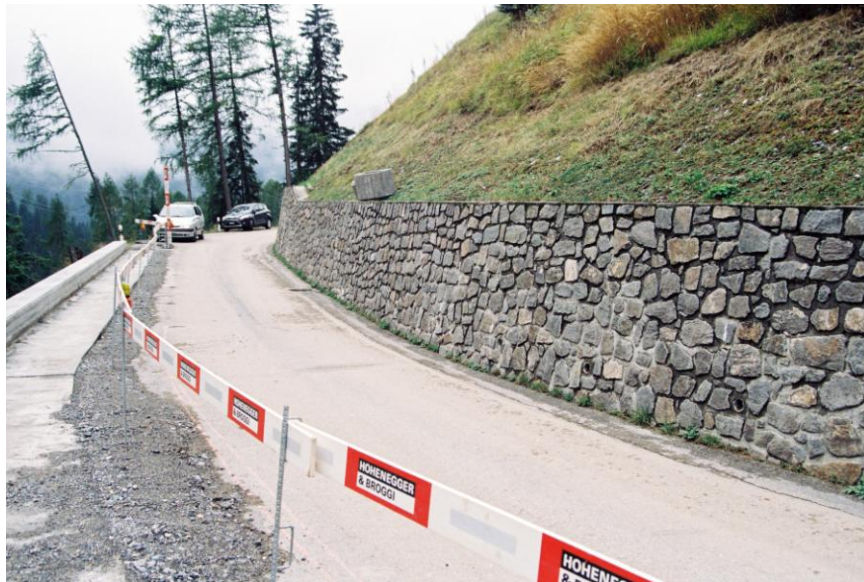
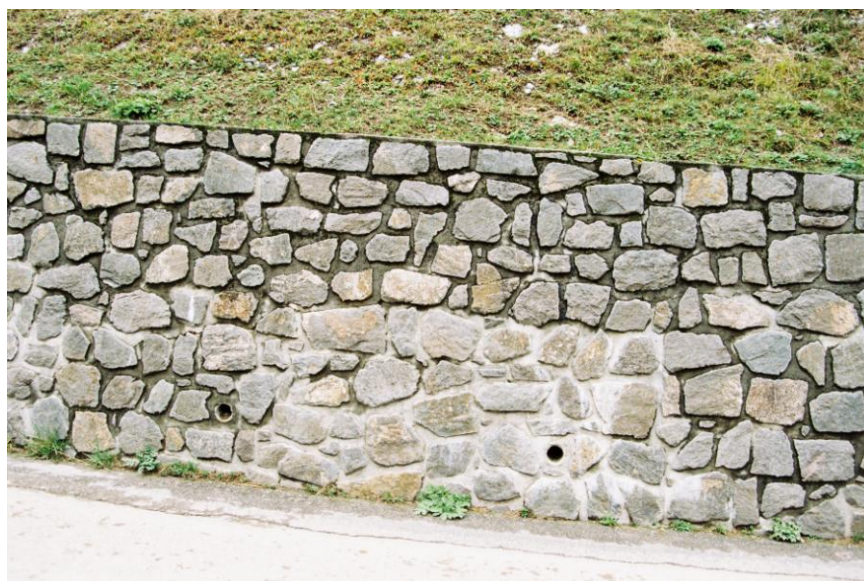
Die neuen, bergseitigen Zyklopenmauern MX2 versprechen eine einheitliche Gestaltung. Allerdings ist der verwendete Mauertyp hier neu. Die breiten Mörtelfugen und der geringe Formschluss zwischen den Steinen lassen diese gleichsam schweben [Abb. 17, 18]. Dies fällt vor allem bei den ersten Mauern nach Pkt. 1474 auf, die weiteren wirken diesbezüglich etwas günstiger [Abb. 20, 21]. Mit dem glattgestrichenen Fugenmörtel erhalten die Mauern einen gepflegten und eher städtischen Ausdruck.

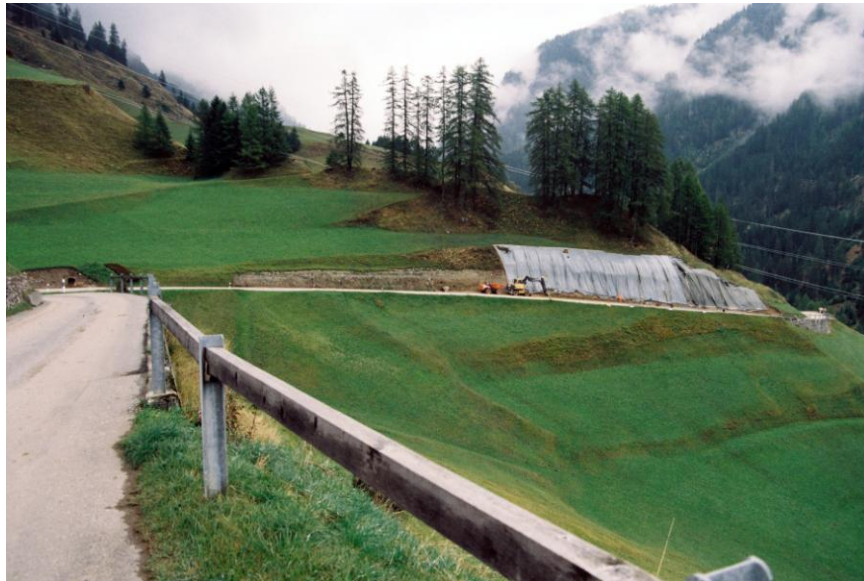
Abb. 19

Der folgende, bergseitige Mauerzug befindet sich im Weideland [Abb. 19]. Das Gefüge MX2 ist teils zyklisch, teils geschichtet und besitzt einen etwas engeren Formschluss als die Vorgängermauern, der Mörtelanteil ist dadurch etwas geringer [Abb. 20, 21].

Die Strassenränder unterhalb von Latsch sind vorwiegend mit begrünten Böschungen befestigt [Abb. 19, 25]. Bergseitig finden sich einige alte Trockenmauern MT2 [Abb. 23 und 24 im Rückblick], eine davon mit ausgeprägter Krone aus lagerhaften Steinen. Die Talseite besitzt einfache Betonmauern ohne Kordon aber mit Bündnerzaun [Abb. 22 im Rückblick].

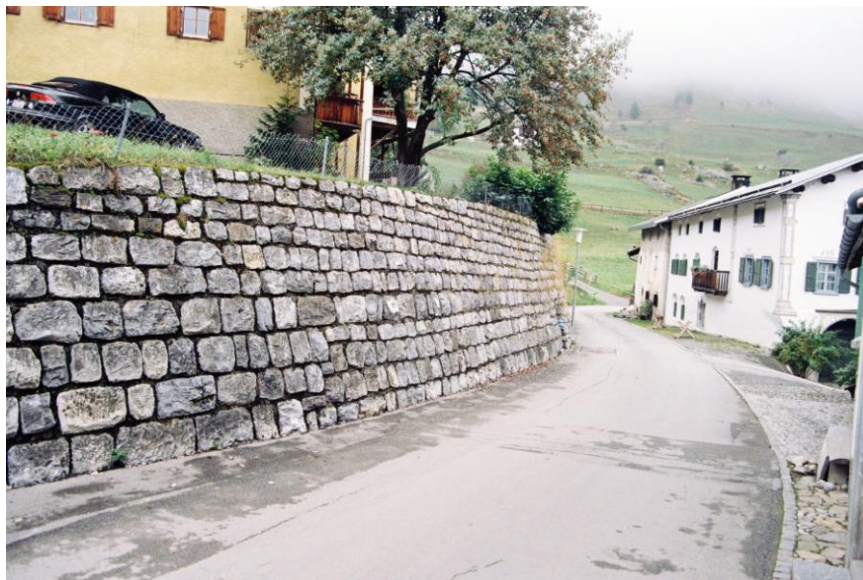
Abb. 26

Innerorts von Latsch fallen entlang der Strasse die klassisch geschichteten Mauern MX3 auf [Abb. 26]. Zum Teil ist die Krone als Rollschicht ausgebildet, die Wasserrfassung ist mit einem Segmentbogen übermauert [Abb. 27]. Die privaten Gartenmauern MX2 abseits der Strasse besitzen mehr zyklischen Charakter.

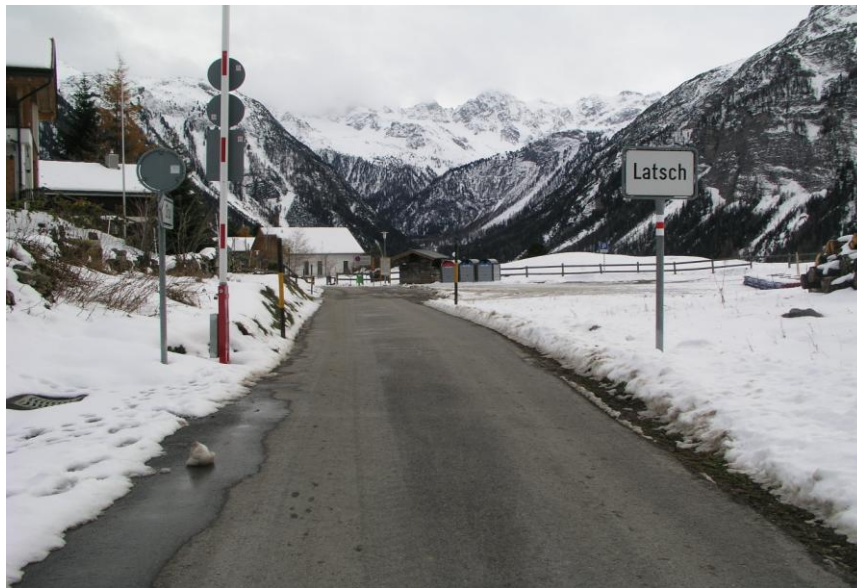
Abb. 28

Zu Beginn des Abschnittes sind keine Mauern vorhanden [Abb. 28, 30 im Rückblick], ausser einer niederen Trockenmauer MT2 [Abb. 29], welche aber von der Strasse zurückversetzt ist.

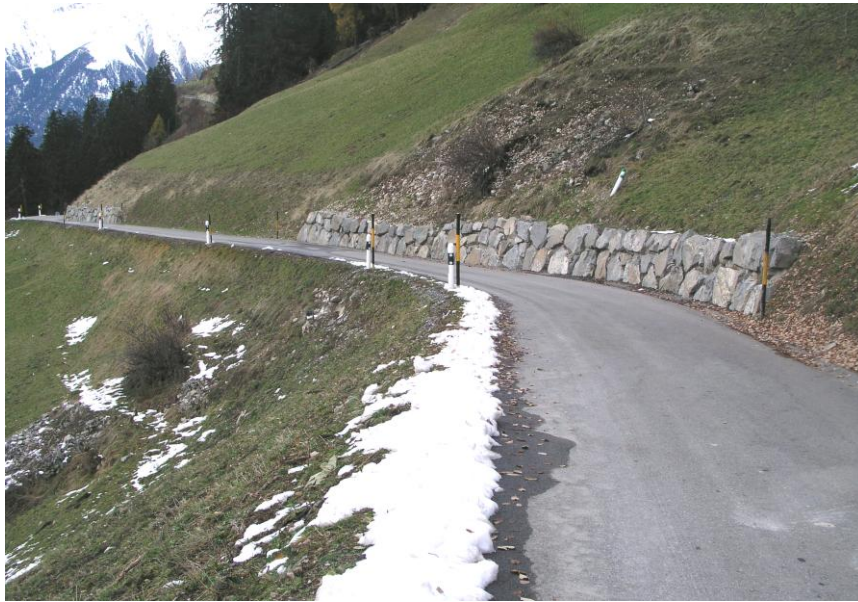
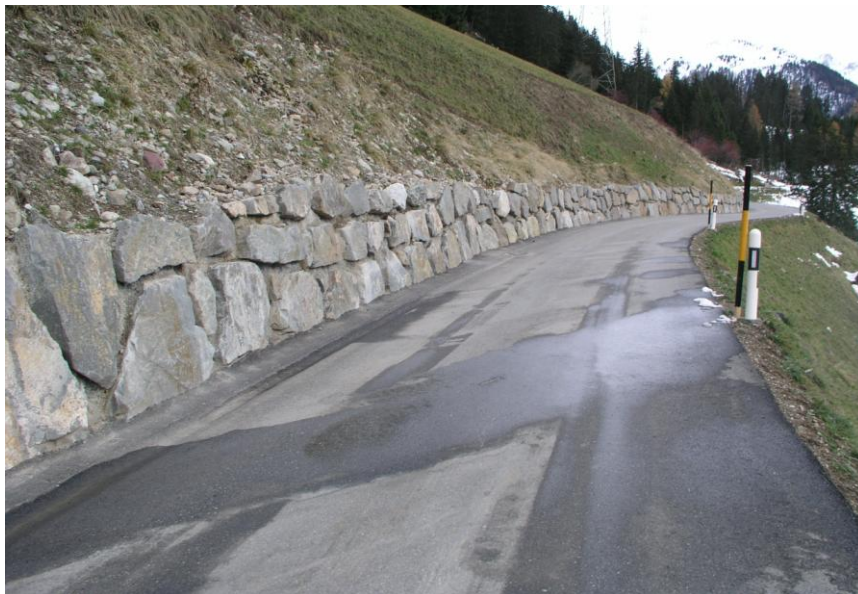
Danach folgt bergseitig eine Reihe Mauern MX1 aus Blöcken, welche rückspringend mit Beton verfüllt sind [Abb. 31, 32 im Rückblick]. Am oberen Rand wurden neben den Blöcken auch kleinere Steine als Höhenausgleich verwendet. Die Kontur der Mauern ist trotzdem unbestimmt. Der talseitige Strassenrand ist durch begrünte Böschungen begrenzt.

Die Blockmauern MX1 wirken insbesondere an der Bergseite und im offenen Gelände grobschlächtig. Bei grossem Steinformat und geringer Mauerhöhe entsteht der Eindruck eines „bewegten“ Gefüges mit unbestimmter Kontur [Abb. 32]. Neben verschiedenen grossen Mauern mit kleinteiligem Steinmaterial MX2 [Abb. 33] befremdet der Massstabswechsel im Gefüge zu MX1 umso mehr [Abb. 31, 32].

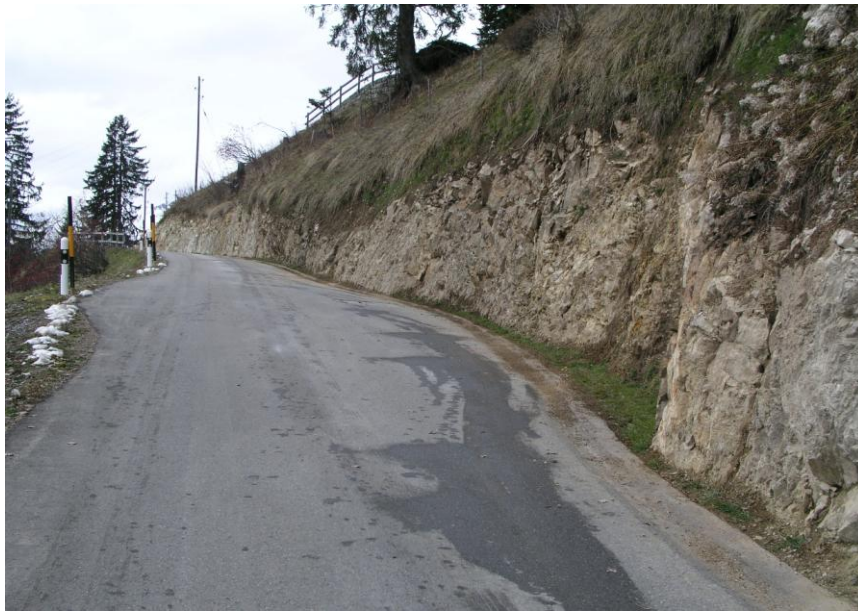
Abb. 34

Es folgt ein Teilstück mit bergseitigen Felspartien und talseitigen Böschungen [Abb. 34 im Ausblick, 35 im Rückblick].

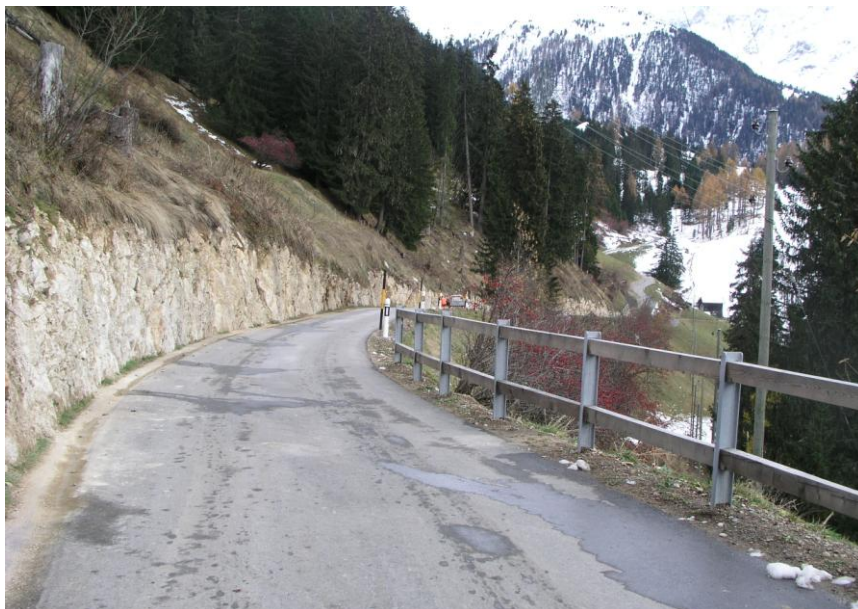
Abb. 35

Danach beginnt eine Reihe talseitiger Mauern MX1 mit seitlich angebrachtem Bündnerzaun [Abb. 35 im Rückblick, 36 im Ausblick]. Der Kordon ist zum Teil stark zurück versetzt. Mit dem groben Steinmaterial liess sich kaum eine klare Mauerkontur realisieren und ein oberer

An der Bergseite finden sich ältere Mauern MX1-2 mit Zyklopenverband [Abb. 35 rechts im Bild und 37]. Lange niedere Mauern weisen eher eine geschichtete Struktur. Eine Rollschicht an der Krone schliesst das bewegte Fugenbild am Rand der Mauern ab. Die Kontur folgt in freiem Verlauf dem Terrain. Die Steine sind dicht gefügt, die Zwischenräume mit Zwickelsteinen besetzt. Die Fugen sind mit etwas grobkörnigem Mörtel steinbündig verfüllt.

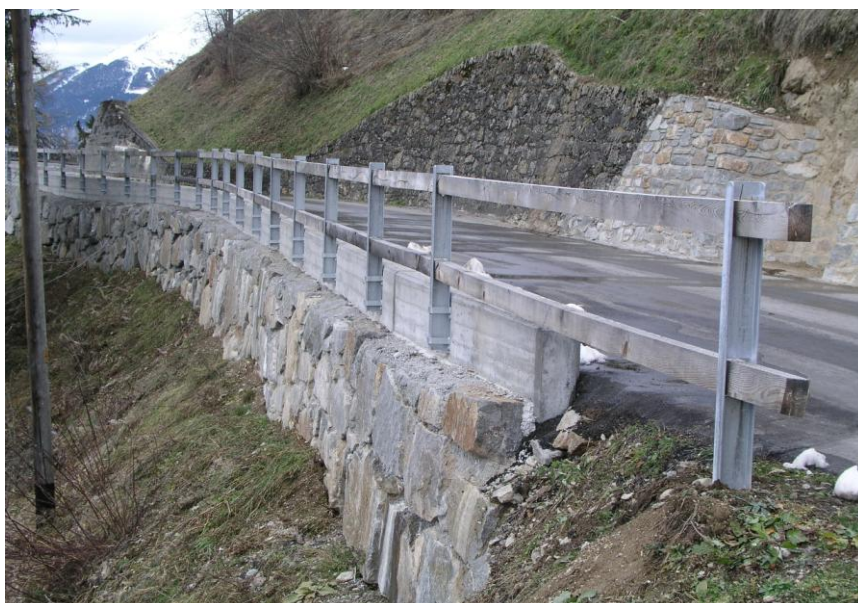
Abb. 36

Die talseitigen Mauern MX1-2 befinden sich in wenig einsehbarem Gelände und sind in Verbindung mit Felspartien tolerierbar [Abb. 36]. Der obere Mauerabschluss beim zurückversetzten Kordon wirkt aber zufällig und unfertig. Die mangelnde Ebenflächigkeit und der schlechte Formschluss des Steinmaterials MX1 werden sichtbar.

Neue talseitige Mauern sind als MX1-2 mit Betonkordon ohne Überstand auszuführen. Das Steinmaterial soll gemischt sein, bestehend aus normalen Bruchsteinen, einzelnen kleineren Blöcken und Zwickelsteinen. Bei rückspringendem Kordon ist die Mauer mit einer Rollschicht als Krone auszubilden oder mit einem durchgehenden Mörtelband abzudecken.

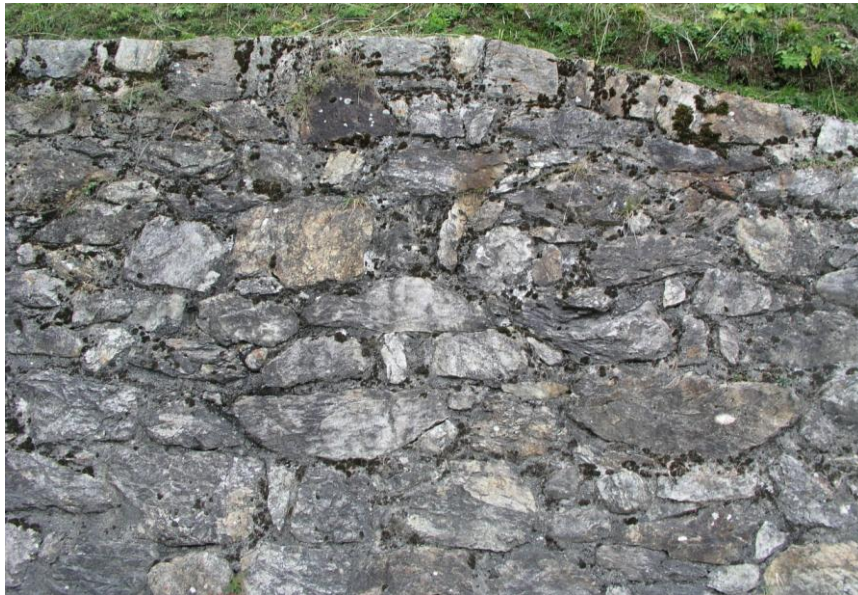
Abb. 37

Die älteren Mauern MX1-2 weisen durchgehend die gleichen gepflegten Merkmale auf und bilden dadurch eine Einheit. Trotz leicht bossierter Steine erscheinen die Mauern als Ganzes ebenflächig [Abb. 36 Bildmitte hinten, 37]. Der raue Mörtel verbindet sich optisch mit der gebrochene Oberfläche der Steine. Die Rollschicht umfasst die Mauer gleichsam als Saum und betont ihre freie Kontur [Abb. 44, 46, 48].

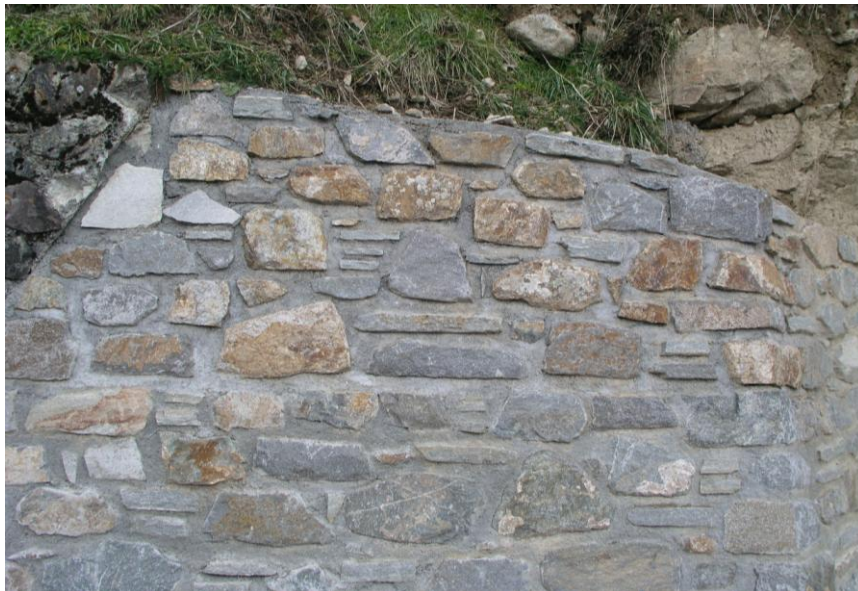
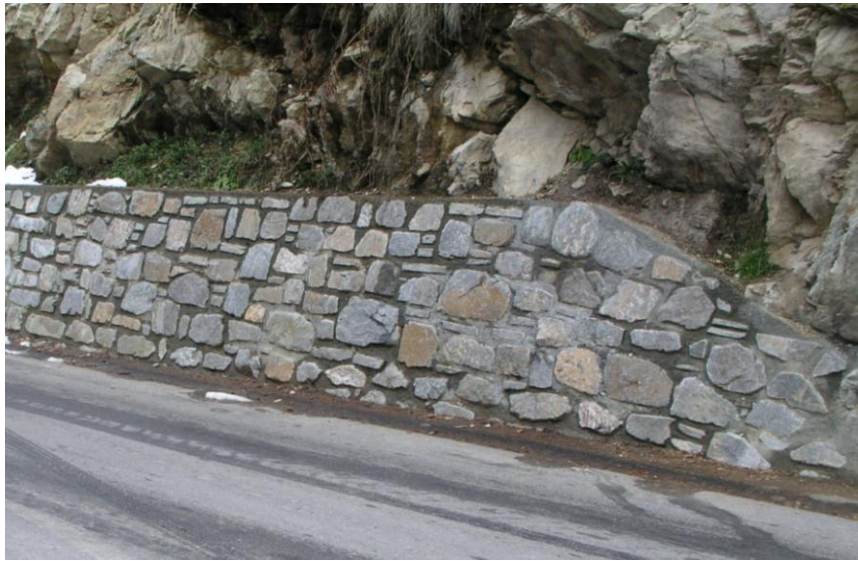
Zwischen die älteren, bergseitigen Mauern sind neuere Ergänzungen eingefügt. Diese unterscheiden sich von jenen durch das kleinere Steinmaterial und den extrem grossen Mörtelanteil [Abb. 38, 41], oder die fehlende Rollschicht [Abb. 38, 43].

Die jüngeren Ergänzungen zeigen ein gegenteiliges Verhalten. Der grosse Fugenanteil lässt die Steine scheinbar schweben und das Zyklopenmauerwerk endet am freien Rand mit kleinen und unregelmässigen Steinen und wirkt dadurch abgeschnitten [Abb. 38, 43].

Die plattenartigen Füllsteine konkurrenzieren den Zyklopenverband und lassen erkennen, dass keinerlei Formschluss angestrebt wurde [Abb. 38, 43 rechts im Bild].

Neue bergseitige Mauern sind als Zyklopenmauern MX1-2 zu erstellen. Betreffend Steingrösse und Gefüge und Fugenmörtel soll die bestehende alte Reihe MX1-2 als Muster dienen [Abb. 43, 45]

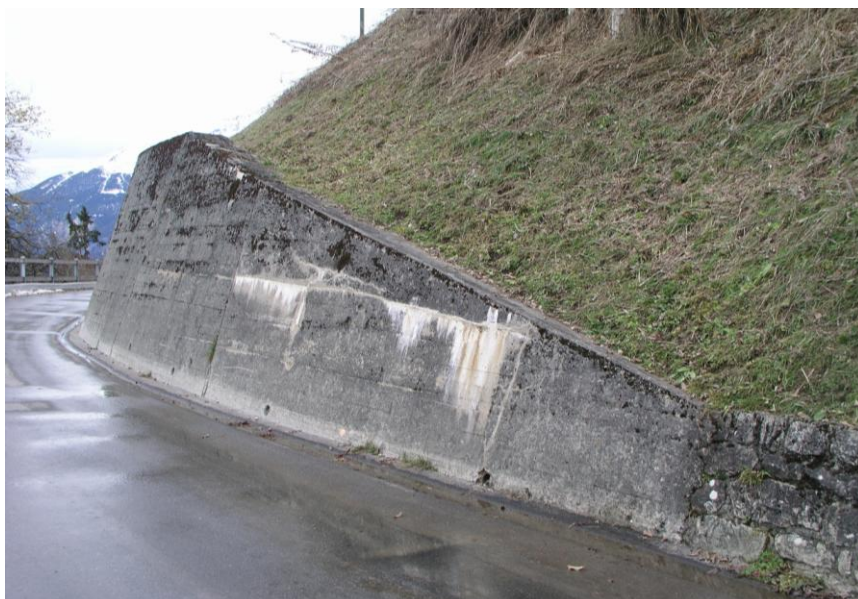
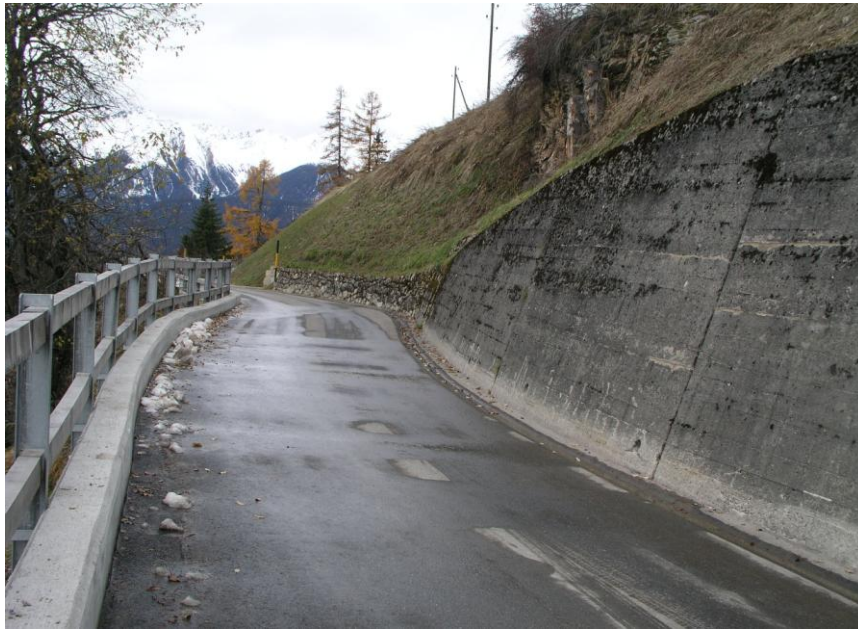
An der exponierten Aussenkurve von „Plaz Giondas“ ist die bergseitig Mauer in Beton ausgeführt. Sie besitzt einen trapezförmigen Umriss und eine strassenparallele Struktur durch Bretterschalung [Abb. 39, 40].

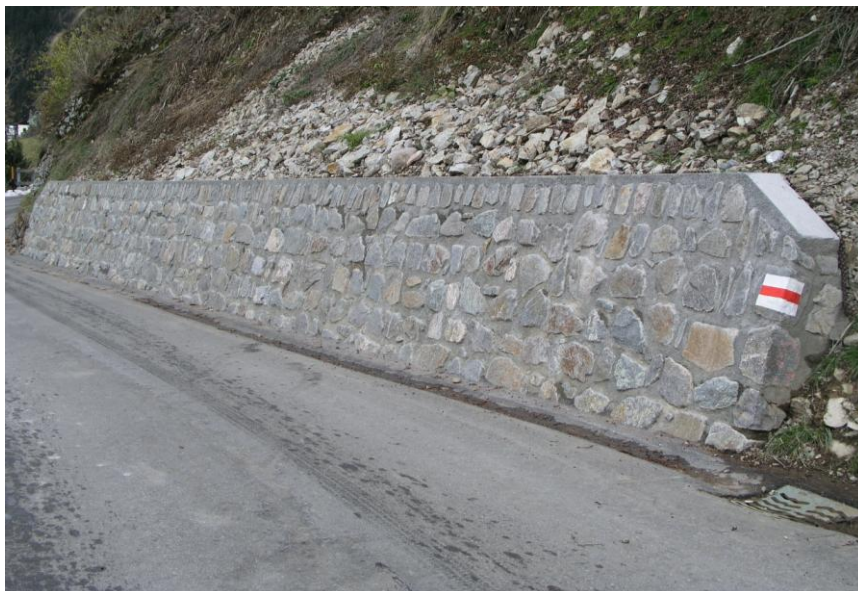
Abb. 41

Das dicke Mörtelband [Abb. 41] hingegen betont den strengen Umriss, die Rollschicht erscheint „abgesunken“. Es entsteht der Eindruck einer Mörtelmauer mit eingelagerten Steinen.

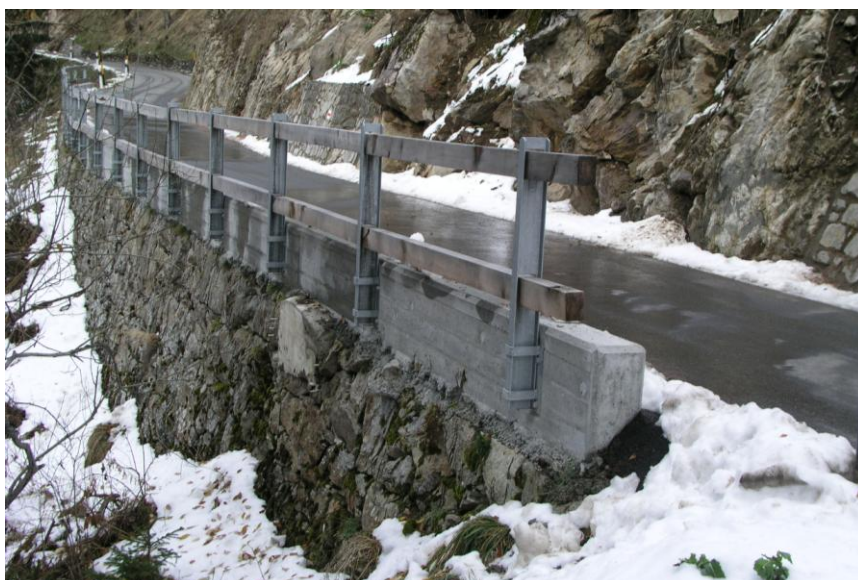
Abb. 42

Abschluss ist nicht vorhanden. Der Mauertyp setzt sich bis vor Stugl fort [Abb. 42]. Der Kordon ist hier bündig aufgegossen und das Steinformat ist etwas kleiner, entsprechend einer Mauer MX1-2, das Gefüge aber ohne bestimmte Struktur.

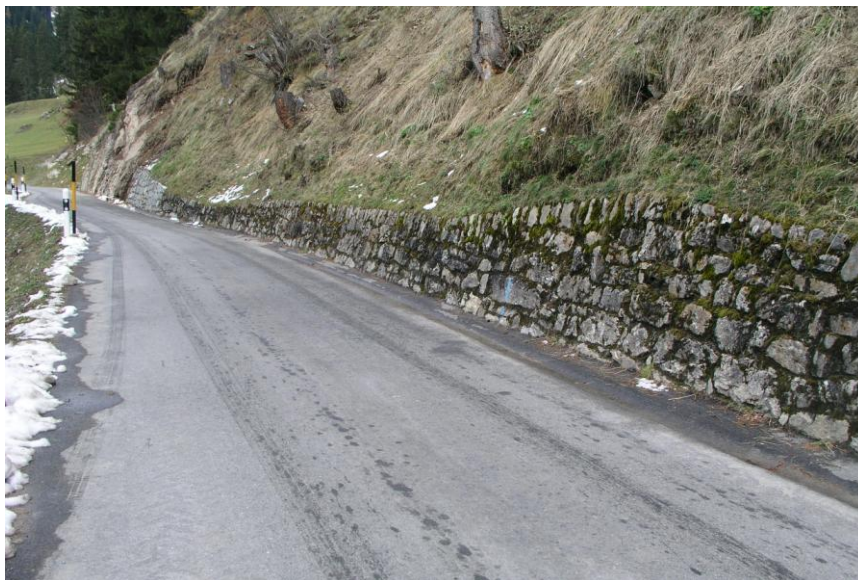
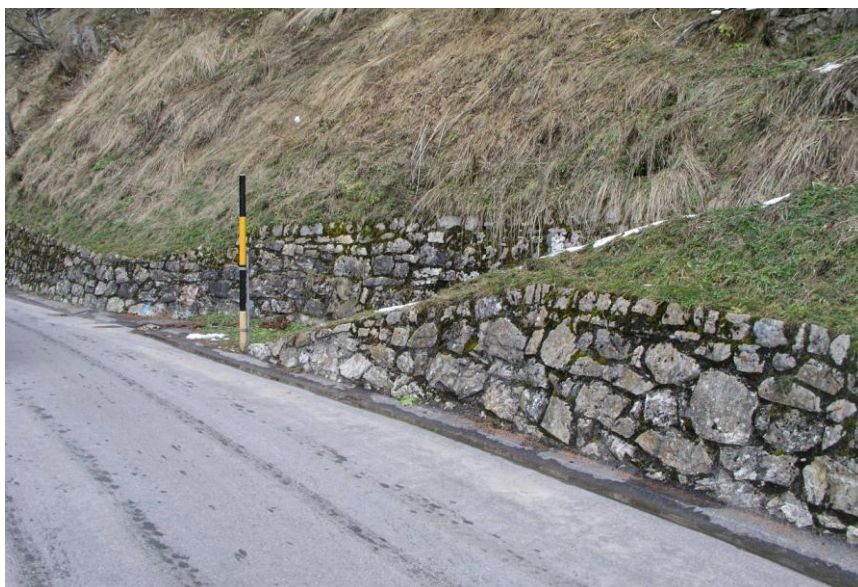
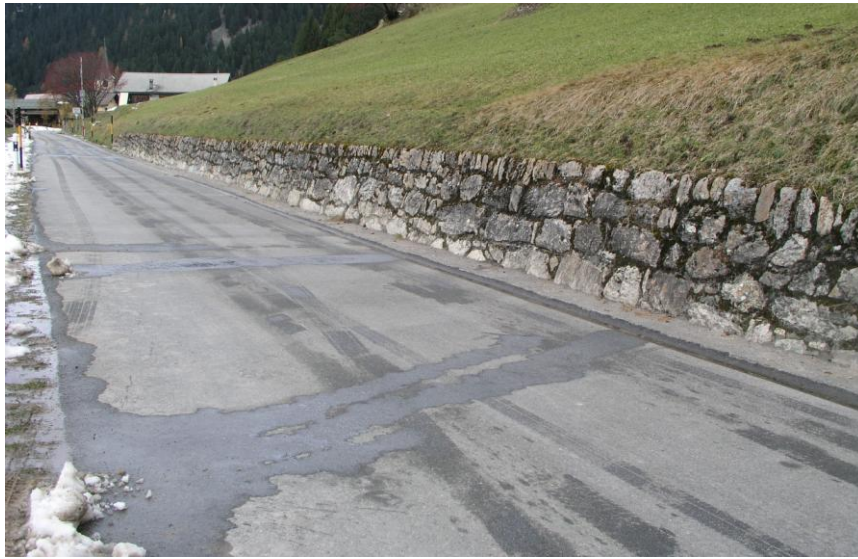
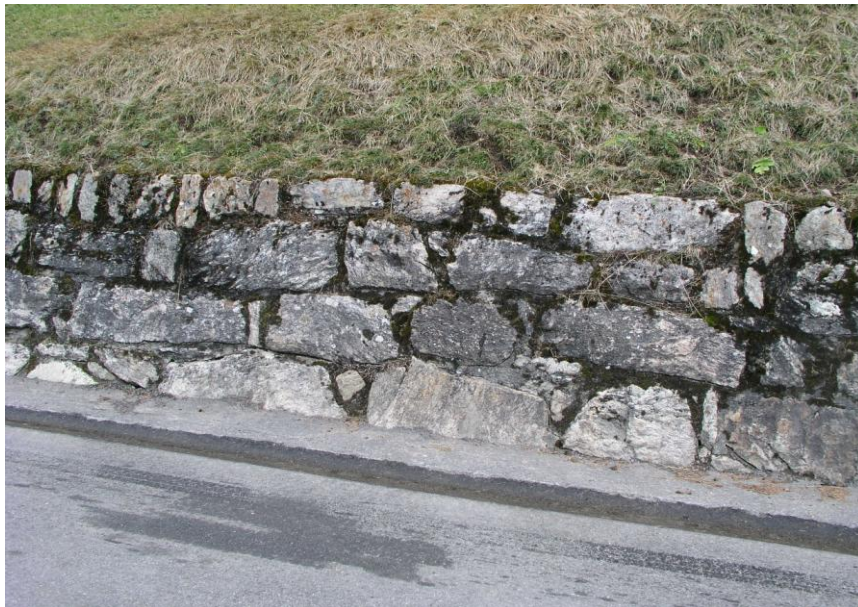
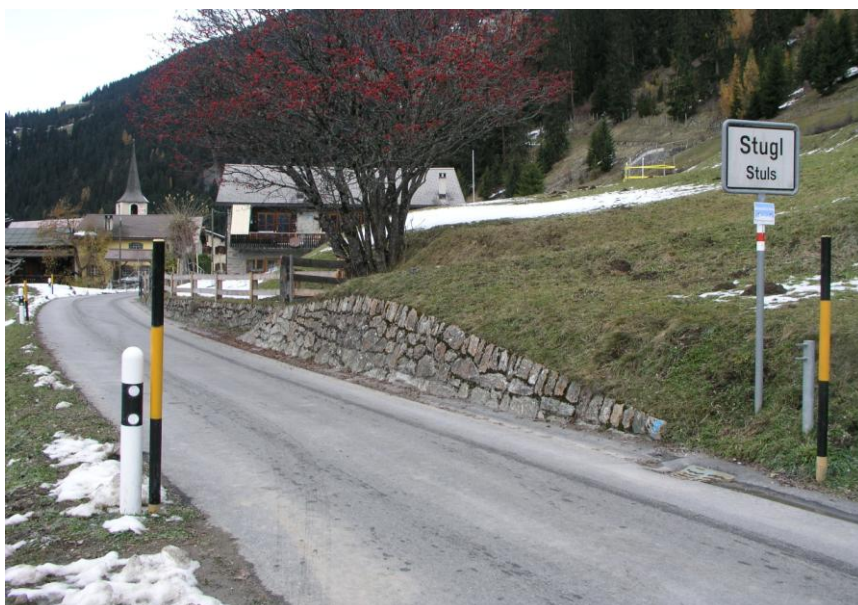
Gegen Ende des Abschnittes sind die älteren Mauern vorherrschend [Abb. 44 - 48], während an der Talseite topografisch bedingt wieder Böschungen erscheinen.

Vor Stugl ergeben die älteren Mauern MX1-2 eine fast intakte Einheit. Sie erscheinen als anpassungsfähiger Typ, welcher verschiedene topografische Situationen zu umfassen vermag [Abb. 44-48].
