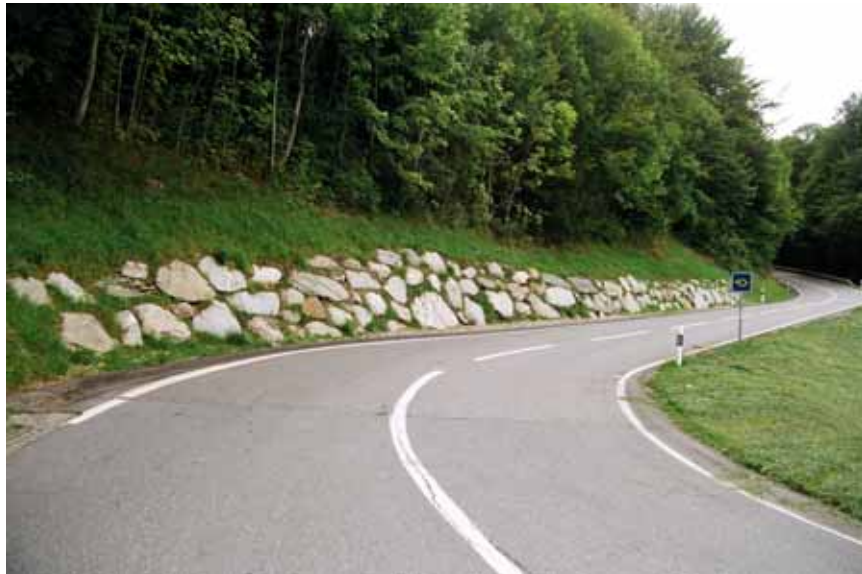
Abb. 1

Nach der Abzweigung Richtung Flond fällt als erstes eine langgezogene Böschungssicherung MT1 auf, welche aus Blöcken von unterschiedlichster Form besteht (Abb. 1). Das Material ist zum Teil bollenartig, zum Teil kantig gebrochen. Die Böschungssicherung folgt dem auslaufenden Strasseneinschnitt und erscheint aus Distanz einigermaßen ebenflächig. Sie besitzt aber ein unregelmässiges Gefüge und eine unbestimmte Kontur, die sich am unteren Ausläufer verliert.

Die Blockmauer MT1 (Abb. 1) an der Abzweigung nach Flond erscheint aus Distanz der Topographie angepasst. Ihre Kontur ist hingegen unbestimmt und verliert sich in zufällig platzierten Brocken. Im zyklischen Gefüge erscheinen einzelne Steine von mehr lagerhaftem Format verkippt. Die

Blockmauer wirkt neben den nachfolgenden, gepflegten Betonmauern als eine exponierte Ausnahme von minderer Qualität.

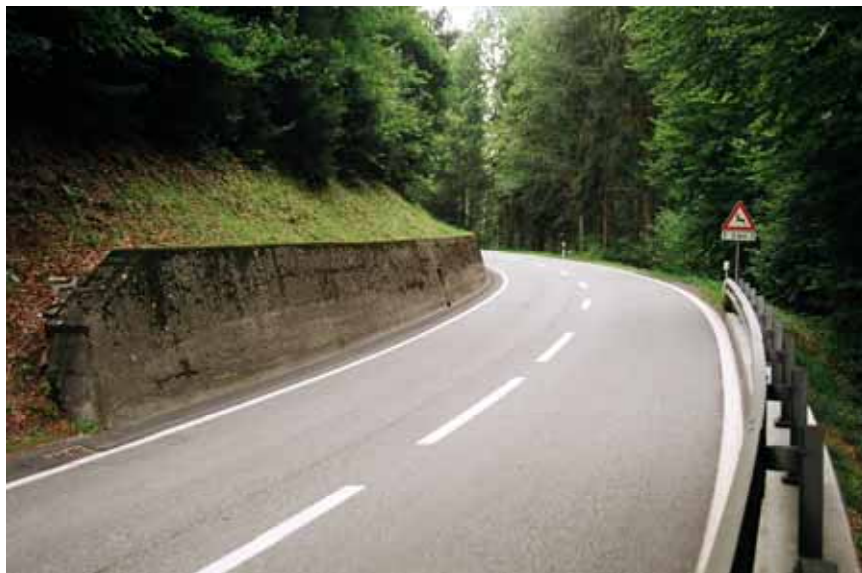
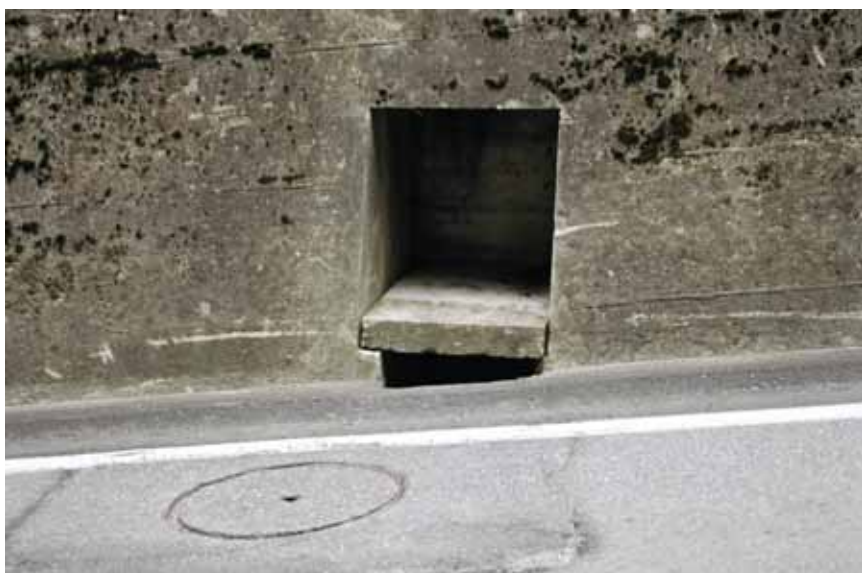
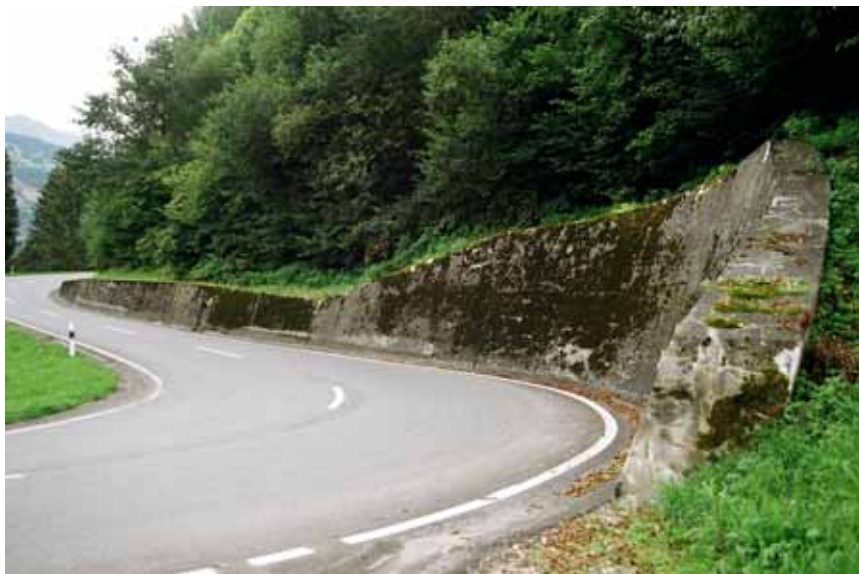
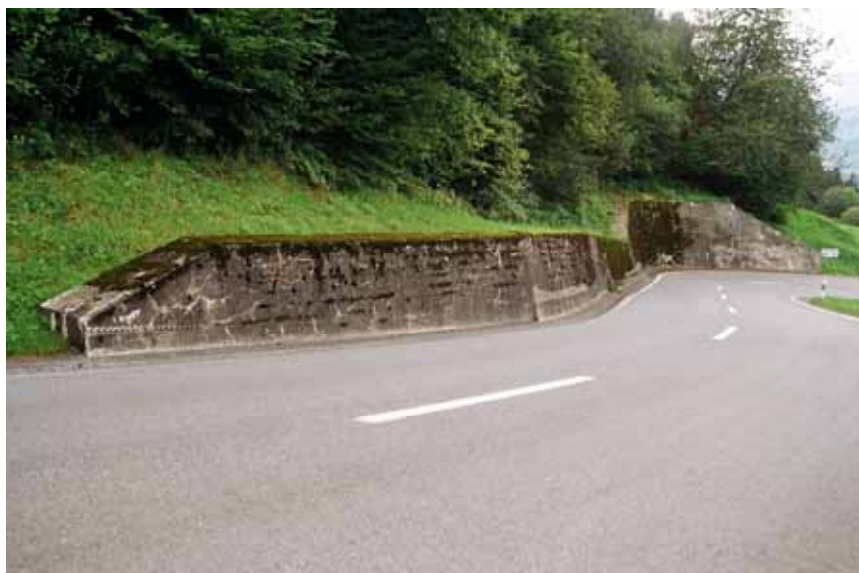
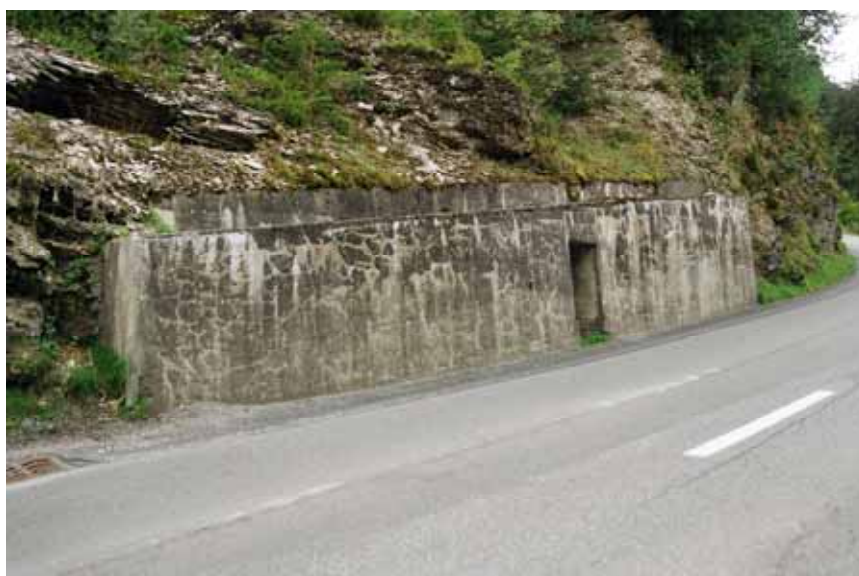
Die Strasse steigt in zwei scharfen Windungen den Hang empor. Es folgt eine Reihe gleichartiger Betonmauern (Abb. 2 bis 9). Ihre Oberkante verläuft konsequent parallel zur Strasse und die Flanken sind trapezförmig abgeschrägt. Die Mauern besitzen eine breite Krone und sind dem Hang etwas vorgesetzt (Abb. 2). Schalungsbild und Details, wie die Wasserefassungen sind einheitlich konzipiert (Abb. 3, 6). In den Kurven entstehen lange, Mauerzüge, die in der Höhe trapezförmig abgestuft sind (Abb. 4, 5). Abb. 6 zeigt eine Mauer mit bermenartigem Absatz an der Krone, wohl zum Auffangen von Geröll und Wasser.

Die Betonmauern an diesem Strassenabschnitt bilden eine in sich geschlossene Einheit (Abb. 2 bis 12). Sie entsprechen in der Parallelführung der Oberkante mit der Strasse und den abgeschrägten Flanken dem klassischen Vorbild früherer Mauern MX3. Durch das einheitliche Schalungsbild und die zurücktretenden Dilatationsfugen wirken sie monolithisch.

Neue bergseitige und talseitige Stützmauern sind in diesem Abschnitt in Beton zu erstellen.

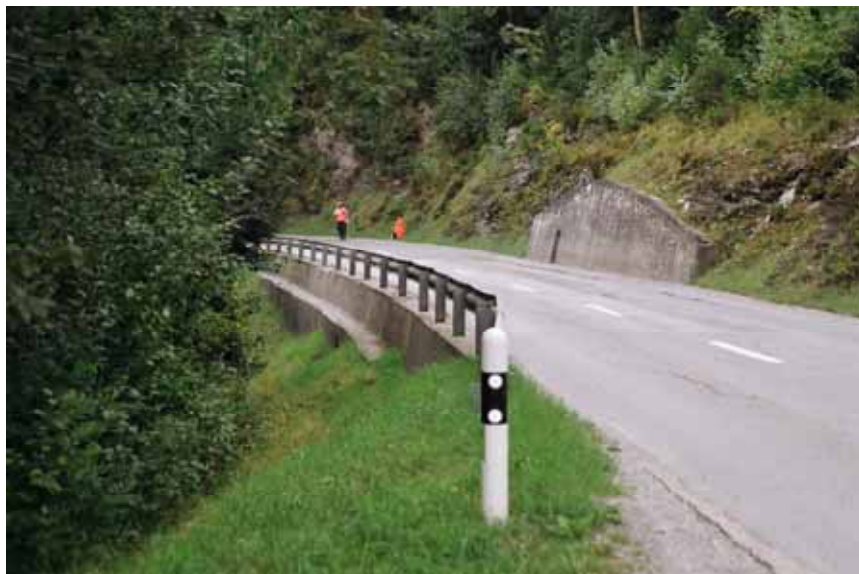
Abb. 7

Die talseitigen Mauern sind meist ohne Kordon, aber mit einbetonierten Leitschranken versehen (Abb. 7). Die Berme in diesem Bild ist atypisch.

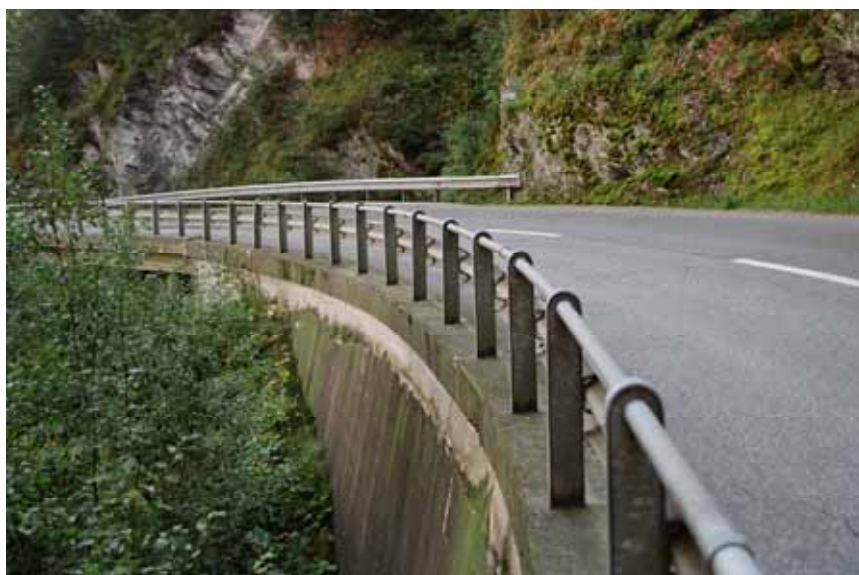
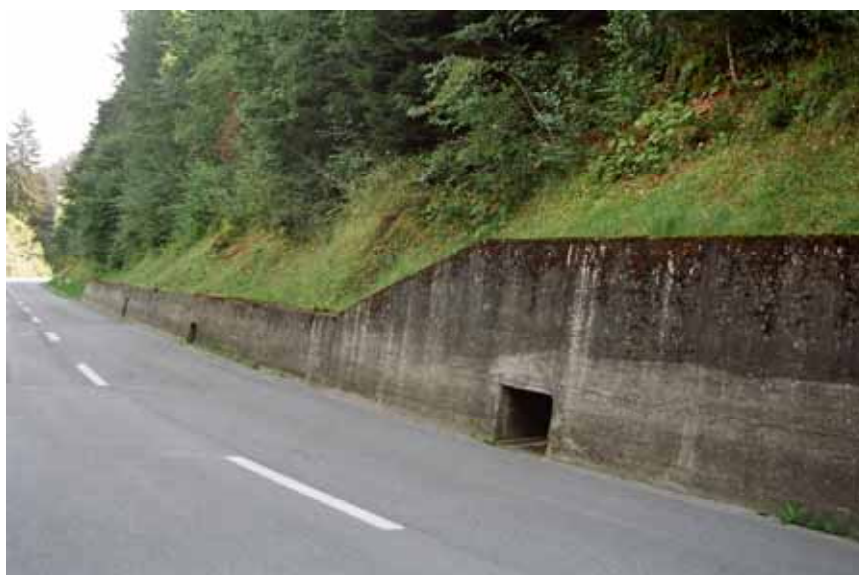
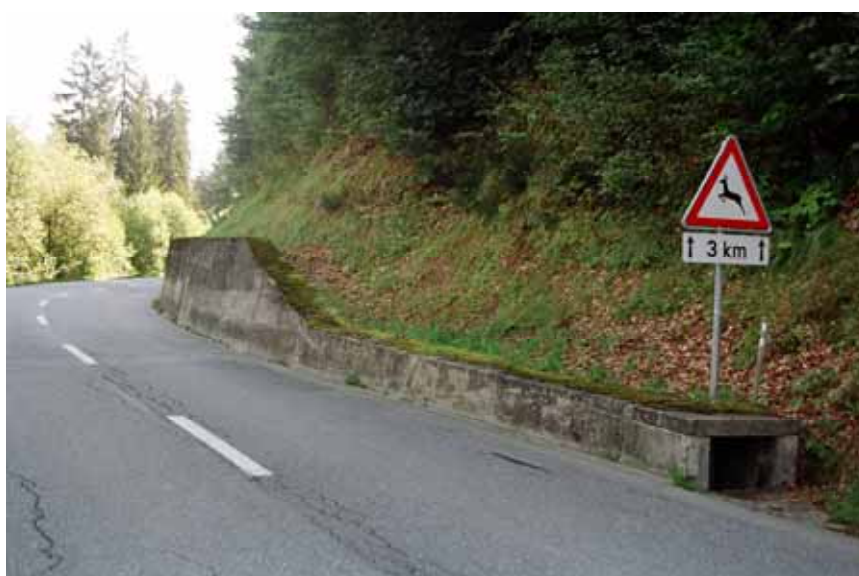
Die Reihe der Betonmauern setzt sich fort bis Flond. Die Steigung der Strasse nimmt ab. Bergseitig finden sich niedere, langgestreckte Mauerzüge, die Übergänge bei Höhenstufen sind wiederum klassisch trapezförmig abgeschrägt (Abb. 11, 12). Die talseitigen Mauern besitzen einen nur wenig vorspringenden Kordon, auf dem Leitschranken einbetoniert sind (Abb. 10).

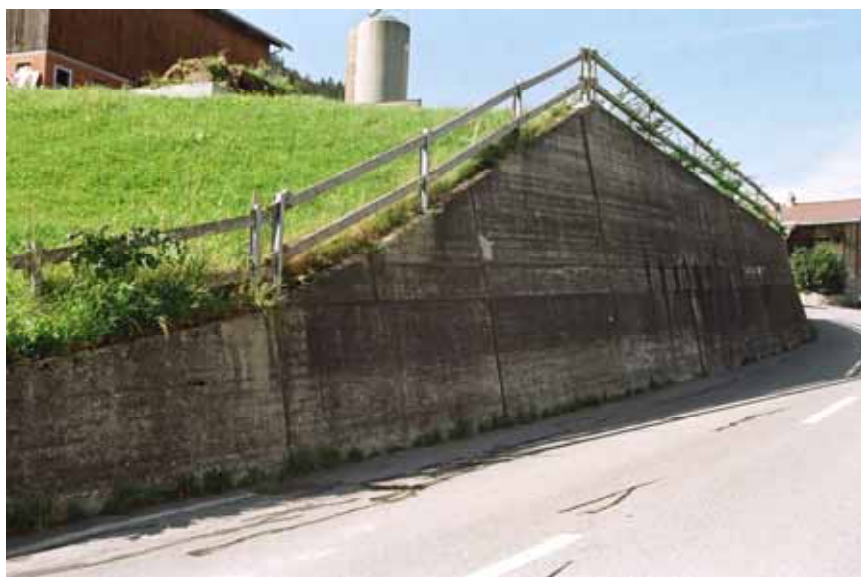
Abb. 13

Am Dorfeingang befindet sich eine auffallend hohe Betonmauer (Abb. 13). Sie besitzt ausgeprägte, horizontale und vertikale Arbeitsfugen, welche ihre Fläche tafelartig unterteilen. Dann folgt eine ältere Mauer MX3 mit rückspringender Flanke, die wohl später angesetzt wurde (Abb. 14). An die Mauer MX3 schliesst sich die Zivilschutzanlage mit Garageneinfahrt an, welche einen eigenen Baukörper in Beton bildet.

Die Betonmauer am Dorfeingang (Abb. 13) weicht von diesen Regeln etwas ab. Sie fällt, durch ihre grosse Höhe und ihre Kontur, welche sich dem Dreieck nähert, unangenehm auf. Die breiten Arbeitsfugen teilen das Schalungsbild in Tafeln von unregelmässigem Format.

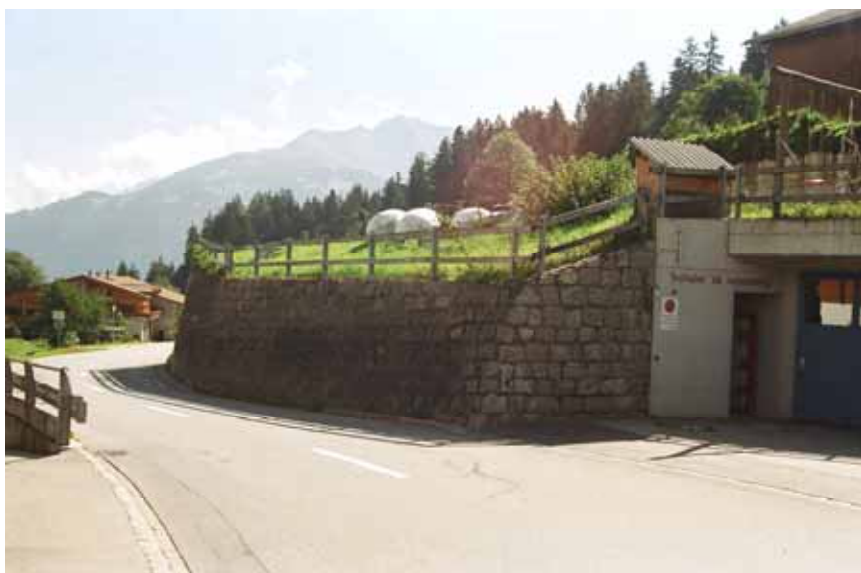
Abb. 14

Die anschliessende Mauer MX3 (Abb. 14) verrät durch Ungenauigkeit an der Kante und an der Krone die nachträgliche Anpassung ihres Flügels an die Zivilschutzanlage. Beim Materialwechsel ergeben sich zufällige Übergänge. Die ganze Gruppe erinnert an vorstädtische Lösungen und wirkt deshalb in Flond fremd.

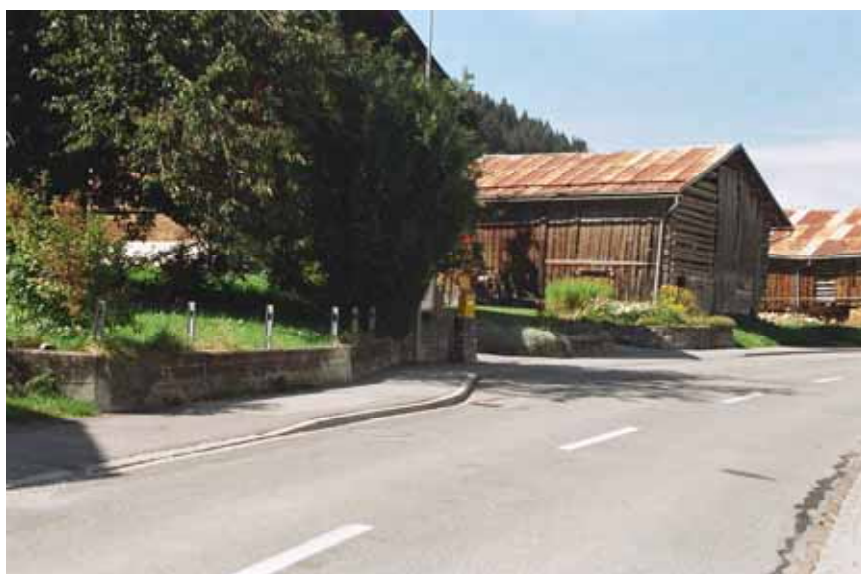
Abb. 15

Im Dorfbereich finden man vor den Wohnhäusern und Ställen verschiedene kleine Gartenmauern aus Beton, Mauerwerk MX3 und MX2 (Abb. 15).

Die Gartenmauern innerorts folgen keinen einheitlichen Gestaltungsregeln. Sie sind in diesem speziellen Fall von untergeordneter Bedeutung (Abb. 15).

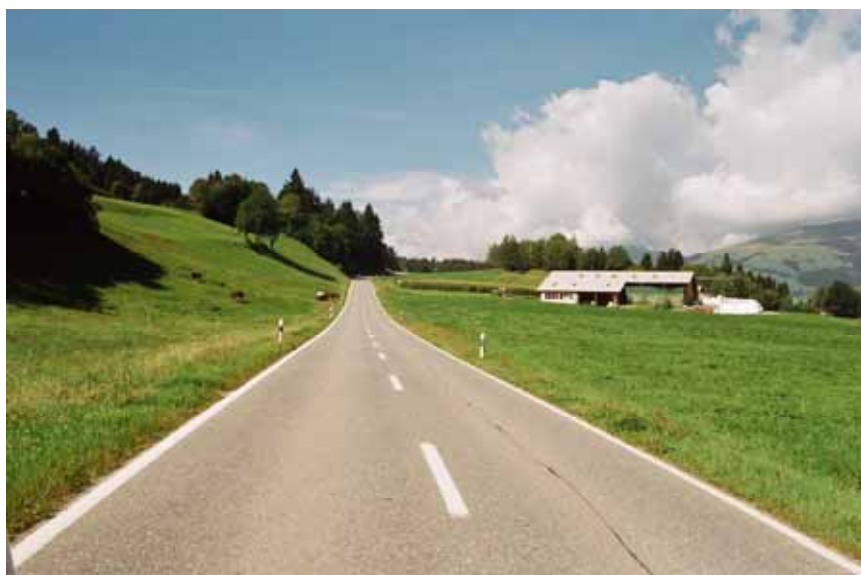
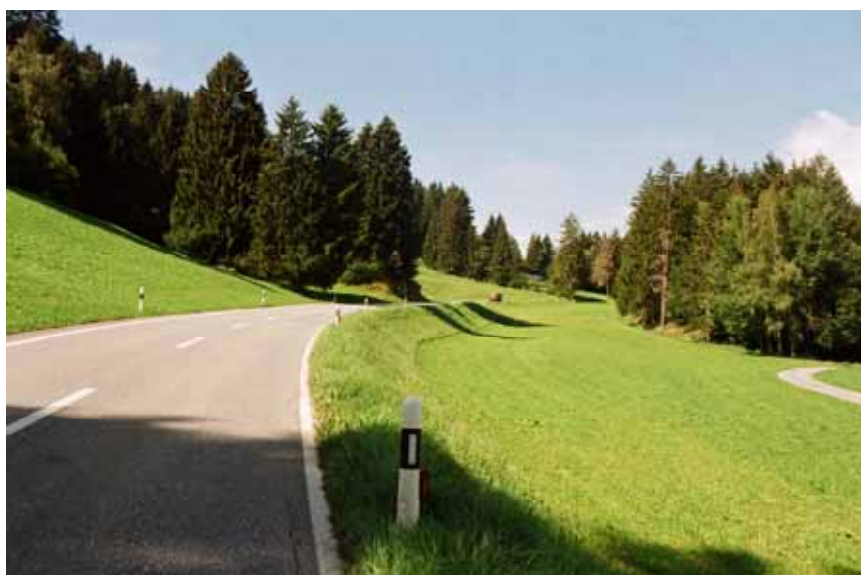
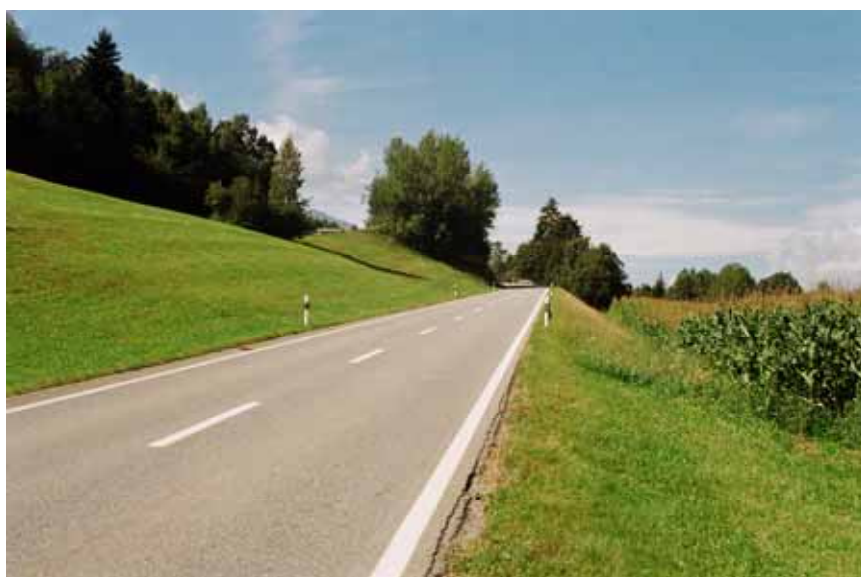
Nach Flond zieht sich die Strasse durch ausgedehntes Weideland. Sie wird beidseitig von begrünten Böschungen gesäumt. Stützmauern sind keine vorhanden (Abb. 16 bis 18). Bei „Valata“ führt die Strasse über eine Betonbrücke, welche aus topographischen Gründen kaum in Erscheinung tritt (Abb. 19). Dann folgen erneut begrünte Böschungen (Abb. 20).

Mit der Ausbildung begrünter Böschungen im Weideland werden Einschnitte durch die Strasse vermieden und die Landschaft erscheint zusammenhängend (Abb. 16 bis 18).

Der Grundsatz begrünter Böschungen ist beizubehalten.

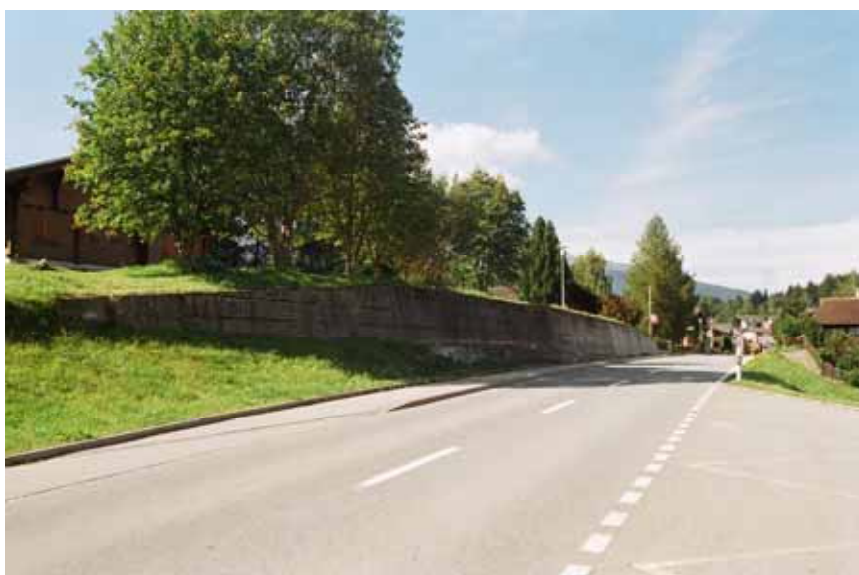
Abb. 21

Vor „Affeier“ befindet sich eine lange Betonmauer, welche die bergseitigen Grundstücke terrassenartig umfasst. Sie entspricht im Erscheinungsbild dem Mauertyp des ersten Abschnittes (Abb. 21).

Die Betonmauer vor „Affeier“ schafft durch Wiederholung von Gestaltungsmerkmalen einen Bezug zu den Mauern des ersten Abschnittes, sowie zu den weiteren Betonmauern und trägt damit zur Vereinheitlichung der Strecke bei (Abb. 21). Allerdings entspricht sie in ihre Ausrichtung nicht ganz der Funktion einer Strassenmauer. Mit ihrem ausholenden Flügel dient sie mehr der Terrassierung der bergseitigen Grundstücke und lässt ausserdem eine künstliche Aufschüttung vermuten, was zu einem ungünstigen Geländeeinschnitt am Dorfeingang geführt hat.

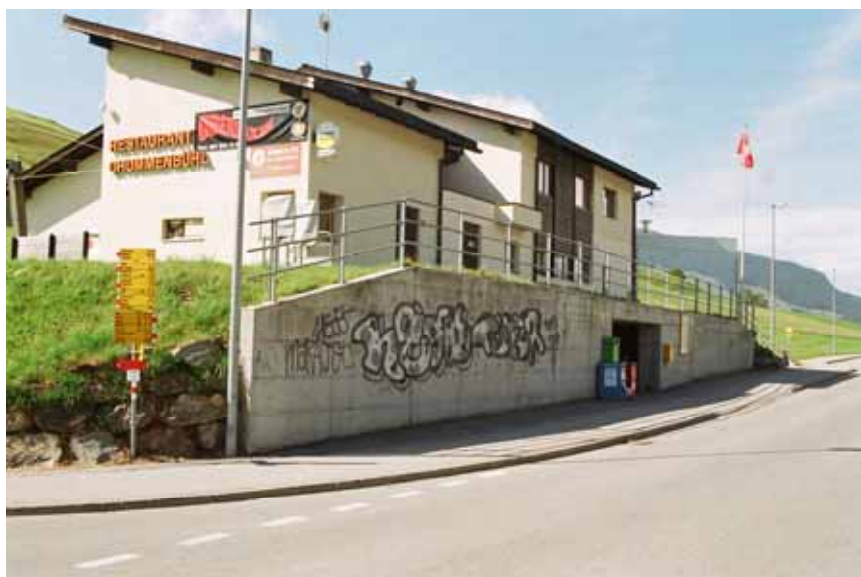
Abb. 22

Im Gebiet „Chummenbiel“ und „Lorisch Boden“ finden sich Mauern unterschiedlichster Art. Das erhöhte Grundstück der Skiliftstation Chummenbühl wird gegen die Strasse von einer Betonmauer begrenzt (Abb. 22). In die Mauer ist eine Ausfahrt integriert und an die leicht abgeschrägten Flanken sind grobblockige Böschungssicherungen MT1 angefügt.

Die Betonmauer (Abb. 22) entspricht nicht dem Typ des ersten Abschnittes. Die Aufschüttung ist künstlich. Im freien und insbesondere im flachen Weideland sollten Stützmauern vermieden werden. Ohne Anzug wirkt die Mauer scheibenartig vorgesetzt und erscheint mit der integrierten Einfahrt nicht als Bestandteil der Strasse, sondern als Bestandteil des Gebäudes. Eine solche Mauer bildet im ländlichen Gebiet ein Element mit vorstädtischem Charakter und wirkt fremd.

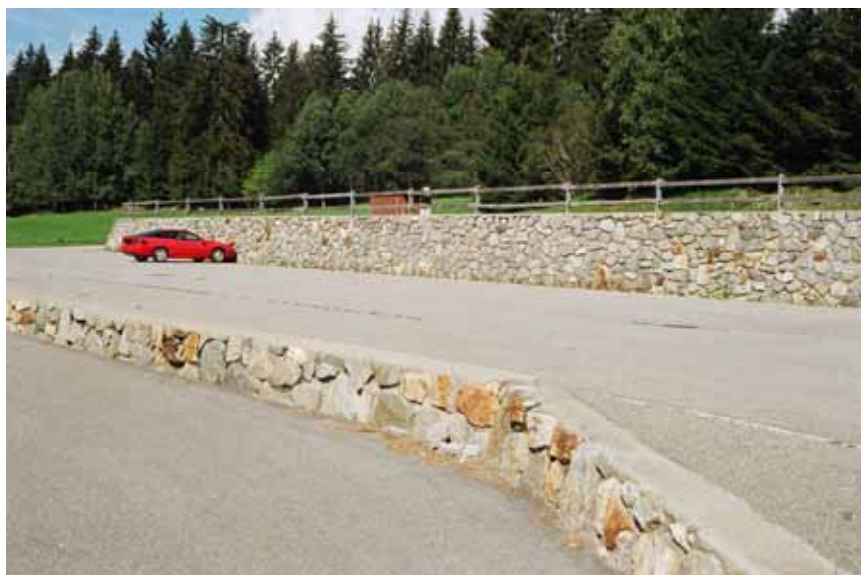
Abb. 23

Der Parkplatz vor der Skiliftstation ist mit einer Zyklopenmauer eingefasst und terrassiert (Abb. 23). Der Mauerverband ist oft wenig formschlüssig, das Erscheinungsbild etwas grob. Dies tritt vor allem am Absatz zu Tage, der kaum zwei Steinreihen hoch ist. Vor der Kapelle bei Pkt. 1318 befindet sich eine weitere, kleine Zyklopenmauer mit etwas dichterem Gefüge und buntem Steinmaterial (Abb. 24).

Die Zyklopenmauern am Parkplatz gegenüber (Abb. 23) bilden ein weiteres Element von eher städtischem Charakter. Der Absatz im Vordergrund des Bildes ist im Verhältnis zum Steinformat zu klein. Da kaum zwei Steinreihen möglich sind, wirkt das Gefüge unverhältnismässig grob und durch die zahlreichen kleinen Steine an der Oberkante instabil.

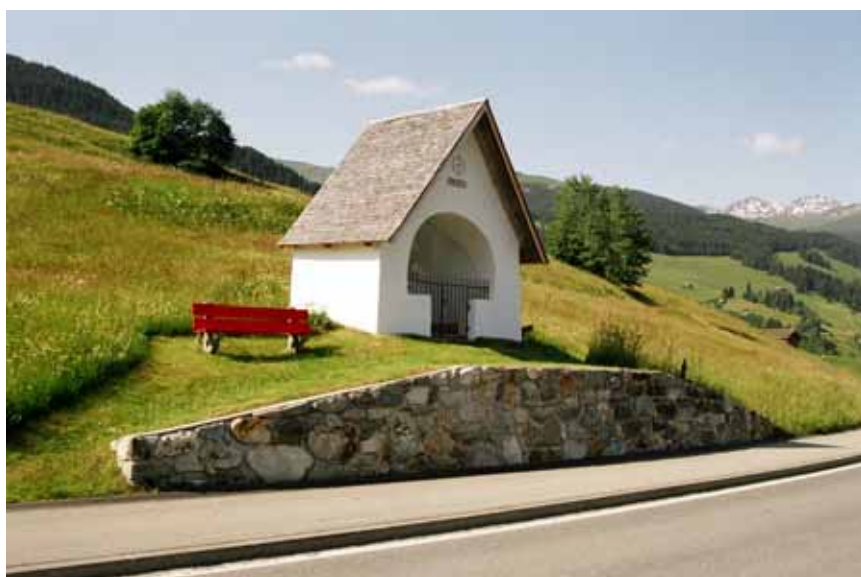
Abb. 24

Die kleine Sockelmauer vor der Kapelle (Abb. 24) ist ebenfalls eine Ausnahmeerscheinung. Sie weist ein dichteres Gefüge auf als die Parkplatzmauer, wirkt jedoch durch die Vielfarbigkeit des Materials verspielt.

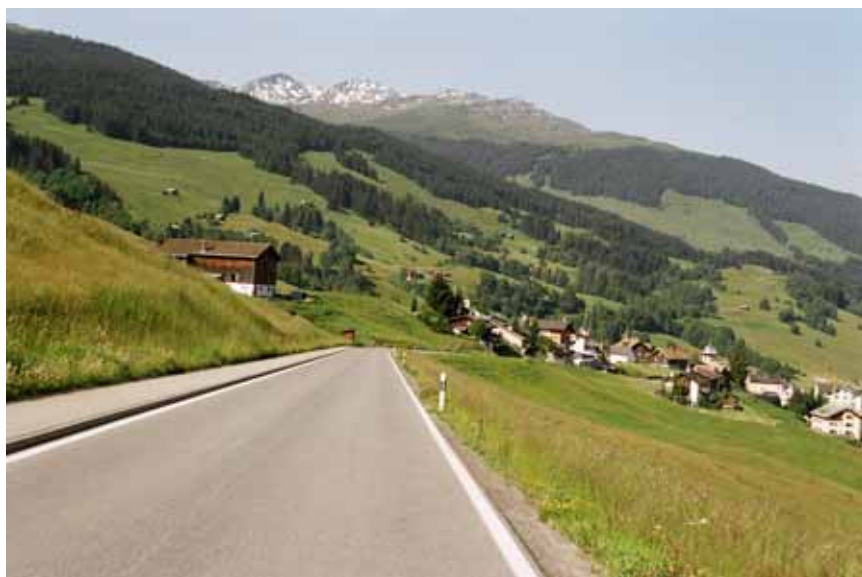
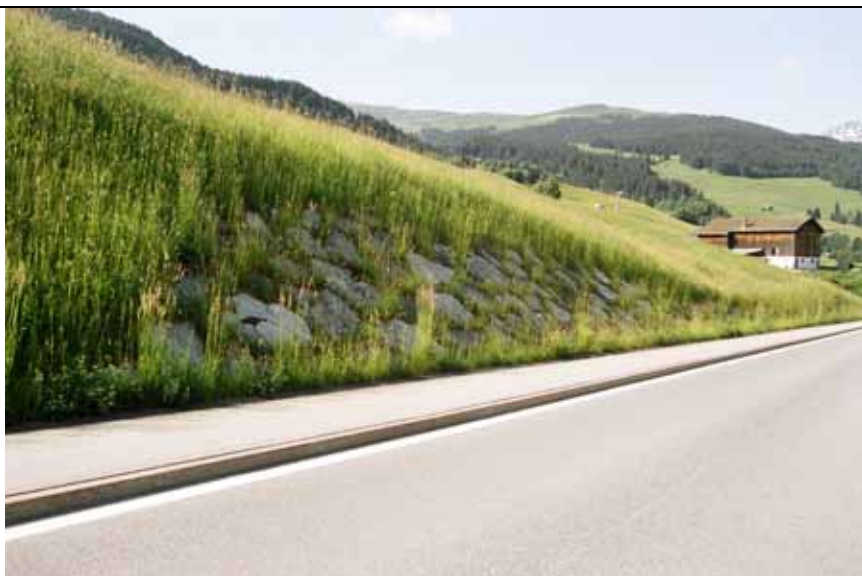
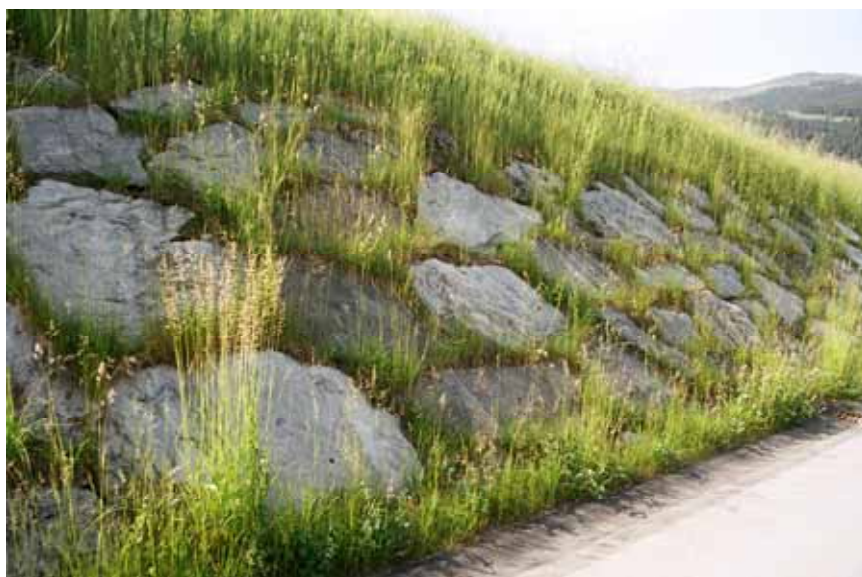
Es folgt eine Strecke, die geprägt ist von Weideland und flachen Böschungen (Abb. 25). Richtung Meierhof folgen bergseitig ausgedehnte Böschungssicherungen MT1 (Abb. 26, 27). Die ebenflächigen Blöcke sind in der Art eines Steinsatzes bündig in die Böschungsfläche verlegt und untereinander relativ formschlüssig gefügt. Die Fugen sind humusiert und eingesät.

Die Böschungssicherungen vor Meierhof sind ebene Steinsätze aus flächigem Material, die gut in die Hangneigung integriert sind (Abb. 25 bis 27).

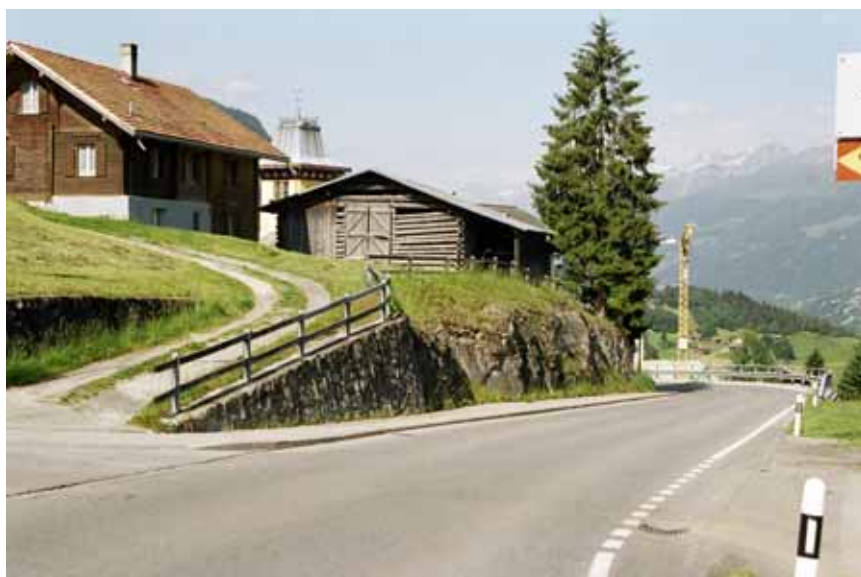
Abb. 28

In Meierhof prägen unterschiedliche Mauertypen das Bild. Als erstes fällt eine ältere Mauer MX2 auf, welche an der Abzweigung zum oberen Dorfteil steht (Abb. 28), dann folgt der Hauptstrasse entlang eine Gartenmauer mit zyklischem Gefüge (Abb. 29). Diese ist rasa-pietra verputzt und mit einem Gesims abgedeckt, das ein schmiedeisernes Staketengeländer trägt.

Die alten Mauern MX2-3 (Abb. 28) sind Relikte der alten Strassenbefestigung und Wegführung. Sie sind der ländlichen Umgebung angemessen.

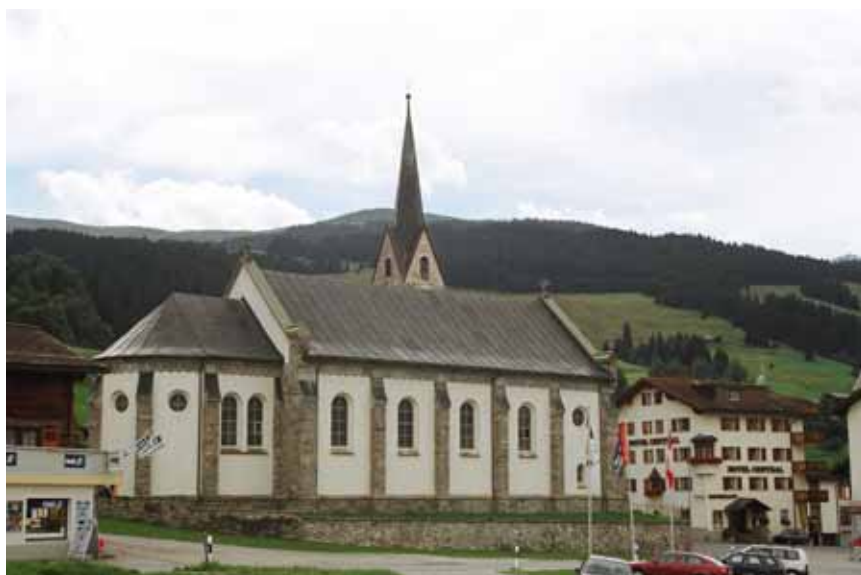
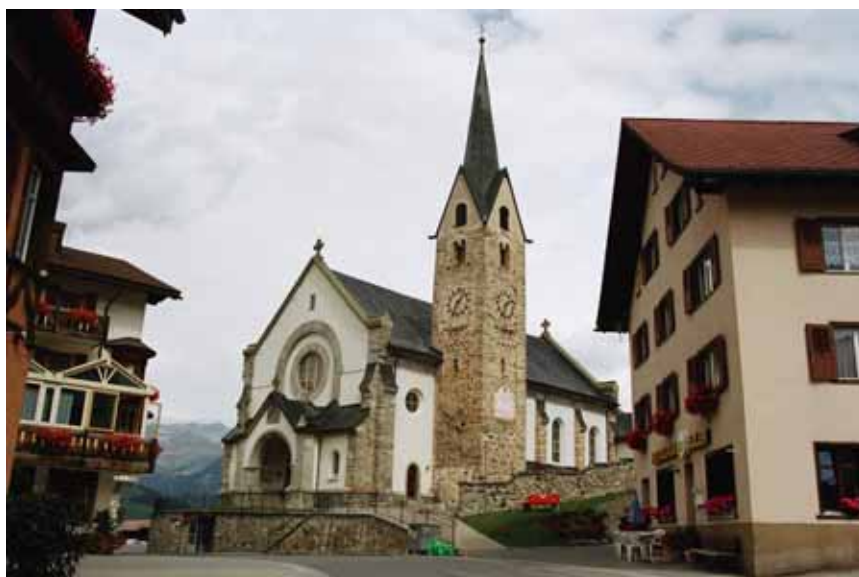
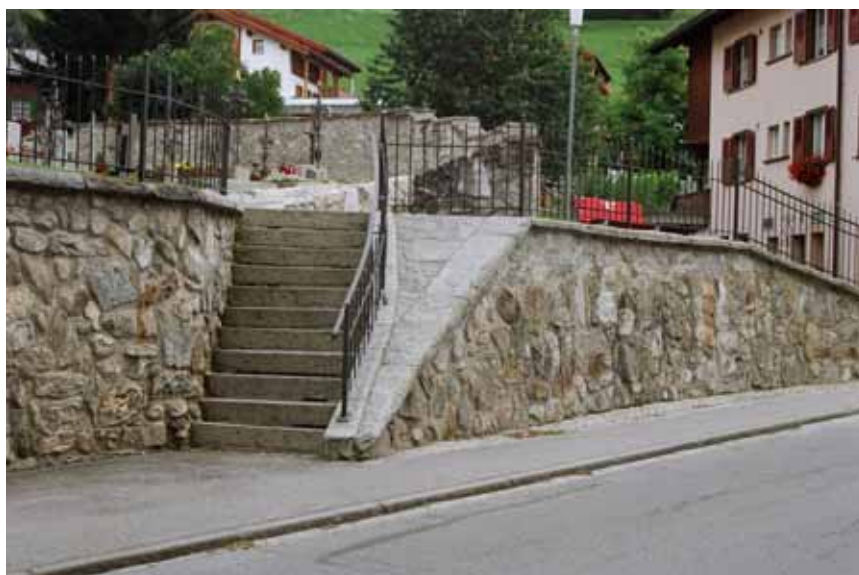
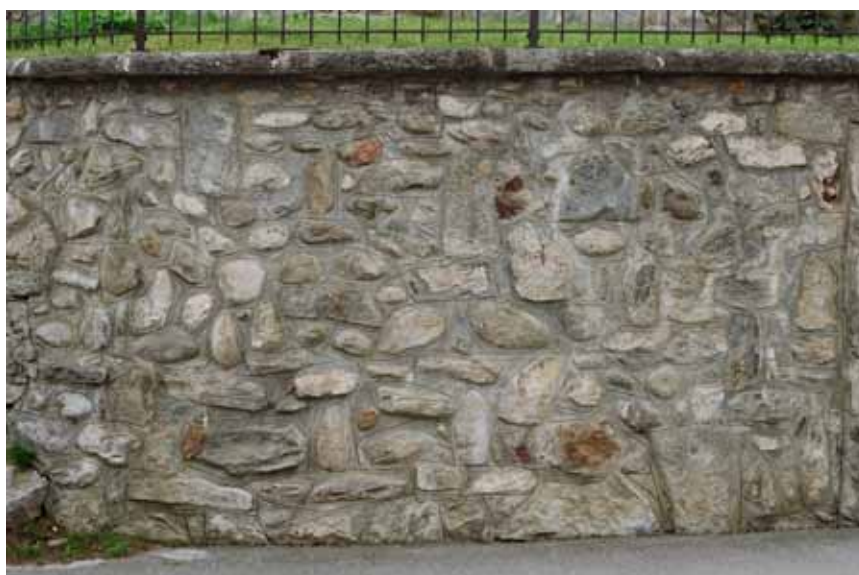
Die Kirche, präsentiert sich mit ihrem steinsichtigen, romanischen Turm auf einer Terrasse, die von einer auffälligen Zyklopenmauer eingefasst ist (Abb. 30, 31). Ein Treppenaufgang ist integriert (Abb. 32). Das Gefüge der Mauer ist wenig formschlüssig, sodass zwischen den Steinen grosse Mörtelzonen entstehen. Das Material besteht mehrheitlich aus gebrochenen Steinen, vereinzelt sind aber auch Flussteine eingestreut. Die Kontur der Steine wird durch ein Liniennetz hervorgehoben, das mit der Kelle als dünne Scheinfugen in die Mörtelflächen gezeichnet ist (Abb. 33). Die Mauer ist durch ein Gesims abgedeckt und auch hier ist ein geschmiedetes Staketengeländer aufgesetzt. Das Kirchenschiff selbst besitzt in den Strebepfeilern und Gesimsen ein Sichtmauerwerk, das eine gewisse Verwandtschaft mit der Mauer der Terrasse aufweist (Abb. 30).

Mit der Sockelmauer der Kirche wird eine etwas verspielte Verwandtschaft zum romanischen Turm hergestellt. Die Zyklopenmauer wirkt an sich manieriert (Abb. 33). In Zusammenhang mit den aufgehenden Natursteinpfeilern des Kirchenschiffes und weiteren angrenzenden steinsichtigen Mauern wird jedoch eine historisierende Einheit geschaffen, die den Charakter des Ortes prägt (Abb. 30 bis 33).

Die Zyklopenmauern im Dorfkern von Meierhof sind als spezielles, historisches Merkmal zu erhalten. Der Bau weiterer Zyklopenmauern ist jedoch nicht angebracht. Neue Stützmauern sind in Beton zu erstellen.

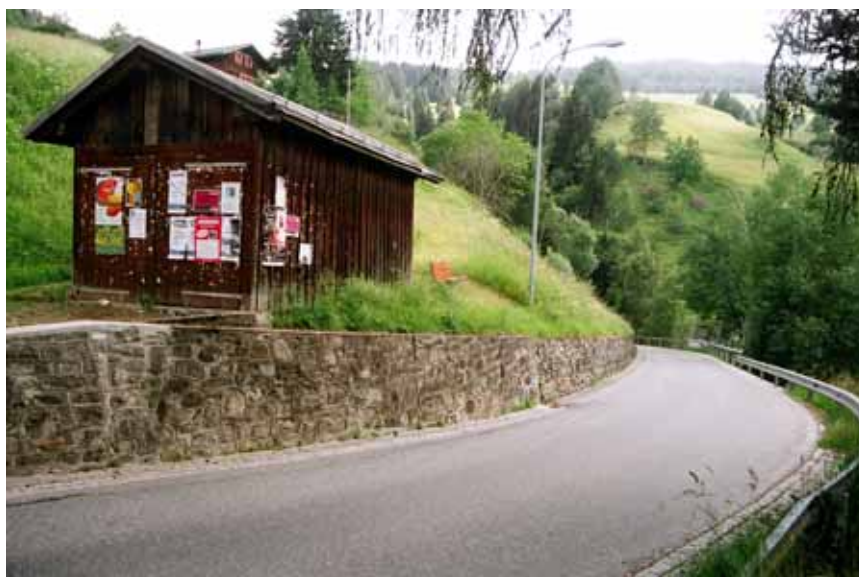
Abb. 34

Einen weiteren, verwandten Mauertyp findet man am Dorfeingang Richtung Tobel (Abb. 34, 35).

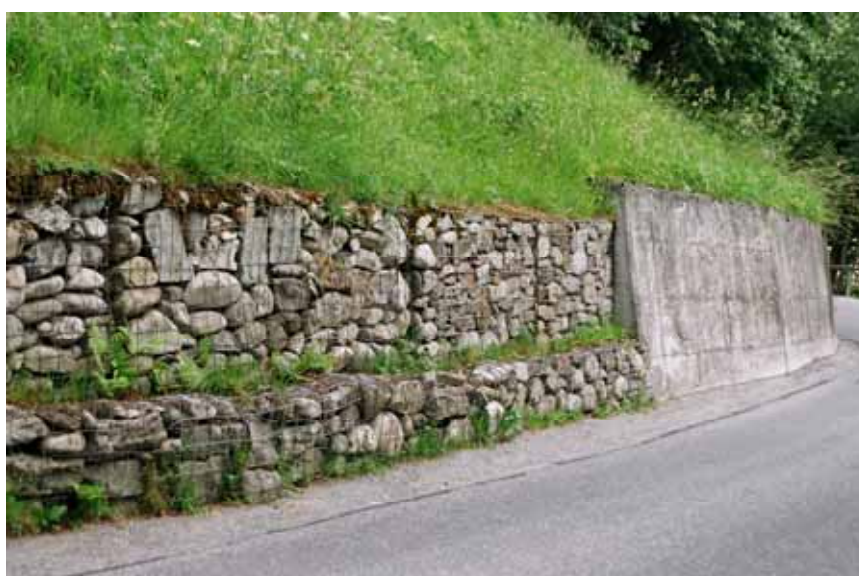
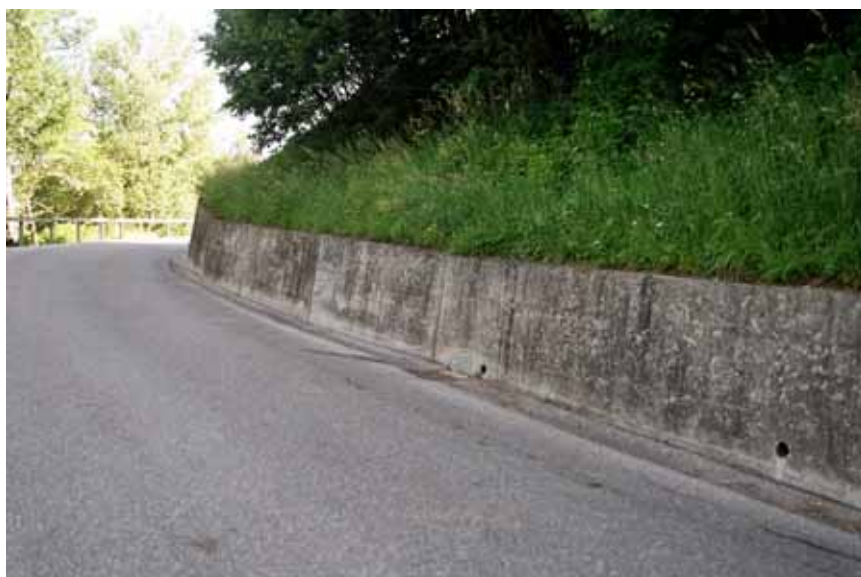
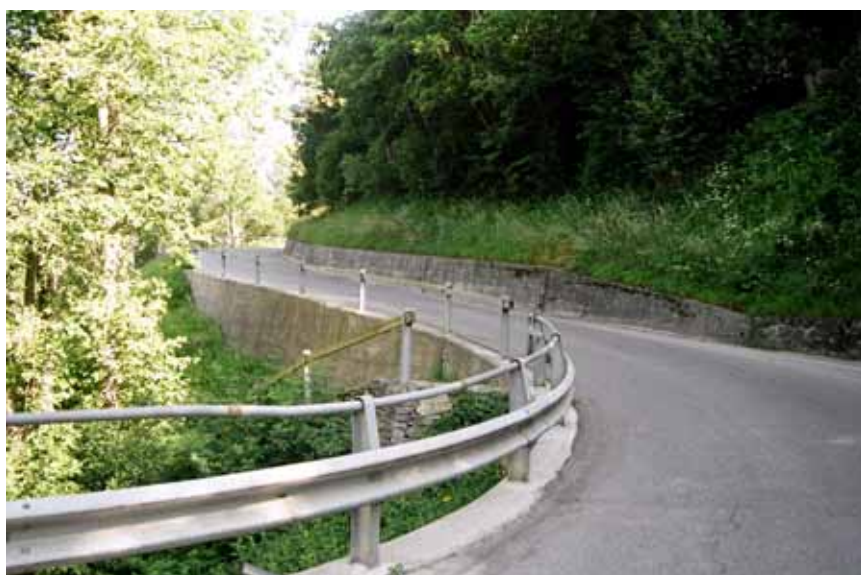
Nach Meierhof folgt bergseitig eine Reihe von bermenartig geschichteten Steinkörben und anschliessend eine Betonmauer (Abb. 36). Der Mauerzug zieht sich mit konstanter Höhe bis zur Brücke hin (Abb. 37). Talseitig ist eine einzelne, ältere Mauer MX2-3 mit schottisch versetztem Gefüge zu finden. Auf dem schmalen Kordon ohne Vorsprung ist ein Bündnerzaun einbetoniert (Abb. 39). Dann folgt auch talseitig eine Betonmauer (Abb. 38).

Der Streckenabschnitt ist uneinheitlich. Ältere Mauern MX2-3 (Abb. 39, 40, 41, 44) sind nur noch bruchstückhaft vertreten, entweder durch neuere Verbauungen ersetzt, oder von ihnen überlagert worden (Abb. 1). Die Betonmauern (Abb. 37, 38) sind als „Ausläufer“ der einheitlichen Mauern des ersten Abschnittes zu sehen. Sie wirken ruhig und monolithisch. Der folgende Mauerzug (Abb. 42, 43) ist in Abweichung davon mit breiten Dilatationsfugen versehen und polygonal ausgeführt, wodurch der monolithische Charakter verloren geht. Trotzdem bilden die Betonmauern ein sich über die gesamte Strecke wiederholendes Element. Die Steinkörbe bilden eine Ausnahme und wirken hier als Provisorium (Abb. 36).

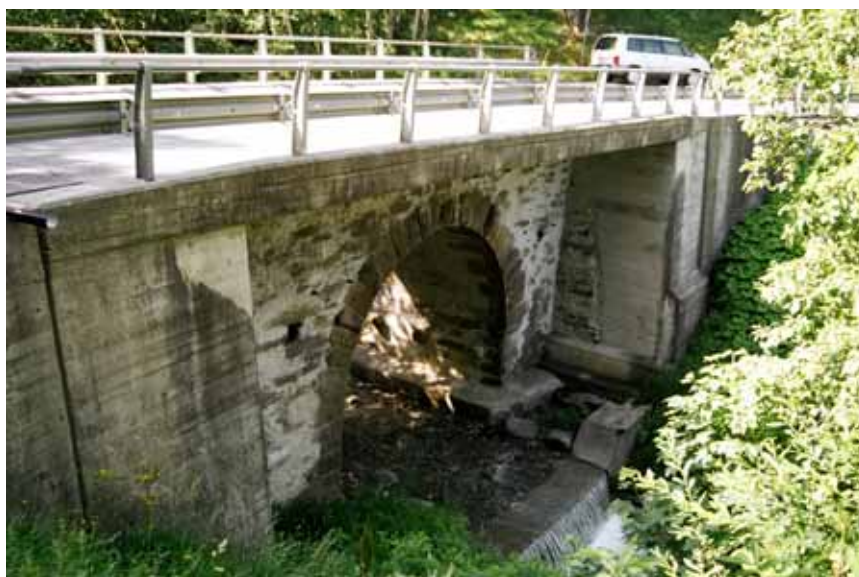
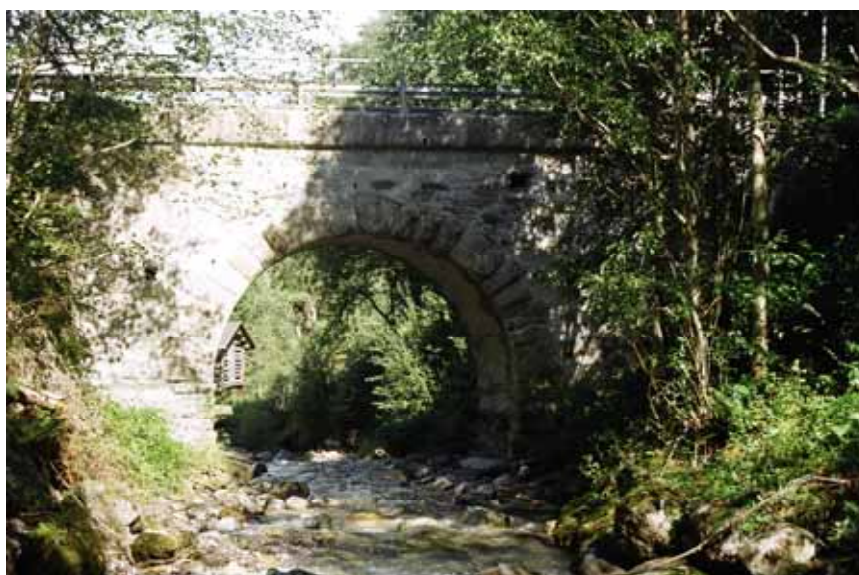
Im Tobel führt die Strasse über eine alte, gemauerte Bogenbrücke MX2, welche rasa-pietra verputzt ist und behauene Gewölbekränze besitzt. (Abb. 40). Talseitig wurde die Brücke durch betonerte Widerlager und eine auskragende Fahrbahnplatte verbreitert. Auf der Rückseite übergreift der Kordon das Mauerwerk kaum (Abb. 41).

Neue, bergseitige und talseitige Stützmauern sind in diesem Strassenabschnitt entweder in MX3 oder in Beton zu erstellen. Ein allfälliger Ersatz der Steinbrücke im „Tobel“ ist im Rahmen eines Projektes unter Berücksichtigung einer günstigen Linienführung zu diskutieren.

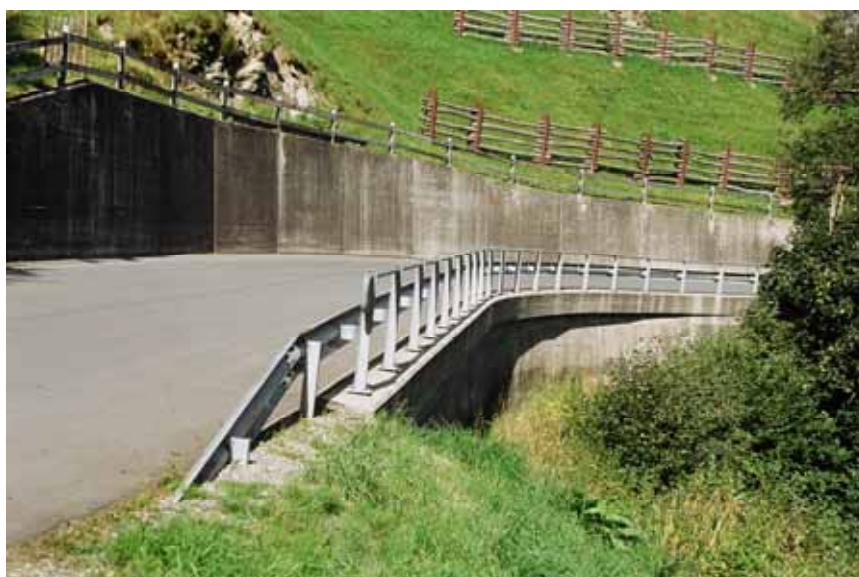
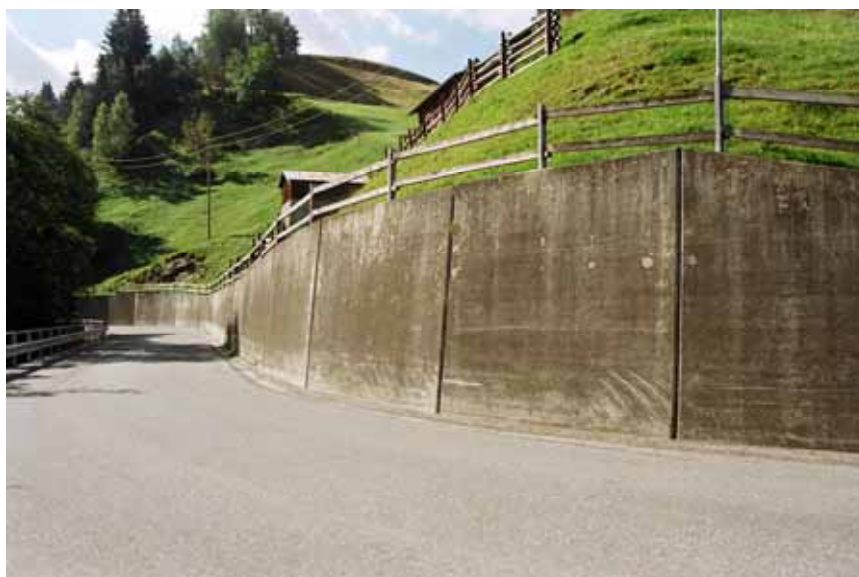
Die nachfolgende Betonmauer auf der Bergseite bildet ein langes Band, das den Steilhang umfasst. Auch sie besitzt eine konstante Höhe und ist an den Enden abgeschrägt (Abb. 42). Die Mauer ist durch ausgeprägte Vertikalfugen in regelmässige Segmente gegliedert (Abb. 43). Oben ist ein Bündnerzaun aufgesetzt. Die talseitige Mauer besitzt einen vorspringenden Kordon und Leitschranken (Abb. 42).

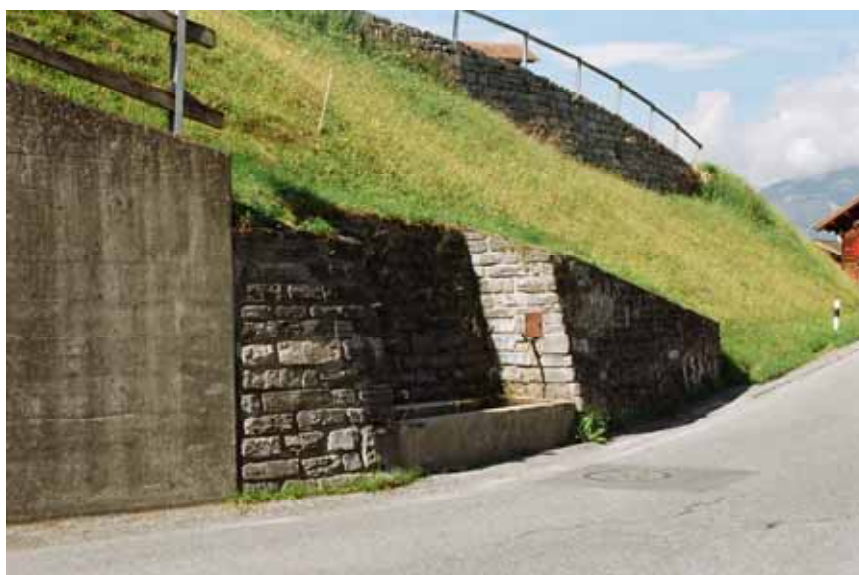
Abb. 44

Es folgt bergseitig eine ältere Mauer MX2-3 mit Brunnennische (Abb. 44). Sie besteht aus eher langen Quadersteinen mit wechselnden Schichthöhen und findet ihre Entsprechung im Mauerstück MX2-3 vor der Brücke.

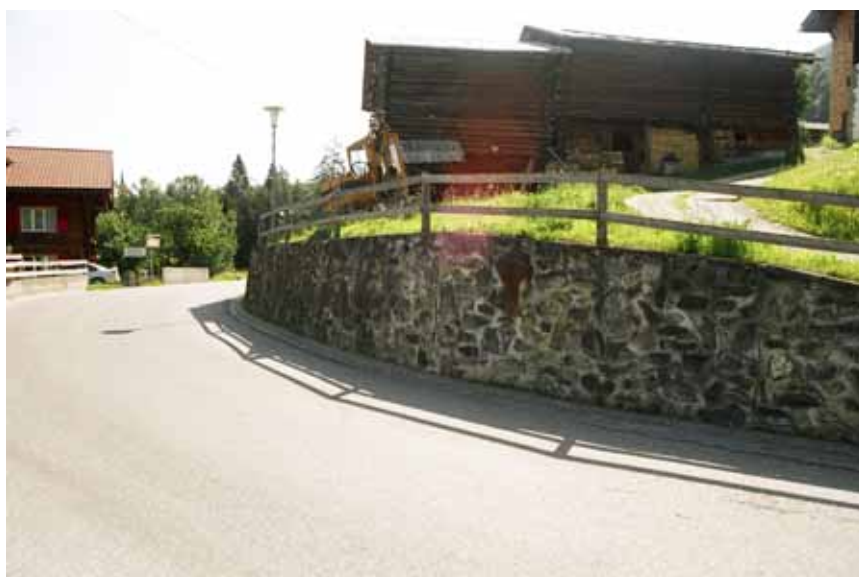
Abb. 45

Die nächste, bergseitige Stützmauer besteht wieder aus Zyklopenmauerwerk mit viel Mörtelanteil und eingekratzten Scheinfugen (Abb. 45). Sie findet ihre Entsprechung in den Mauern von Meierhof. Nach dem Tobel öffnet sich das Gelände und bis Giraniga sind keine Mauern mehr anzutreffen (Abb. 46).

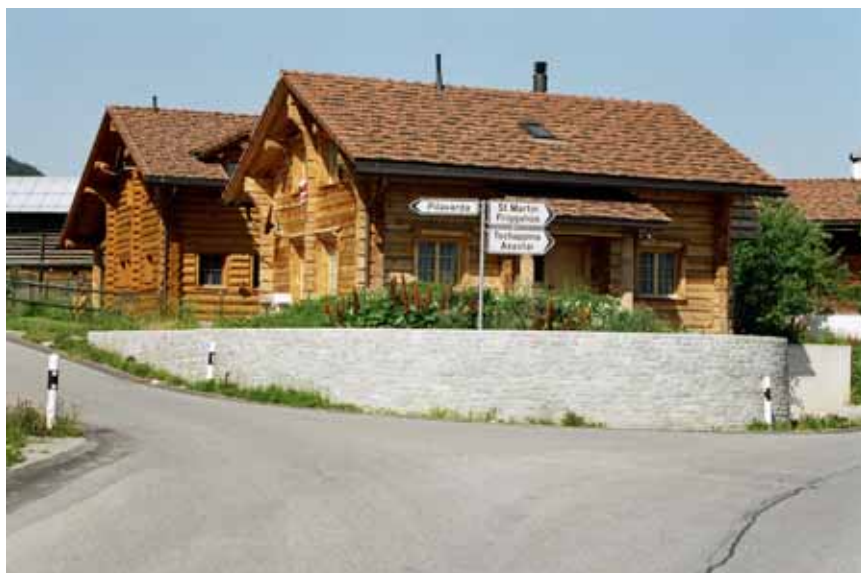
Abb. 47

Bei der Abzweigung nach Pilavarda befindet sich, vom Strassenrand etwas zurück versetzt, eine neue Gartenmauer aus kleinformatigem Steinmaterial. Sie ist äusserst präzise gebaut, mit wechselnden Schichthöhen und einzelnen, schottisch versetzten Steinen (Abb. 47).

Grundsätzlich ist die Mauer als Abgrenzung des Privatraumes im ländlichen Raum eher unüblich. Der markante Sockel aus feinem Naturstein an der Abzweigung nach Pilavarda stellt in seiner Perfektion ein städtisches Element dar, das hier fremd und abweisend erscheint (Abb. 47).
