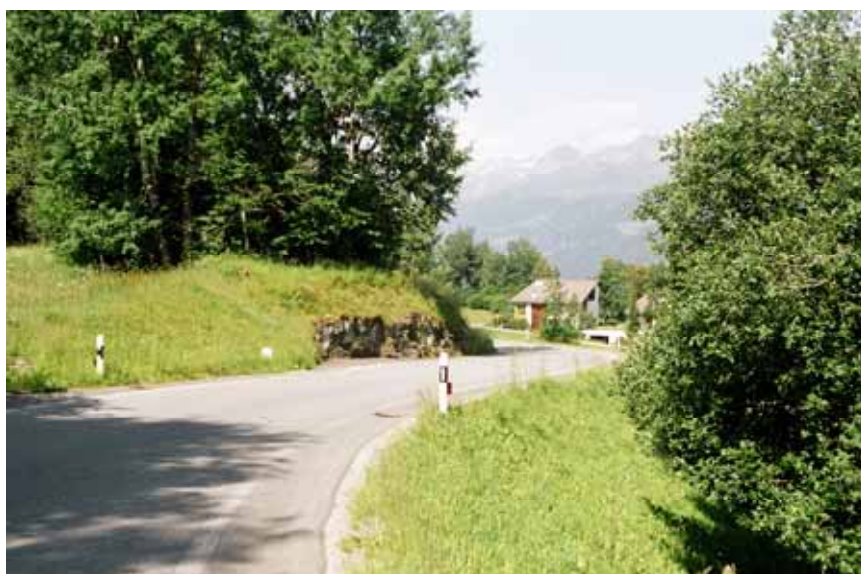
Abb. 48

Bis zum Grosstobel sind keine Stützmauern mehr vorhanden. Die Strasse wird von begrünten Böschungen und einzelnen, kleinen Felspartien gesäumt (Abb. 48).

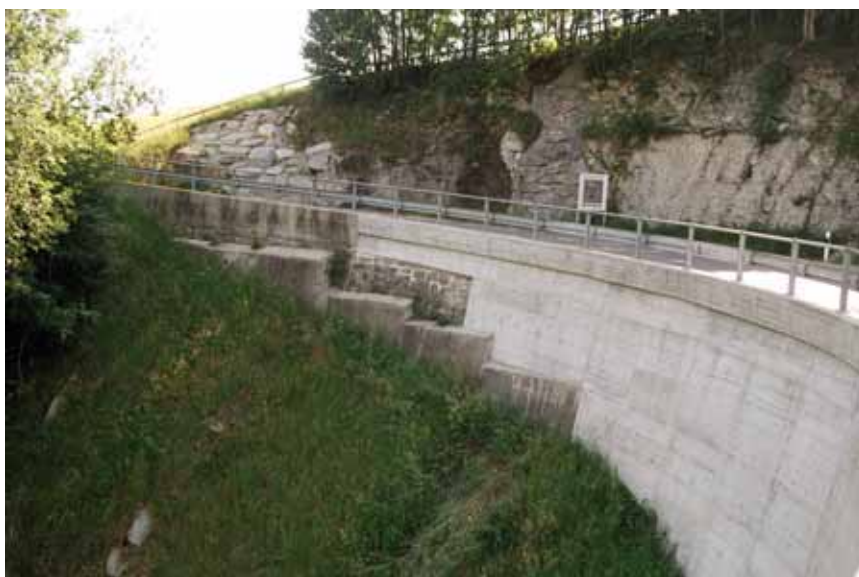
Abb. 49

Am Eingang zum Grosstobel führt die Strasse durch eine steile Felspartie, sodass auf der Talseite eine hohe Stützmauern nicht zu vermeiden ist. Diese zieht sich über Reste einer älteren Mauer MX3, die ihrerseits durch treppenartige, vorgesetzte Fundamente unterfangen ist (Abb. 49). Eine formale Entsprechung zwischen den alten und neuen Teilen ist nicht vorhanden.

Die bergseitige Verbauung (Abb. 49 hinten links im Bild) wurde als Blockmauer MX1 ausgeführt. Ihr Umriss ist unbestimmt. Die Steinformate sind teils quaderartig, teils rund, ohne Verband und mit reichlich Beton aufeinander geschichtet. Manche Steine sind kaum fundiert, andere scheinen aus dem Lager gekippt.

Die talseitigen Stützmauern gehen mit starkem Anzug in die Widerlager der Brücke über (Abb. 49). Das Haupttragwerk der Brücke besteht aus einem betonierten Bogen, zwischen zwei Pfeilern aus Zyklopenmauerwerk. Im Gegensatz zu den Widerlagerwänden ist die Hauptkonstruktion der Brücke lotrecht ausgebildet (Abb. 50).

Im Grosstobel vor St. Joseph treffen die verschiedensten Materialien und Techniken am selben Bauwerk zusammen. Die bergseitige Hangbefestigung mit MX1 ist ausgesprochen grobschlächtig ausgeführt (Abb. 49, hinten links im Bild). Die Blöcke sind wahllos aufgeschichtet, scheinen oft schlecht abgestützt oder aus dem Lager gekippt.

Der Anschluss zwischen der alten und der neuer Stützmauer auf der Talseite ist unverständlich. Hier treffen die unterschiedlichsten Formen und Materialien aufeinander. Der starke Anzug führt zudem zu einer extremen Mauerhöhe, welche hier in der Ausrundung dammartig in Erscheinung tritt (Abb. 49).

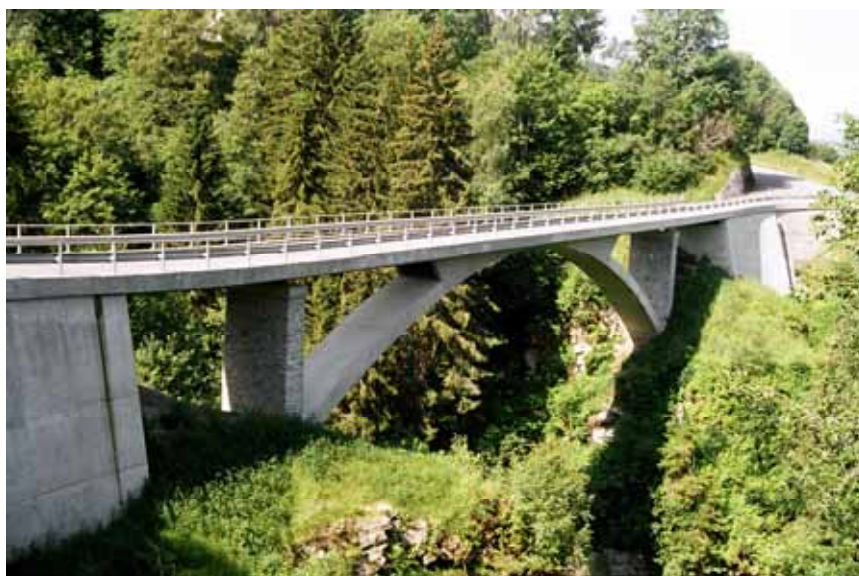
Abb. 50

Die Brückenwiderlager stehen mit ihrem starken Anzug in Kontrast zu den senkrechten und fragil wirkenden Pfeilern aus Naturstein (Abb. 50). Diese sind wohl als Reminiszenz an die älteren Mauern dieses Strassenabschnittes gedacht. Das formale Problem von Zyklopenmauerwerk besteht darin, dass schlanke Teile mit ungefassten Kanten gleich „Schottersäulen“ als instabil erscheinen.

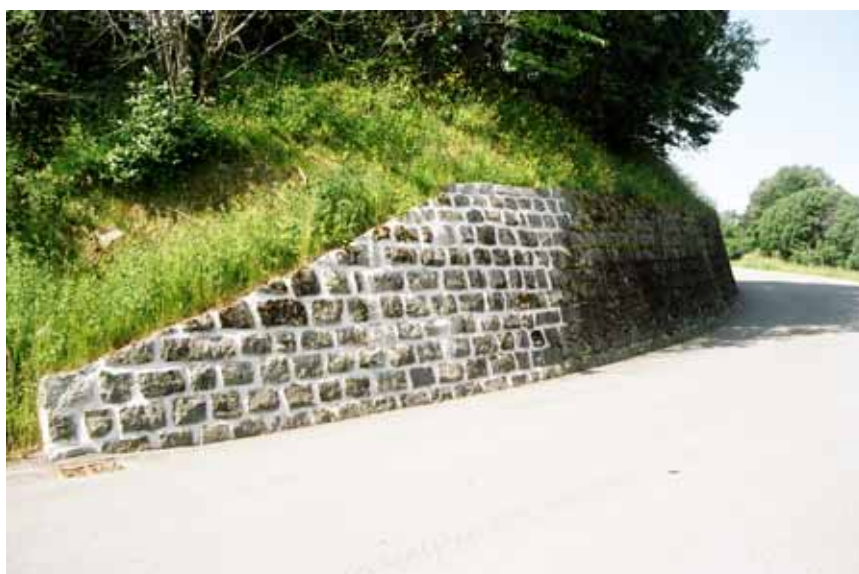
Abb. 51

Auf der andern Seite des Grosstobels befindet sich eine weitere Stützmauer MX3. Sie ist an einer Flanke mit hellem Mörtel frisch verfugt worden (Abb. 51). Die neuen Fugen erscheinen wesentlich breiter als die alten, die Kontur der Steine ist verwischt.

Ob der Mauerflügel MX3 (Abb. 51) neu aufgemauert oder nur neu ausgefugt wurde, ist dem Verfasser nicht bekannt. Das Erscheinungsbild ist jedenfalls durch die überbreiten Fugen und die verschwommenen Konturen der Steine geschmälert. Auch wenn mit einer Vergrauung des Mörtels gerechnet werden kann, so wird der Abfall an handwerklicher Sorgfalt unmittelbar neben dem Original augenfällig bleiben.

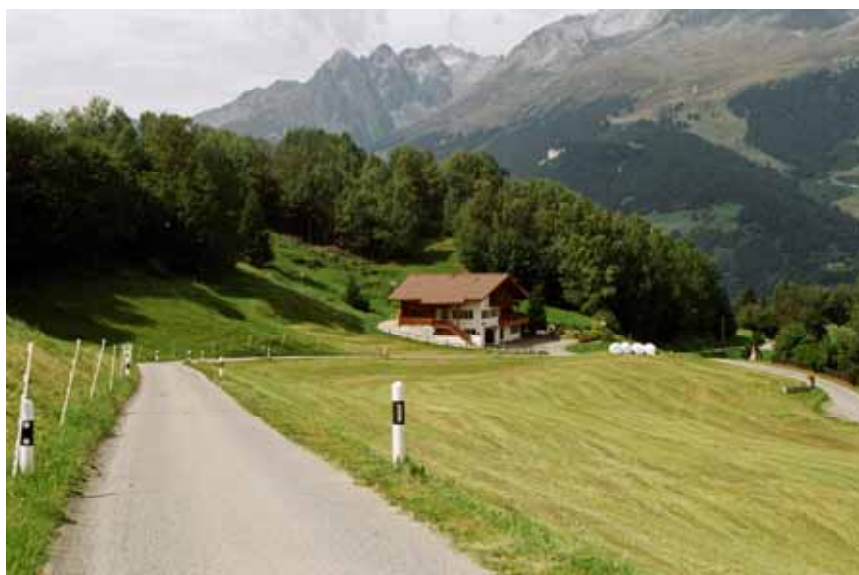
Abb. 52

Die Strasse steigt in einigen Windungen den Hang hinauf (Abb. 52). Die auf den Photos noch im Bau befindliche Strassenverbreiterung ergibt zum Teil bedeutende Hanganschnitte. Im Bereich des Weidelandes werden Stützmauern möglichst vermieden und die Böschungen werden am Fuss durch einen in Hangebene liegenden Steinsatz MT1 gesichert (Abb. 53, 54). Die Blöcke sind relativ ebenflächig und gut verschränkt. Die Fugen werden humusiert und begrünt. Die Verbauung findet ihre Entsprechung in den Böschungssicherungen in der Gegend von „Chummenbiel“.

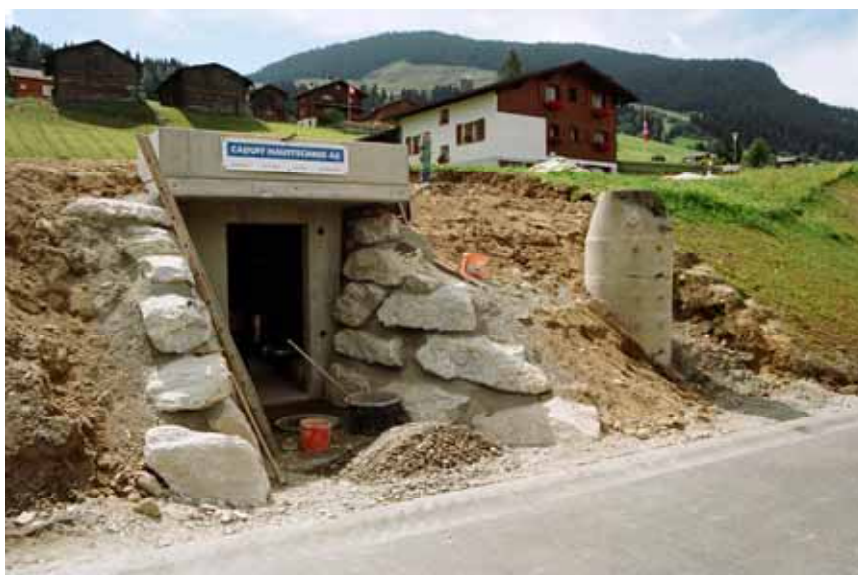
Abb. 55

Der Eingang zur typisierten Kleinbaute wird von grobem Mauerwerk MX1 flankiert (Abb. 55).

Die grobblockige Mauer wie Abb. 55, welche als Flussverbauung angemessen sein mögen, wirken im Kontrast zu der kleinteiligen Baute besonders störend.

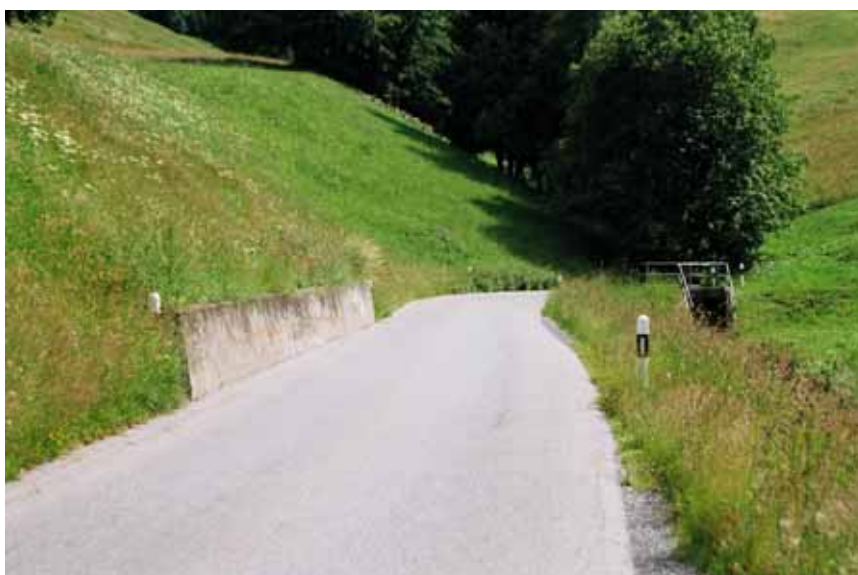
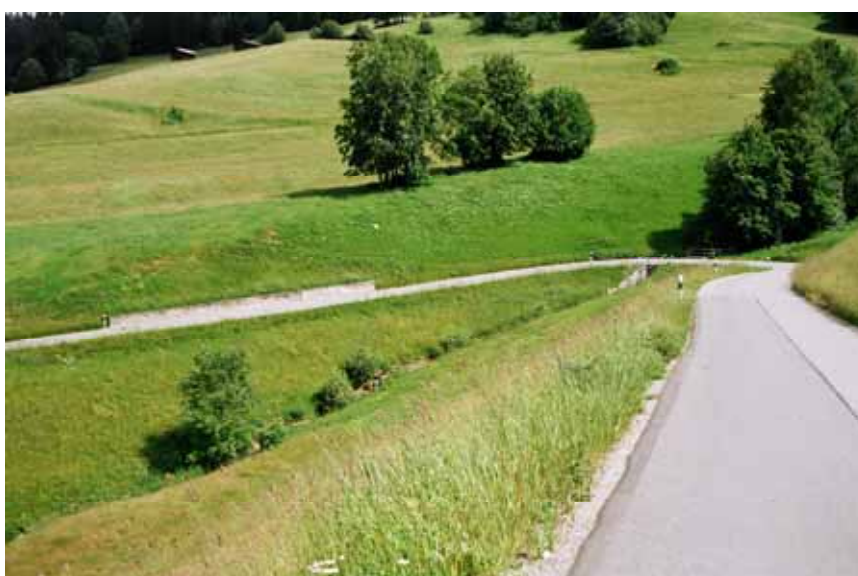
Weiter bergwärts findet sich noch eine einzelne Betonmauer (Abb. 56, 57). Dann folgen Bermen aus Steinkörben (Abb. 58) und anschliessend ein längerer Mauerzug MX3 (Abb. 59, 60). Seine Kontur folgt in freier Linie dem Hanganschnitt. Die Steine sind sorgfältig gefügt und vermörtelt und bilden eine geschlossene Fläche.

Die einzelne Betonmauer wirkt an diesem Streckenabschnitt fremd und wirkt trotz ihres einfachen Form überinstrumentiert, weil unmittelbar daneben ähnliche Geländebeziehungen anders behandelt werden (Abb. 56, 57).

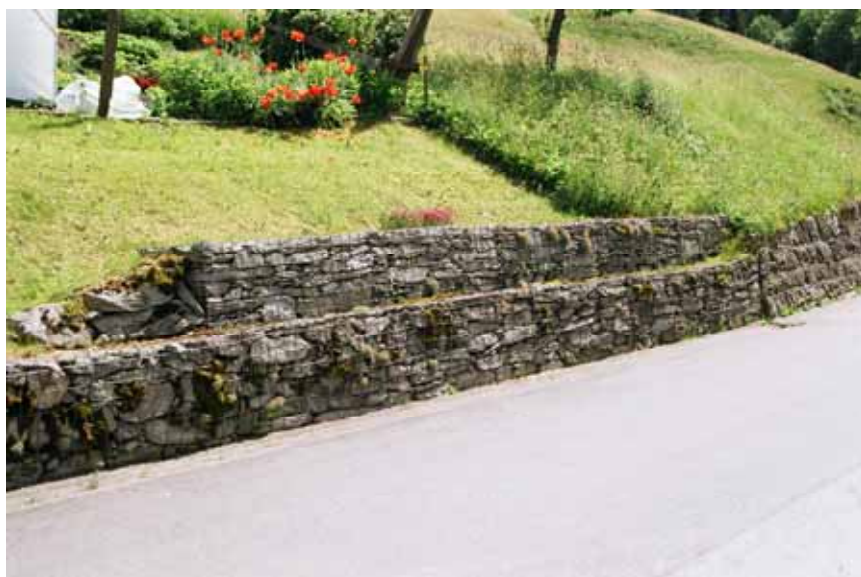
Abb. 58

Die Steinkörbe sind auf Grund ihrer „Paketstruktur“ nicht in der Lage auf Veränderungen im Gelände einzugehen (Abb. 58). Sie haben daher den Charakter eines Provisoriums und wirken neben der folgenden Mauer mit fließender Kontur besonders störend.

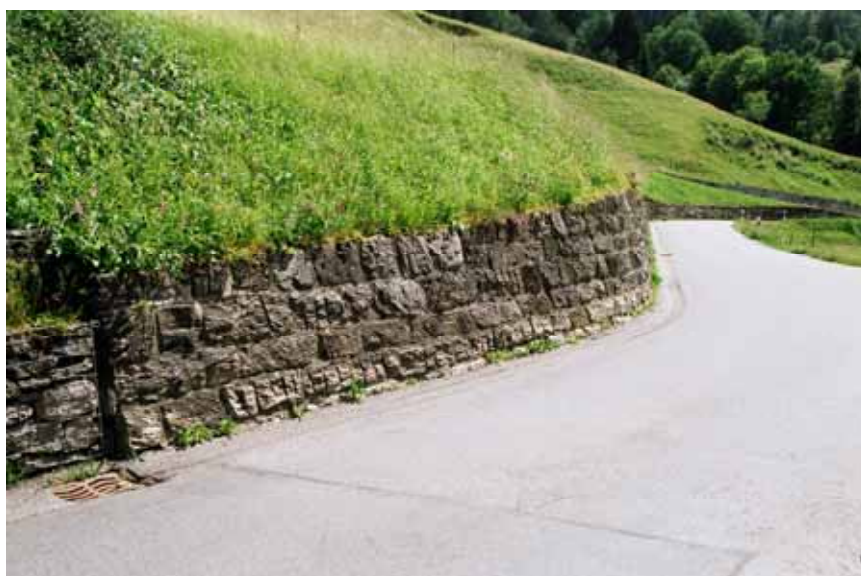
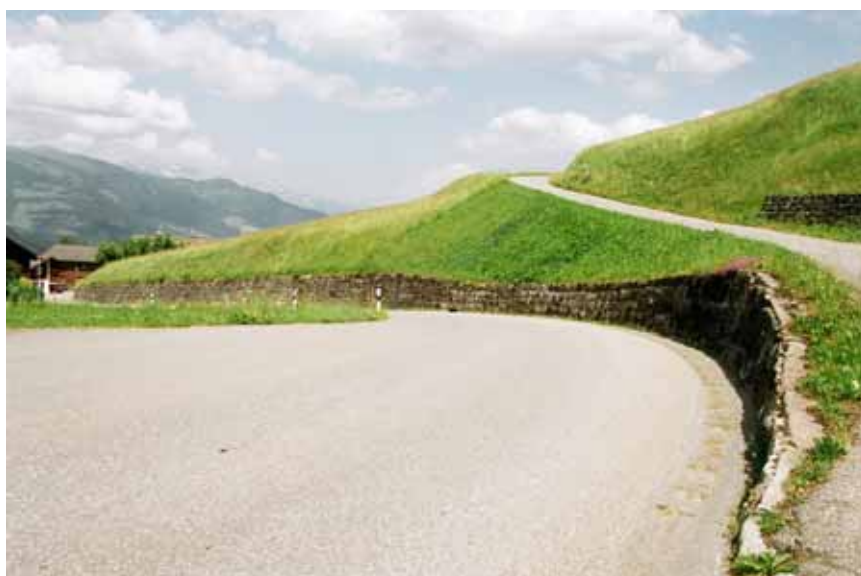
Die ältere Mauer MX3 (Abb. 59, 60) widerspricht zwar dem Grundsatz des stützmauerfreien Weidelandes. Sie schmiegt sich jedoch als schmales Band mit fließender Kontur an den Hang.

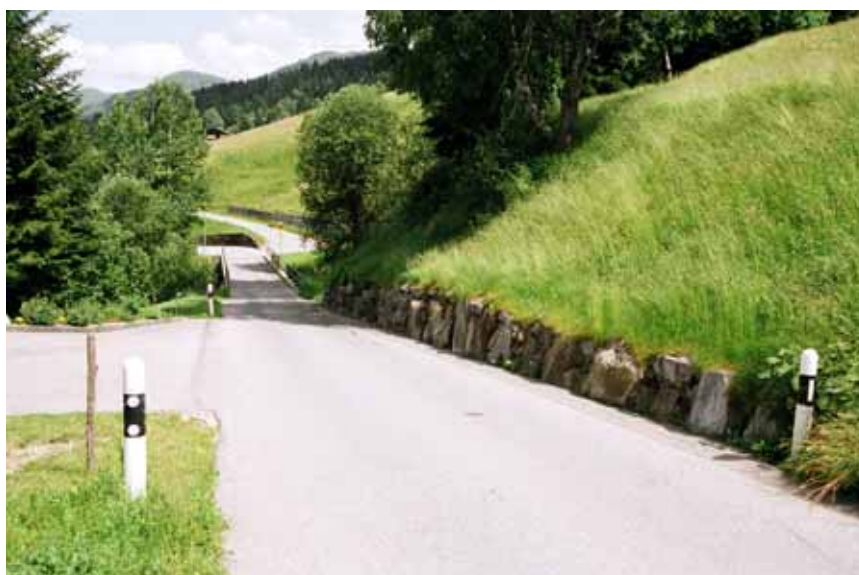
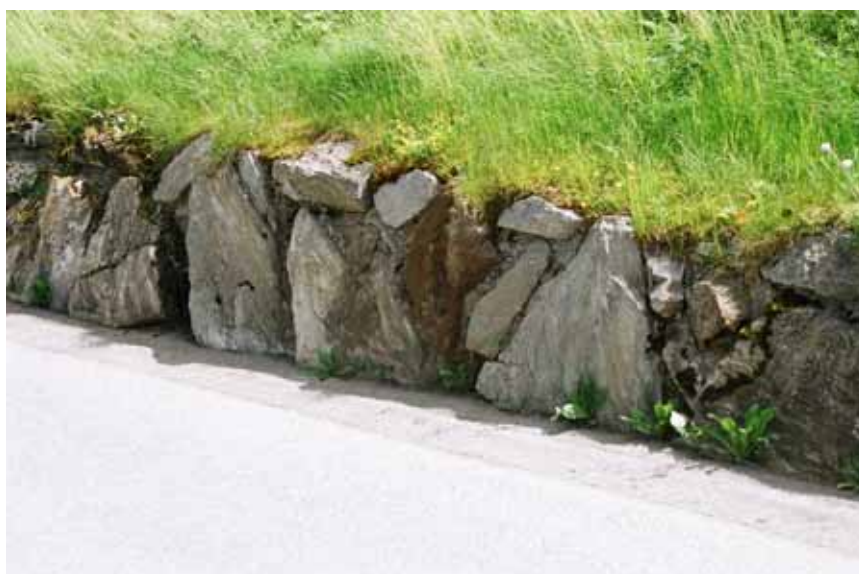
Nach der Betonbrücke vor St. Martin (Abb. 61) folgt eine weitere Art der Böschungssicherung. Es sind stehend verbaute Steinblöcke, die im Boden eingespannt sind (Abb. 62, 63). Die Zwischenräume sind mit kleinen Steinen gefüllt und ausbetoniert.

Die Böschungssicherung aus hochgestellten Blöcken entspricht keinem standardisierten Mauertyp (Abb. 62, 63). Sie bildet hier in abgelegener Lage eine Ausnahme, die für die Erscheinung des Strassenabschnittes nicht von Bedeutung ist.

Der Bau neuer Stützmauern sollten möglichst vermieden werden. Niedere Böschungssicherungen, als ebenflächige Steinsätze in der Neigung des Hanges verlegt, sind vorzuziehen.
