Vorbemerkung

1 Bestandesaufnahme

Allgemein: „Valata“, Pkt. 1201 bis Surcuolm

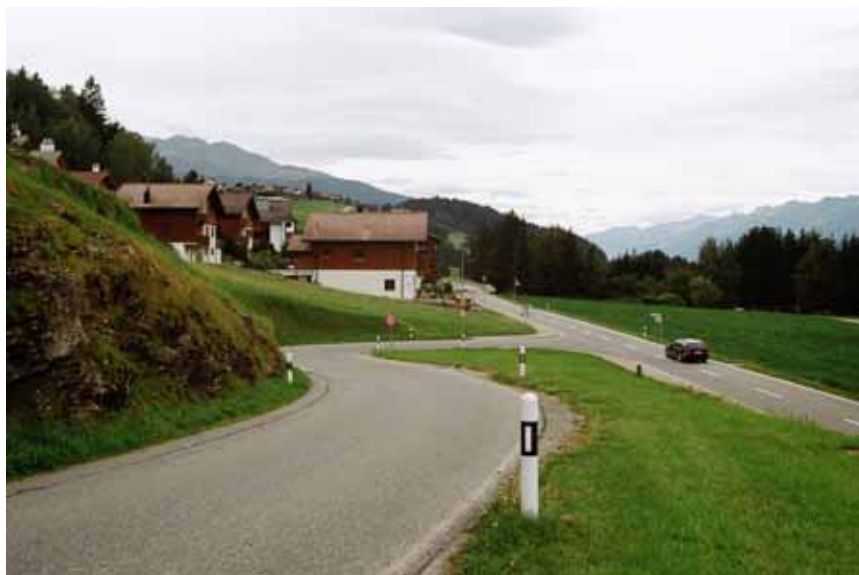
Abb. 1

Die Strasse zweigt bei „Valata“, Pkt. 1201 von der Obersaxenstrasse ab und führt durch das offene Weideland nach Surcuolm. Nach der Abzweigung befindet sich bergseitig eine Felspartie (Abb. 1 im Rückblick). Die Strasse wird beidseitig von begrünten Böschungen eingefasst. Bergseitig folgt etwas zurückversetzt eine Ferienhausgruppe auf einer Aufschüttung mit vorgelagerten Steinblöcken (Abb. 2). Sie bilden keine Mauer. Die Blöcke sind ohne jedes Gefüge aufgeschichtet oder als einzelne Brocken hingeworfen (Abb. 3)

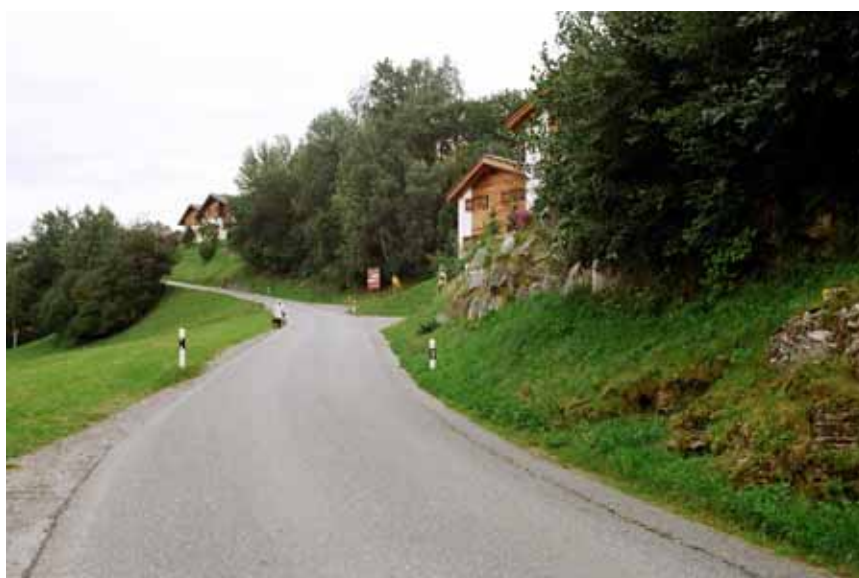
Abb. 2

Der Blockwurf zu Beginn der Strecke (Abb. 2, 3) fällt nicht unter die Kategorie von Strassen-Stützmauern. Er ist eine Massnahme auf privatem Grund zur Erreichung einer künstlichen Aufschüttung um die Ferienhausgruppe. Trotzdem prägt diese das Erscheinungsbild der Strasse und den öffentlichen Raum. Als einzige Blockverbauung im Bereich sanfter Böschungen fällt sie unangenehm auf. Im Detail wirkt sie grobschlächtig und als Gefüge labil.

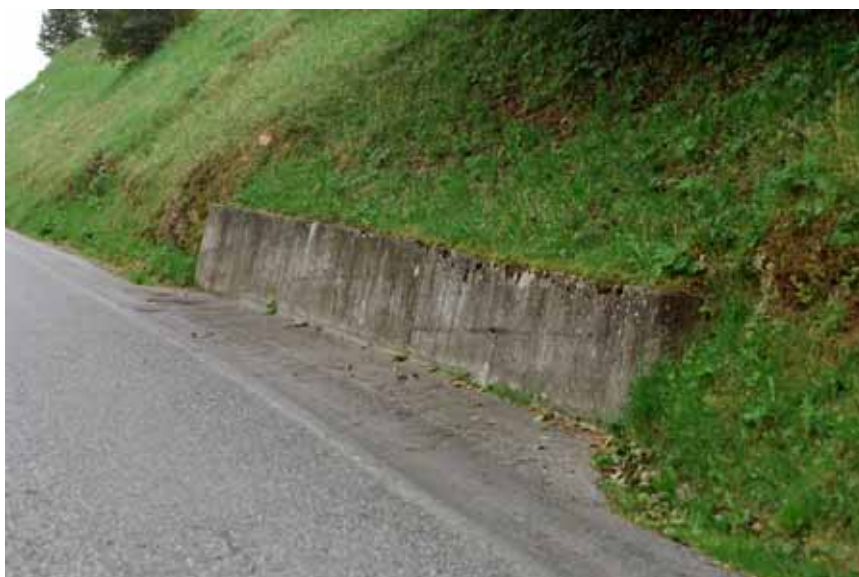
Abb. 4

Nach einer kurzen, etwas zurückversetzten Betonmauer (Abb. 4) wird das Gelände flacher. Es folgt bergseitig ein Stall, danach talseitig ein Hotel. Es sind keine Mauern vorhanden (Abb. 5 im Rückblick). Die Strasse wendet bei Pkt. 1261 und führt weiter durch schwach geneigte Hänge von Weideland mit vereinzelt Baumbestand (Abb. 6 im Rückblick). Bis vor Surcuolm sind keine Mauern mehr vorhanden. Die Strasse wird durchgehend von begrünten Böschungen gesäumt. Einzelne, etwas stärkere Geländeeinschnitte durch das Strassenprofil sind erkennbar (Abb. 6 hinten im Bild).

Die rückversetzte kleine Betonmauer (Abb. 4) bildet an dieser Strecke ein Einzelstück, welches von untergeordneter Bedeutung ist.

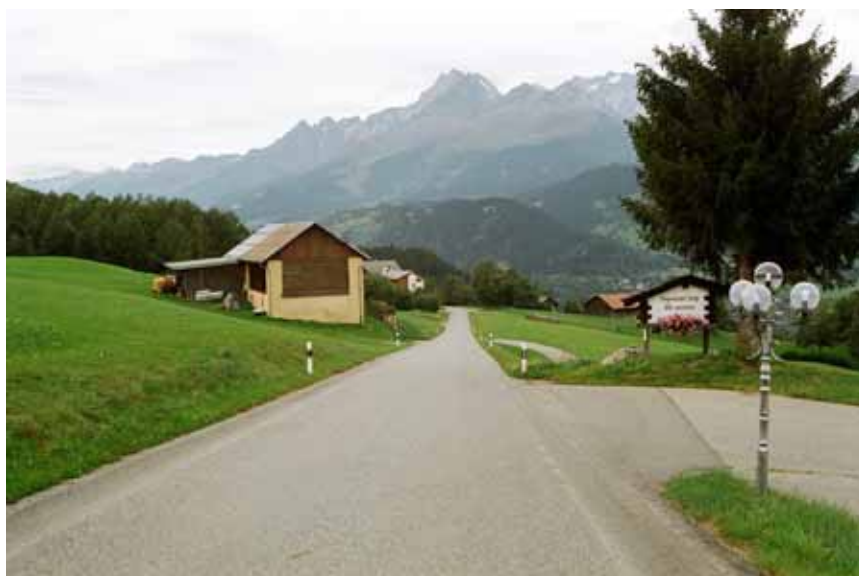
Abb. 5

Die Linienführung der Strasse ist bezüglich der Topographie günstig gewählt. Es bestehen nur geringe Geländeeinschnitte und das Verhältnis zwischen bergseitigen und talseitigen Böschungen ist ausgewogen (Abb. 5, 6).

Entlang der Strasse sollten keine neuen Stützmauern erstellt werden. Neue Böschungen sind zu begrünen.

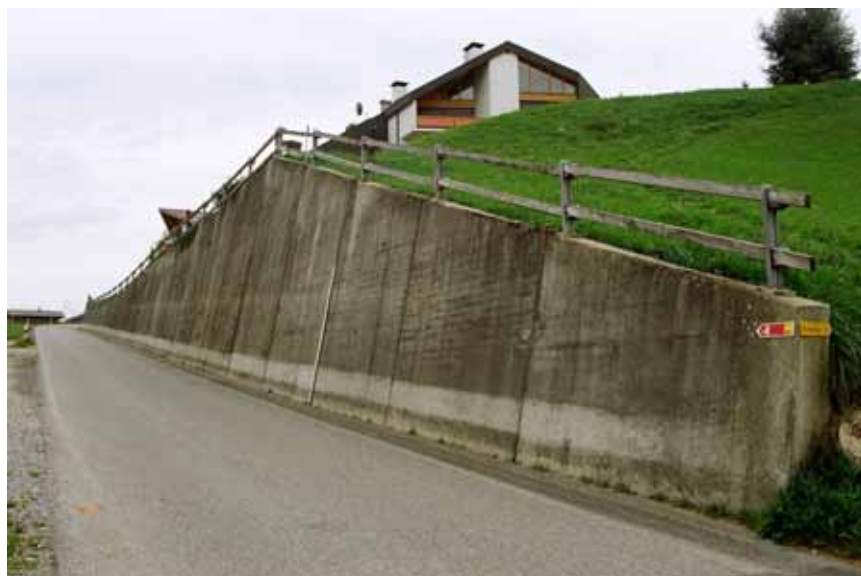
Abb. 7

Vor dem Dorf Surcuolm taucht ein gewaltiger Mauerzug auf (Abb. 7, 8). Die lange Betonmauer besitzt eine polygonale Kontur und ist durch Dilatationsfugen in eine Reihe grosser Tafeln gegliedert. Die Flanken sind abschrägt, oben ist ein Bündnerzaun aufgesetzt. Das Schalungsbild ist horizontal ausgerichtet.

Die Betonmauer vor Surcuolm wirft Fragen auf. Die Anlage lässt künstliche Geländeverschiebungen im grossen Stil vermuten (Abb. 7 bis 9). Vielleicht wurde auch das Strassenprofil zu Gunsten ei-

ner abgehobenen Lage der Ferienhäuser und auf Kosten des öffentlichen Raumes bewusst so angelegt. Die Klärung dieser Fragen gehört wohl eher in den Rahmen der Ortsplanung und Architekturkritik.

In ihrer Dimension übertrifft die Verbauung die meisten Stützmauern dieser Region. In der Materialwahl und im Detail wurde wohl eine gewisse Anlehnung an andere Betonmauern gesucht. Das horizontale Schalungsbild weicht aber von der Regel der Parallelführung mit der Strasse ab und verstärkt aus der Perspektive des Ankommenden den Eindruck der übermässigen Höhe (Abb. 7).

An prominenter Lage vor dem Dorf erscheint die Stützmauer als unverhältnismässiger und grober Eingriff in die Landschaft und widerspricht den Regeln, die auf der übrigen Strecke beachtet wurden

Im Bereich der Ferienhaussiedlungen sollten verbindliche Gestaltungsregeln für den Bau von privaten Stützmauern und Terrainveränderungen erstellt werden.

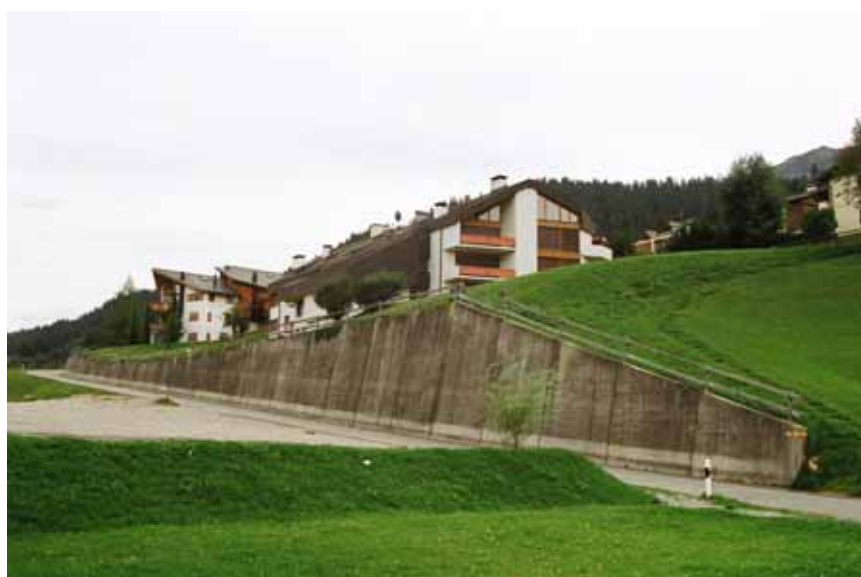
Abb. 9

Über der Mauer befindet sich abgehoben eine Ferienhaussiedlung. Der Mauer ist ein grosser Parkplatz vorgelagert, von Böschungen eingefasst (Abb. 9).
