Zusätzlich zum vorliegenden Stützmauerkonzept sind zu beachten:

1 Bestandesaufnahme

1.2 Bildbeschrieb:

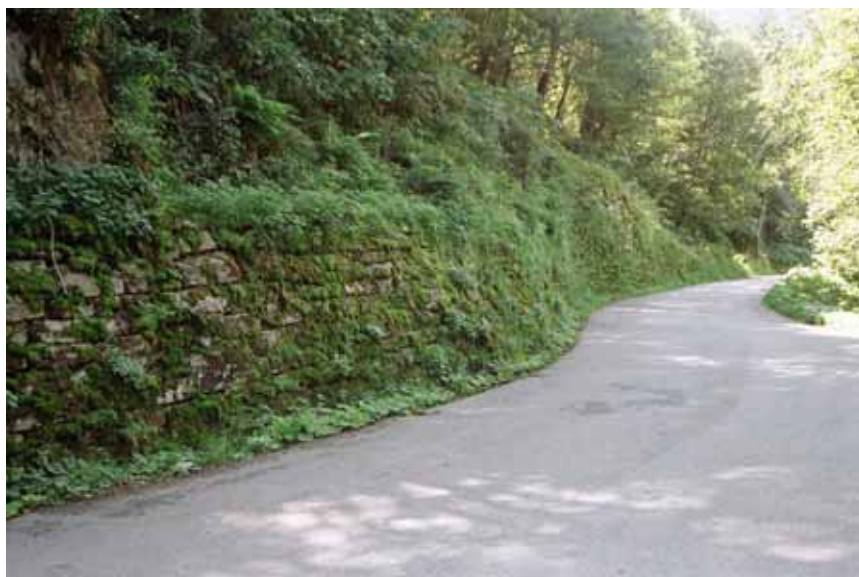
Abb. 1

Die ersten Mauern sind stark überwachsen, sodass sie vorerst kaum erkennbar sind (Abb. 1, 3, 4). Die Konturen sind verwischt. Der Bewuchs gewährt gewissermassen nur fensterartige Einblicke in die präzise Arbeit einstiger Mauerwerkstechnik (Abb. 2). Reihen aus quader-artigen Steinen wechseln mit Schichten aus plattenförmigem Material ab, die sich wie Bänder durch das Gefüge ziehen und oft verspringend oder auslaufend als Höhenausgleich dienen. Auch stirnseitig sind die Steine

Der Kontrast zwischen Naturform und handwerklicher Sorgfalt führt im Detail des Gefüges zu einem faszinierenden Erscheinungsbild (Abb. 2). Unter dem starken Bewuchs erscheint die Gegend gleichsam als Ort einer, „im Dornröschenschlaf versunkenen“ Mauerwerkskultur. (Abb. 1, 4, 5)

Die Stützmauern sind in ihrer Gesamtheit zu erhalten.

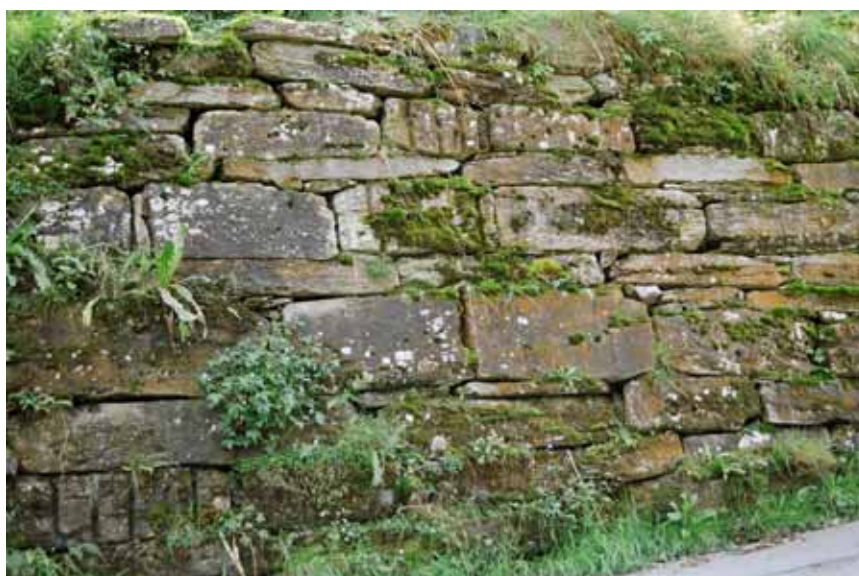
Abb. 2

weitgehend formschlüssig gefügt, sodass nur wenige Zwickelsteine notwendig sind, um eine „geschlossene“ Mauerwerksfläche zu erhalten.

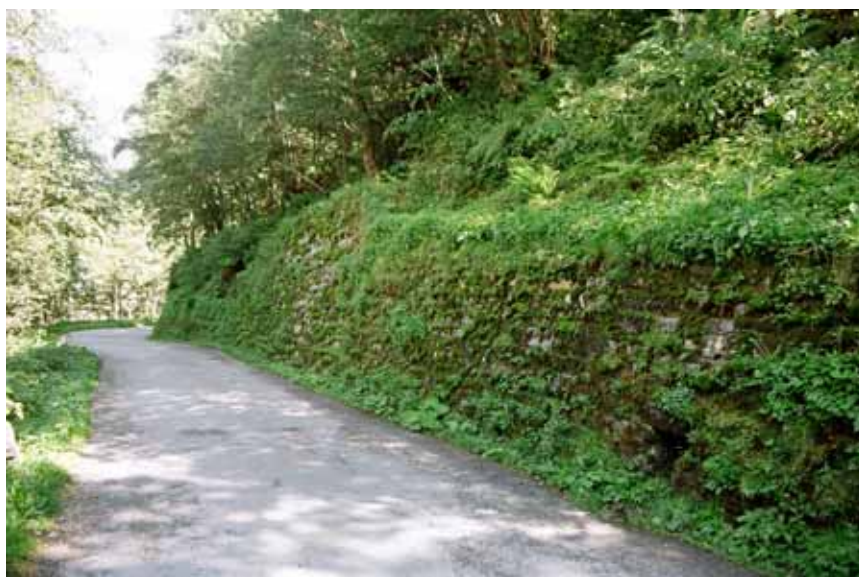
Abb. 4

Die weiteren Mauern bilden lange Bänder mit fließender Kontur, welche den Hang meist ohne Überstand umfassen (Abb. 4, 5)

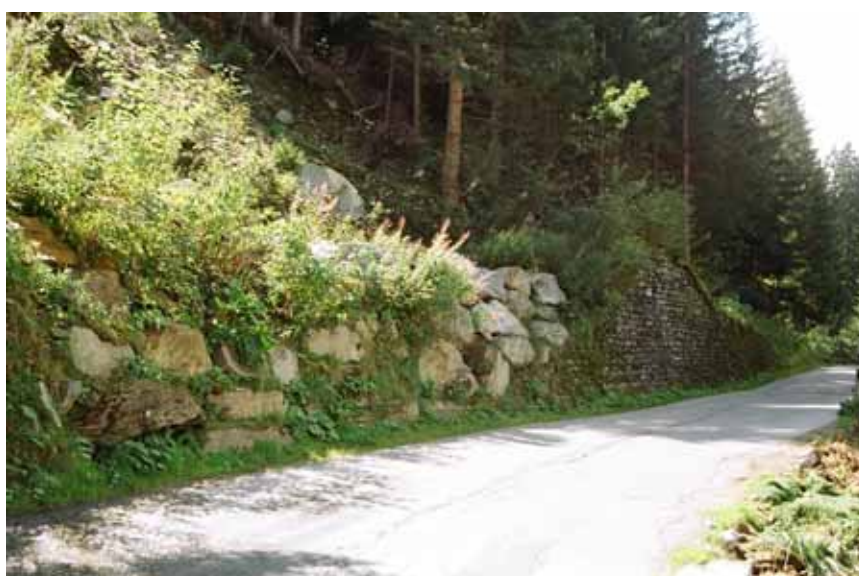
Abb. 6

An der folgenden Stelle hat offenbar ein Erdbeben eine Bresche geschlagen (Abb. 6). Diese wurde zur Hangsicherung mit grobblockigem Material als Stützmauer MT1 geschlossen. Danach setzt sich die alte Mauerreihe MT3 fort (Abb. 7, 8).

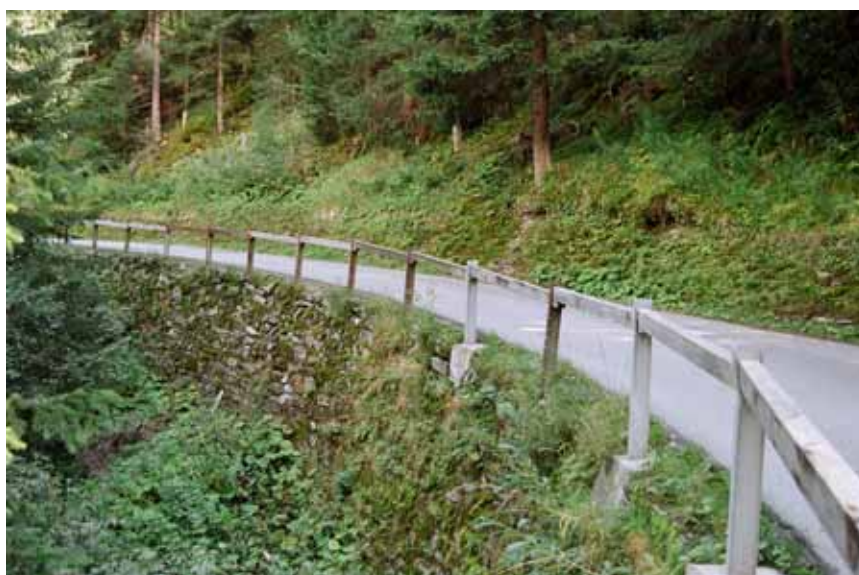
Abb. 9

Die talseitigen Mauern besitzen im obersten Kurs etwas grössere, bündige Abschlusssteine. Die Krone ist heute an manchen Stellen defekt. Ihre Kontur verliert sich an den Stellen, wo einzelne sichtbare Betonsockel mit neuen Zaunpfosten eingesetzt wurden (Abb. 9).

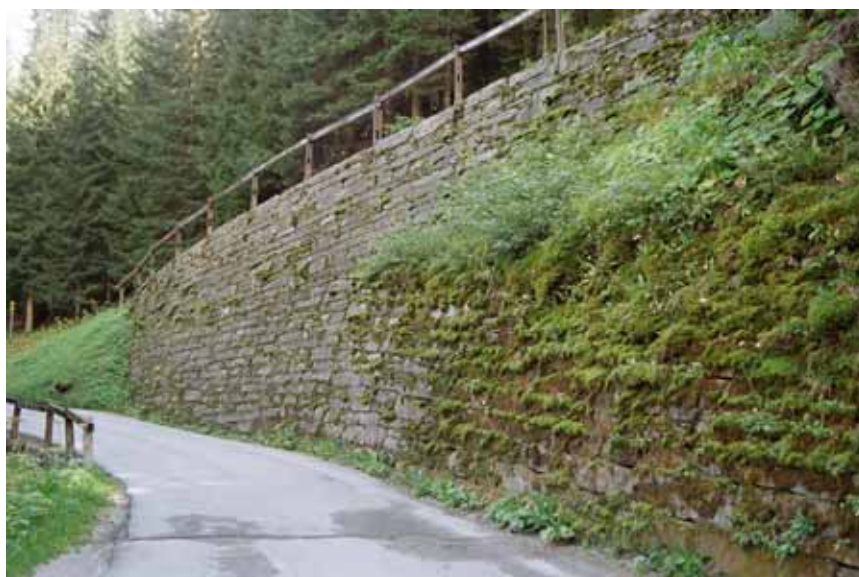
Abb. 10

An der Abzweigung Pt. 1388 wendet die Strasse auf engstem Raum, sodass sich die bergseitige und die talseitige Stützmauer übergreifen (Abb. 10, 11). Der Richtungswechsel in der Schichtung aus dem ankommenden und dem abgehenden Flügel wird in der gemeinsamen Mauerfläche kontinuierlich ausgeglichen.

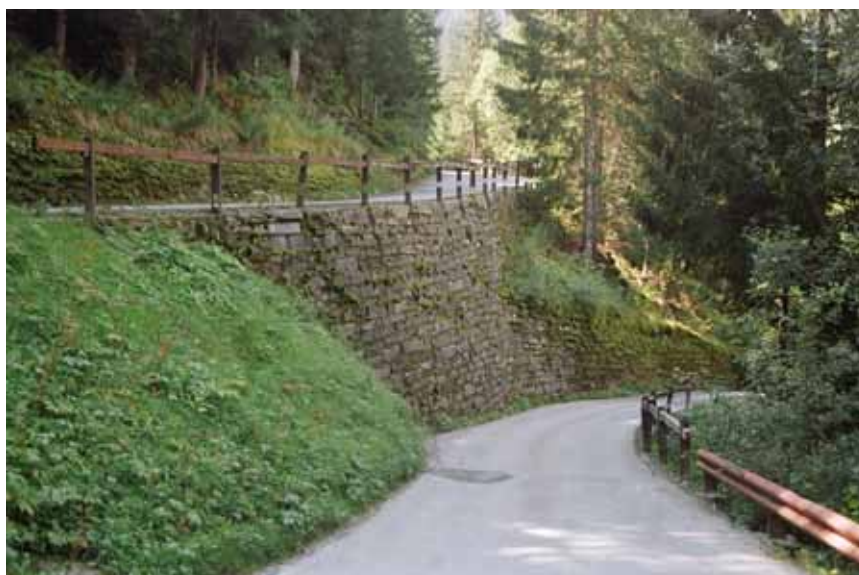
Abb. 11

Abbildung 11 ist ein gelungenes Beispiel dafür, dass bei übereinanderliegenden Strassen die Mauern der oben liegenden Strasse folgen soll.

Die weitgehende Unversehrtheit des Mauerzuges als Ganzes überrascht. Das Steinmaterial aus dem örtlichen Fels gewonnen, verleiht dem Strassenabschnitt eine Einheit, welche sich auch farblich mit der Landschaft verbindet (z. Bsp. Abb. 11, 12 Felspartie links im Bild).

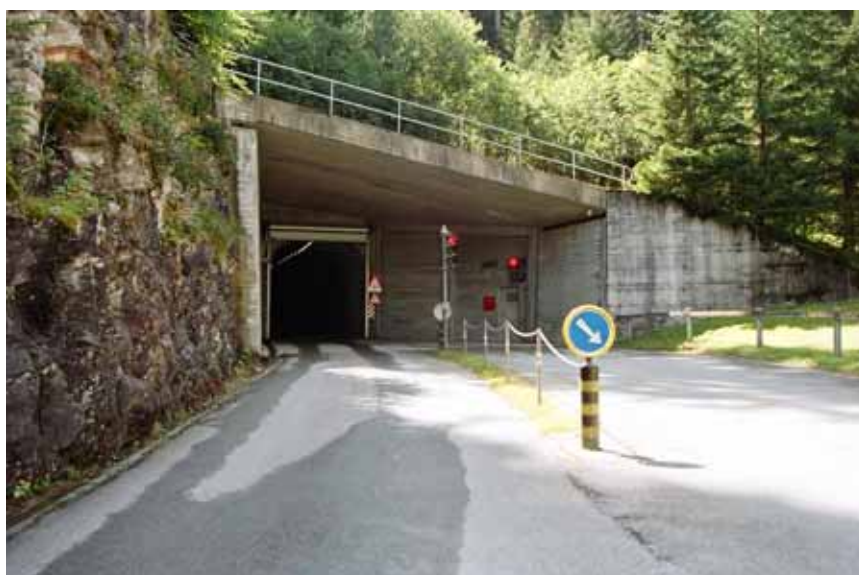
Abb. 12

Die Reihe gleicher Mauern setzt sich fort (ohne Bild). Unterhalb des neuen Tunnelportals gehen sie in Fels über (Abb. 12).
