RODELSERSTRASSE

Kirche Station Realta bis Rodels Dorf

BESTANDESAUFNAHME

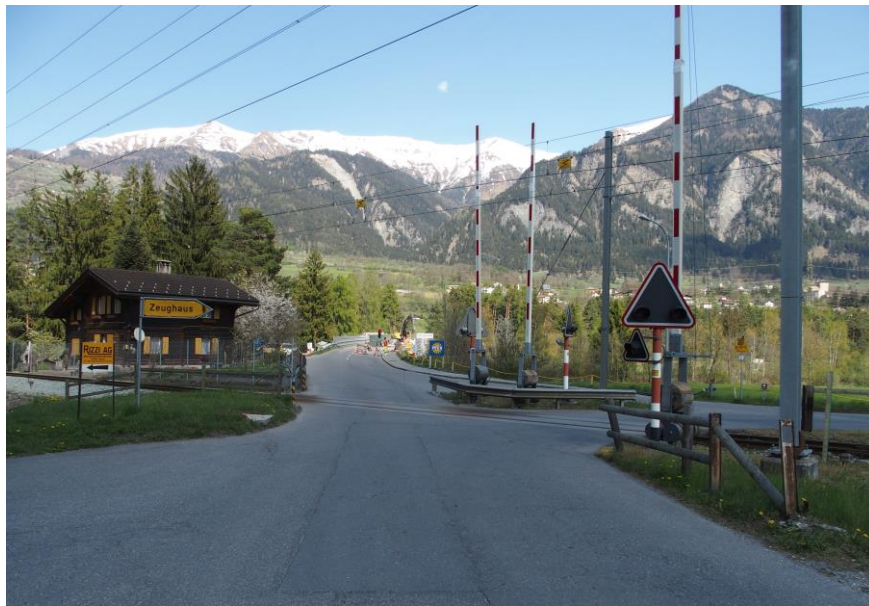
Abb. 1

Von der Bahnstation [Abb. 1] bis Pkt. 643 ist das Gelände flach, beide Strassenränder sind geböscht, es sind keine Mauern vorhanden [Abb. 2, Abb. 3 im Rückblick].

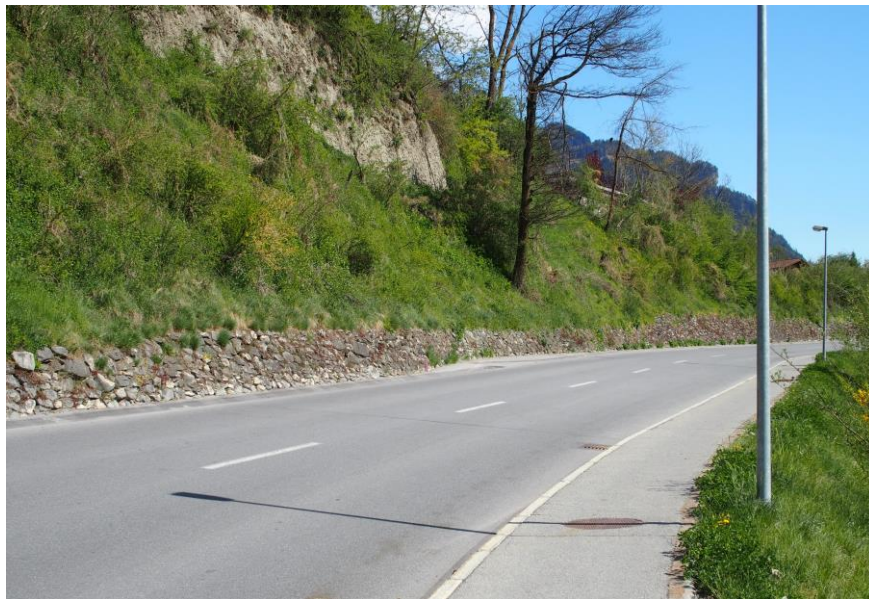
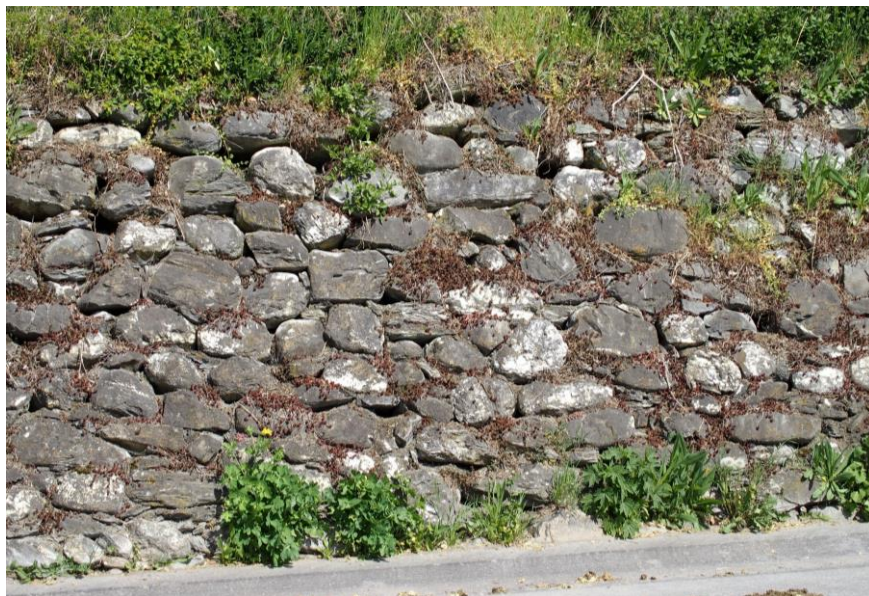
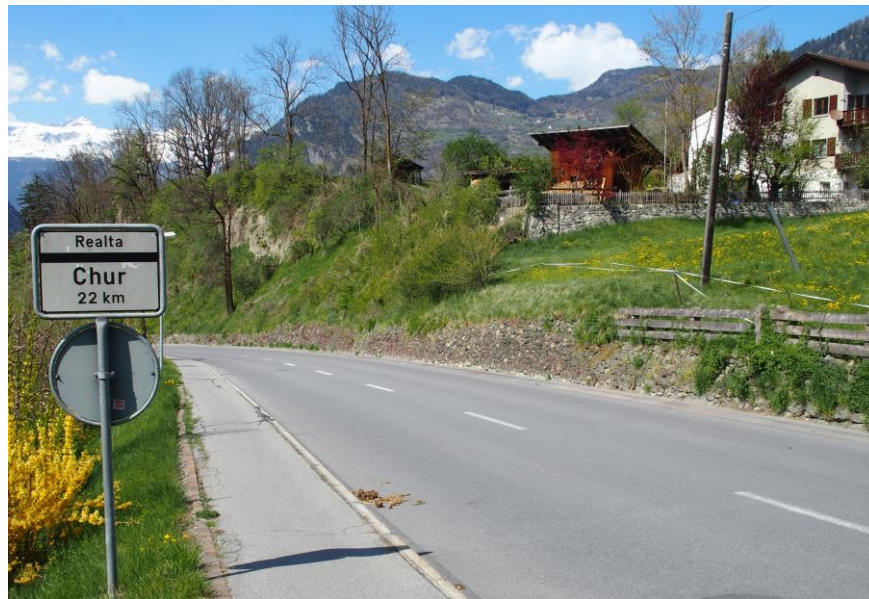
Abb. 4

Nach der Rechtskurve folgt bergseitig eine Reihe alter Trockenmauern MT2 [Abb. 4, 5, Abb. 7 im Rückblick]. Diese sind mit Anzug gegen den Hang gebaut und gehen an der Krone bündig ins Terrain über. Das Gefüge scheint stabil [Abb. 6]. Es ist im unteren Bereich sehr dicht, im oberen Bereich fehlen Zwickelsteine. Der talseitige Strasserand ist geböscht.

Die bergseitigen Trockenmauern bilden einen zusammenhängenden Zug. Sie sind prägendes Merkmal dieses Abschnittes und allgemein erhaltenswert [Abb. 4 bis 7].

Die bestehenden Trockenmauern sind zu erhalten. Neue bergseitige Mauern sind als „scheinbare“ Trockenmauern gut ausgezwickelt und ohne sichtbaren Fugenmörtel auszuführen.

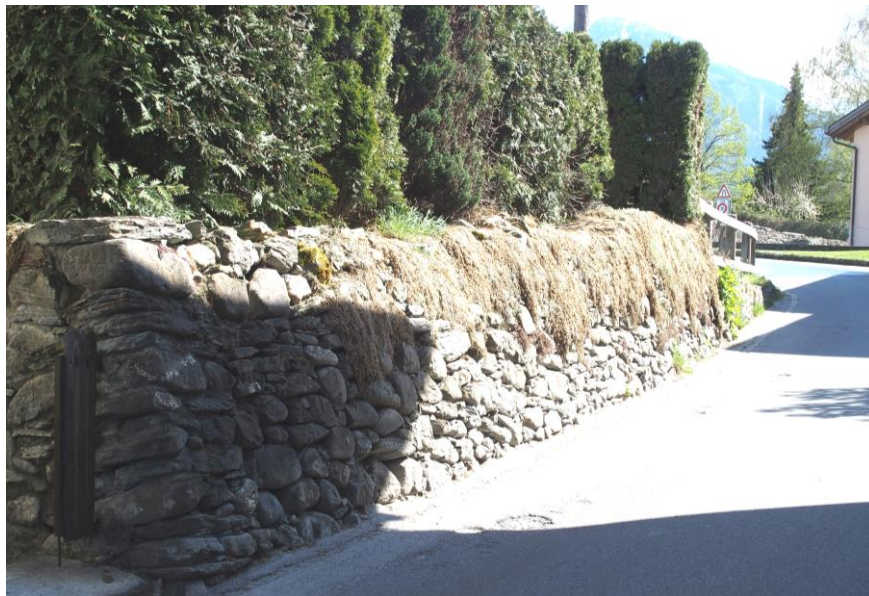
Abb. 8

Vor der Linkskurve befindet sich eine letzte Trockenmauer mit Hecke und starkem Bewuchs, danach folgt eine kleine Mauer rasa-pietra verputzt mit Lattenzaun [Abb. 8].

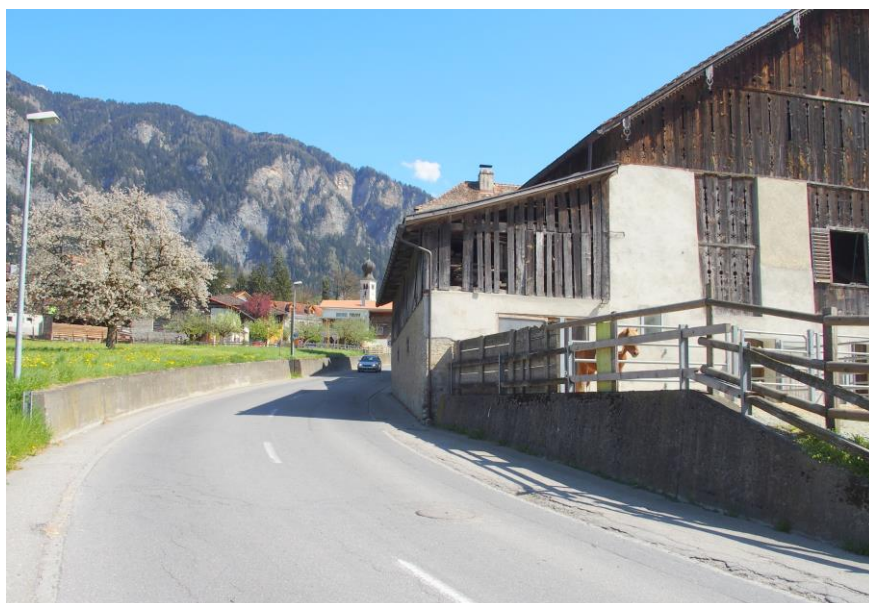
Abb. 9

Dem weiteren Verlauf der Strasse folgend treffen wir auf einen Stall, dessen Vorplatz mit einer betonierten Flügelmauer befestigt ist [Abb. 9]. Der Mauer ist ein Bündnerzaun aufgesetzt. Auf der Gegenseite beginnt eine lange Betonmauer, welche die Geländestufe zum Wiesland bildet und die sich weiter gegen das Dorf hinzieht.

Der Abschnitt ist vor allem geprägt von betonierten oder verputzten Mauern. Mit ihrer „geschlossenen“ Oberfläche wirken sie monolithisch und entsprechen in der feinkörnigen Struktur dem Mauerwerk der strassenständigen Bauernhäuser und Ställe [Abb. 9, 10, 11].

Neue Stützmauern sind hier in Beton oder als verputztes Mauerwerk auszuführen.

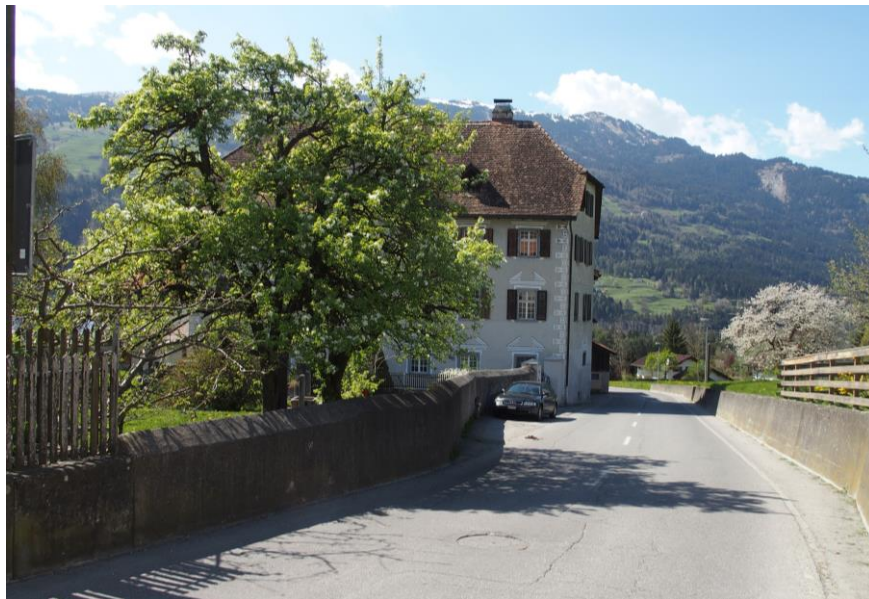
Abb. 10

Hinter dem Wohnhaus rechter Hand treffen wir auf eine deckend verputzte Gartenmauer MX2, die Krone ist mit Dachgefälle ausgebildet [Abb. 10 im Rückblick].

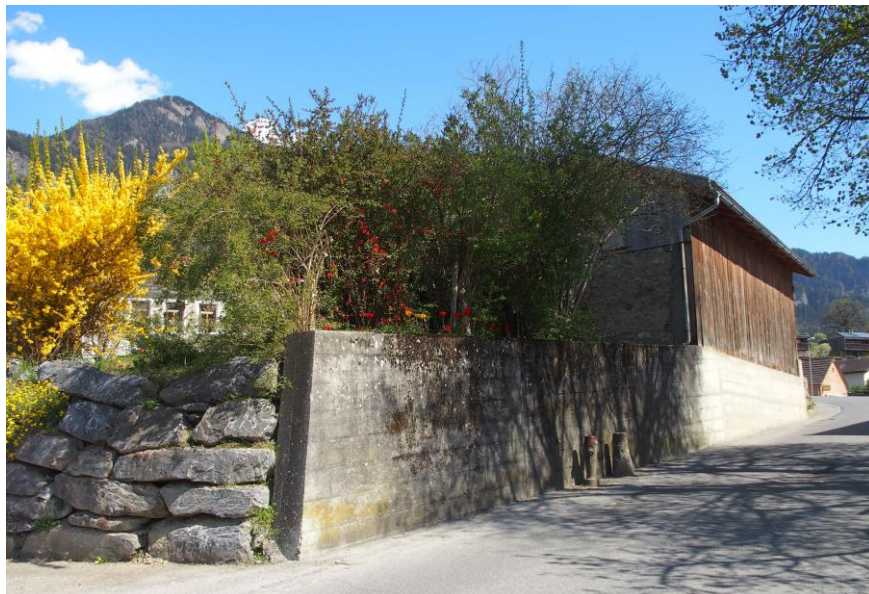
Abb. 11

Auf der linken Seite folgt bis zum nächsten Stall wiederum eine Betonmauer, welche an dessen Sockel bündig anschliesst [Abb. 11]. Die Einfahrt ist mit aufgeschichteten Blöcken gefasst ist.

Im Siedlungsgebiet wirken Böschungssicherungen und Blockmauern MT1 auf Grund des Massstabwechsels grobschlächtig. Der Kontrast zeigt sich vor allem bei Anschlüssen an Bauteile mit einer geometrisch definierten Form [Abb. 11].

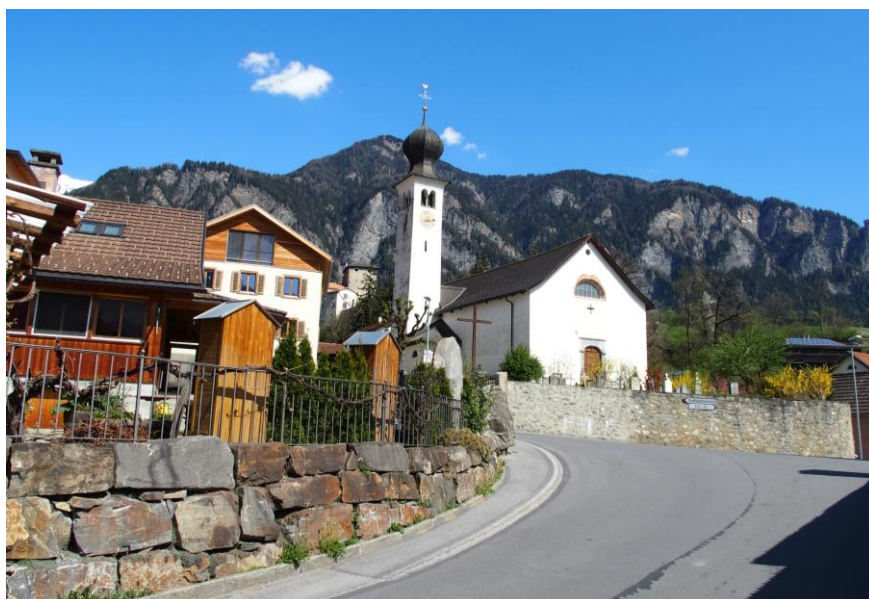
Abb. 12

Die Strasse endet an der Einmündung zur Domleschgerstrasse mit einer Gartenmauer MT1 bestehend aus 2 bis 3 Blockreihen [Abb. 12]. Die Steine sind mehrheitlich ebenflächig, wenig lagerhaft, aber auf Kontakt gefügt. Grössere Fugen sind ausgezwickelt.

Der technisch weitgehend korrekte Verband der Blockmauer MT1 ist anerkennenswert [Abb. 12]. Doch steht auch sie in Kontrast zu kleinteiligen Strukturen in ihrem Umfeld, etwa zu dem feingliedrigen Geländer oder den Mauern MX2 im Hintergrund.
