Natursteinkatalog Graubünden

Auftraggeber:

Rhätische Bahn AG
G. Zimmermann, M. Elsa
Bahnhofstrasse 25
7001 Chur

Tiefbauamt Graubünden
C. Nänni, J. Kurath
Grabenstrasse 30
7001 Chur

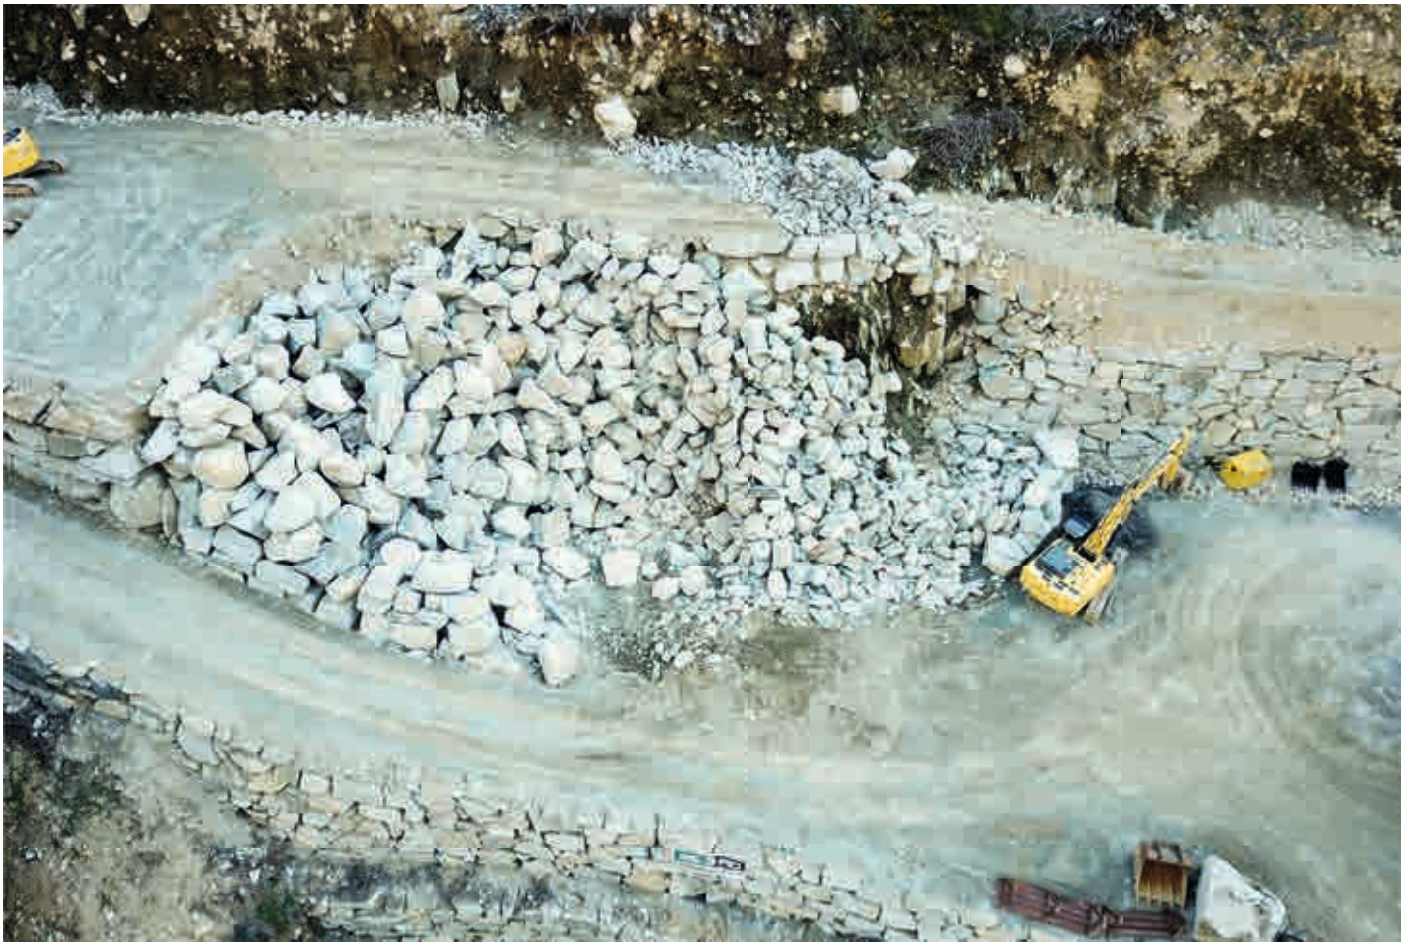
Abb.2: Abgespaltene Grossblöcke

Als «Nachfolger» für das beinahe erschöpfte Gütli Gurtellen hat die Bau-
mann Epp Bau AG den Steinbruch Standel bei Wassen eröffnet. Die Steine von
Standel weisen ebenfalls eine sehr hohe Qualität auf, zeigen aber eine leichte
Einregelung der Glimmerminerale, was die Spaltbarkeit leicht beeinträchtigt
(Abb.1), (Abb.2), (Abb.3)

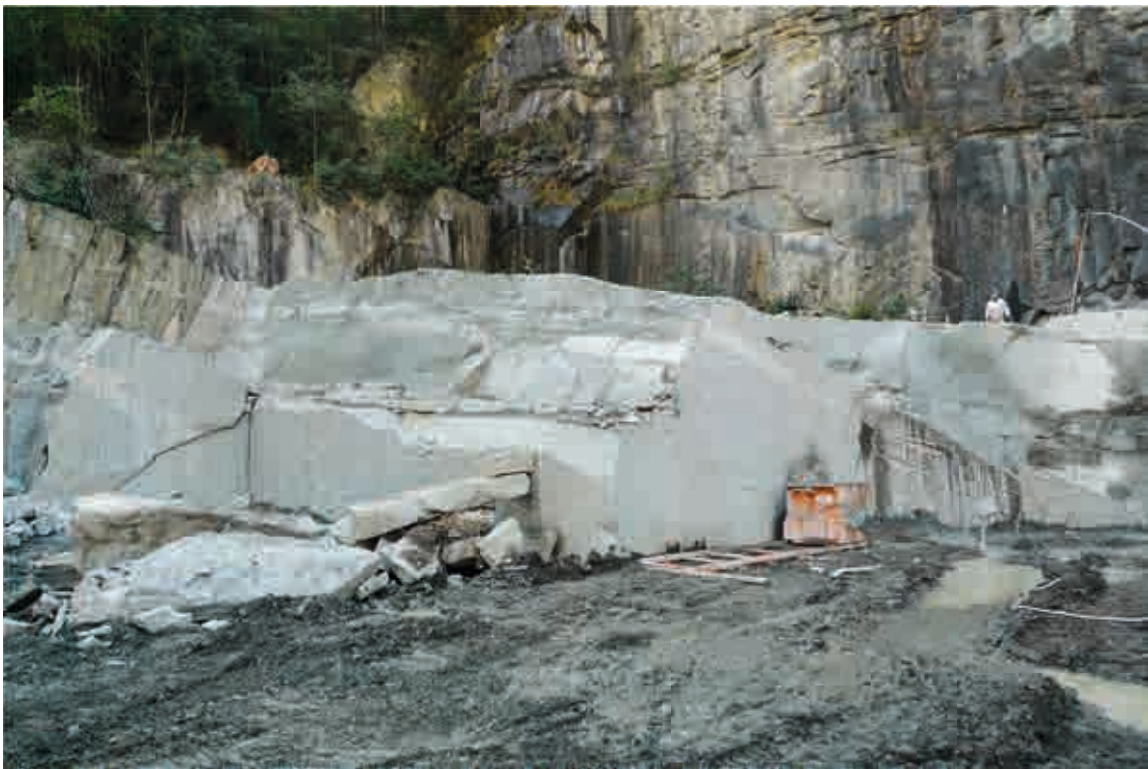
Abb.2: Abbau mit der Seilsäge im Steinbruch in Bodio

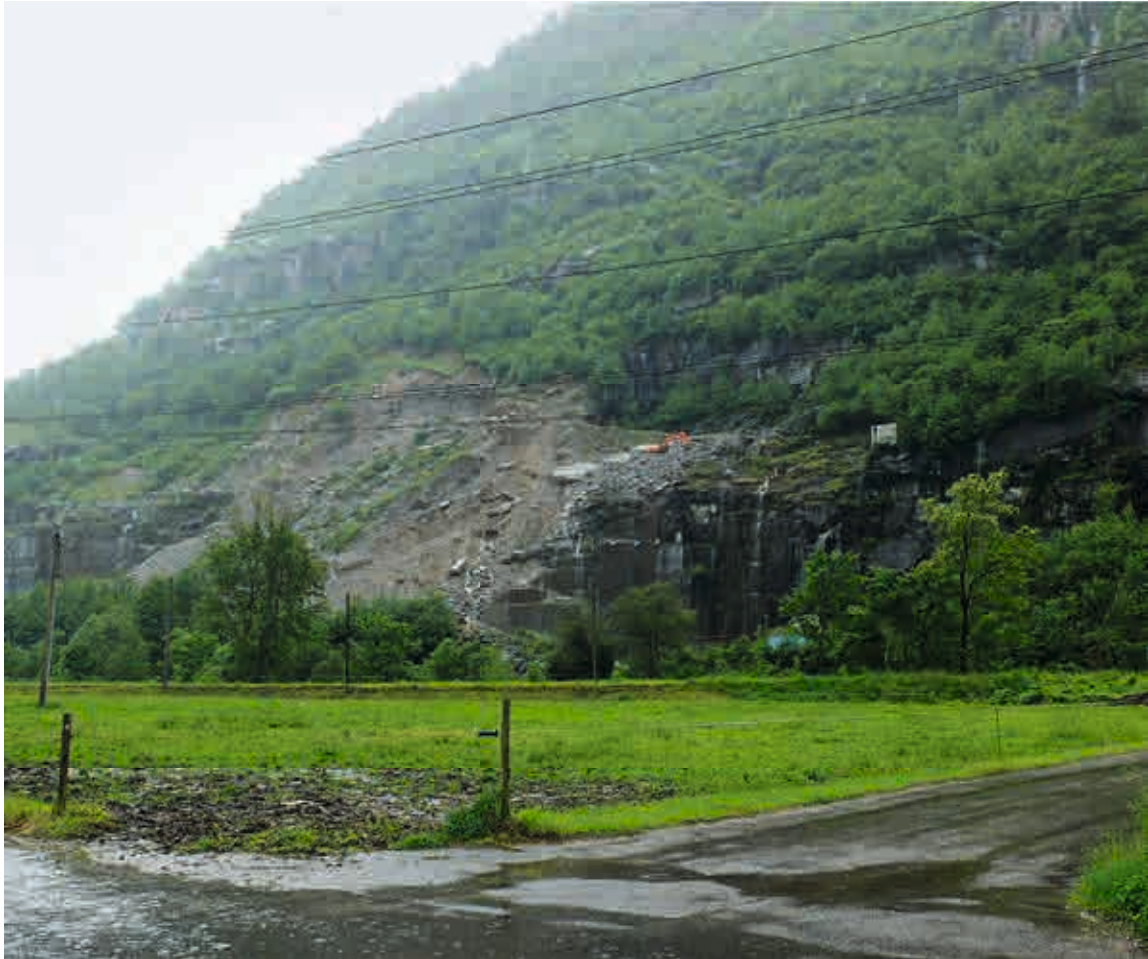
Abb.1: Steinbruch der Firma Adriano Bignasca von Lodrino

Früher waren viele Firmen am Vorkommen von Personico tätig. 2017 bauen nur noch zwei Firmen den Personico Gneis mit Bohren und Sprengen ab ^(Abb.1).

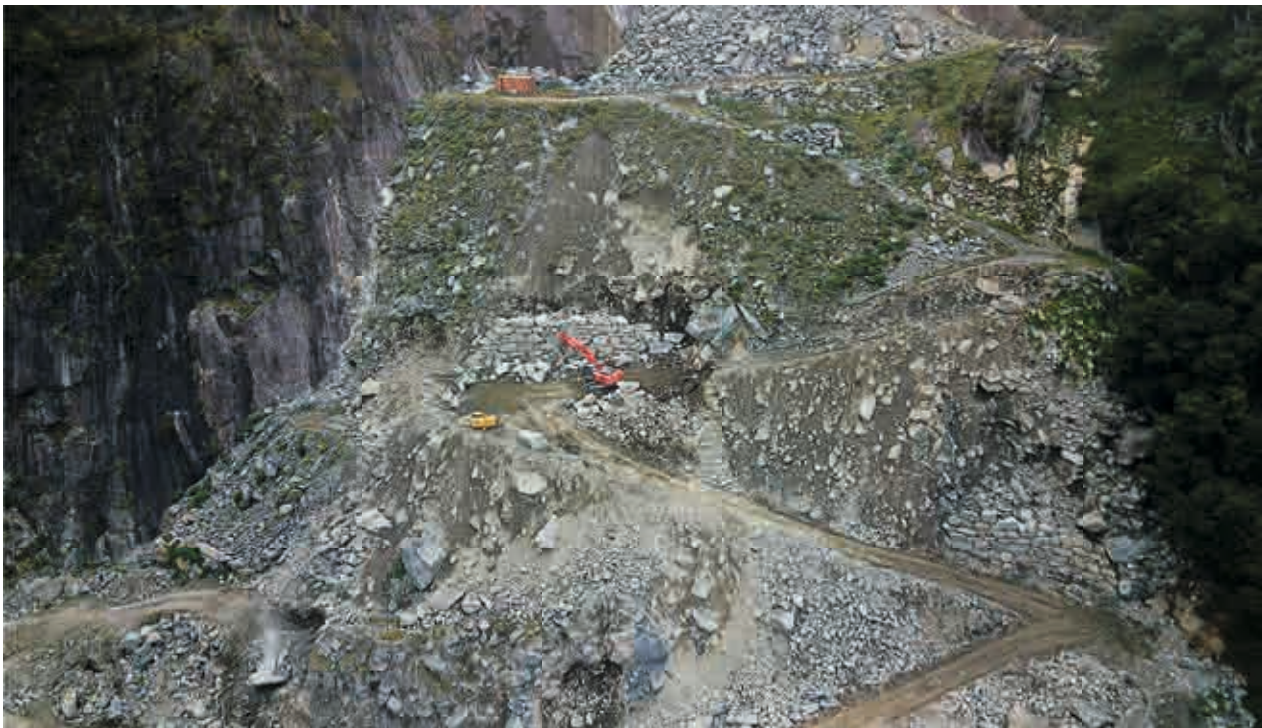
Abb.1: Übersicht Steinbruch Spinida

Der Serizzo Dubino wird südlich des Lago di Mezzola, an der orografisch linken Talflanke abgebaut ^(Abb.1). Ähnlich wie der Granito San Fedelino wird auch der Serizzo Dubino aus Grossblöcken gewonnen, die bei früheren, wohl etwas zu grosszügig geladenen Grosssprengungen abgelagert worden waren ^(Abb.2). Die Blöcke werden für den Transport an Ort mit kleinen Sprengladungen zerkleinert ^(Abb.3). Für die Zukunft ist auch ein Abbau aus dem anstehenden Fels mittels Seilsägen vorgesehen. Ca. zwei Drittel der abgebauten Blöcke werden zu Blockmauern verbaut, ca. ein Drittel wird nach Chiavenna transportiert und weiter bearbeitet. Im gut ausgerüsteten Werk werden die Blöcke zu Platten gesägt ^(Abb.4) und/oder zu Werksteinen aller Art verarbeitet ^(Abb.5).

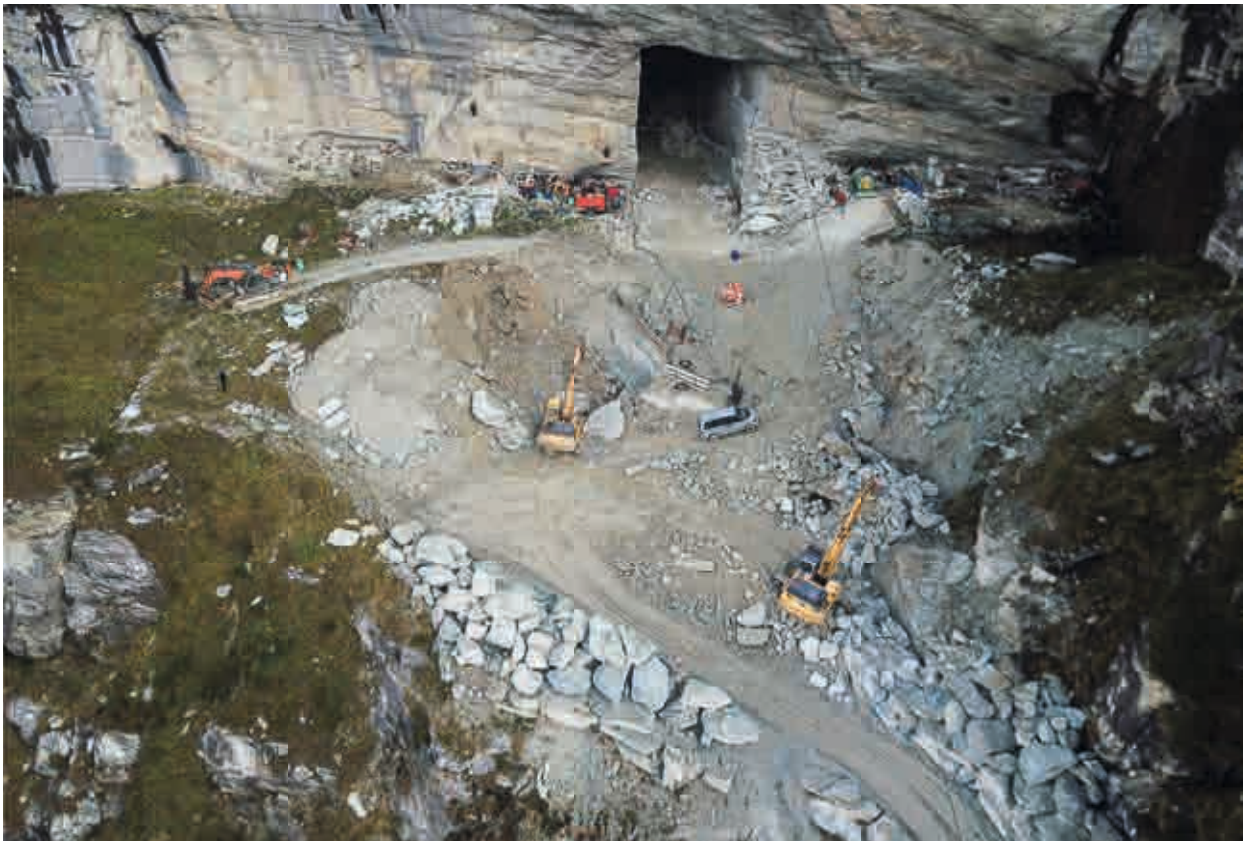
Abb.1: Übersicht Steinbruch Isola

Der Steinbruch Isola befindet sich auf der italienischen Seite des Splügendpasses ^(Abb.1). Der Abbau des Verde Spluga erfolgt sowohl über, als auch unter Tage ^(Abb.2 und 3). Beim Verde Spluga handelt es sich um einen gut spaltbaren Gneis von grünlicher, z. T. silberweiss schimmernder Farbe. Wenn möglich werden hochwertige Produkte wie Wandfliesen, Säulen etc. hergestellt, Mauersteine eher als Nebenprodukt. Historisch wurden sogenannte «Splügenerplatten» als Dachabdeckungen im Rheinwald verwendet [3].

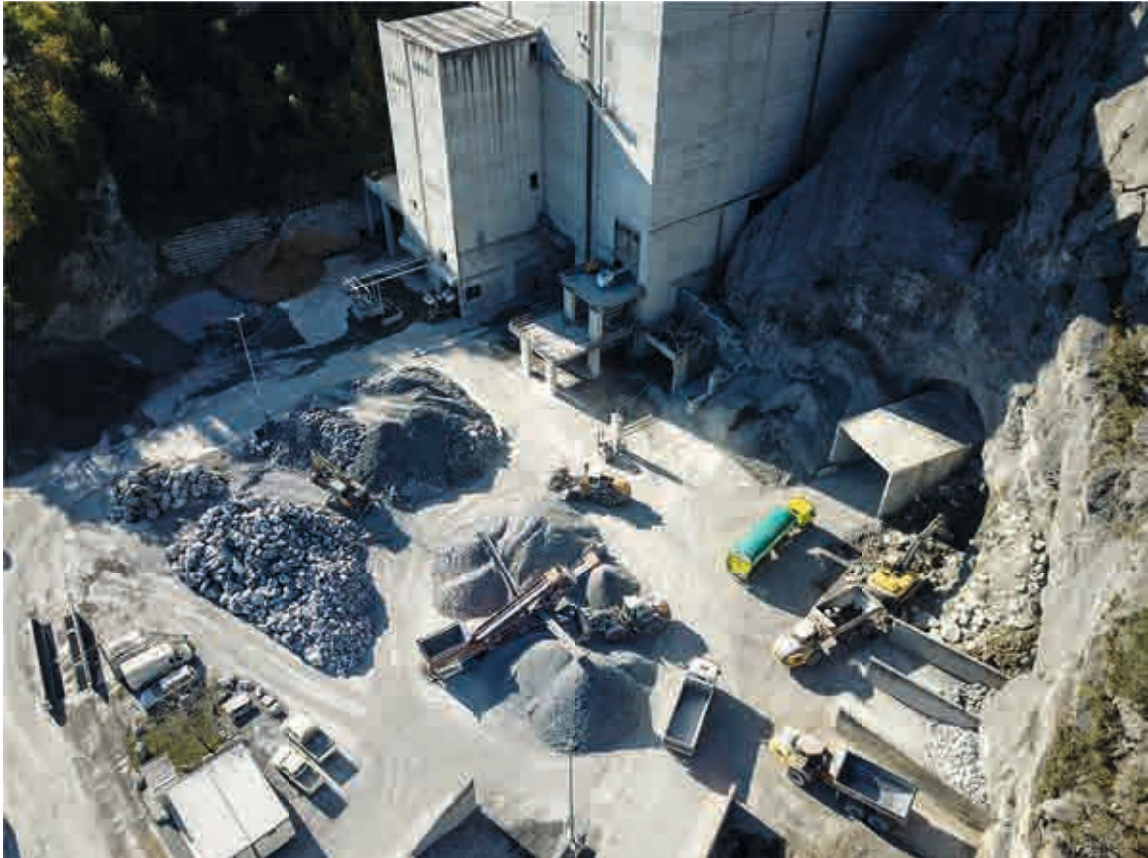
Abb.3: Vorplatz Steinbruch Schollberg mit Stollenportal und Aufbereitungsanlage

Im Steinbruch Schollberg wird untertage Kalkstein gewonnen ^(Abb.1). Nach dem Schüttern wird der grösste Teil des Ausbruchmaterials direkt gebrochen und durch einen separaten Förderstollen der Aufbereitungsanlage zugeführt ^(Abb.2). Das abgebaute Gestein besteht zu 95 bis 99% aus mikritischem Kalk und wird geologisch dem Quintnerkalk zugeteilt. Der Ausbruch wird grösstenteils zu Gesteinskörnungen, Kiesgemischen und zu Rohstoff für die Herstellung von Steinwolle aufbereitet ^(Abb.3).

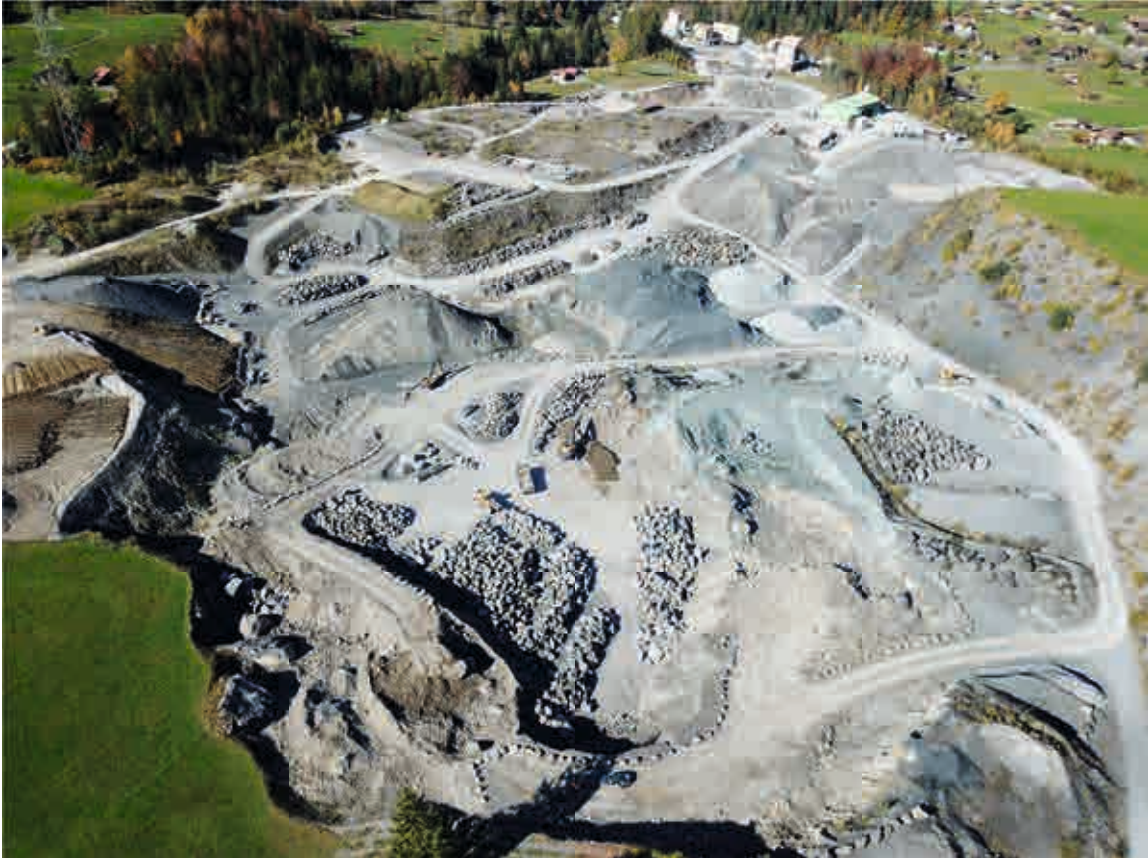
Abb.1: Steinbruch Blausee-Mitholz

Bei Mitholz im Kandertal überwindet die Berglinie der Lötschbergbahn mit zwei Wendekehren einen Höhenunterschied von rund 200 m. Unmittelbar südlich der ersten, oberirdisch verlaufenden Kehre wird der Mitholzer Kieselkalk abgebaut ^(Abb.1). Der Abbau erfolgt in einer offenen Grube, aus den Bergsturzablagerungen vom Fisistock ^(Abb.2). Der Name des abbauenden Betriebs, SHB Steinbruch und Hartschotterwerk Blausee-Mitholz AG, verrät bereits einiges über die Verwertung des Aushubs. Der Kieselkalk kann dank seiner Härte als eines von aktuell zehn in der Schweiz abgebauten Gesteinen für die Herstellung von Bahnschotter erster Klasse genutzt werden. Auch wird das gewonnene Material zu Gesteinskörnungen und Kiesgemischen aufbereitet. Als weiteres Massenprodukt werden Blöcke angeboten ^(Abb.3). Eine Spezialität sind die oberflächlich gemaserten Tigersteine, die als dekorative Elemente im Aussenbereich geschätzt werden ^(Abb.4). Zur Herstellung von Mauer- und Werksteinen sowie Ornamenten verfügt der Steinbruch über eine hauseigene Steinhauerei. Für Mauer- und Werksteine wird üblicherweise der am häufigsten vorkommende (blau-)graue Kieselkalk verwendet ^(Abb.5,6,7). Die weit selteneren, grünlich grauen und rötlich grauen Varietäten werden eher dekorativ eingesetzt ^(Abb.8,9).

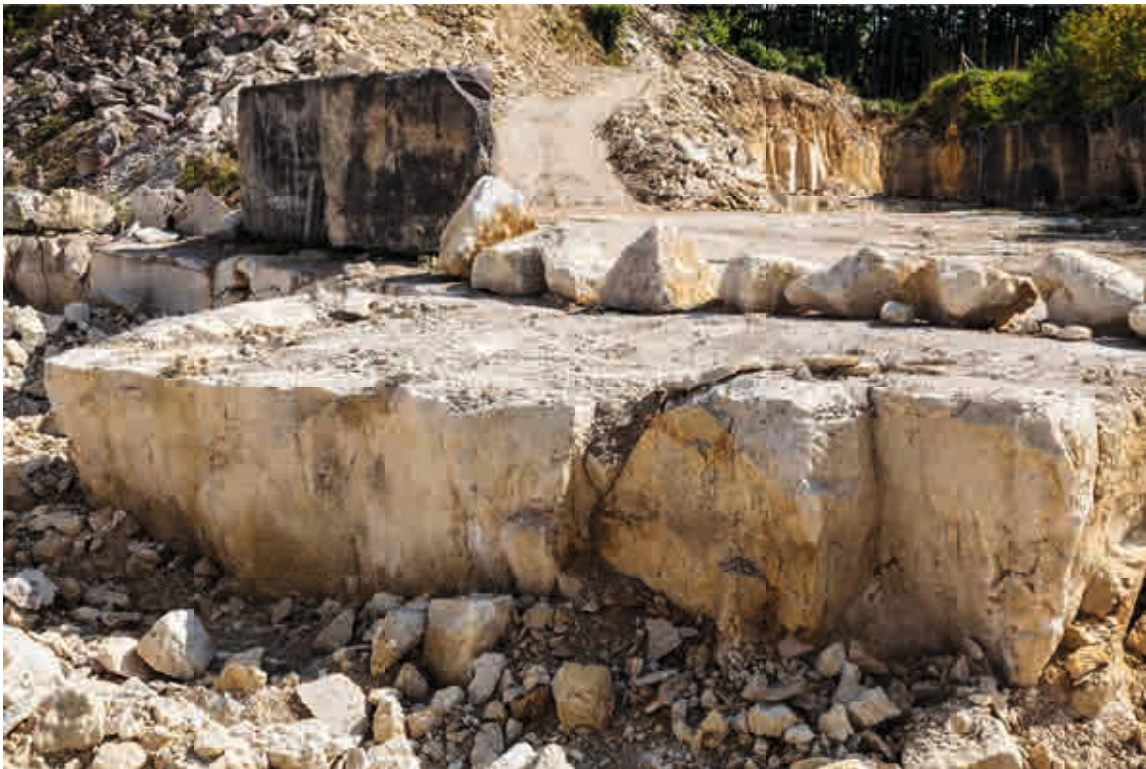
Abb.1: Steinbruch Gauingen

Der Gauinger Travertin ist ein sehr poröses, geologisch junges Karbonatgestein, das sowohl in der Vergangenheit als auch in der Gegenwart im Massivbau eingesetzt wird. Der Steinbruch Gauingen liegt ziemlich genau in der Mitte zwischen Stuttgart und dem Bodensee ^(Abb.1). Der Abbau erfolgt direkt aus dem anstehenden Fels mittels Seilsägen ^(Abb.2).

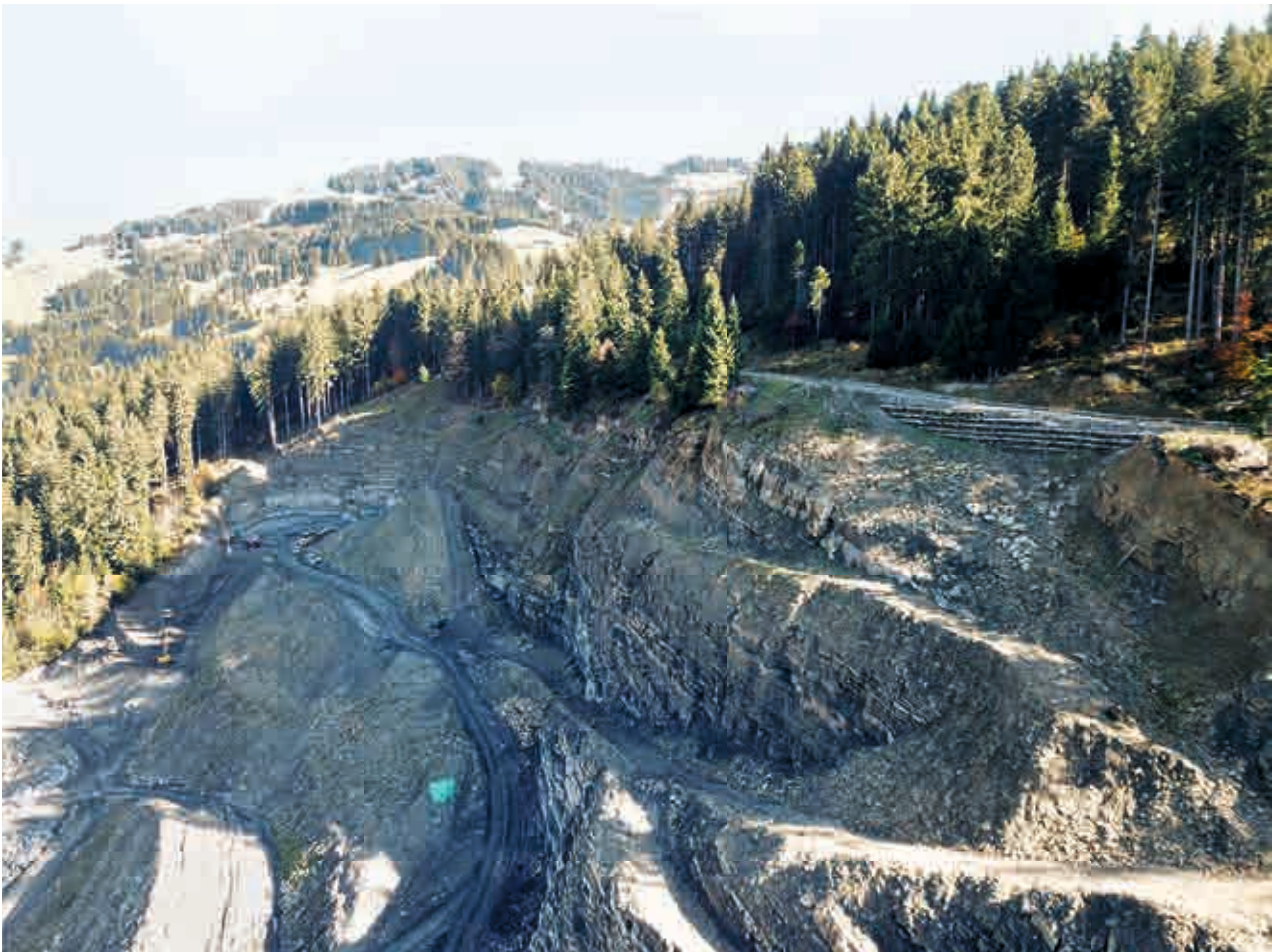
Abb.1: Steinbruch Tatüre, Plasselb

In der Gemeinde Cerniat, südlich Plasselb, wird aus dem Flysch der Gurnigel-Decke Quarzsandstein abgebaut ^(Abb.1). Der sehr harte Quarzsandstein liegt in Wechsellagerung mit weichen, lehmig verwitternden Tonschieferlagen. Die Mächtigkeit der Quarzsandsteinbänke beträgt bis ca. 3 m ^(Abb.2). Es werden nur spaltrohe und grob bearbeitete Steine hergestellt. Hauptprodukte sind Mauer- und Werksteine aller Art, Steinplatten und Blöcke ^(Abb.3,4,5). Der Plasselber Quarzsandstein ist hervorragend spaltbar ^(Abb.6). Mit der Keilspaltmaschine lassen sich selbst für kleinste Formate, schöne, ebene Flächen und rechte Winkel schaffen ^(Abb.7).

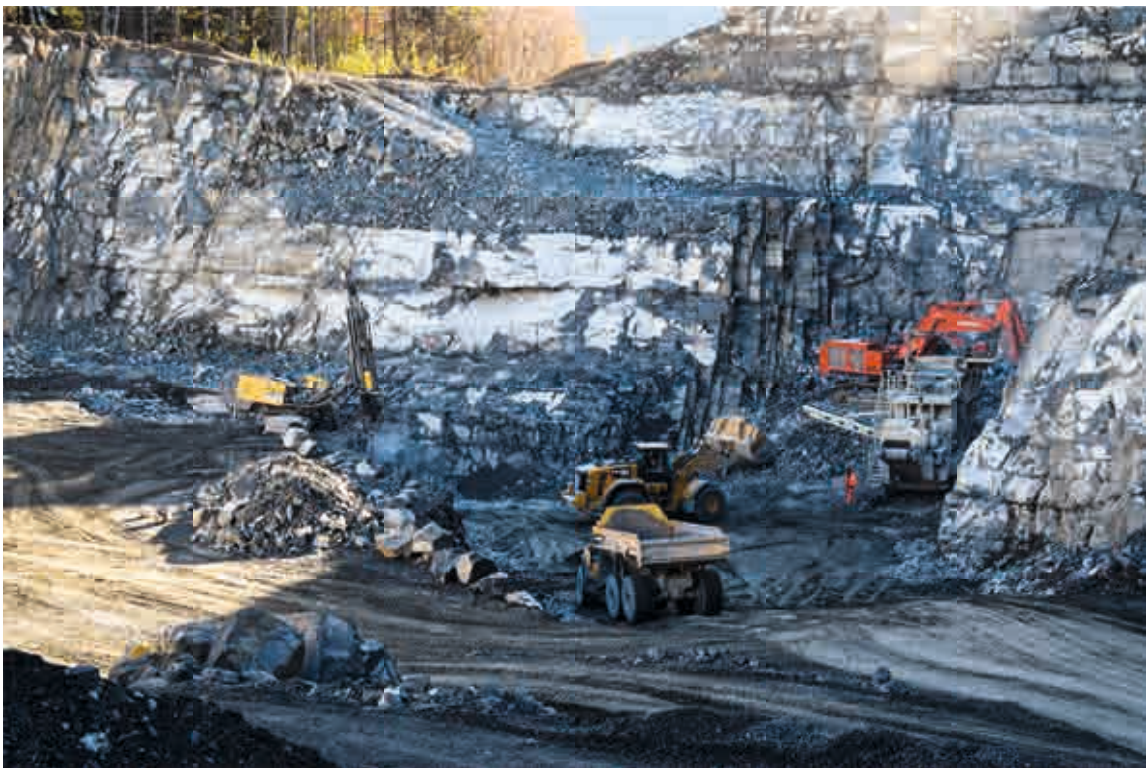
Abb.1: Abbau des Grès des Carrières

In den letzten Jahrhunderten wurde der Grès des Carrières vor allem für die Herstellung von Pflastersteinen genutzt. Heute wird das äusserst harte Gestein durch die FAMSA in einem dreistufigen Hangbruch bei Massongex abgebaut ^(Abb.1). Produziert werden vor allem Bahnschotter und Splitt. Auf Bestellung werden auch Blöcke für Hang- und Bachverbauungen bereitgestellt ^(Abb.2). Mauersteine können nach Absprache durch den Abnehmer von Hand verlesen werden ^(Abb.3).

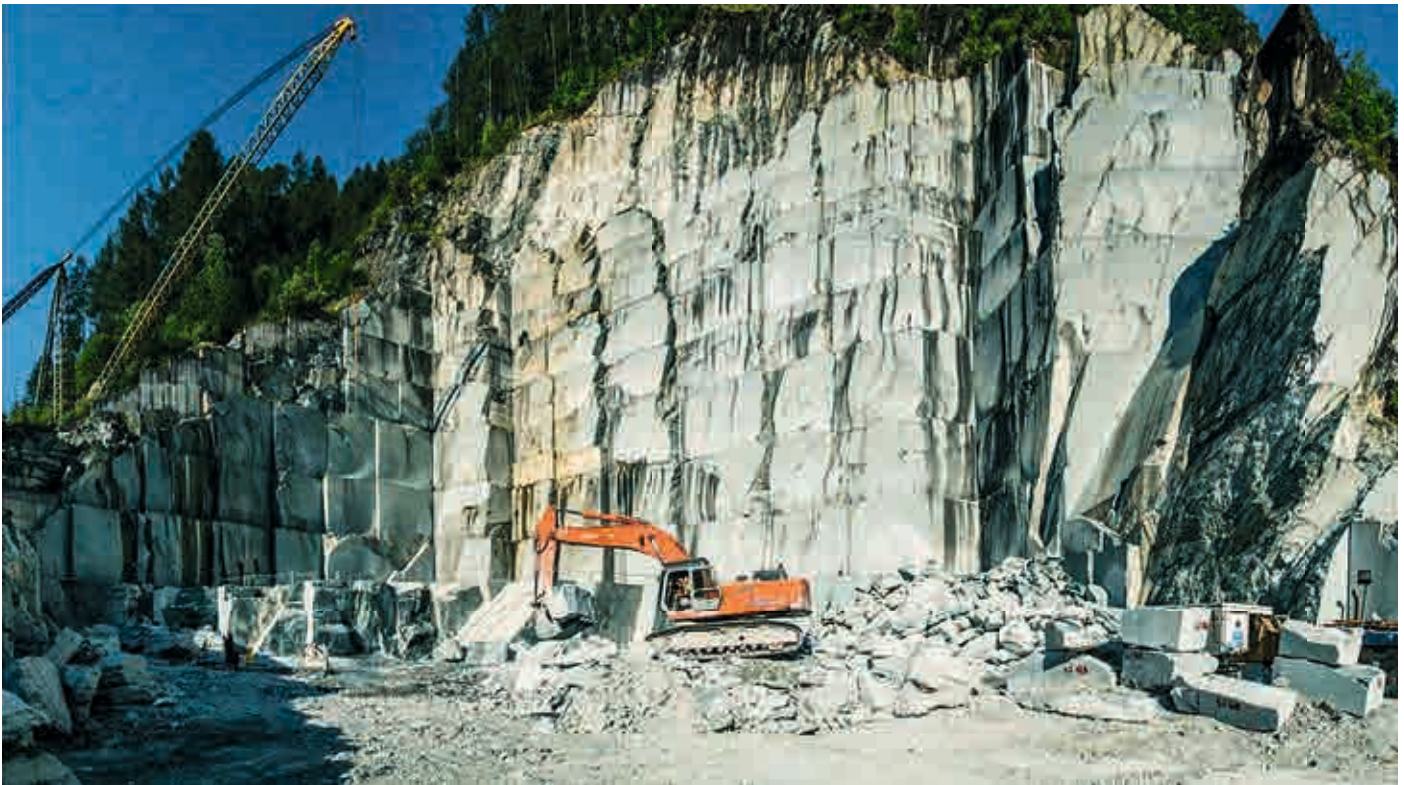
Abb.1: Steinbruch Sasso Basci

Das Gestein wird beim Sasso Basci in Torre Santa Maria in Valmalenco abgebaut ^(Abb.1). Anwendungsbeispiele sind die Bagni di Bormio ^(Abb.2) und das Ostello del Castello in Tirano ^(Abb.3).

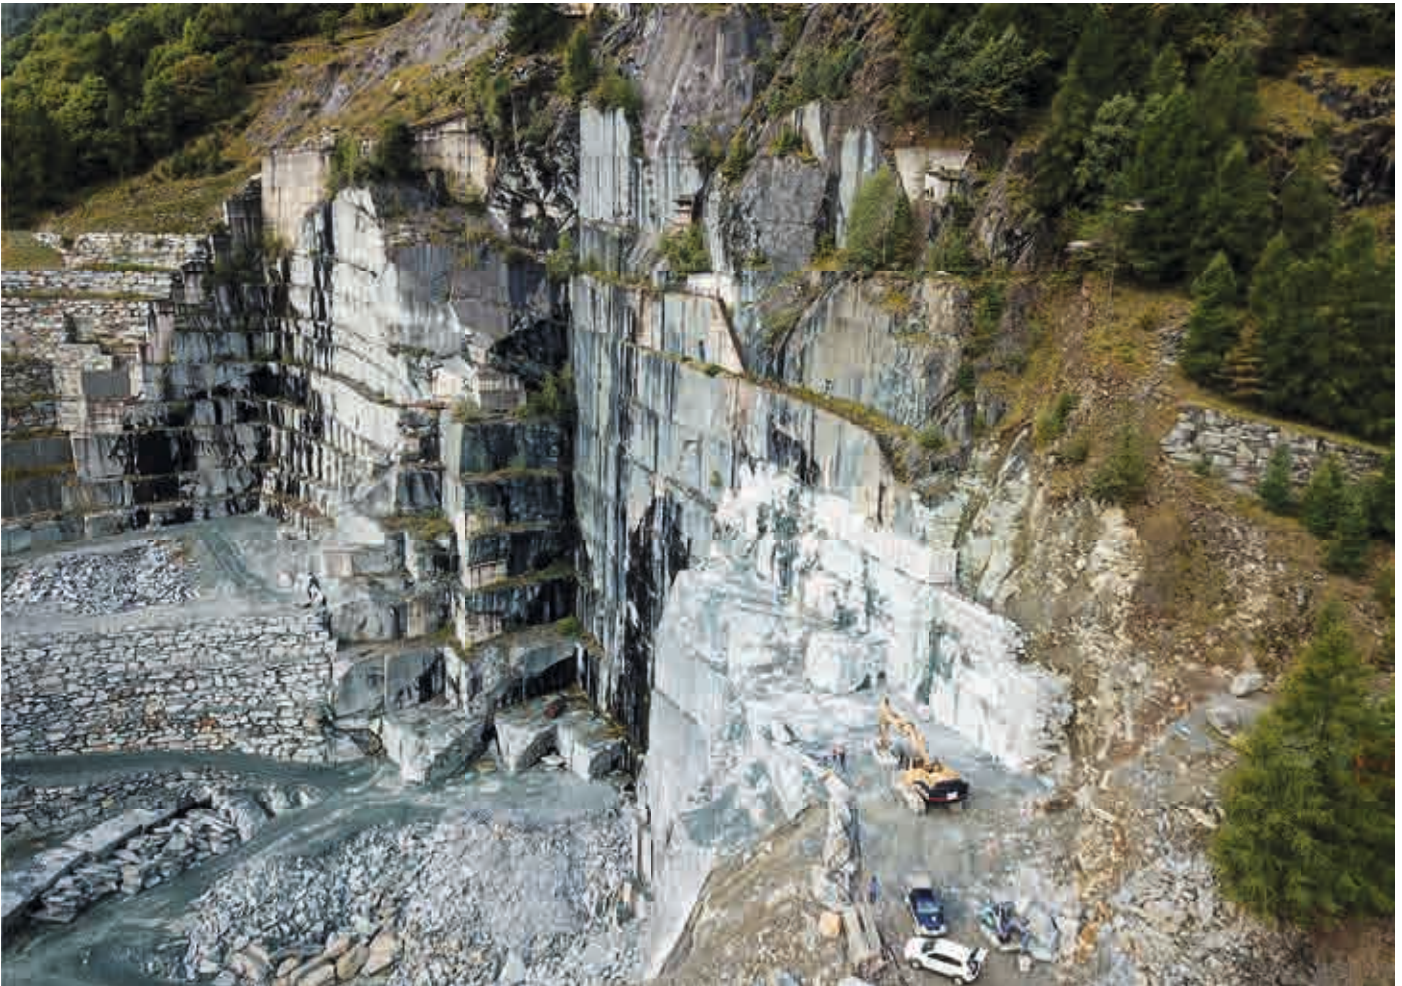
Abb.1: Steinbruch Castellaccio bei Chiesa in Valmalenco

Das Gestein wird unmittelbar neben dem Werk der Nuova Serpentino d'Italia srl, in Chiesa gewonnen ^(Abb.1). Um das Gestein zu schonen, erfolgt der Abbau ausschliesslich mit Seilsägen ^(Abb.2). Bekannte Beispiele sind die Erste Bank in Budapest ^(Abb.3), das ASLM-Hochhaus in Veldhofen (NL) ^(Abb.4) und der Plattenbelag im South Cape Golf Club in Südkorea ^(Abb.5).
