Jahresberichte 1993 des Archäologischen Dienstes Graubünden und der Kantonalen Denkmalpflege Graubünden

Jahresbericht des Archäologischen Dienstes Graubünden

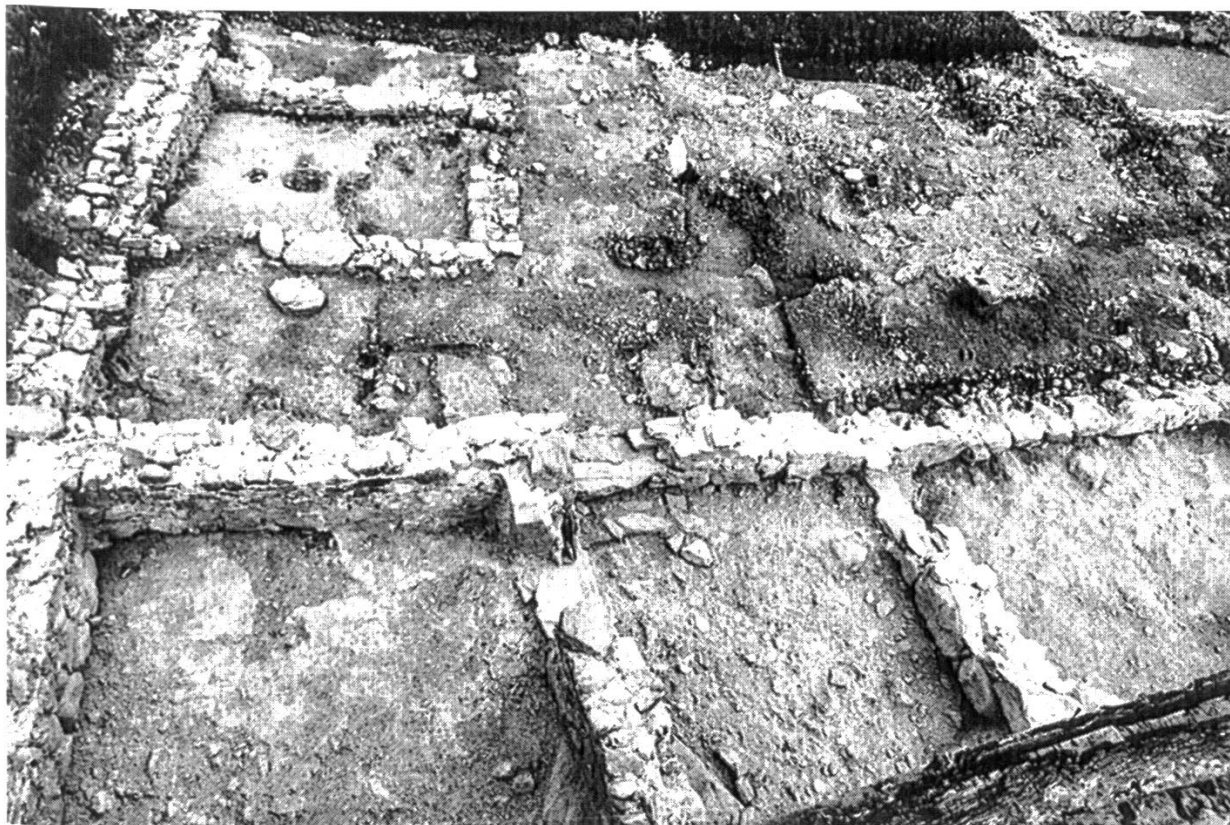
Abb. 2. Bergün, Chavallera 1993; Blick von Nordwesten auf die Ausgrabung. Vorne: Bau C; hinten links: Bau A; hinten rechts: Bau B.

Die *Bauten A und B* dürften aufgrund ihrer bescheidenen Masse die ältesten der freigelegten Häusergruppe sein. Der quadratische Grundriss und die recht starken Mauern von Bau A lassen auf ein turmartiges Gebäude schliessen und sprechen möglicherweise für eine Datierung in hochmittelalterliche Zeit.

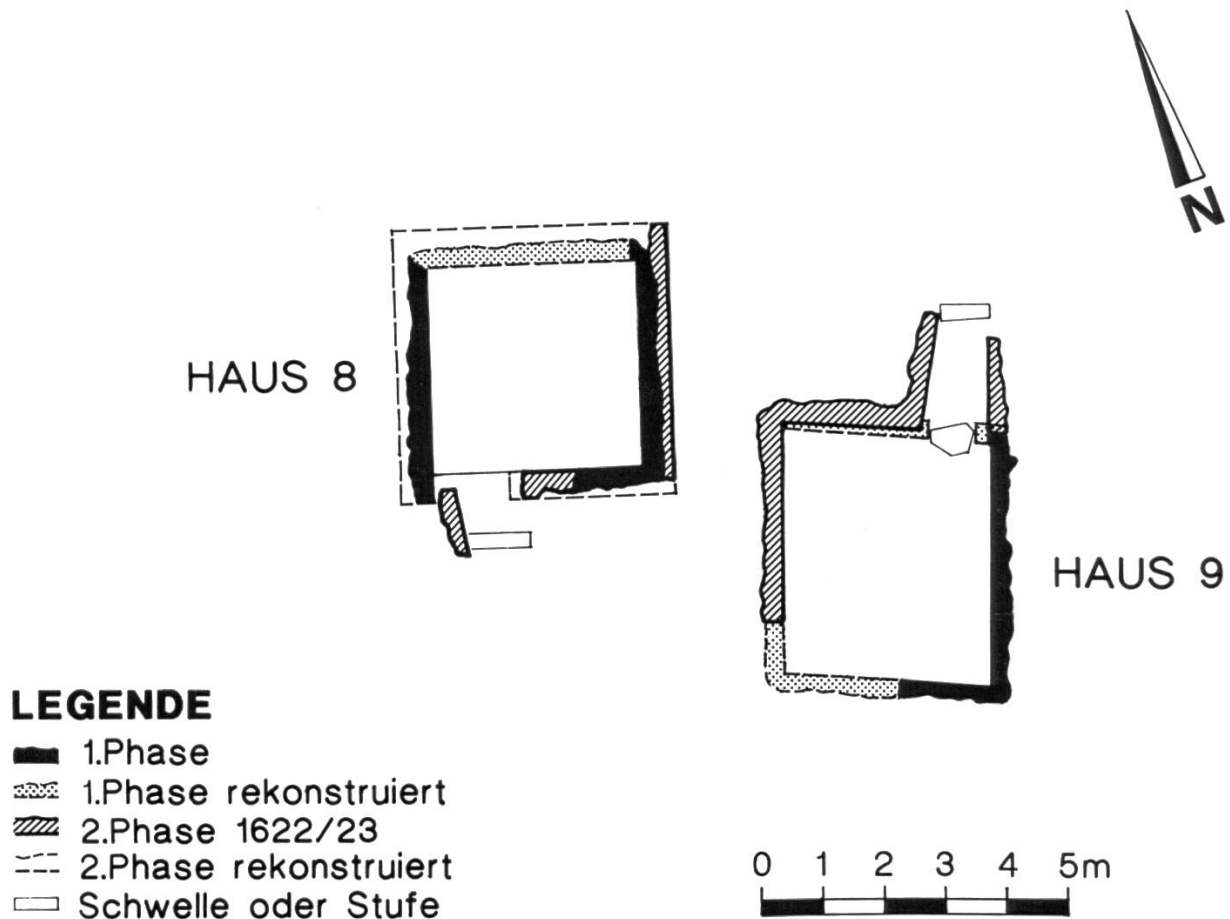
Abb. 6. Bauphasen bis 1622/1623.

Die älteste Phase der beiden Häuser ist dem Typus nach wohl ins 16. Jh., wenn nicht gar noch früher anzusetzen. Typologisch lassen sich die beiden Bauten als halbgeschossig unterkellerte Saalhäuser mit quadratischem Grundriss bezeichnen. Ähnliche Bauten konnten in Gräsch für das 14./15. Jh. nachgewiesen werden.¹⁰

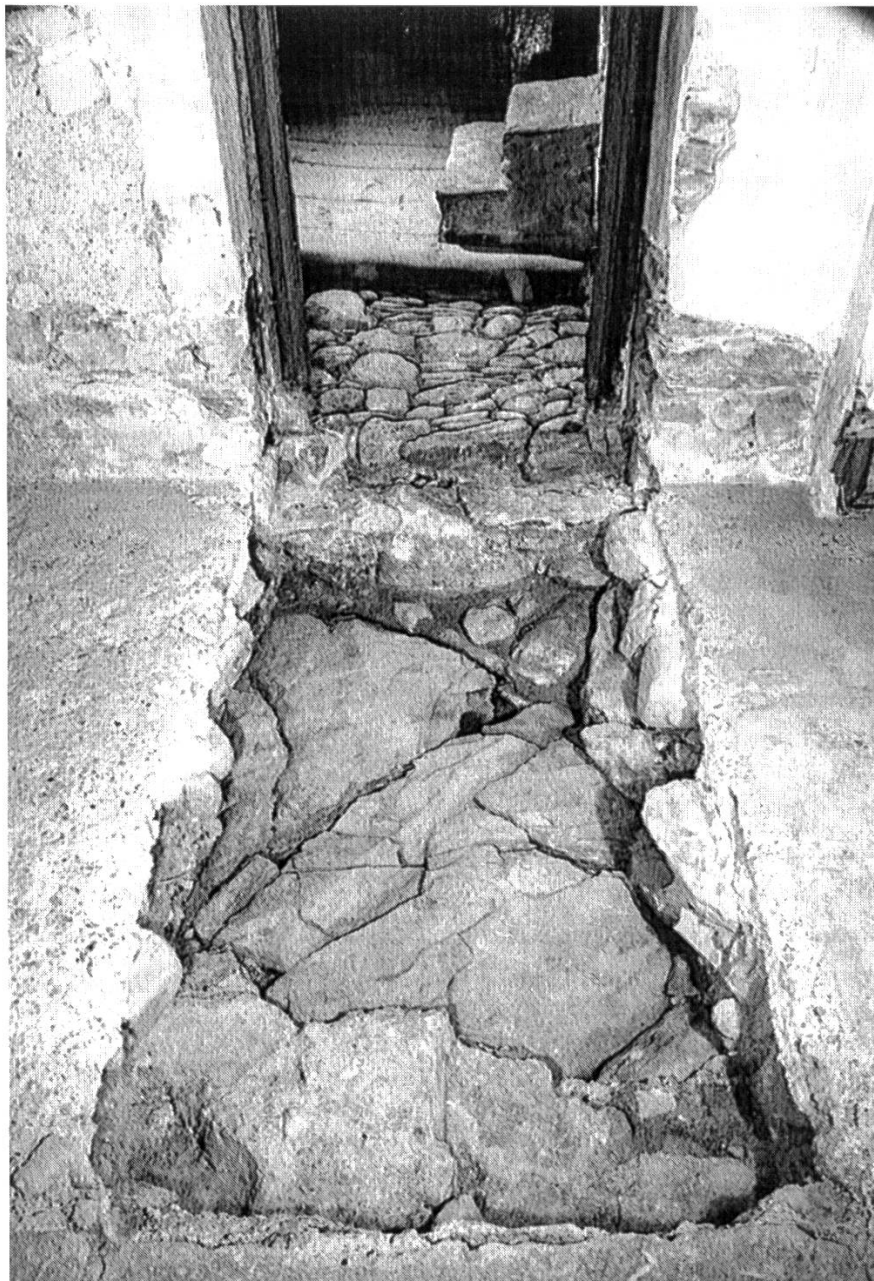
Abb. 11. Tinizong, St. Blasius 1993; Fundament der Apsis von Bau I im nördlichen Vorchorbereich. Blick in den Glockenturm, von Süden.

Beim ältesten, fassbaren Kirchenbau handelt es sich um einen langgezogenen Saalbau mit schwach eingezogener Halbrundapsis im Osten. Das ausser dem Turm einzige aufgehende Mauerstück aus früherer Zeit, welches bis heute erhalten geblieben ist, stammt ursprünglich von der Nordwand dieses Baus. Von den zahlreichen, noch existenten Verputzschichten an dieser Mauer könnte die älteste ebenfalls noch zu Bau I gehören. In den Sondierungen im heutigen Vorchorbereich konnten Teile des Apsisfundaments, welches zum Teil aus grossen, flachen Bruchsteinen gemauert war, freigelegt werden. Die verschiedenen Mauerfragmente weisen alle denselben Mauermörtel auf. Im Süden des Kirchenbaus befand sich ein Friedhof mit zahlreichen, übereinanderliegenden Bestattungslagen. Die Friedhofsausdehnung scheint im Norden auf eine Begrenzung Rücksicht genommen zu haben, was die Rekonstruktion der Südwand von Bau I erleichterte.

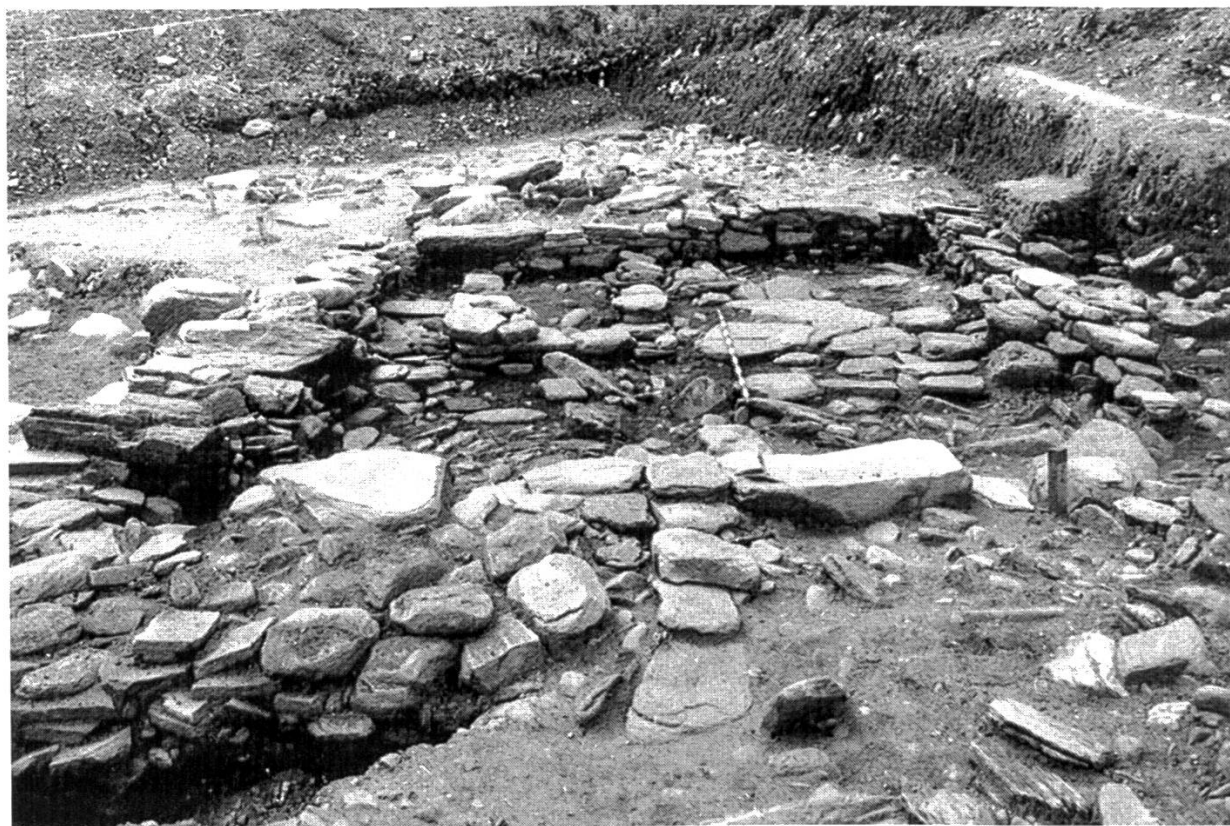
Abb. 19. Mesocco, Calcà, mittelalterlich-neuzeitlicher Gebäudegrundriss

Die SW-Frontmauer war in einer zweiten Bauetappe erstellt worden und ersetzte wahrscheinlich eine früher abgebrochene Mauer. Zudem wurde der Anbau, welcher einmal zum Gebäude hin offen war, mit einer Mauer zugemacht.
