Vorbemerkung

1 Bestandsaufnahme

1.1 Hauptstrecke

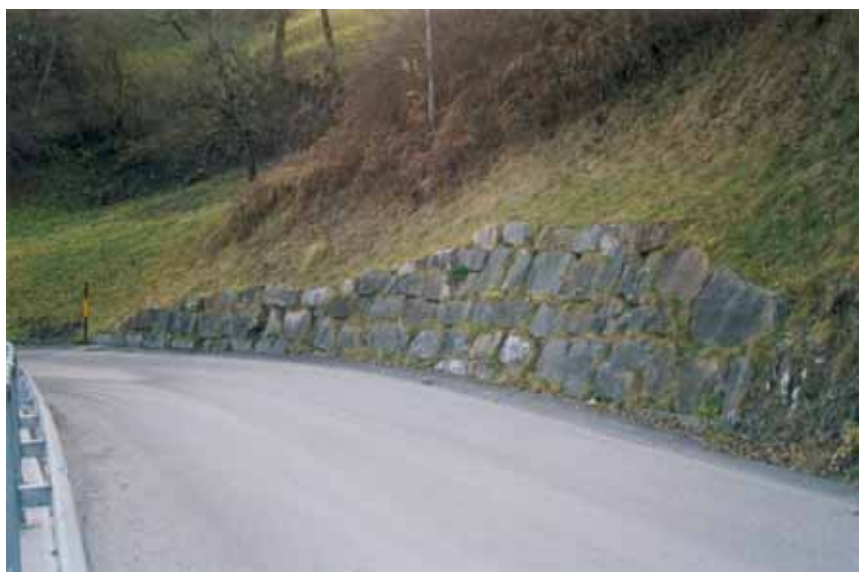
Abb. 10

Danach folgt bei „Schwinboden“ ein Abschnitt mit verschiedenen Trockenmauern, zuerst eine niedere Böschungssicherung von einheitlicher Höhe (Abb. 9), welche bündig in den Hang übergeht, dann eine Trockenmauer MT1 mit unbestimmter Kontur (Abb. 10, 11). Die Steine sind relativ ebenflächig, gemischt hoch- und querformatig geschichtet. Am oberen Rand häufen sich die kleineren Steine. Die Fugen sind mit Erde verfüllt und bewachsen.

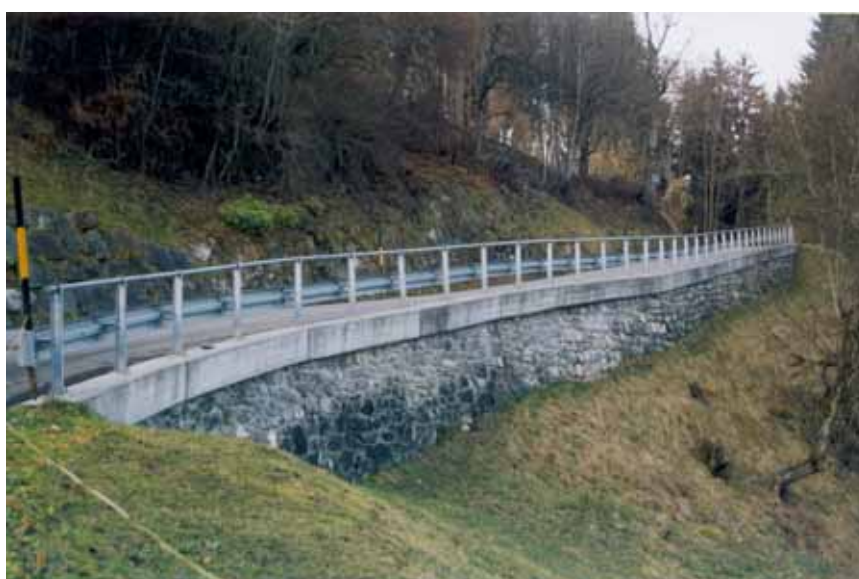
Abb. 12

Auf der Talseite schliesst sich eine Zyklopenmauer MX2 an (Abb. 12). Die Steine sind relativ dicht gefügt, aber von unterschiedlichem Format. Sie erzeugen ein bewegtes Fugenbild mit zum Teil gegen die Steigung fallendem Schichtverlauf. Die Mauer besitzt einen Betonkordon mit Rohrgeländer und Leitschranken. Die dilatierten Abschnitte im Kordon bilden einen polygonal gebrochenen Linienzug, dem die Mauer nicht unbedingt folgt.

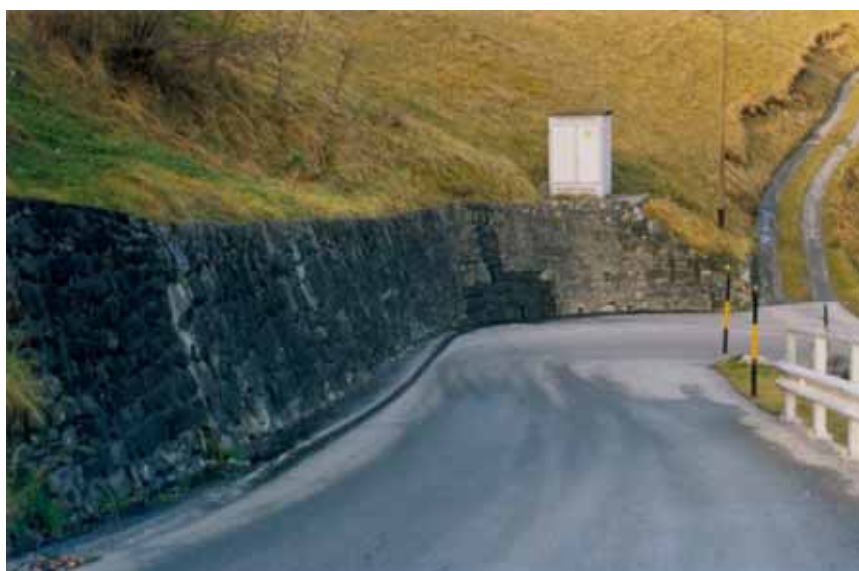
Abb. 17

In der Kehre bei Pt. 938 befindet sich eine nächste, gleichartige Mauer MX2 der zweiten Gruppe, welche jedoch im Detail weniger präzise ausgebildet ist (Abb. 17 im Rückblick, 18). Es folgen weitere Mauern MX2, welche vorwiegend aus Flussteinen bestehen (Abb. 20), unten mit eher zyklopenschem Gefüge, oben recht lagerhaft. Die Rollschicht aus hochgestellten Steinen bildet einen friesartigen Abschluss. Auch eine talseitige Mauer ist in MX2 erstellt und besitzt dieselben Merkmale (Abb. 19 im Rückblick).

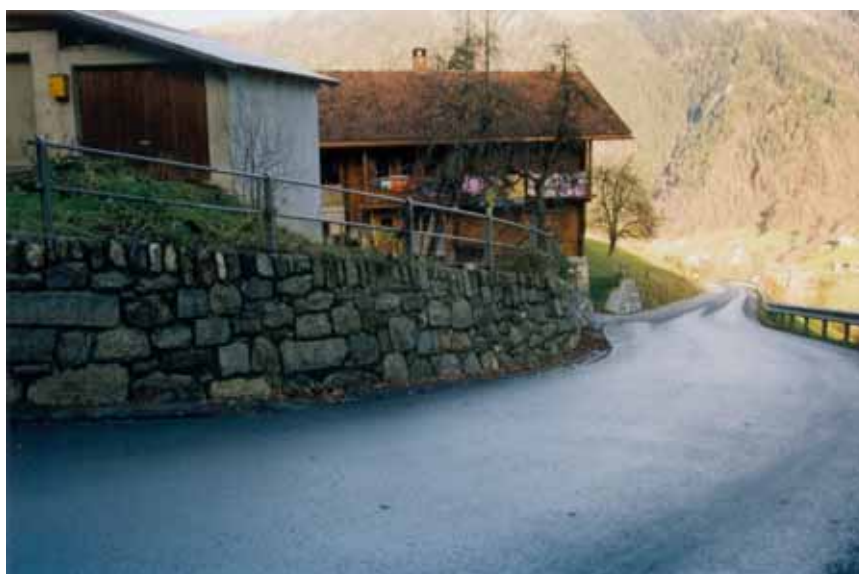
Abb. 21

Bergseitig befindet sich in Hausnähe (Abb. 21 im Rückblick) eine jüngere Mauer MX1-2 mit einzelnen grösseren Blöcken und breiten Fugen. Sie besitzt eine Rollschicht. Oben ist ein Rohrgeländer aufgesetzt.

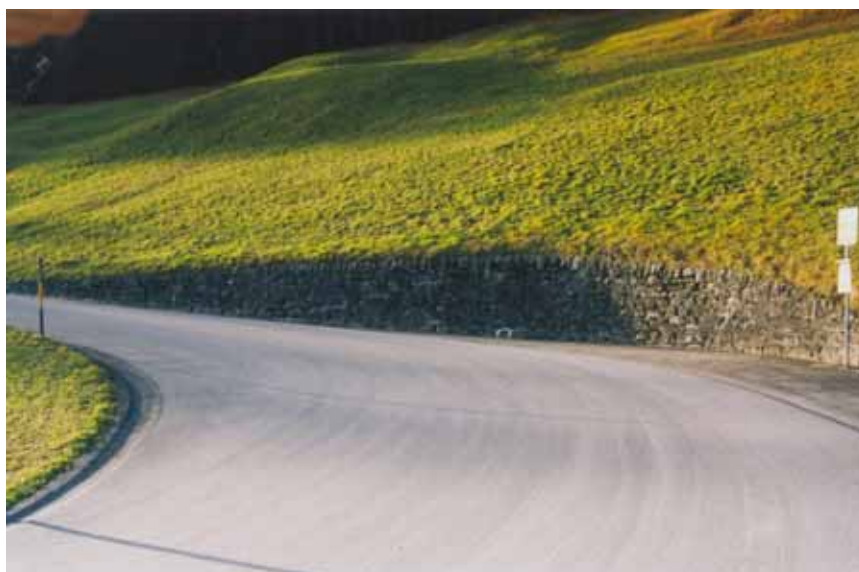
Abb. 22

In der Kehre von Pt. 994 finden wir die nächste Mauer MX2 der zweiten Gruppe (Abb. 22).

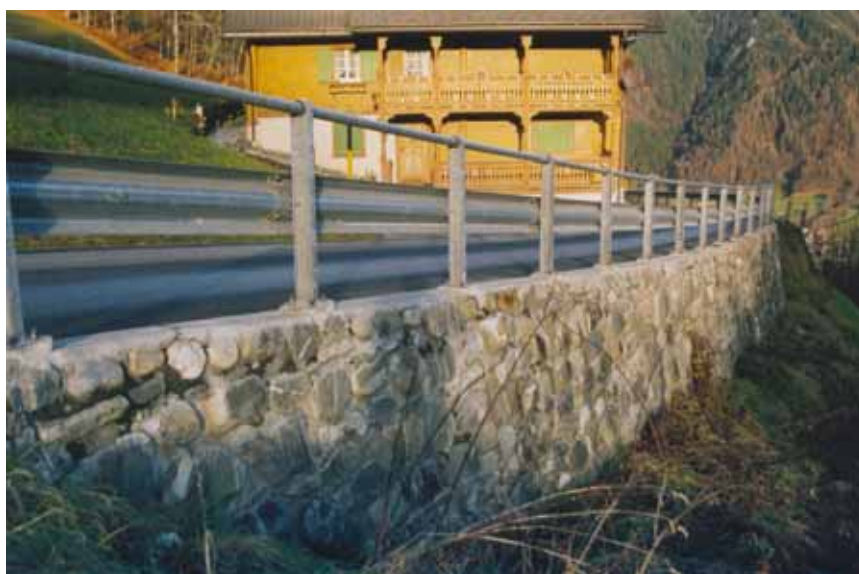
Abb. 23

Vor dem Haus (Abb. 23 im Rückblick) befindet sich talseitig eine neuere Zyklopenmauer MX2 ohne Kordon. Die kleinen Steine am oberen Rand sind durch ein Mörtelband abgedeckt. In der folgenden Runse befindet sich eine ältere Mauer MX2 „rasa-pietra“ verputzt. Sie besitzt einen neueren Betonkordon mit ausgeprägtem Schalungsbild (Abb. 24).

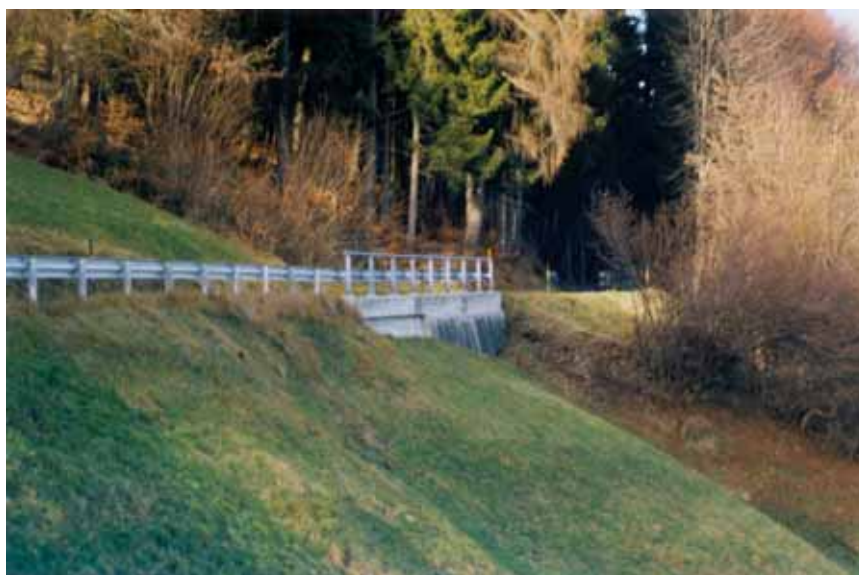
Abb. 25

In der Kehre von Pt. 1039 befindet sich talseitig eine Betonmauer gefolgt von einer Böschungssicherung MT1 (ohne Abbildungen). Danach folgt eine talseitige Betonmauer (Abb. 25).

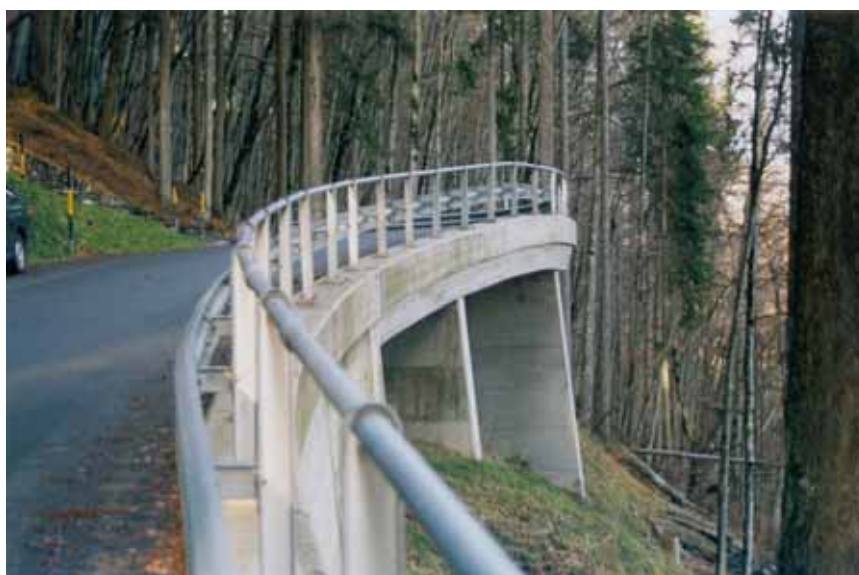
Abb. 26

Die nördliche Kehre auf Höhe 1070 m beginnt talseitig mit einem ausladenden Lehnviadukt in Beton (Abb. 26). Bergseitig ist der hohe Hanganschnitt von einer weiteren Mauer MX2 der zweiten Gruppe gefasst. (Abb. 27-29).

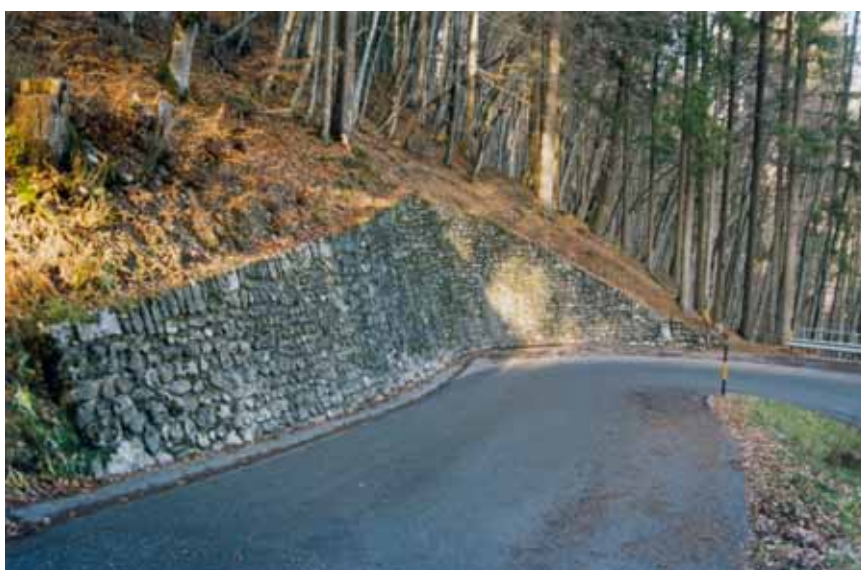
Abb. 30

An der nächsten nördlichen Kehre auf der Höhe 1140 m befindet sich die letzte Mauer MX2 dieser Gruppe (Abb. 30 im Rückblick). Auch sie steht in einem grossen Hanganschnitt. Sie besitzt eine ausgeprägte Rollschicht aus hochkant gestellten Steinen. Das Gefüge, bestehend aus Flussteinen, ist zum Teil geschichtet, zum Teil mehr zyklopenartig.

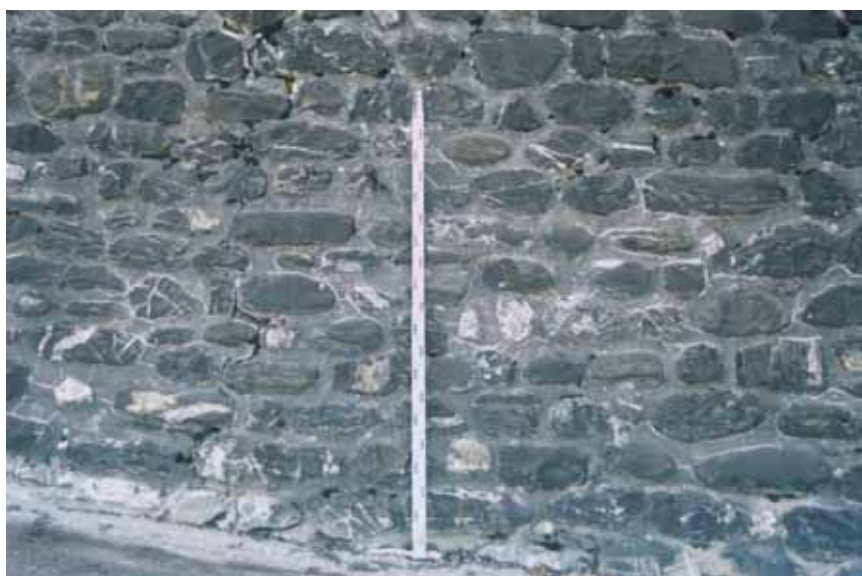
Abb. 32

Nach einem längeren Abschnitt mit unbedeutenden kleinen Mauern und Böschungssicherungen MT1 folgt nochmals ein Zug älterer Mauern MX2 mit etwas unbestimmter Kontur (Abb. 31-33). Ein Teil ist etwas baufällig (im Vordergrund von Abb. 31), ein anderer besser ausgefugt (im Hintergrund von Abb. 31), besitzt über der Krone eine zusätzliche Hangsicherung aus Steinkörben.

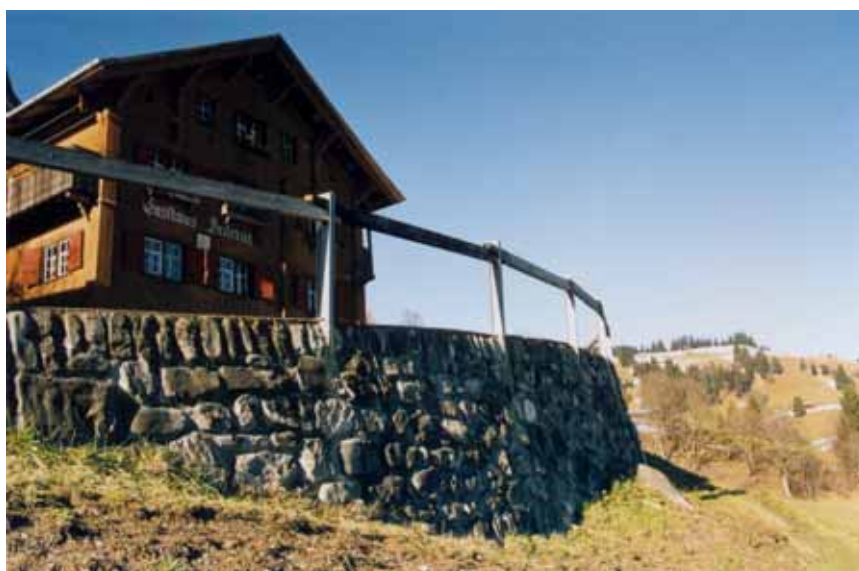
Abb. 38

Im Dorfbereich von Furna befinden sich verschiedene ältere Mauern MX2, welche eine vierte besondere Gruppe bilden (Abb. 37, 38, 40-42). Es sind Mauern mit wechselnd geschichtetem, und zyklopenartigem Gefüge. Die Steine sind bossiert und unregelmässig im Format, ergänzen sich aber gut. Die Fugen sind schmal und etwas zurückspringend.

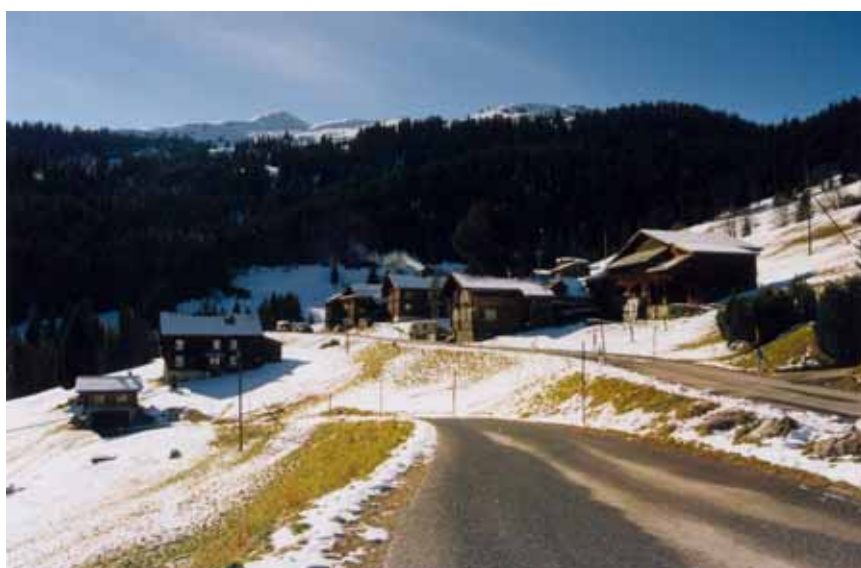
Abb. 48

Bei Pt.1409 endet die Zweigstrecke ohne weitere Mauern (Abb. 48).
