## INNERHEIZENBERGSTRASSE

Summaprada Kreisel Pkt. 687 bis Innerglas Pkt. 1819

## BESTANDESAUFNAHME

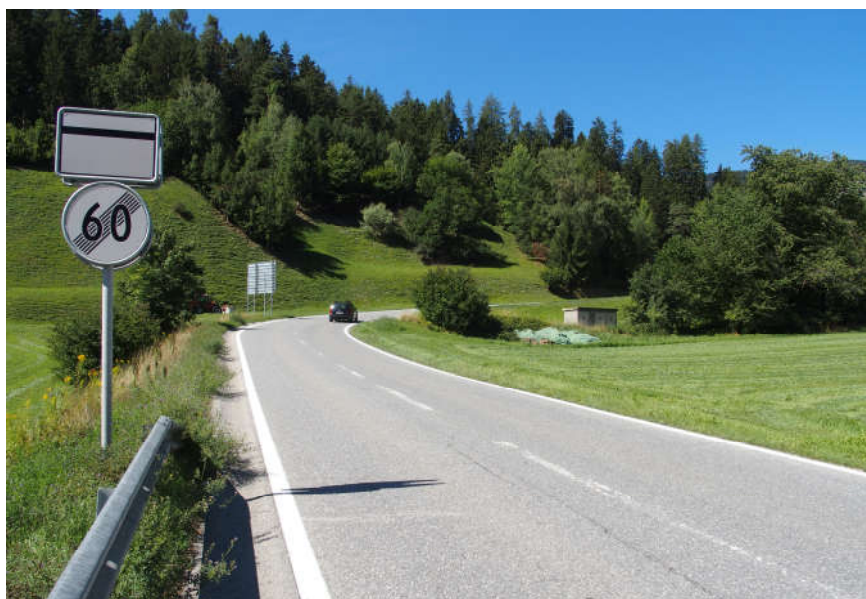
Abb. 1

Die Strasse besitzt zu Beginn des Abschnittes keine Mauern [Abb. 1]. Vor dem Schauensteiner Tobel verengt sich das Gelände. Hier finden sich berg- und talseitig die ersten Betonmauern [Abb. 2]. Sie sind einheitlich brettergeschalt und in Segmente dilatiert. Die bergseitigen besitzen einen trapezförmigen Umriss. Die talseitige Mauer ist ohne überstehenden Kordon ausgeführt und besitzt eine Leitschranke. Schalungsstösse in der Höhe sind auch bei der hohen Mauern [Abb. 3] keine erkennbar. Danach verzweigt sich die Strasse [Abb. 4].

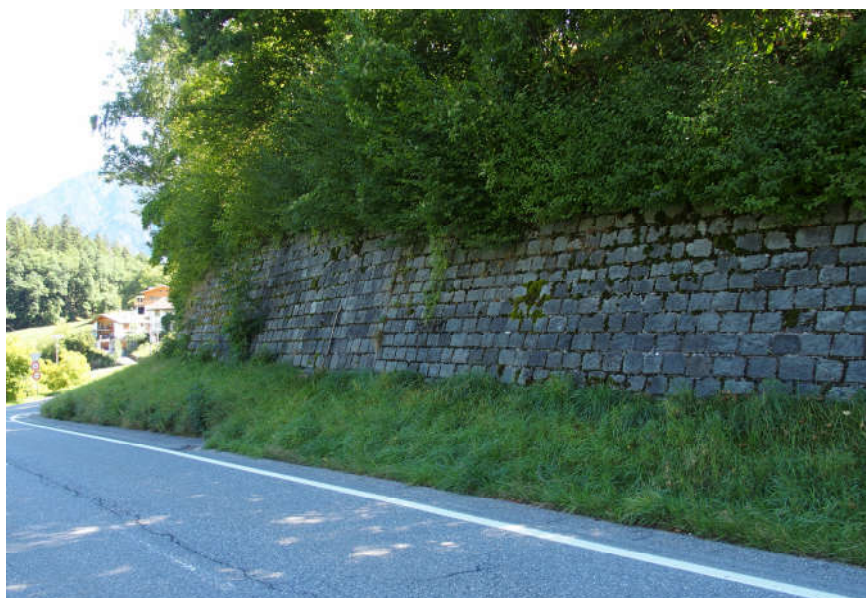
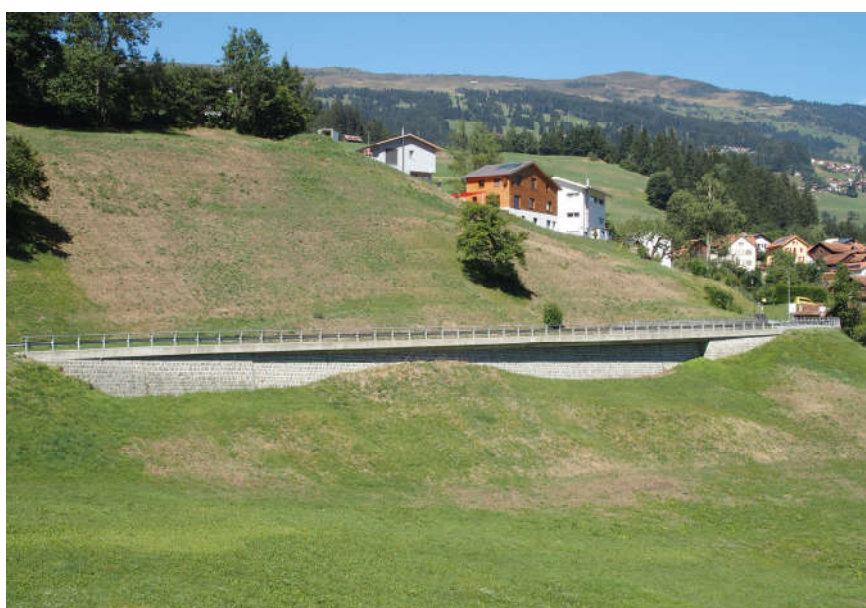
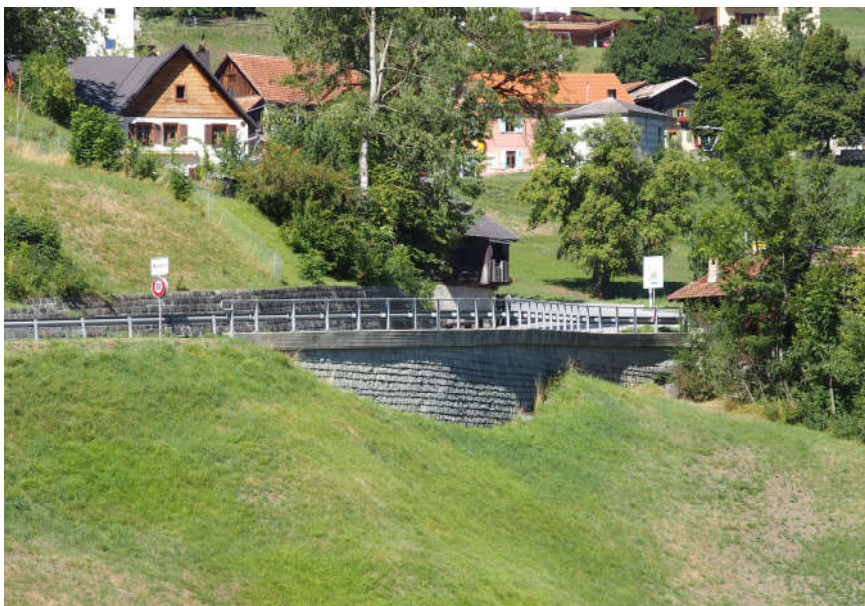
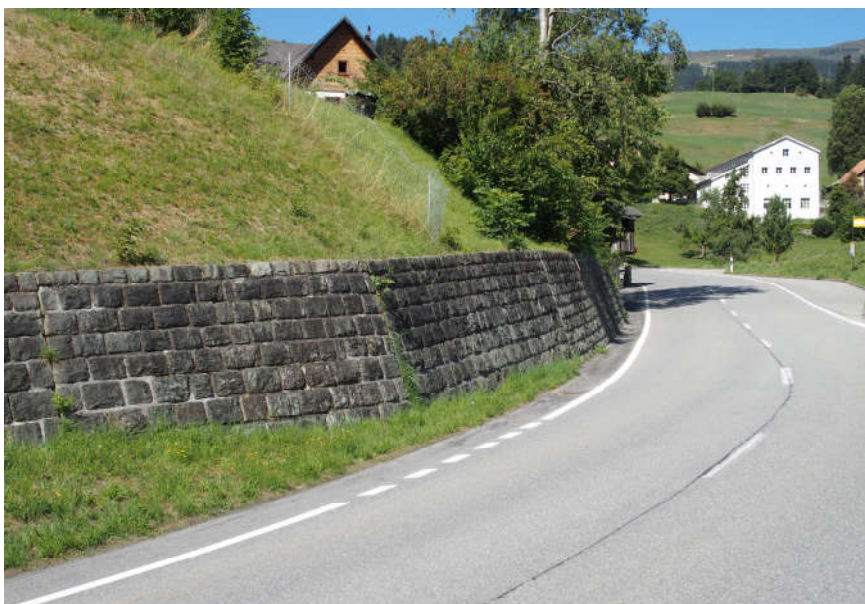
Bis Masein folgen berg- und talseitig einige längere Mauerzüge MX3, welche aus der früheren Linienführung stammen [Abb. 5 bis 9]. Die verbreiterte Fahrbahn wird talseitig mit Kordon und Leitschranke über die ältere Mauer MX3 geführt, welche noch den alten Schichtverlauf aufweist [Abb. 6, 7]. Bergseitig verlaufen die Mauern MX3 parallel zum neuen Trasse. Sie folgen dem klassischen Vorbild mit durchgehend gleicher Schichthöhe [Abb. 8]. Die auslaufenden Steinreihen sind an den trapezförmigen Flanken durch kursübergreifende Steine abgesetzt [Abb. 9].

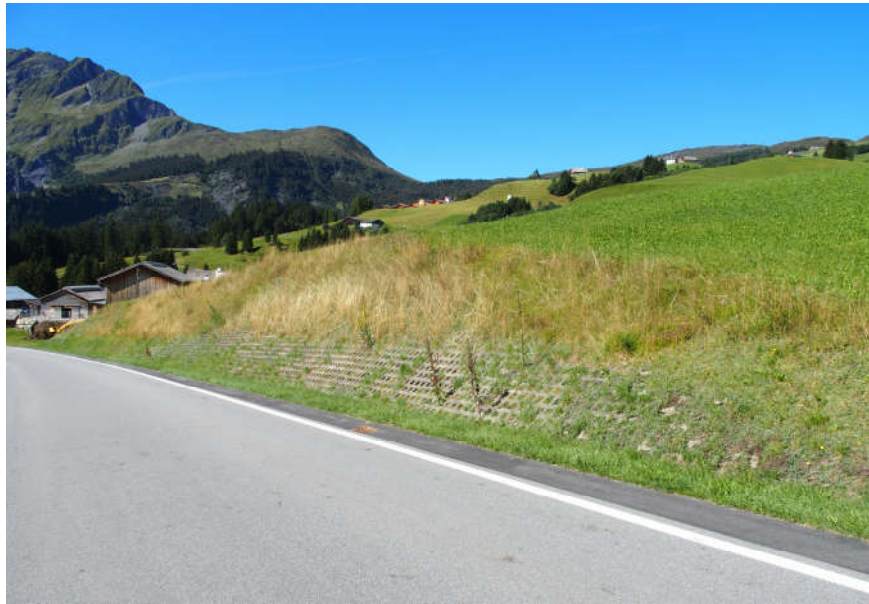
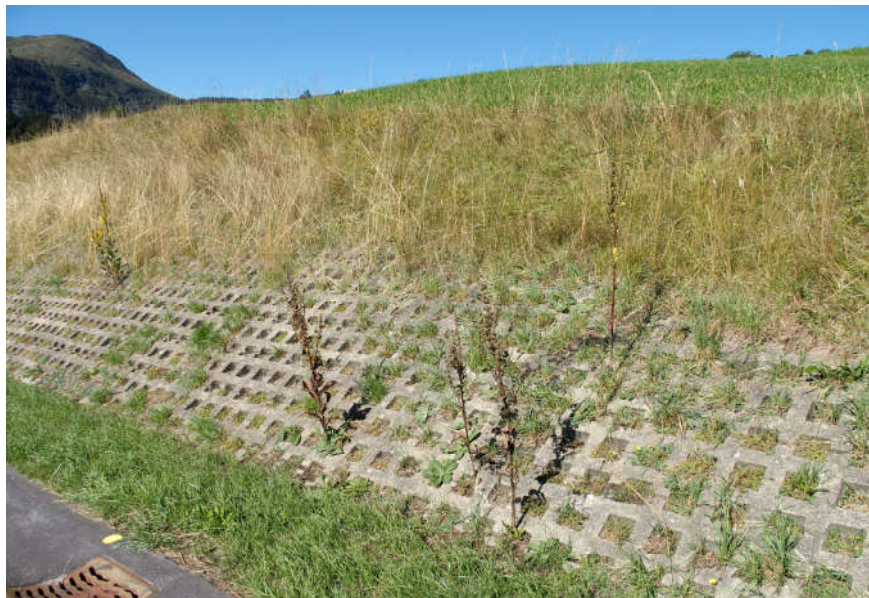
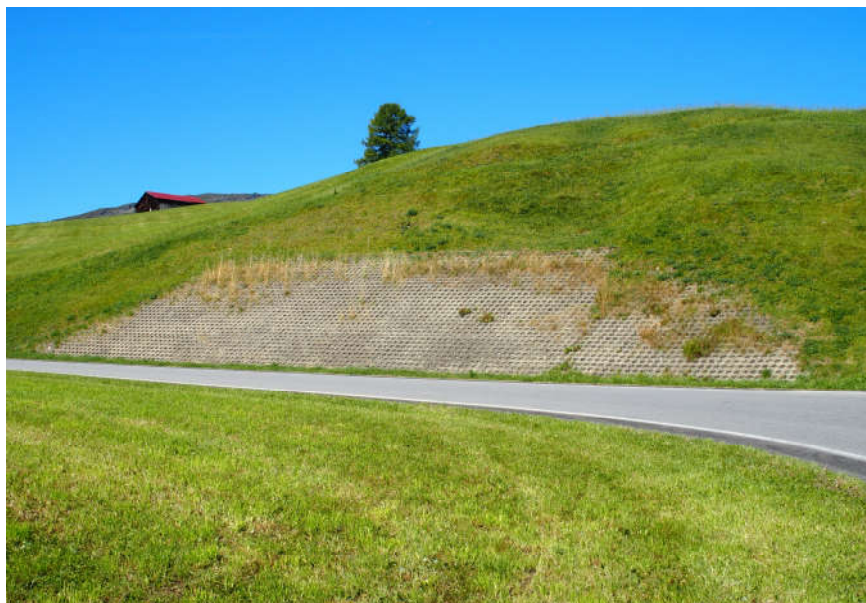
Das Gelände wird etwas steiler und es entstehen grössere Böschungen. Sie sind mit sichtbaren, vorfabrizierten Rasengittersteinen gesichert [Abb. 28, 29, 31]. Die Wabenstruktur ist mit Humus gefüllt und angesät, es ist anzunehmen, dass sie allmählich überwachsen wird.

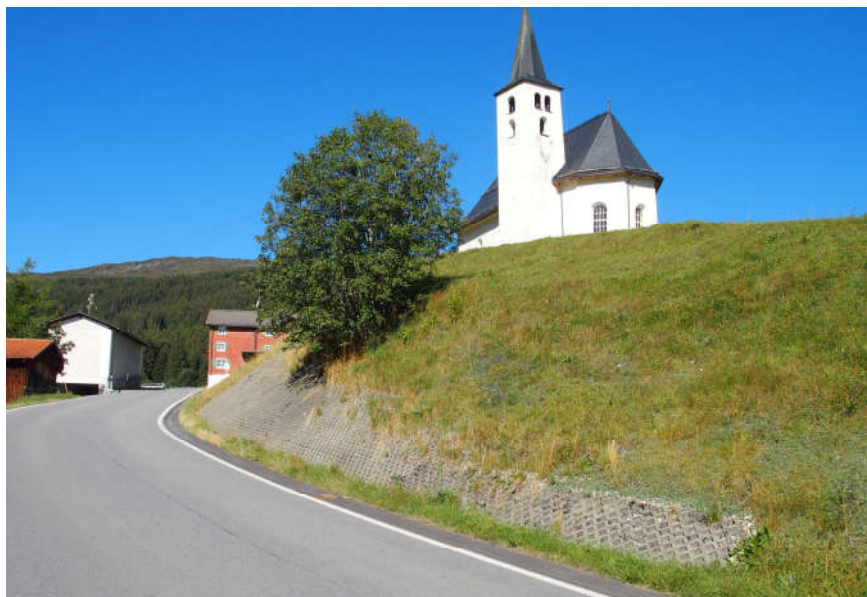
Abb. 37

In der Kehre am „Püschchenbach“ finden wir nochmals eine Betonmauer [Abb. 30], danach eine niedere Böschungssicherung aus Blöcken MT1 [Abb. 32, 33]. Bis Obertschappina folgen weitere, ausgedehnte Befestigungen aus Rasengittersteinen [Abb. 34 - 37].

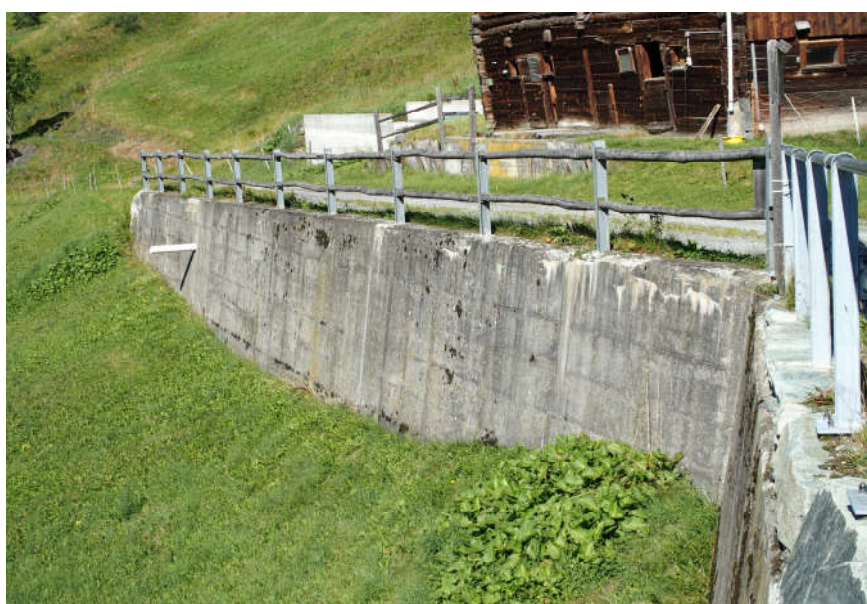
Abb. 39

Innerorts von Obertschappina treffen wir auf eine talseitige Betonmauer, die mit Leitschranke versehen ist. Eine Terrainanpassung führte zu einer behelfsmässigen Erhöhung aus Blocksteinen [Abb. 38]. Der Abzweigende Feldweg erhielt einen Bündnerzaun [Abb. 39].

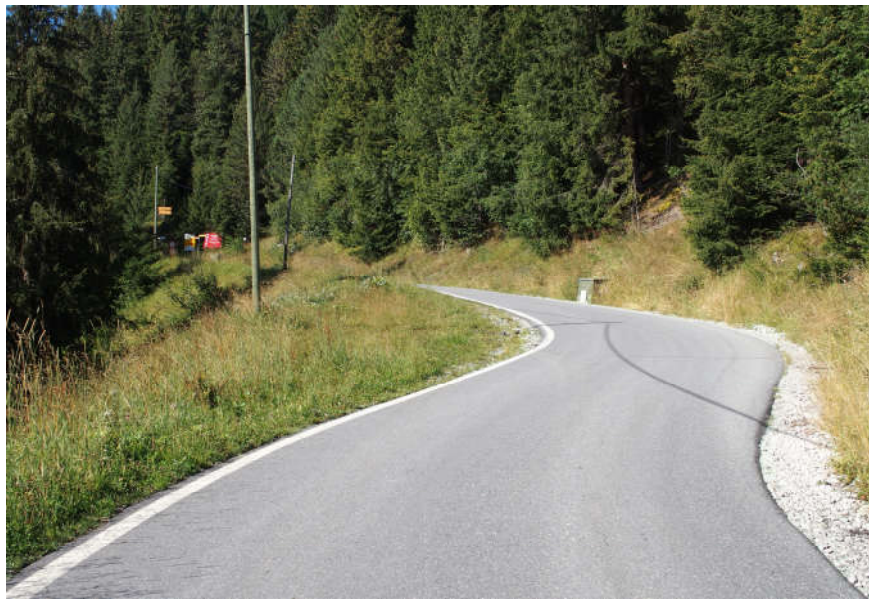
Abb. 46

Nach einem weiteren Böschungsfuss aus einigen Blocksteinen [Abb. 45] sind ab Pkt. 1723 keine Mauern mehr vorhanden. Natürliche Böschungen mit Baumbestand säumen die Strasse [Abb. 46]. Es folgt der Parkplatz am Glaspass [Abb. 47 im Rückblick].

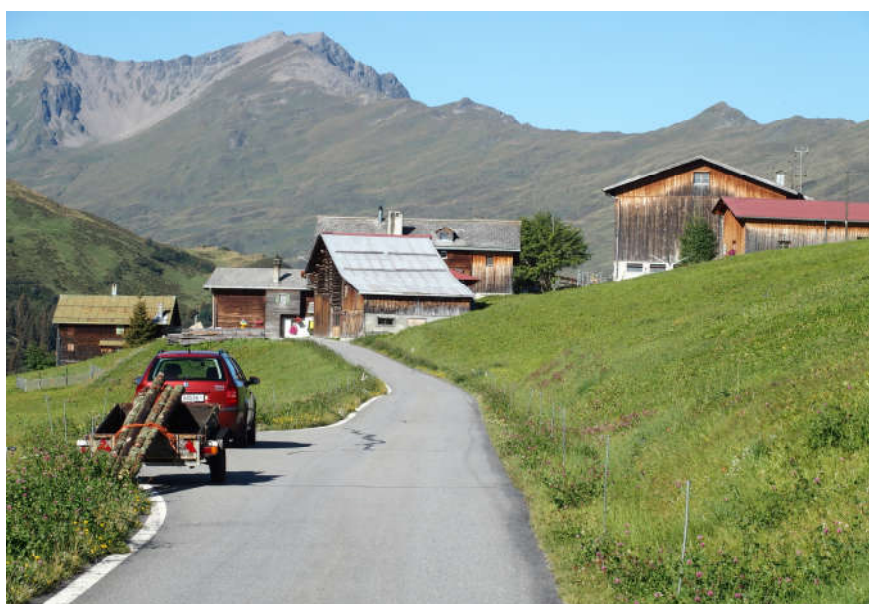
Abb. 48

Im letzten Abschnitt führt die einspurige Strasse über Ausserglas [Abb. 48] durch Alpweiden nach Innerglas. An der talseitigen Abzweigung Richtung „Jätscha“ erkennt man von weitem

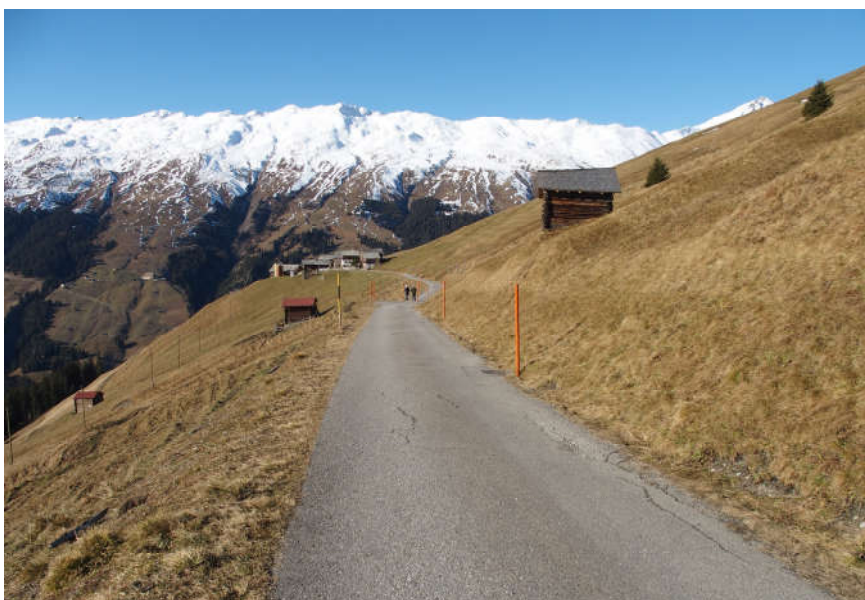
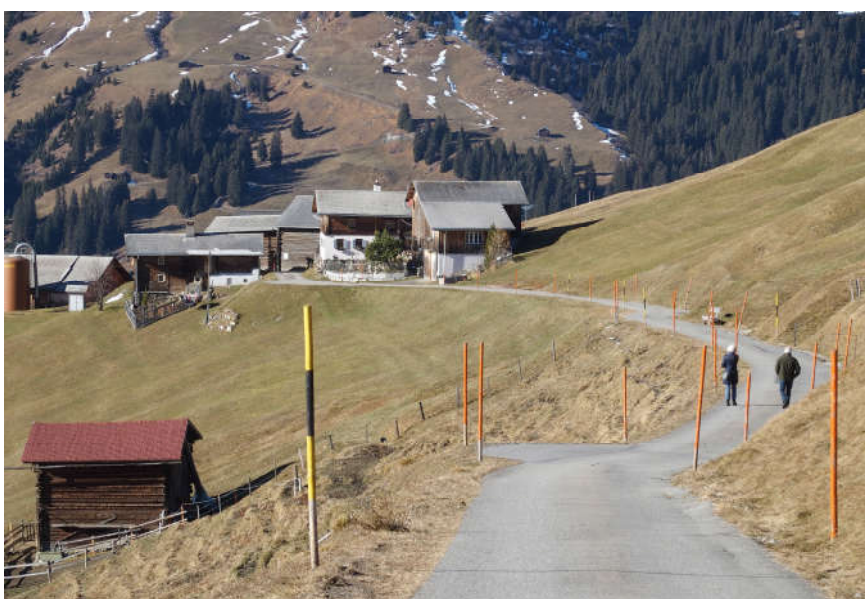
eine einzelne Mauer MX1, welche aus dem Gelände hervortritt [Abb. 49]. Die Blöcke sind kaum lagerhaft und ungerichtet. Die breiten Fugen unterschiedlich tief. Im weiteren Verlauf des Abschnittes ist der steile Hang bis Innerglas geböscht [Abb. 50, 51].
