## **SPLÜGENPASS-STRASSE**

Splügen Pkt. 1492 bis Splügenpass Pkt. 2115

## **BESTANDESAUFNAHME**

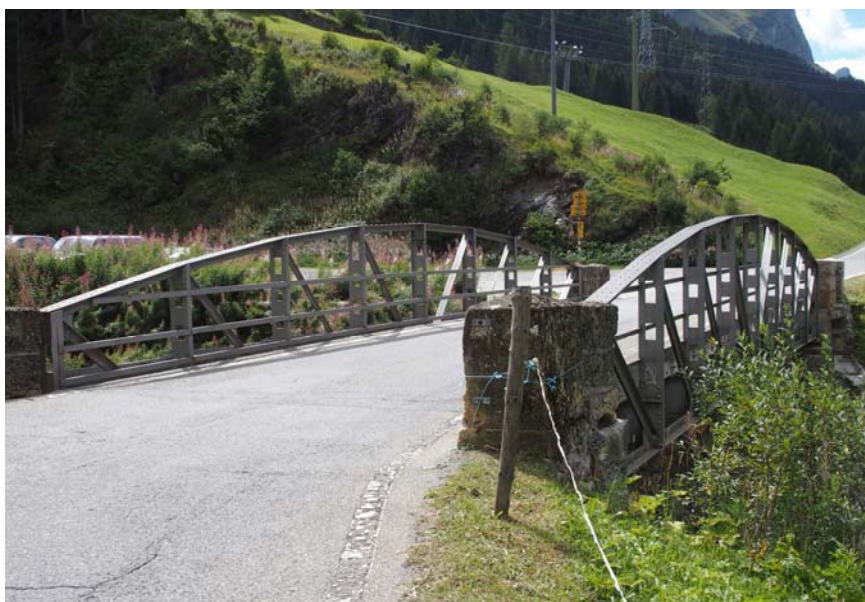
Abb. 1

Die ersten Mauerzüge [Abb. 1, 3] im Bereich der Eisenbrücke [Abb. 2] sind als MX2 erstellt. Sie besitzen durch die Mischung unterschiedlicher Steinhöhen im selben Kurs ein bewegtes Fugenbild. Sie sind aber ebenflächig [Abb. 4] und eng versetzt.

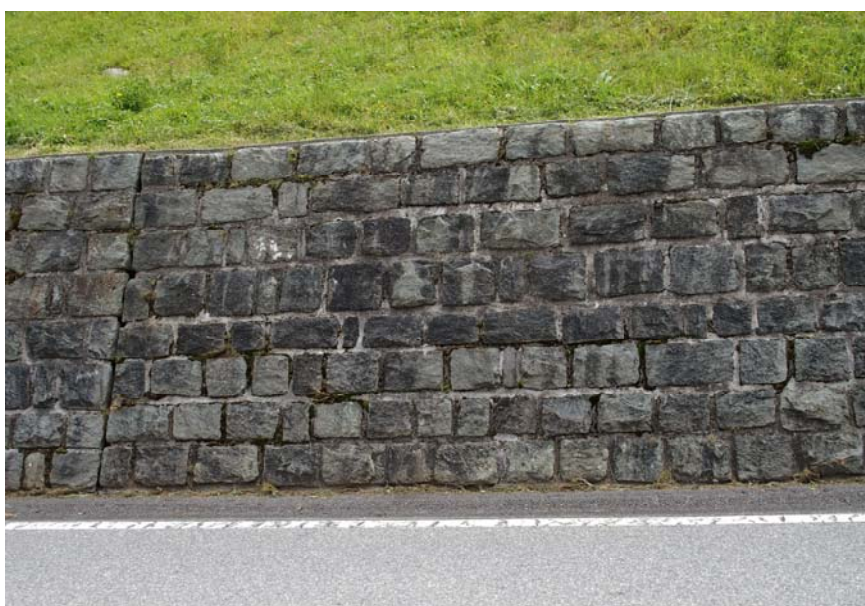
Abb. 5

Es folgt bergseitig eine klassische Mauer MX3. [Abb. 5, 6]. Die talseitige Mauer in der Kehre ist eine alte Mauer MX2 mit gemauerten Pfeilern und Bündnerzaun [Abb. 7, 8]. Sie dürfte ein Bestandteil der ursprünglichen Pass-Strasse sein.

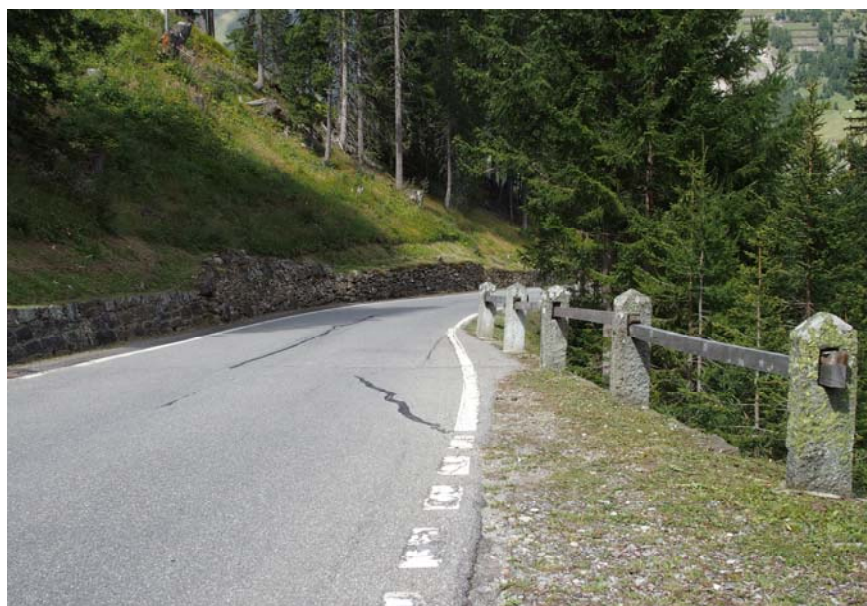
Abb. 15

Nach einer zusammenhangslosen Reihe von Mauerstücken mit wechselndem Gefüge [Abb. 12] herrschen bis Pkt. 1692 zyklische Mauerzüge MX2 vor [Abb. 15, 16].

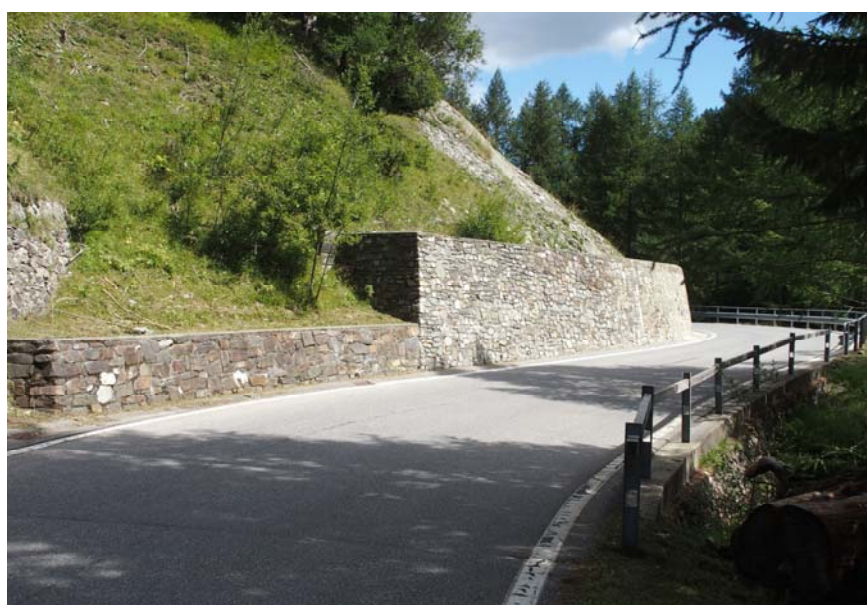
Abb. 17

Die etwas zufällige Struktur aus locker gefügten, stehenden Steinen wird durch den klaren Umriss der Mauern, mit dem sie zum Teil blockartig hervortreten, ausgeglichen [Abb. 17, 18]. Während die Oberfläche mehr als Verkleidung wirkt, so vermitteln die Mauern in der Gesamterscheinung doch den Eindruck von Stabilität.

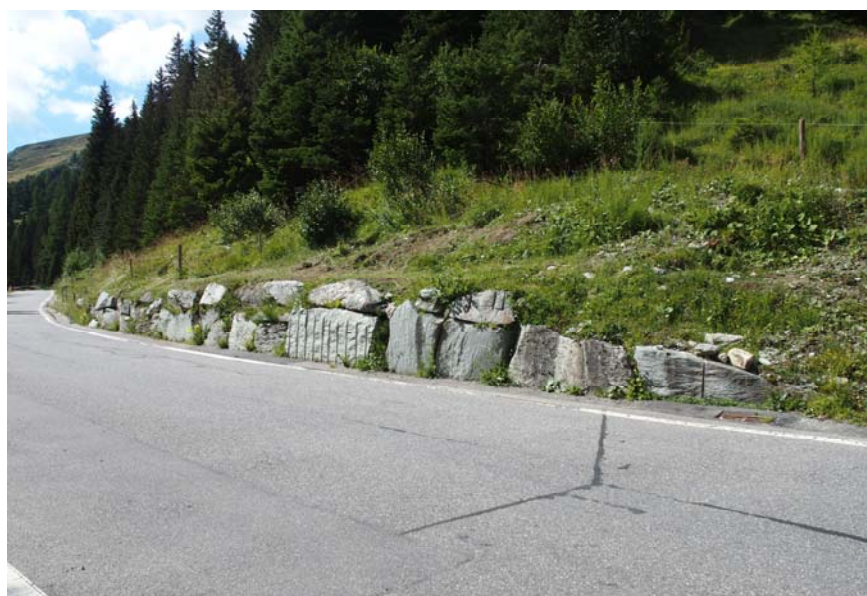
Abb. 25

Betonmauern stehen in dieser Reihe im Widerspruch zum älteren, erhaltenswerten Bestand [Abb. 25].

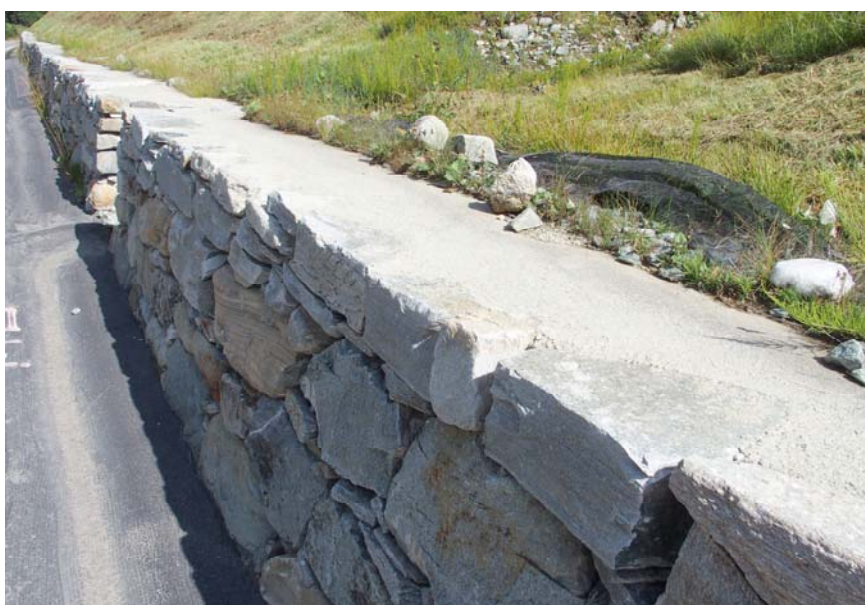
Abb. 29

Die neuen Mauern MX1 – MX2 überzeugen durch das dichte Gefüge, das durch die Mischung von Blöcken, Platten und Zwickelsteinen entsteht [Abb. 29, 30, 31]. Trotz unterschiedlichen Steinmaterials wird eine kompakte Struktur und eine ebenflächige Erscheinung erreicht. Als scheinbare Trockenmauern mit unbehauenen Steinmaterial korrespondieren sie mit den vielen historischen Mauern der Passstrasse.

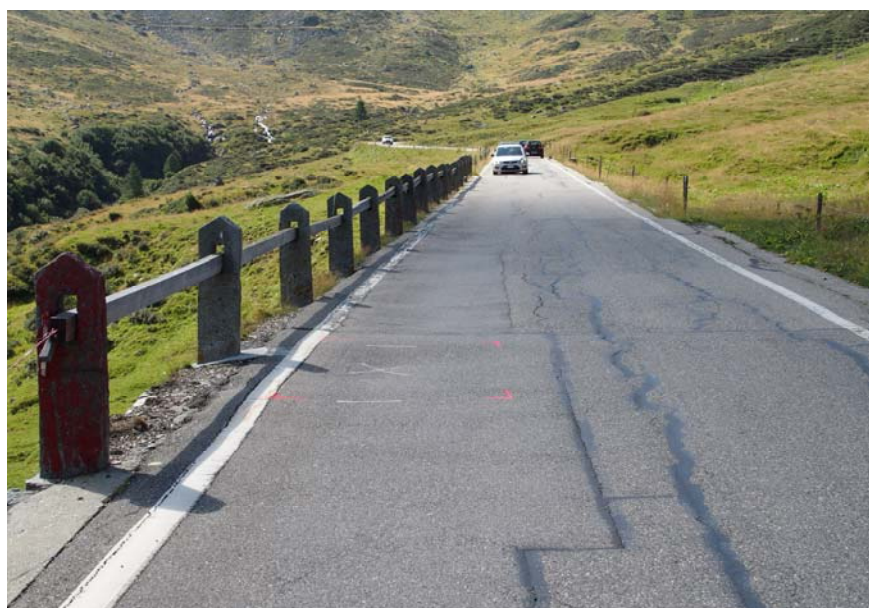
Abb. 35

Die scheinbare Trockenmauer [Abb. 35] nimmt in ihrem bewegten, aber gut ausgezwickelten Gefüge Bezug zu den historischen Mauern.

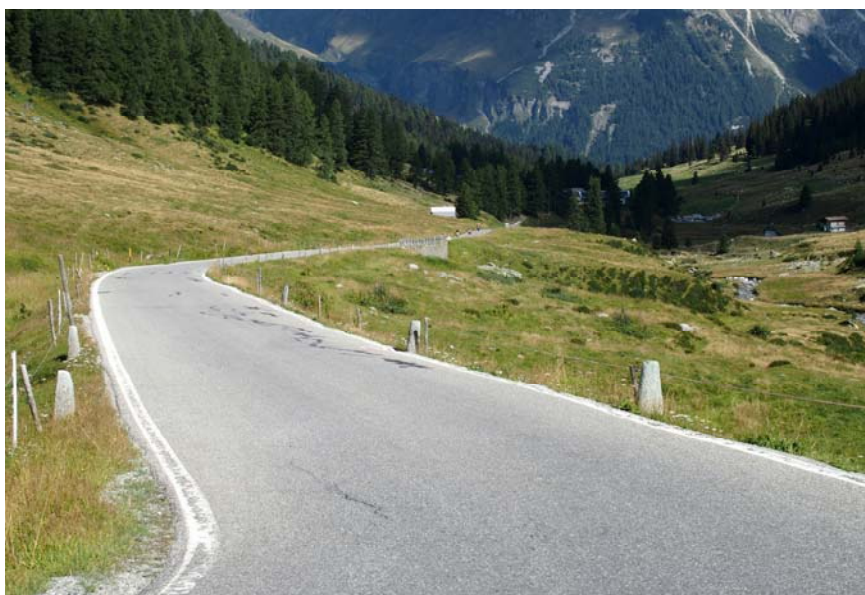
Abb. 36

Mit den Leitsteinen und den Geländerpfosten aus Steinplatten ist ein historisches Element erhalten geblieben, welches bei übersichtlichem Gelände mit geringem Gefahrenpotential die Metall-Leitschranke zu ersetzen vermag [Abb. 36, 37]. Ohne schwere, durchgehende Abschränkungen werden optische Einschnitte in die von weitem einsehbare Landschaft vermieden.

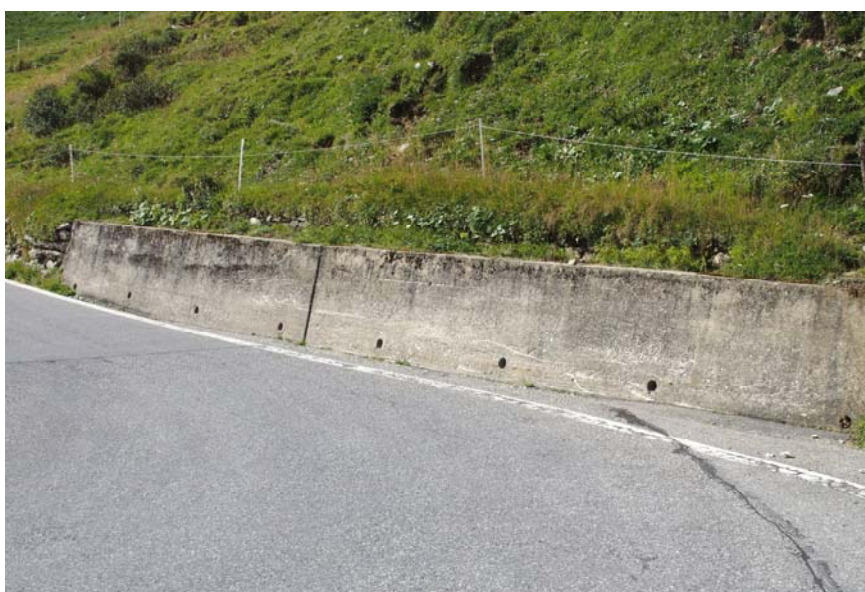
Abb. 38

Die talseitigen Mauern MX2 an den Kehren wirken durch ihren Brüstungsabschluss mit Rollschicht besonders markant. Sie sind zusammen mit den eingelassenen steinernen Geländerpfosten als Zeugnis einer perfekten Mauertechnik erhaltenswert [Abb. 38, 49, 50].

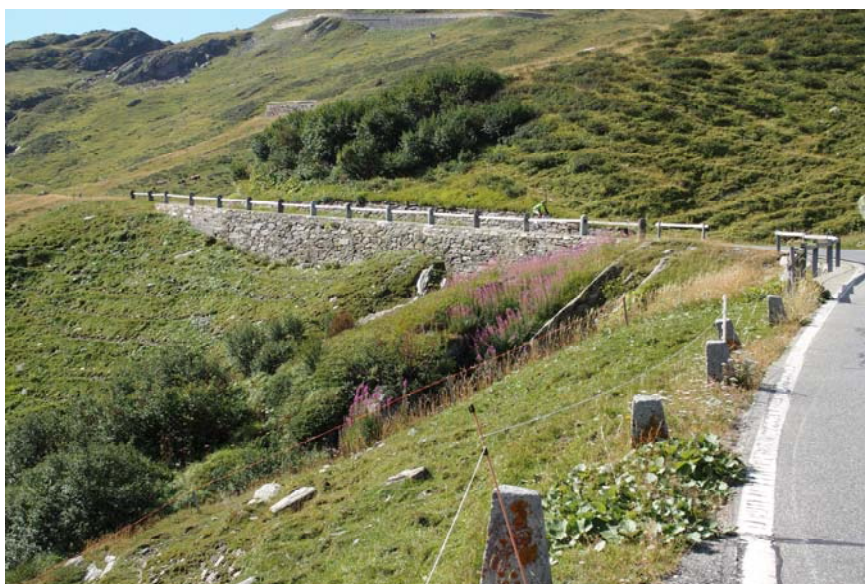
Abb.39

Die Verwendung von Beton bei bergseitigen Mauern bildet hier eine Ausnahme [Abb. 39].

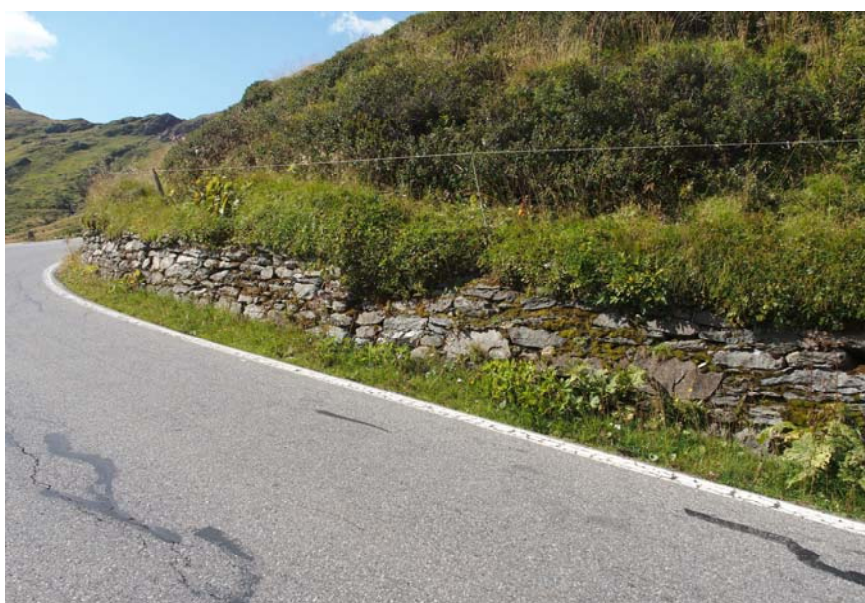
Abb. 41

Das Schichtmauerwerk mit den überbreiten Fugen [Abb. 41] lässt jedes Bemühen um eine geschlossene Struktur vermissen. Die Oberfläche erscheint rasterartig aufgeweitet. Die Mauer wirkt als Fremdkörper.

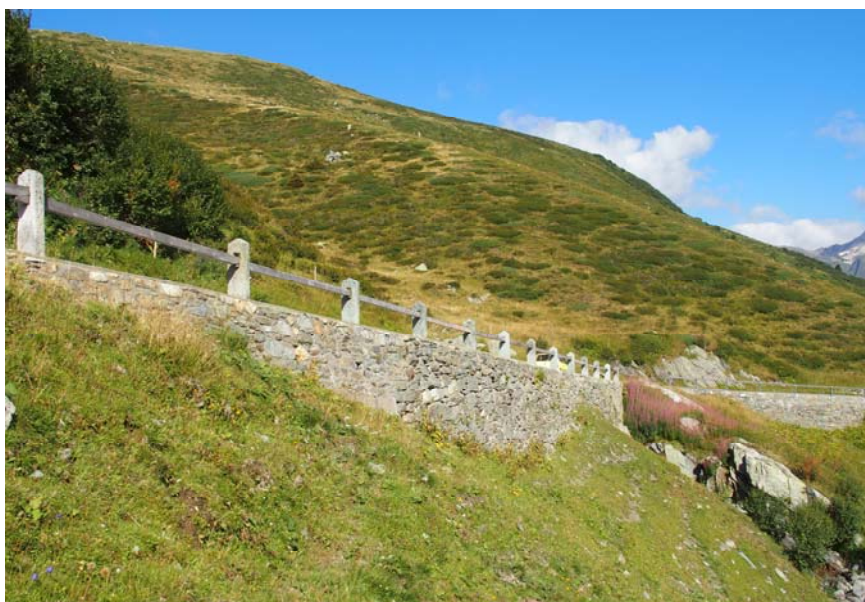
Abb. 42

Die Trockenmauern fallen meist durch ein kompaktes Gefüge auf. Sie sind durch Auflast und Bewuchs gut in den Hang integriert und erhaltenswert [Abb. 42, 54].

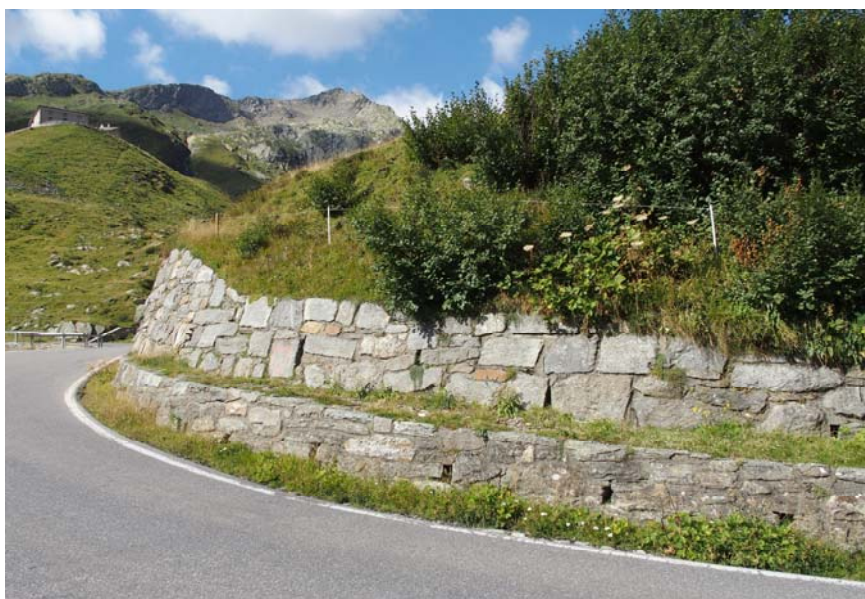
Abb. 44

Betonpartien als Ergänzungen und Reparaturen [Abb. 44, 57, 58] erscheinen behelfsmässig und provisorisch. Die Gesamterscheinung des Strassenzuges würde mit der Fortführung solcher Massnahmen weiter beeinträchtigt.

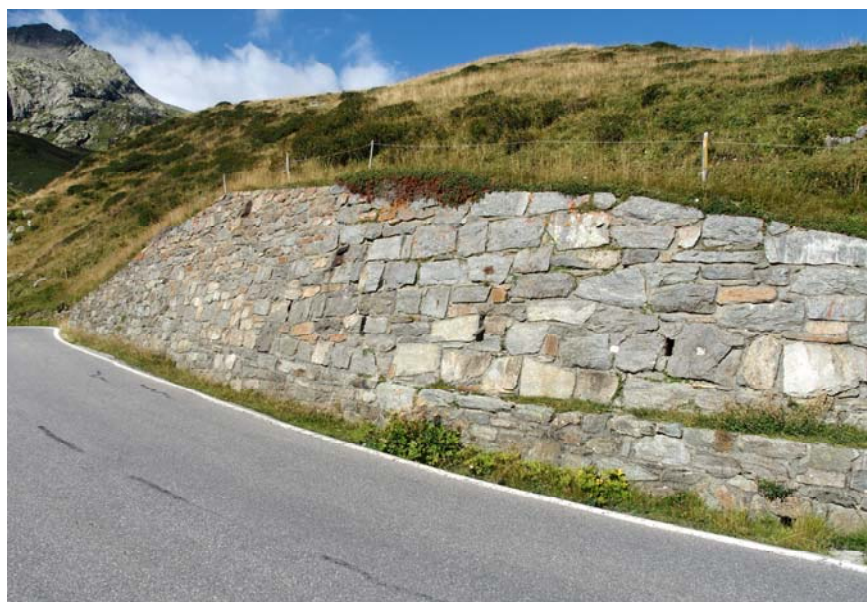
Abb. 45

Die bergseitigen Mauern MX2-MX3 in den Kehren ergeben in der Wiederholung der topografische Situation eine markante Abfolge, trotz des unterschiedlichen Gefüges [Abb. 45, 46, 47, 48].

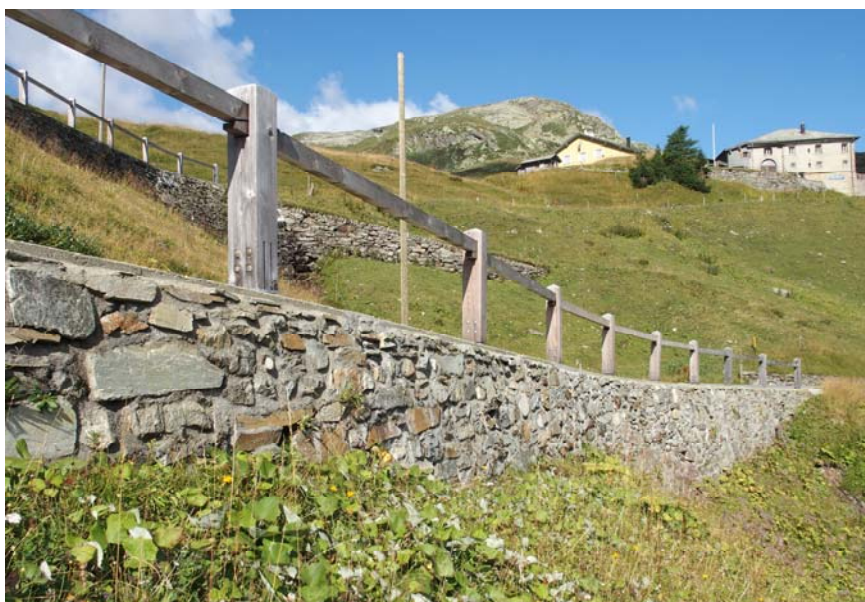
Abb. 51

Auch längere Mauerzüge mit bündigem Abschluss wirken als geschlossene Körper [Abb. 40, 43, 51]. Sie treten nur in den Mulden und Kehren in Erscheinung. Das Gelände ist am Ende jeder Mauer abgesetzt. Der Strassenkörper tritt damit zurück und integriert sich in die Landschaft.

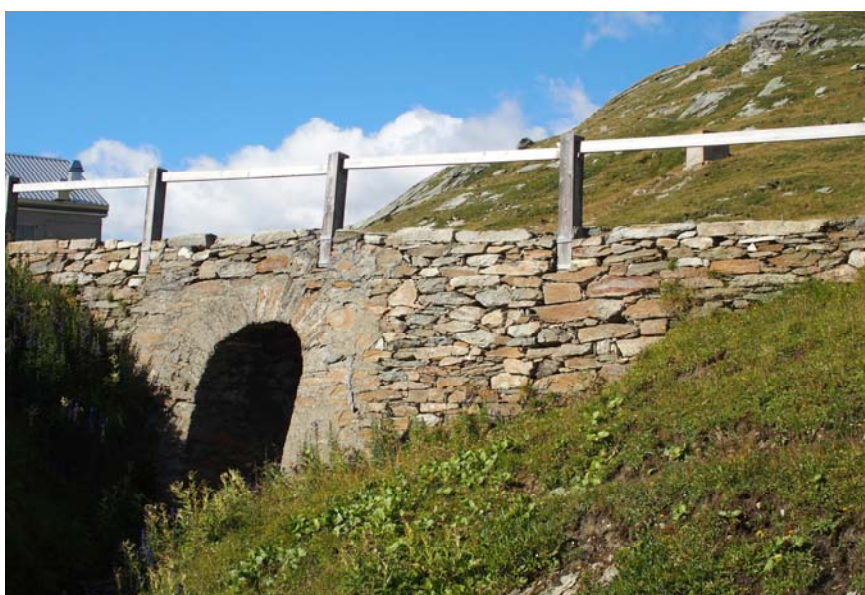
Abb. 59

Die scheinbaren Trockenmauern im Bereich der Galerie [Abb. 57, 59] entsprechen in der Gesamterscheinung weitgehend den alten Mauern auf der Passhöhe [Abb. 60]. Der defekte Kordon sollte mit Natursteinbänken oder Betonschwellen ergänzt werden.
