COMPATSCHERESTRASSE

Strecke

Abzweigung Compatsch bis Ortstafel Compatsch

BESTANDESAUFNAHME

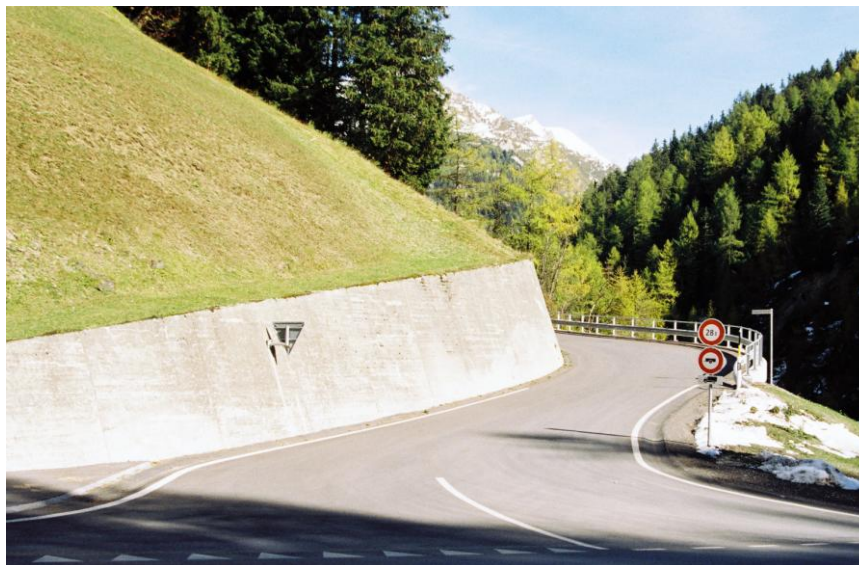
Abb. 2

Die Stützmauern sind berg- und talseitig einheitlich in Beton erstellt. Der bergseitige Mauerzug besitzt im unteren Teil das Strukturbild einer Bretterschalung mit horizontaler Ausrichtung, während in der Fortsetzung Tafelschalung verwendet wurde [Abb. 2, 3, 4]. Die Mauern besitzen beide einen polygonalen Umriss und sind segmentweise dilatiert.

Die horizontale Ausrichtung der Schalung an den bergseitigen Mauern widerspricht aber den Regeln der Wegleitung und lässt die Steigung der Strasse stärker in Erscheinung treten, als mit strassenparalleler Ausrichtung.

Allfällige neue Stützmauern sind in Beton auszuführen.
