1 Bestandesaufnahme

Allgemeines: „Lorisch Boden“, bis Miraniga

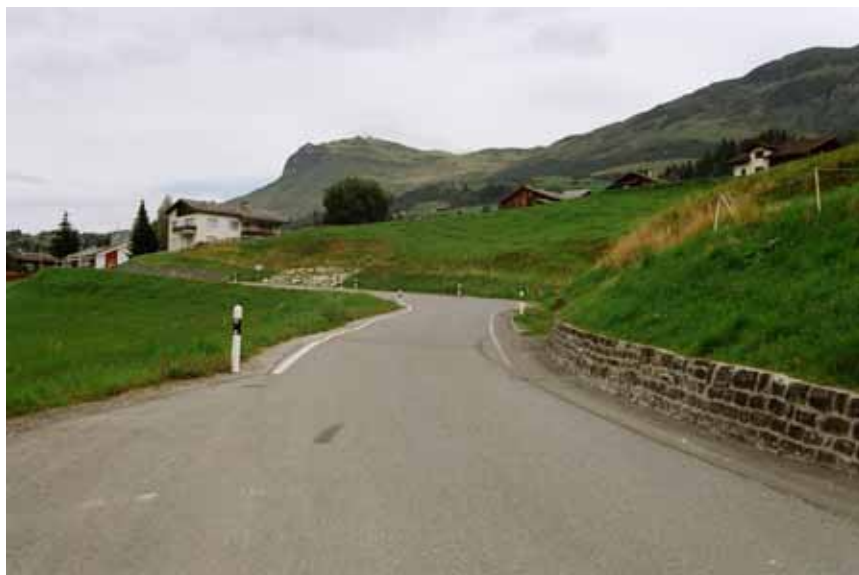
Abb. 1

Die Strasse zweigt bei „Lorisch Boden“ von der Obersaxenstrasse ab und führt zuerst durch das offene Weideland nach Misanenga. Die Neigung des Hanges ist gering. Talseitig sind keine Mauern vorhanden. Das Terrain geht vom unteren Strassenrand aus bündig in flache Böschungen über. Bergseitig säumen niedere Mauern MX3 die Strasse (Abb. 1).

Weiter oben fällt eine neu Hangsicherung aus Blöcken MT1 auf (Abb. 1 hinten links im Bild), die als Steinsatz in den Hang verlegt sind. Durch die flache Neigung greift die Befestigung, weit ins Wiesland ein, sodass im oberen Teil des Hanges ein Gefällsbruch mit noch steilerer Böschung entsteht, als dies ohne Verbauung der Fall wäre. Gegenüber dem umliegenden, unbefestigten Terrain bildet sich eine Art Geländeeinschnitt. Die Blöcke sind wenig ebenflächig und treten zum Teil bollenartig aus der Fläche heraus (Abb. 3).

Den Kursen der ersten Mauer MX3 (Abb. 1) fehlt die Richtung. Sie erscheinen verwackelt und instabil, die Steine sind zu wenig rückspringend ausgefugt, sodass ihre Kontur verwischt ist.

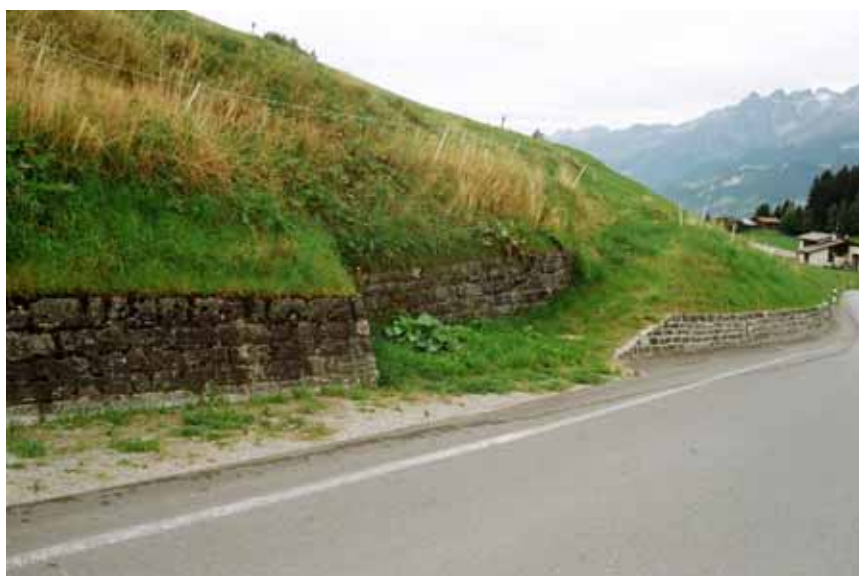
Abb. 2

Zu Beginn der Strecke treffen wir auf eine jüngere Mauer MX2-3 mit ungerichteten Kursen und breiten unregelmässigen Fugen. Dann folgt eine ältere Mauergruppe des klassischen Typs MX3 aus grösserem Steinmaterial, das präzise gerichtet und formschlüssig gefügt ist (Abb. 2).

Die nachfolgende Mauergruppe MX3 (Abb. 2) ist von der Strasse zurückversetzt und markiert eine frühere Abzweigung. Sie stellt ein Relikt der alten Linienführung dar und kann als Massstab für die Ausführung neuer Mauern MX3 dienen.

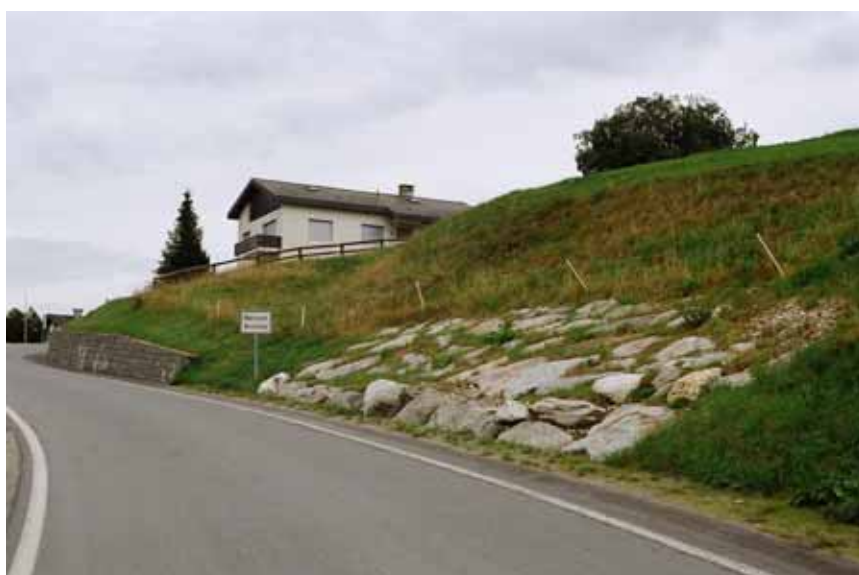
Abb.3

Die neue Hangsicherung (Abb. 3) bildet an dieser Strecke eine Ausnahme. Sie ist zudem zu flach angelegt. Durch den ungünstigen Gefällsbruch zum oberen Teil der Böschung erscheint diese instabil. Die Massnahme wird im Anschluss an die natürliche Böschung als unverständlicher Geländeeinschnitt wahrgenommen.

Die Böschungssicherung (Abb. 3) und der Einschnitt im Mauerzug (Abb. 10) sind eine grobe Verletzung der angestrebten Einheit.

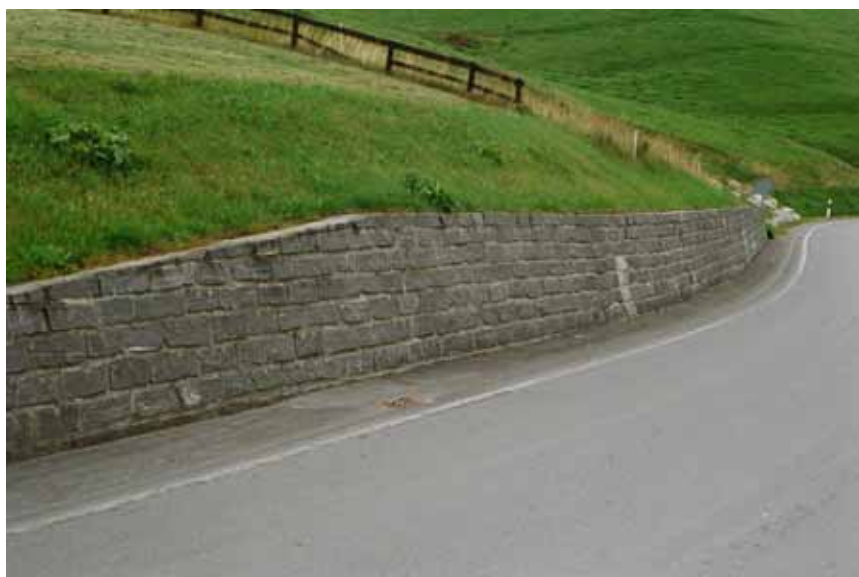
Abb. 4

Es folgt eine klassische Mauer MX3 mit quaderförmigem Steinmaterial. Sie weist eine regelmässige Schichtung und schmale, zurücktretende Fugen auf (Abb. 4). Die abgeschrägte Krone ist zum Teil mit auslaufenden, kleinen Steinen besetzt und mit einem dünnen Mörtelband abgedeckt.

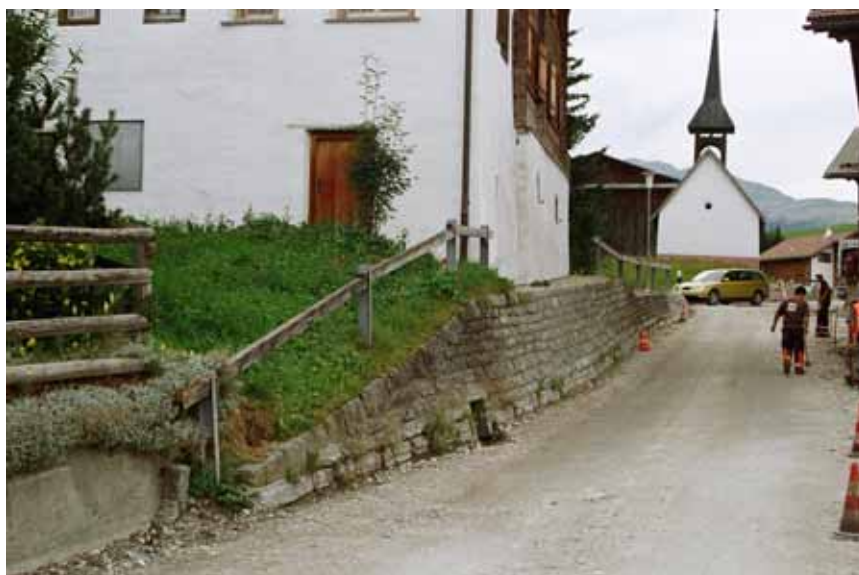
Abb. 5

Die niederen Mauern MX3 setzen sich durch die Häuserzeilen fort. Einzelne klassische Mauern MX3 (Abb. 5) sind trapezförmig abgeschrägt und besitzen eine ausgeprägte Krone aus grösseren Steinen, welche mit den auslaufenden Kursen verschränkt sind. Andere Abschnitte bestehen aus unregelmässig gebrochenem Steinmaterial, das wenig ebenflächig ist. Die Fugen sind breit, die Kurse ungerichtet (Abb. 6).

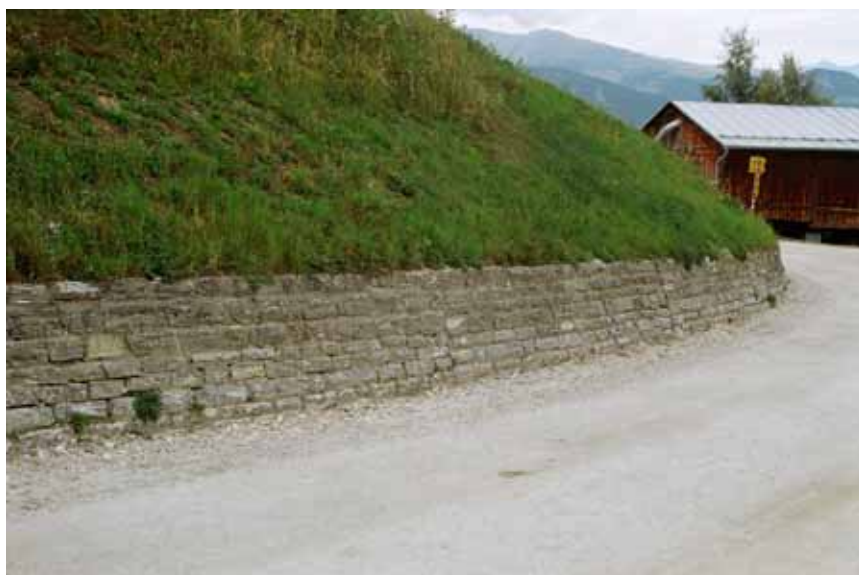
Abb. 7

Eine niedere Mauer mit regelmässigem Gefüge und lagerhaften, flachen Steinen, umfasst bandartig den Hügel von Pkt.1408 (Abb. 7). Danach folgt auf der Gegenseite eine einzelne höhere Mauer MX2-3 mit schottischem Gefüge, welche einer älteren Partie übermauert wurde (Abb. 8). Beide Mauern besitzen ähnliches Steinmaterial. Sie zeichnen sich durch ein formschlüssiges, regelmässiges Gefüge aus und sind in grössere Abschnitte dilatiert.

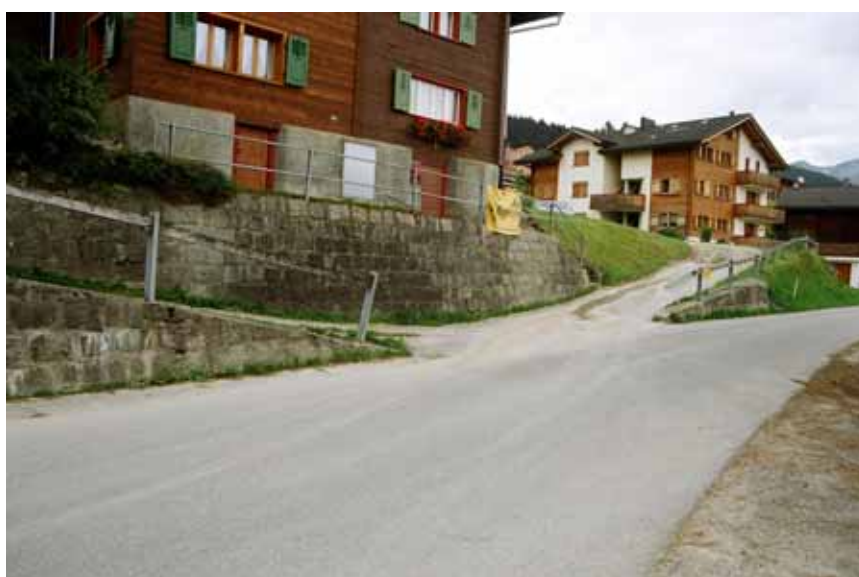
Abb. 9

Die Verwendung der Mauern MX3 wird auch im Bereich der Häuser und privaten Zugängen, wie der Sockelmauer mit Treppenaufgang (Abb. 9) fortgesetzt. Hier sind mehr quaderartige Steine mit durchgehend gleicher Schichthöhe verwendet worden.

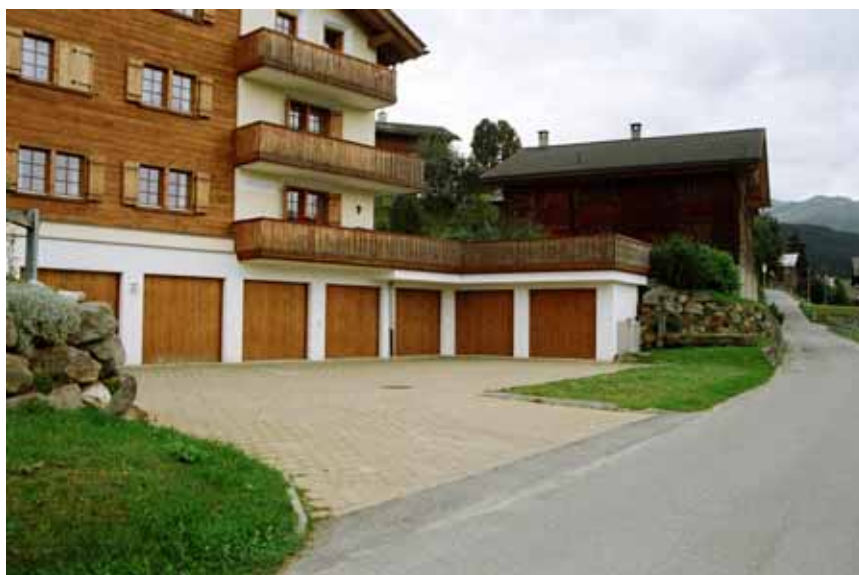
Abb. 10

Beim neuen Mehrfamilienhaus „Wildmatt“ ist der frühere Mauerzug MX3 durch einen breiten Vorplatz mit Garageneinfahrten unterbrochen (Abb. 10). Zu beiden Seiten sind Blocksteine vor den alten Mauern aufgeschichtet worden.

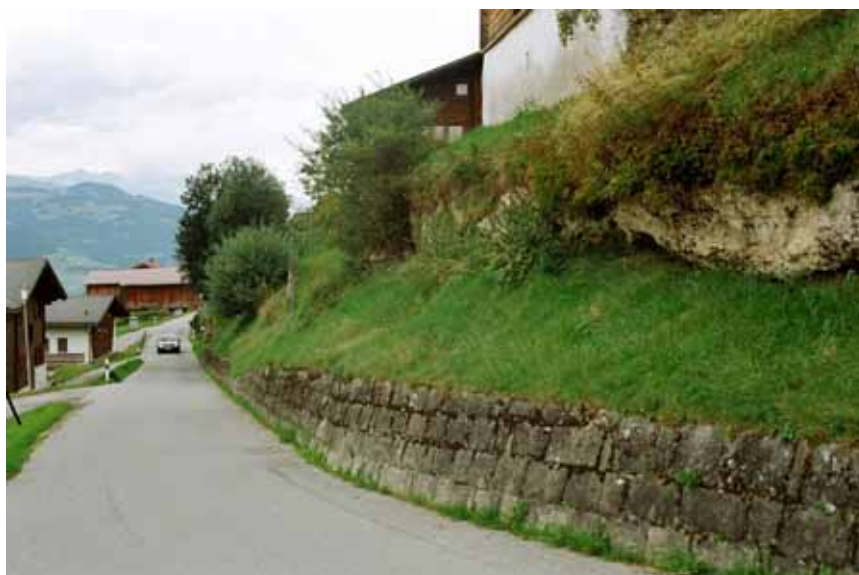
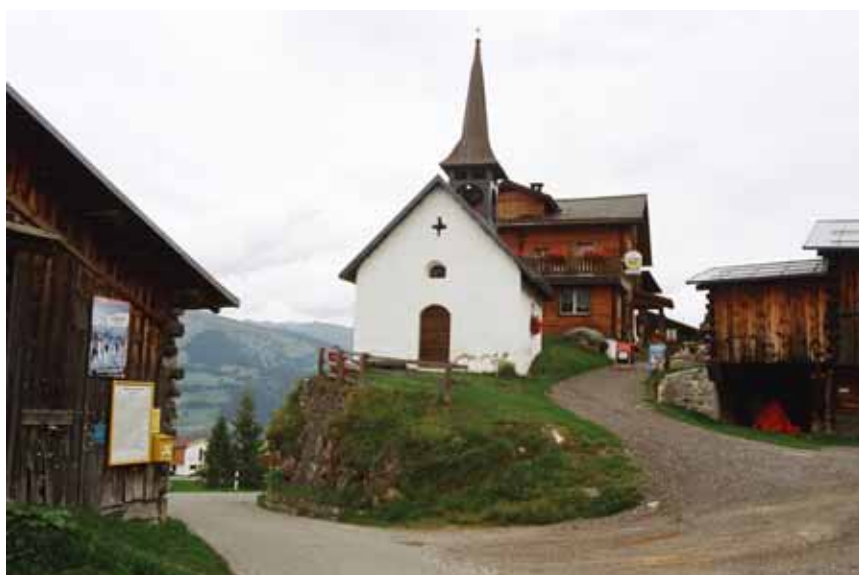
Am Fusse des Hügels zieht sich die Mauer MX3 weiter bis zum Kapellenaufgang (Abb. 11, 12). Beim Parkplatz von Miraniga endet die Strecke.
