SCHARANSERSTRASSE

St. Agatha bis Scharans

BESTANDESAUFNAHME

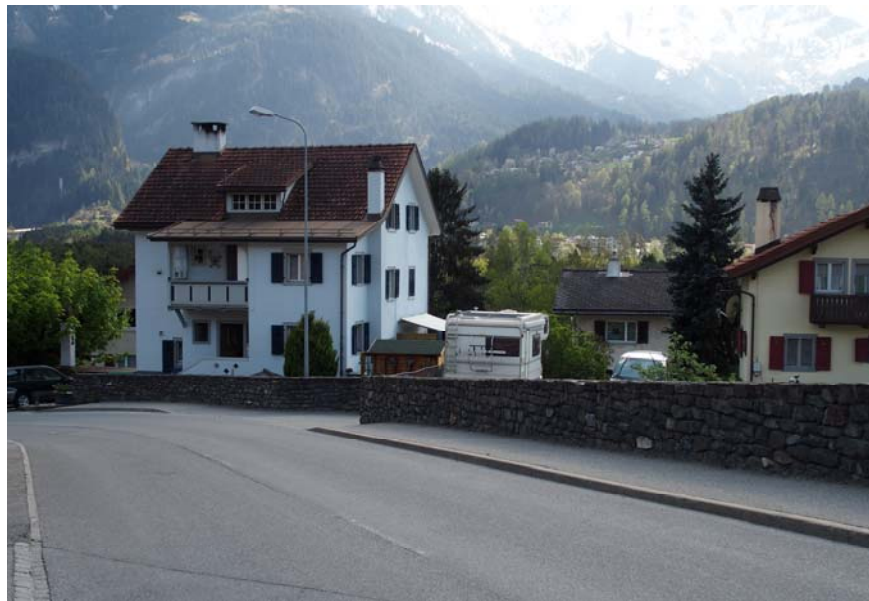
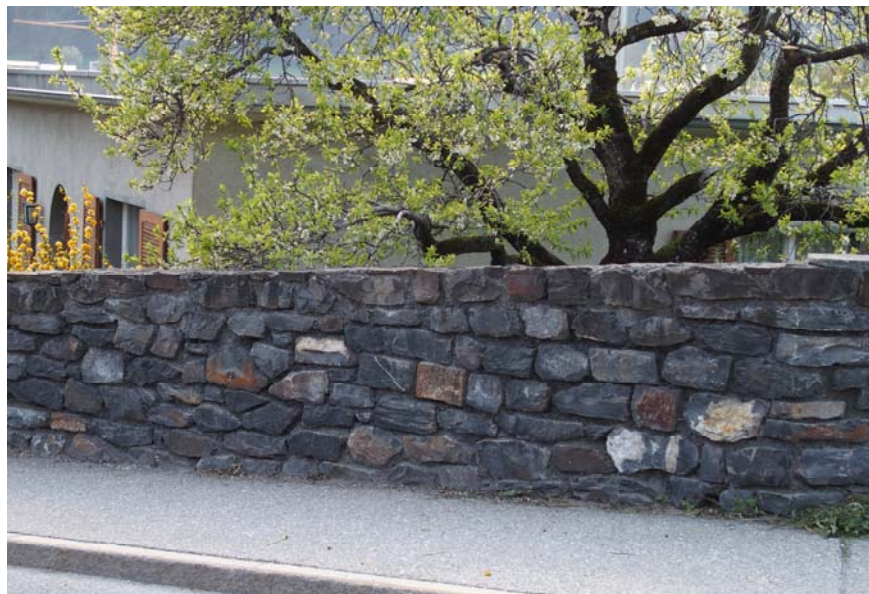
Abb. 1

Innerorts von St Agatha fällt an der Abzweigung eine längere, talseitige Brüstungsmauer MX2 auf [Abb. 1, 2]. Der Verband ist teils geschichtet, teils zyklisch, die Steine sind einheitlich rückspringend verfugt.

Die älteren Mauern am Dorfausgang von St. Agatha und am Dorfeingang von Scharans entsprechen dem im Domleschg weit verbreiteten Typ MX2 mit vielfältiger Ausprägung in Material und Verband [Abb. 1, 2, 9].

Neue Stützmauern sind weiterhin einheitlich in MX2 zu errichten, jedoch mit weniger Mörtelanteil und besserem Formschluss der Steine.

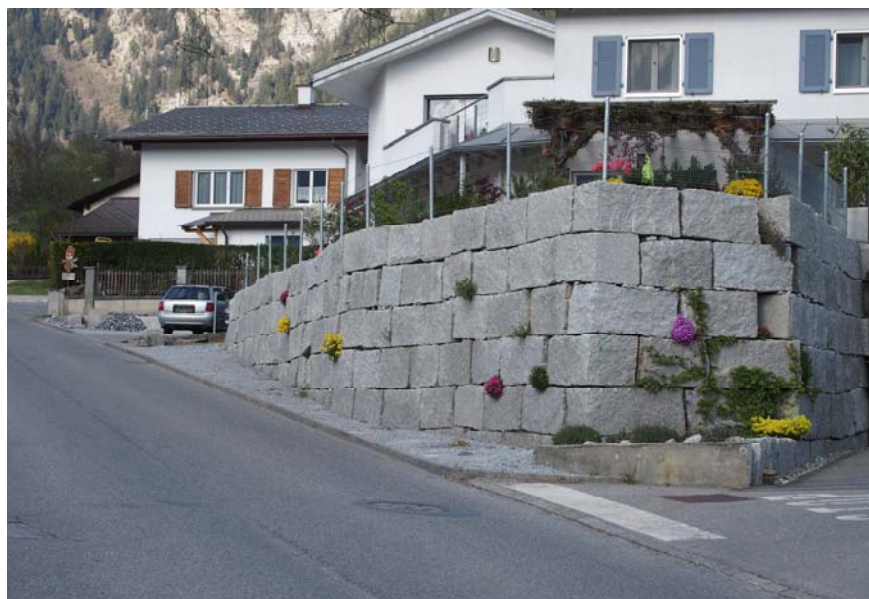
Abb. 3

An der Bergseite folgt eine Mauer MT1 aus Quadersteinen [Abb. 3]. Das Schichtmauerwerk besteht aus Blöcken von gleicher Höhe. Die schmalen Fugen sind ausgezwickelt. Die Mauer ist Teil der angrenzenden Liegenschaft und bildet einen kanzelartigen Sockel für den Vorgarten.

Die Quadermauer [Abb. 3] erscheint durch ihr präzises Gefüge als geschlossener Block, sie stellt aber einen Einzelfall dar, der in dieser Region fremd ist.

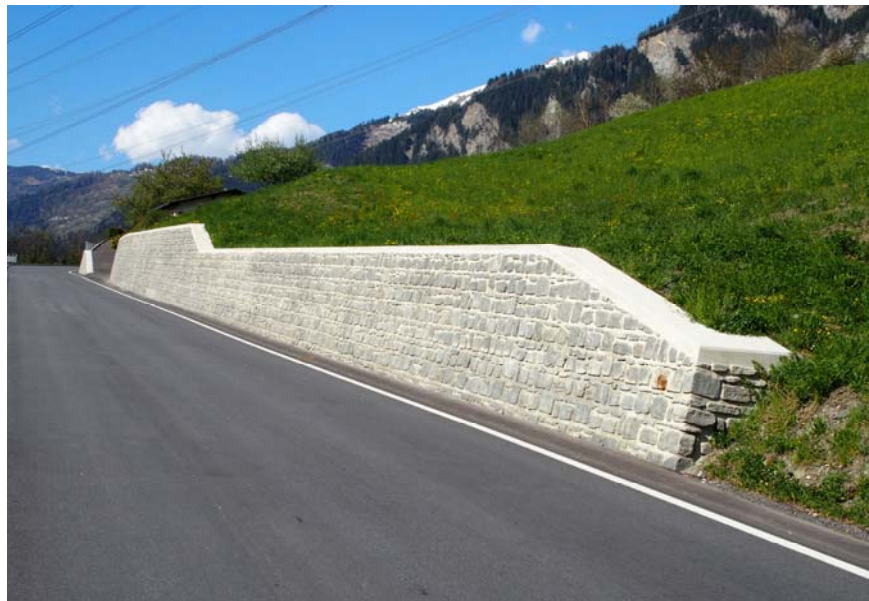
Abb. 4

Ausserorts sind auf der ganzen Strecke einheitlich neue Mauern MX2 erstellt. Die bergseitigen sind klassisch trapezförmig abgetreppert [Abb.4] oder auch polygonal abgeschrägt [Abb. 8]. Ein starkes Mörtelband bildet den oberen Abschluss.

Die jüngeren Mauern MX2 entsprechen einem Konzept und bilden unter sich eine neue Einheit. Sie zeugen in ihrer Gesamterscheinung und in der Regelmässigkeit des Gefüges von Perfektion [Abb. 4, 6, 7, 8]. Die einzelnen Steine erscheinen aber im Mörtelbett gewollt iso-

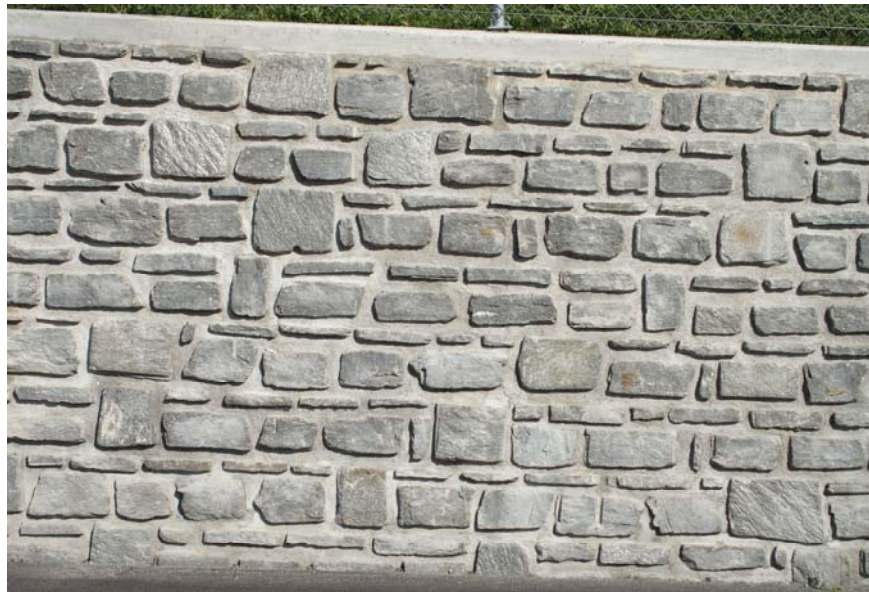
Abb. 5

Die talseitigen Mauern sind mit einem vorspringenden Betonkordon und Stakettengeländer versehen [Abb. 6]. Das Mauerwerk besteht abwechselnd aus quader- und plattenartigen Steinen [Abb. 5]. Es sind jeweils 3 bis 5 Steine vom gleichen Format in Linie aufgereiht. Die Fugen sind durch etwas grössere, übergreifende Steine abgesetzt, jede zweite Lagerfuge ist durchgehend. Die Steine sind in breite Mörtelfugen gebettet und besitzen keine Berührungspunkte. Das Muster besitzt eine hohe Regelmässigkeit.

liert und gleichsam schwebend, was dem Prinzip der Schwerkraft in einer Mauer widerspricht. Die Struktur wirkt deshalb mosaikartig aufgesetzt und etwas verfremdet [Abb. 5].

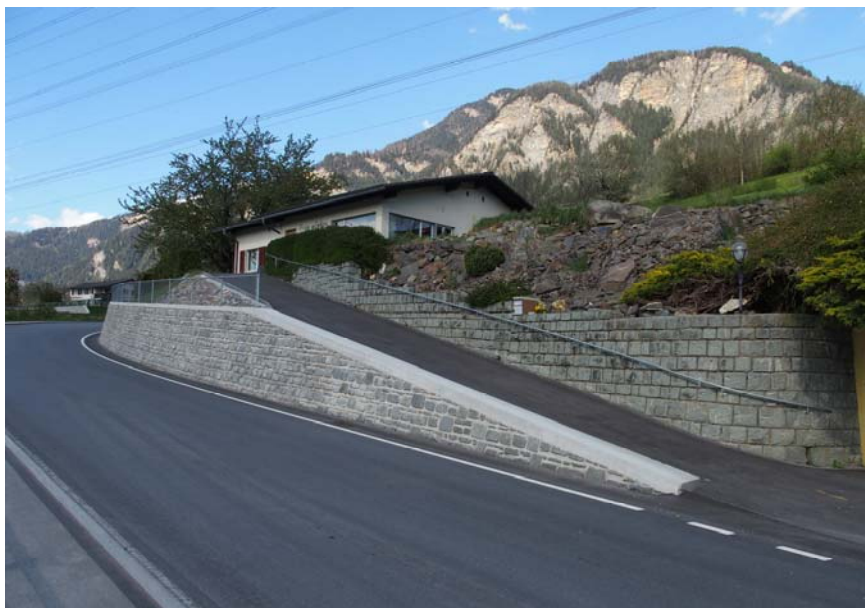
Abb. 7

Bei den bergseitigen Stützmauern der Zufahrtsrampen trifft man auf andere Typen, eine Mauer MX3 [Abb. 7 rechts im Bild], die Krone ist kursweise abgestuft, sowie auf ein Stück Zykladenmauer MX2 [Abb. 7 hinten links im Bild]. Die bergseitige Flanke der nächsten Zufahrt ist durch eine Mauer MX1 befestigt [Abb. 8 hinten links im Bild].

Die bergseitigen Mauern der Zufahrten stehen wohl auf privatem Grund. Sie stammen aus verschiedenen Bauphasen und entsprechen individuellen Vorstellungen. Sie folgen keinem ersichtlichen Konzept [Abb. 7, 8 hinten im Bild].

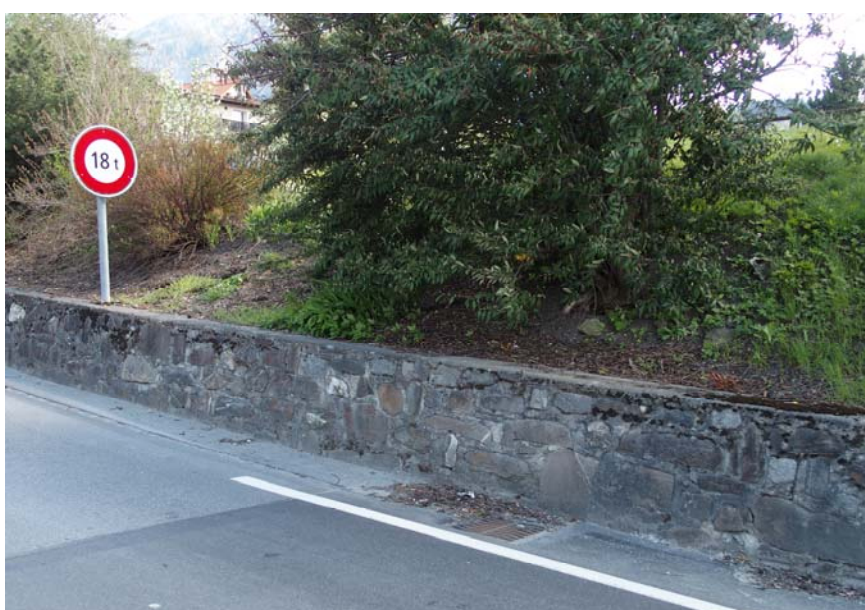
Abb. 9

Am Dorfanfang von Scharans befindet sich eine ältere Mauer MX1-2 mit Zykladenverband, welche mit wenig Formschluss und reichlich Mörtel steinbündig verfugt ist [Abb. 9].
